## RESEARCH AND PROPOSALS FOR THE CONSERVATION OF THE DOLAPDERE EVANGELISTRIA GREEK ORTHODOX CHURCH

# Dolapdere Evangelistria Rum Ortodoks Kilisesi'nin Korunmasına Yönelik Çalışmalar

ESİN ŞEBİN AŞIK, ZEYNEP AHUNBAY\*

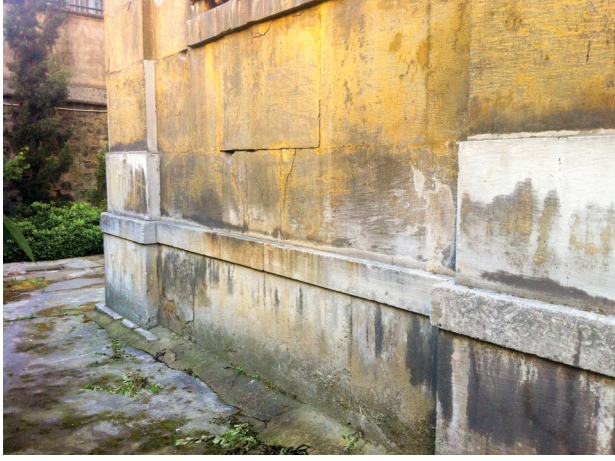
Şekil 19. Cephelerin açık bej veya sarı renkli biyomikritik / mikritik / killi biyomikritik veya kumlu biyomikritik kireçtaşı bölümlerinde görülen kirlenme ve kabuk oluşumu (Kuzeybatı cephesi)

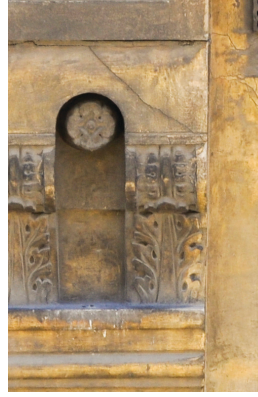
Şekil 22. Malta taşı konsol taşlarında kabuk oluşumu ve çatlaklar (Kuzeybatı cephesi)

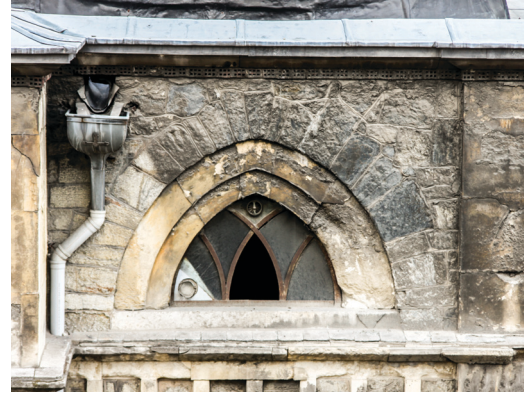
Şekil 23. Kuvars vake (grovak) duvar yüzeyinde hava kirliliğine bağlı kabuk oluşumu (Kuzeybatı cephesi)

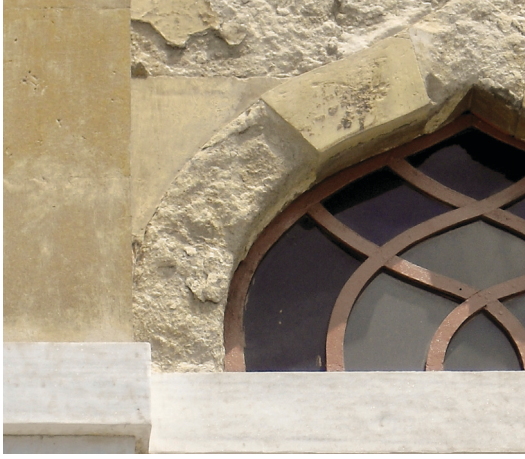
Sekil 24. Biyomikritik kireçtaşı kemer taşlarında görülen yüzey kaybı (Güneybatı cephesi)

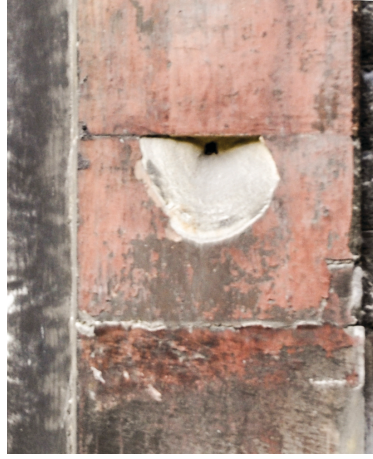
Sekil 25. Biyomikritik kireçtaşı pilastırlarda metal korozyonuna bağlı parça kopması (Kuzeybatı cephesi)

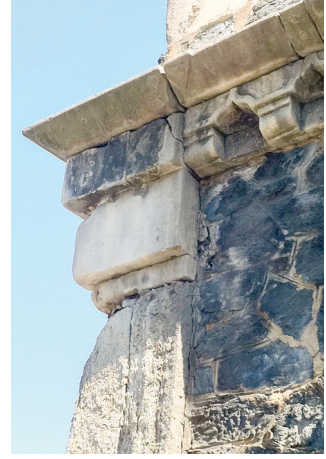
Sekil 26. Kumlu biyomikritik kireçtaşı silmelerde kabuk oluşumu ve form yumuşaması (Doğu çan kulesi)

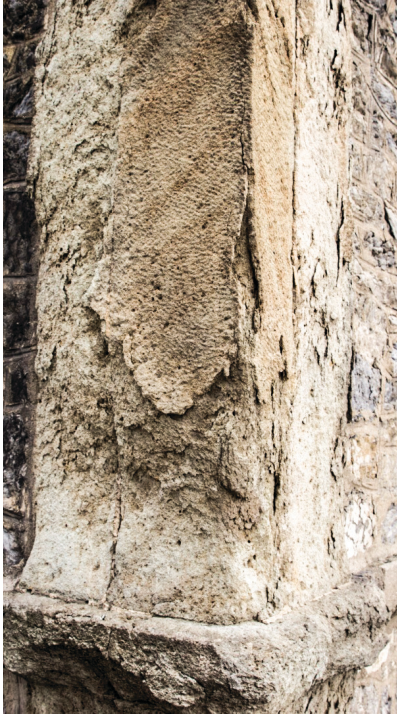
Sekil 27. Kumtaşı köşe pilastırlarında görülen aşınma ve kopmalar (Doğu çan kulesi)

bulunmayan Karamürsel od taşının kullanılması önerilmiştir. Çan kulelerinin köşe pilastırları ve döşeme seviyesindeki kat silmelerinde yapılacak onarımlarda, mevcut arkozik kumtaşı ile renk ve doku uyumlulukları kontrol edilerek seçilecek koyu renkli Şile gresinin kullanılması uygun olacaktır.

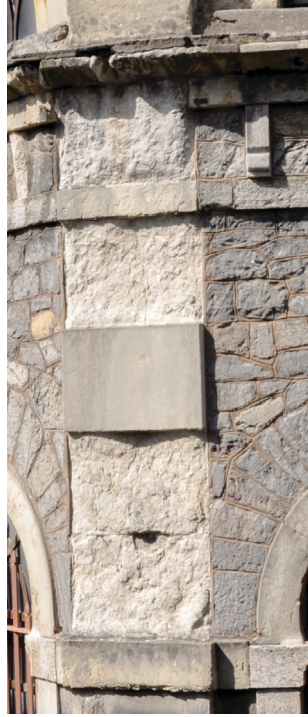
Sekil 28. Biyomikritik kireçtaşı pilastırda yüzey kaybı (Kuzeydoğu cephesi)

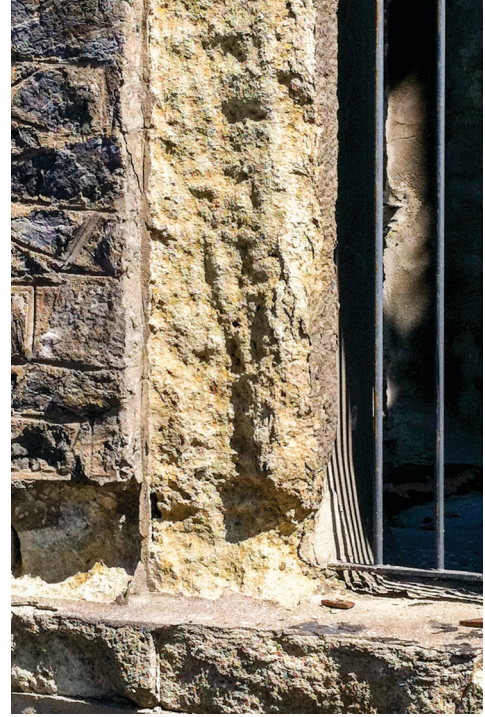
Sekil 29. Od taşı sövelerde aşınma ve yüzey kayıpları (Doğu çan kulesi)

Çan kulesinin +15.02 kotundaki sivri kemerli pencerelerinde yapılacak bütünlendirme ve yenilemelerde, içinde siyah renkli opak mineralleri

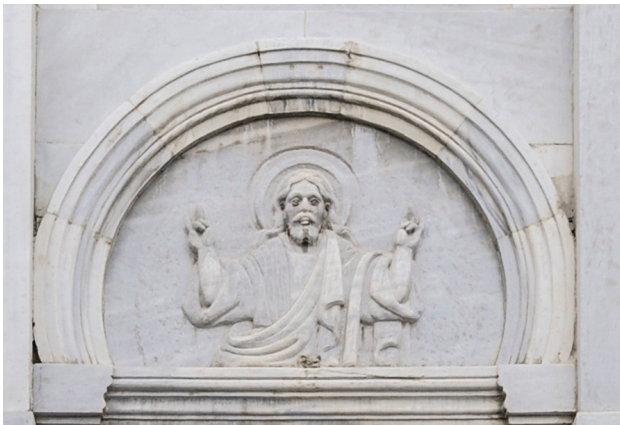
Sekil 30. Mermer kemer aynalarında sekerci aşınma (Güneybatı cephesi)

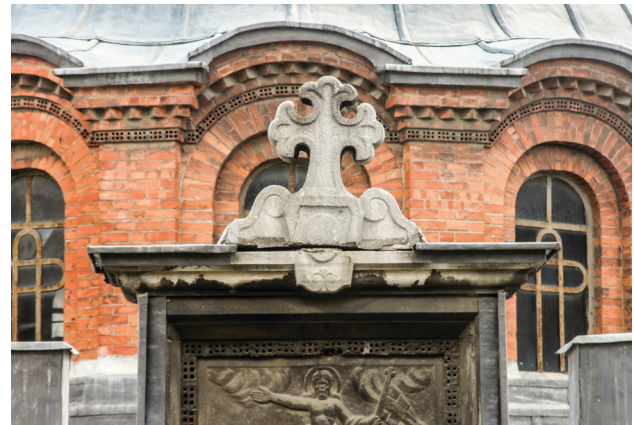
Sekil 31. Mermer bezeme ögesinde görülen sekerci aşınma (Kuzeybatı cephesi)

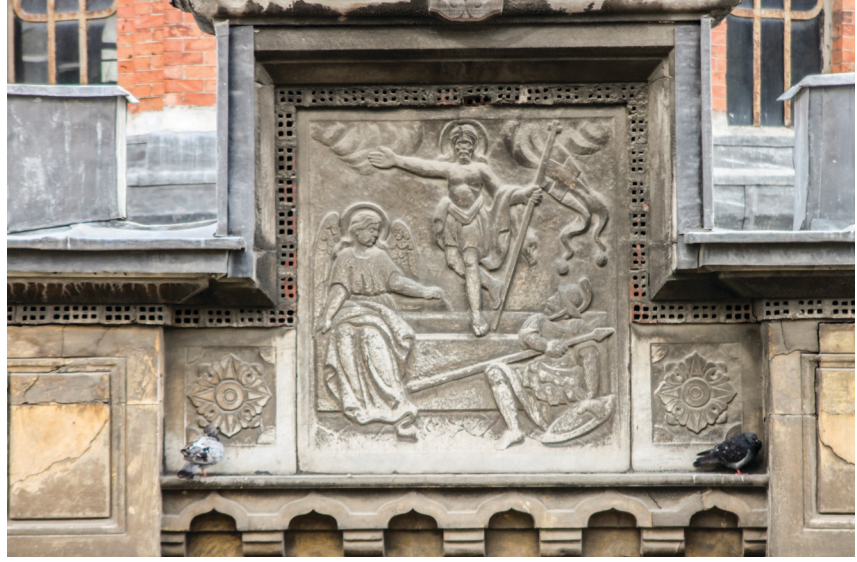
Şekil 32. Mermer ikonada kabuk oluşumu (Kuzeybatı cephesi)

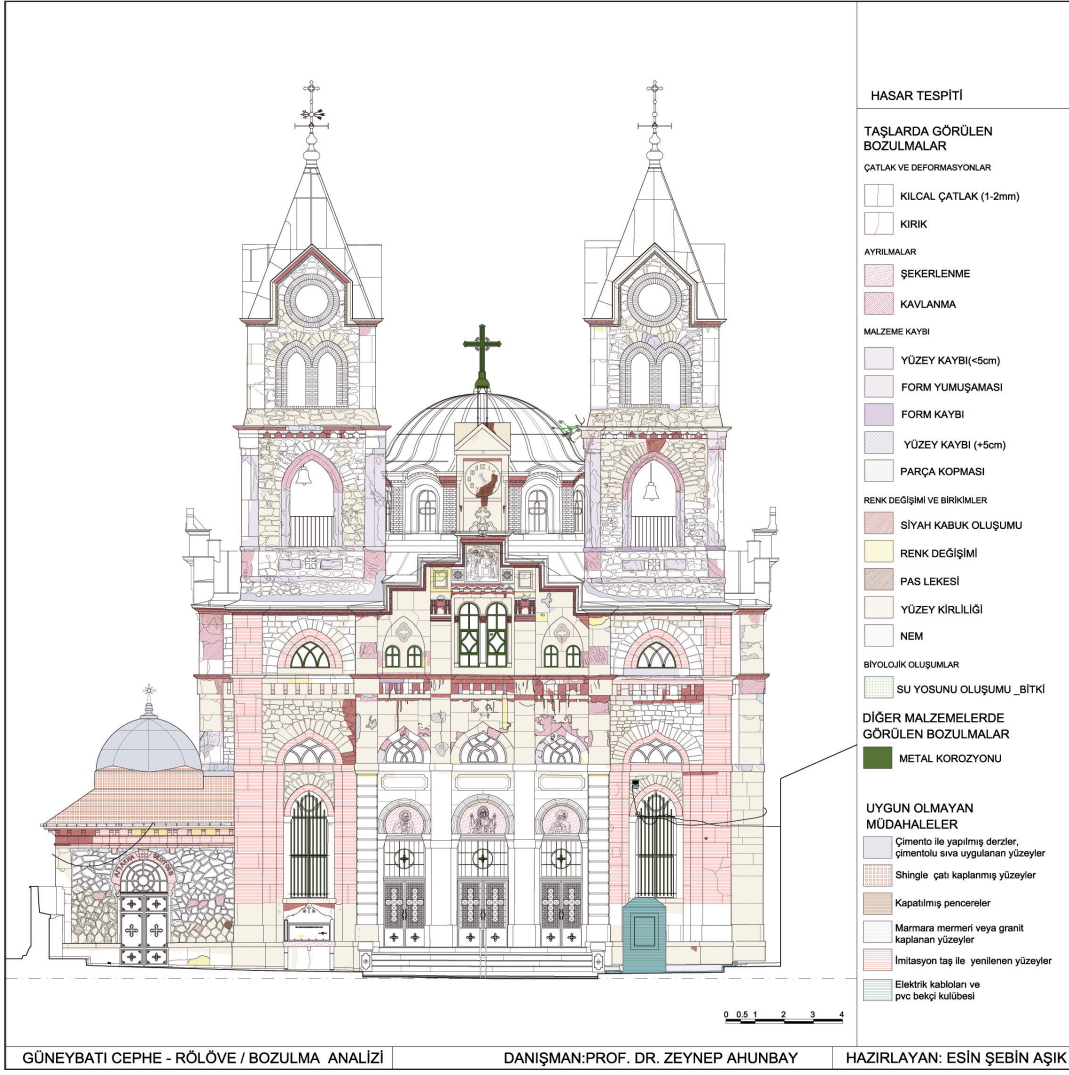
Şekil 33.  
Evangelistria  
Kilisesi  
güneybatı  
cephesi  
bozulma  
analizi

Gözlemler ve laboratuvar çalışmaları sonucunda mevcut bozulma türleri tespit edilerek bozulma analizi paftaları hazırlanmıştır (Şekil 33). Hasarlar renk ve taramalarla tanımlanarak rölöve çizimleri üzerinde gösterilmiştir.<sup>14</sup> Cephelerdeki bozulmalar; taşlarda, diğer malzemelerde görülen bozulmalar (metal korozyonu, sıva dökülmesi) ve geçmişte yapılmış uygun olmayan müdahaleler olmak üzere 3 ana başlık altında toplanmıştır:
