THE CONSERVATION AND RESTORATION WORKS OF THE KAYSERİLİ AHMET PASHA MANSION'S MURAL AND CEILING ORNAMENTS

Kayserili Ahmet Paşa Konağı Bezemelerinin Restorasyon ve Konservasyon Çalışmaları

İNEM AŞKAN, HÜSEYİN KAYA,
AHMET GÜLEÇ*

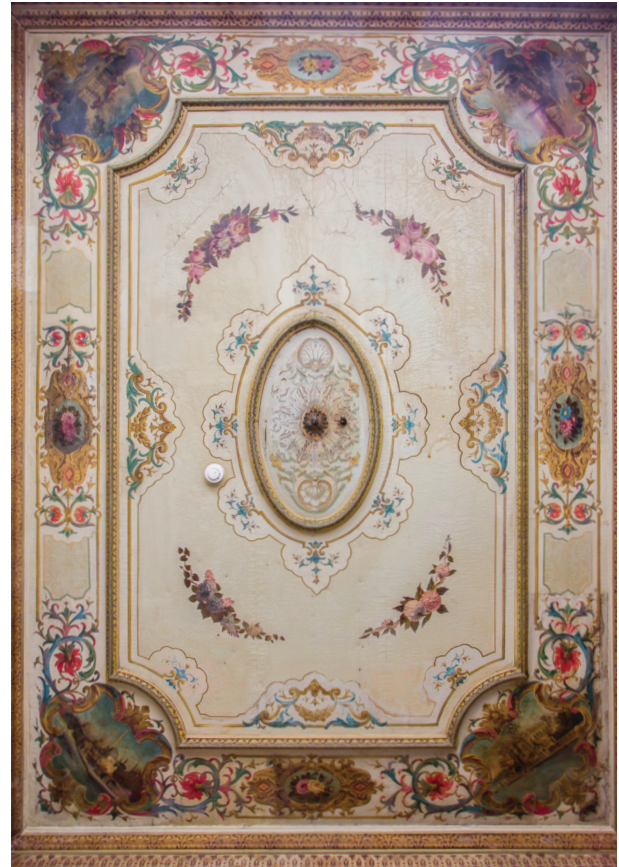
Şekil 7. 102 no.lu odanın tavanının konservasyon ve restorasyon çalışmaları öncesi genel görünümü

102 numaralı odanın tavan tuvallerinin, yırtık ve hasarlı olan kısımlarının tuval bezleri değiştirilmiş, özgün tuval üstü bezemeler macun ve iki kat yağlı boya yapılarak kapatılmıştır. Yeni yapılan tuval bezleri ile aynı seviyeye getirilen özgün tuval bezemelerinin üzerine tekrardan aynı motifler yapılmış, renkler değiştirilerek tamamlanmıştır. Köşelerdeki saray, cami, köşk ve

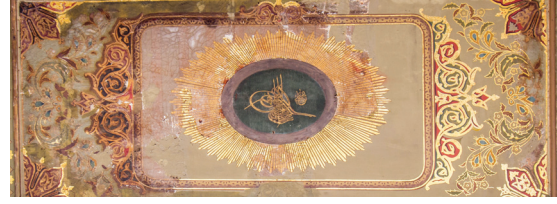
Şekil 16. 108 no.lu odanın tavanındaki II. Abdülhamit'e ait tuğranın konservasyon ve restorasyon öncesi genel görünümü

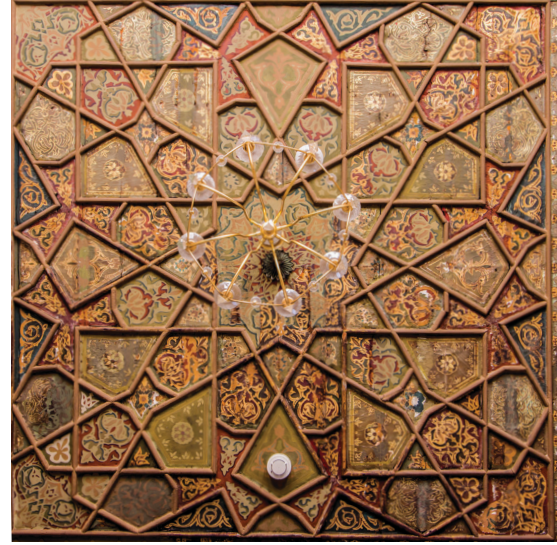
Şekil 17. 108 no.lu odanın tavanındaki Selçuklu geçmesinin konservasyon ve restorasyon öncesi genel görünümü

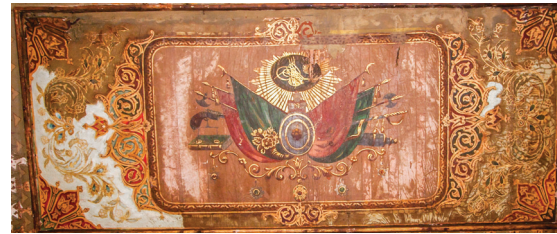
Şekil 18. 108 no.lu odanın tavanındaki II. Abdülhamit'e ait armanın konservasyon ve restorasyon öncesi genel görünümü

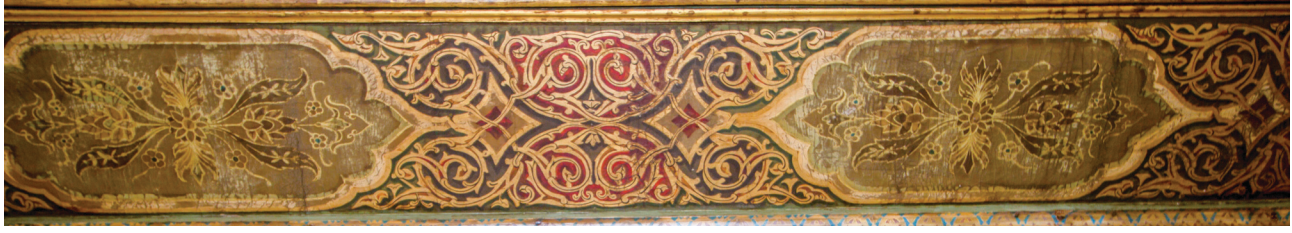
Şekil 20. 108 no.lu odanın tavan bordürünün konservasyon ve restorasyon öncesi genel görünümü

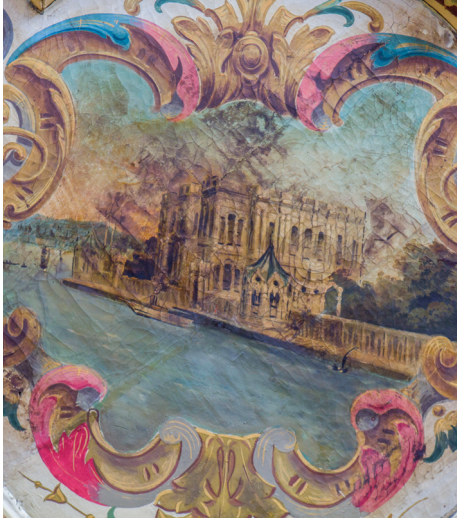
Şekil 24. 102 no.lu odanın tavan bordürünün konservasyon ve restorasyon öncesi genel görünümü

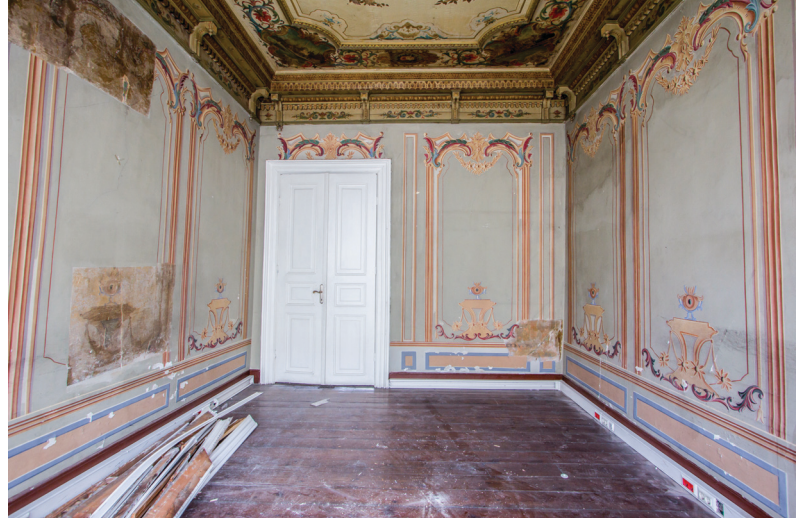
Şekil 25. 102 no.lu odanın duvarlarının konservasyon ve restorasyon öncesi genel görünümü

Ahşap süslemeler bazı bölümlerde özgün durumunda bırakılmışken, bazı yerlerde macun çekilerek üzeri boya ile kapatılmış ve özgün motifi ile tamamlanmıştır. Ancak tamamlamalarda kullanılmış olan renklerin, asıllarıyla uyum sağlamadığı görülmektedir.

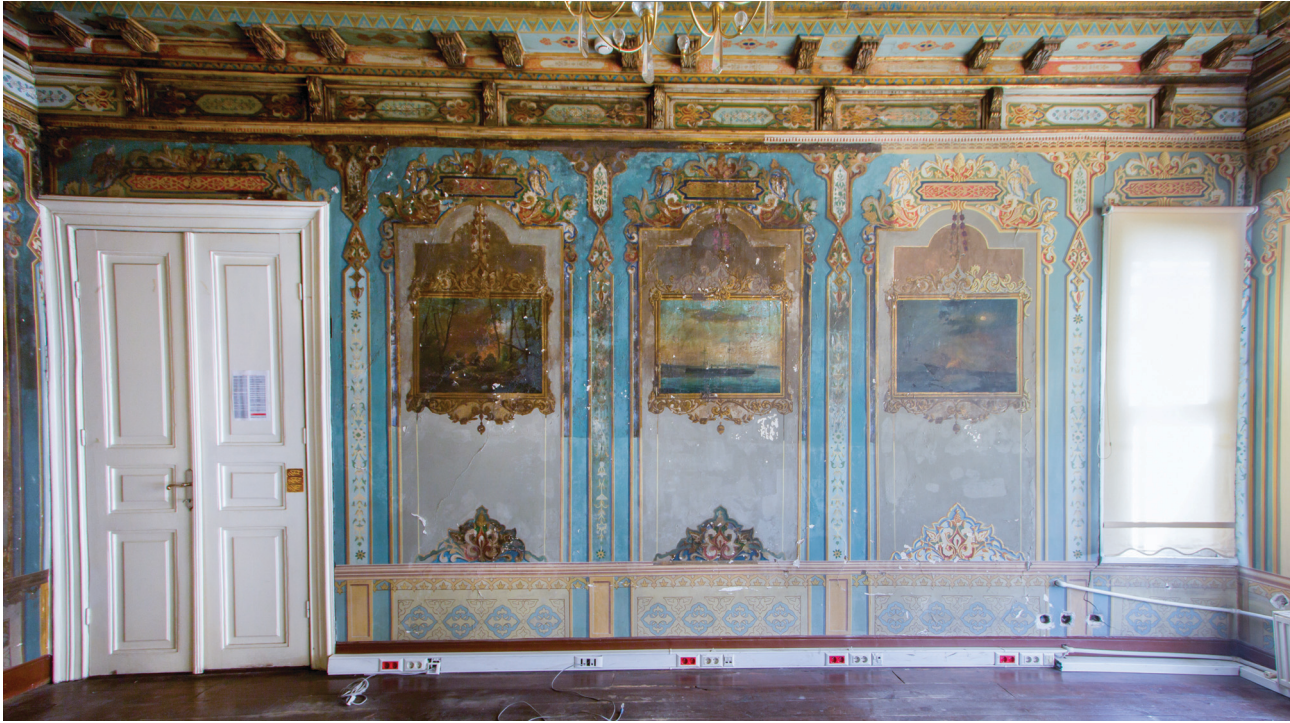
Şekil 26. 104 no.lu odanın duvarlarının konservasyon ve restorasyon öncesi genel görünümü

D1 ve D2 duvarları özgün duvarlardır. Boya katmanları dökülmek üzere olan bu duvarlarda, hasar gören yerler üzerlerindeki kir tabakasına uygun renk tonlarıyla tamamlanmıştır. Duvarların yerden 1,5m yükseklikten itibaren çimento

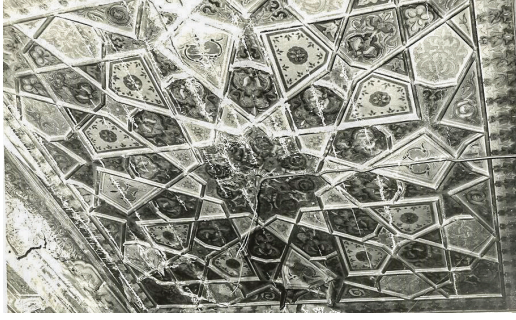
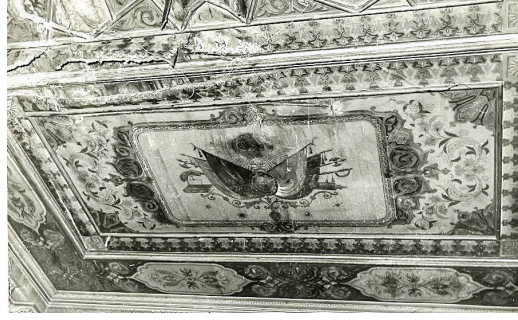
Şekil 27. 108 no.lu odanın tavan Selçuklu geçmesinin ilk hali

Şekil 28. 108 no.lu odanın II. Abdülhamit armasının ilk hali

Bir önceki restorasyon çalışması sırasında, bu odanın tavanlarındaki özgün tuval bezlerinin yarıdan fazlası değiştirilmiştir. Restorasyon öncesi resimlerden tespit edildiğine göre, yırtık ve hasarlı olan tuval bezleri sökülüp, yerine ham tuval bezleri gerilerek üzerlerine astar ve özgün motifin tekrarı yapılmış, özgün tuval bezemelerinin üzerindeki kir tabakası uygun renk tonlarında boyalarla tümlenerek uygulama tamamlanmıştır (Şekil 27 ve 28).

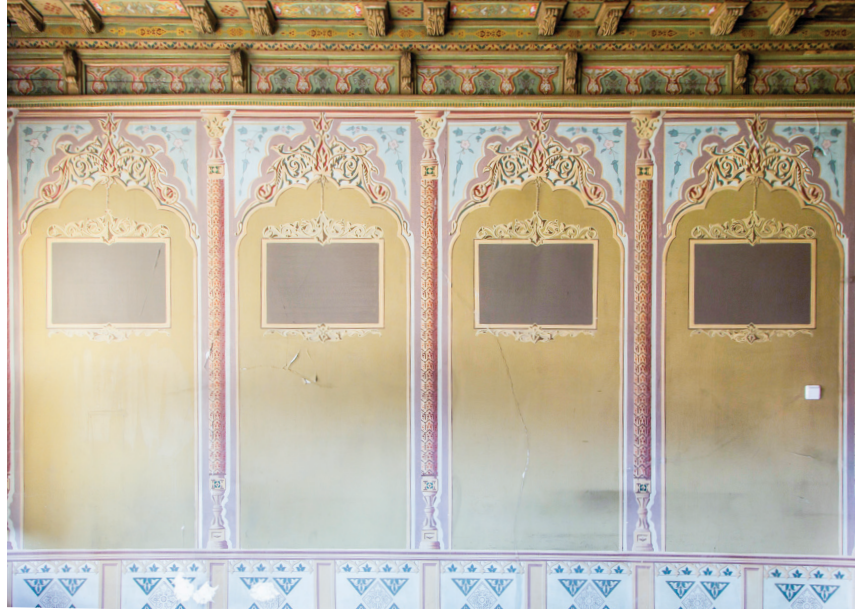
D2, D3 ve D4 numaralı duvarlarda özgün sıvalar dökülmüş, yerine çimento bağlayıcılı harç ile tekrar sıva yapılmıştır. Bu sıvanın üzerine, özgün motife göre bezemeler tekrarlanmış, ancak

Şekil 29. 108 no.lu odanın D4 cephesi

renk tonları ve ölçüleri yine değiştirilmiştir. Bu duvar yüzeylerinde özgün döneme uygun ampİR çerçeveler çizilmiş, içleri kahverengi boya ile boyanmıştır (Şekil 29).

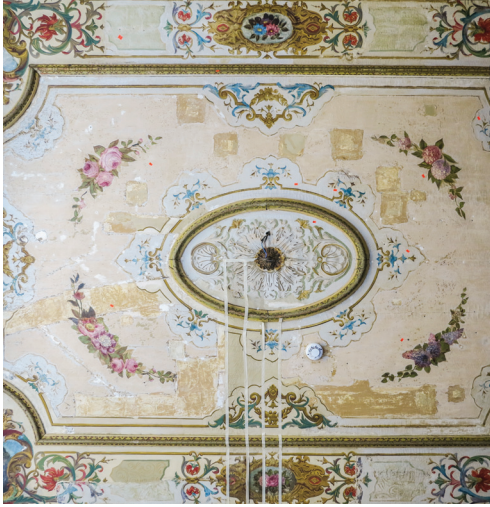
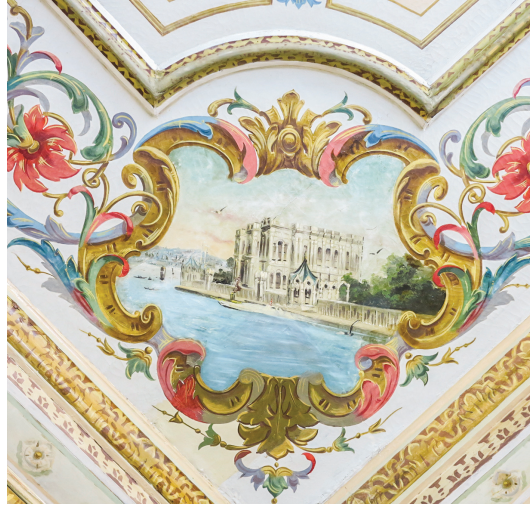
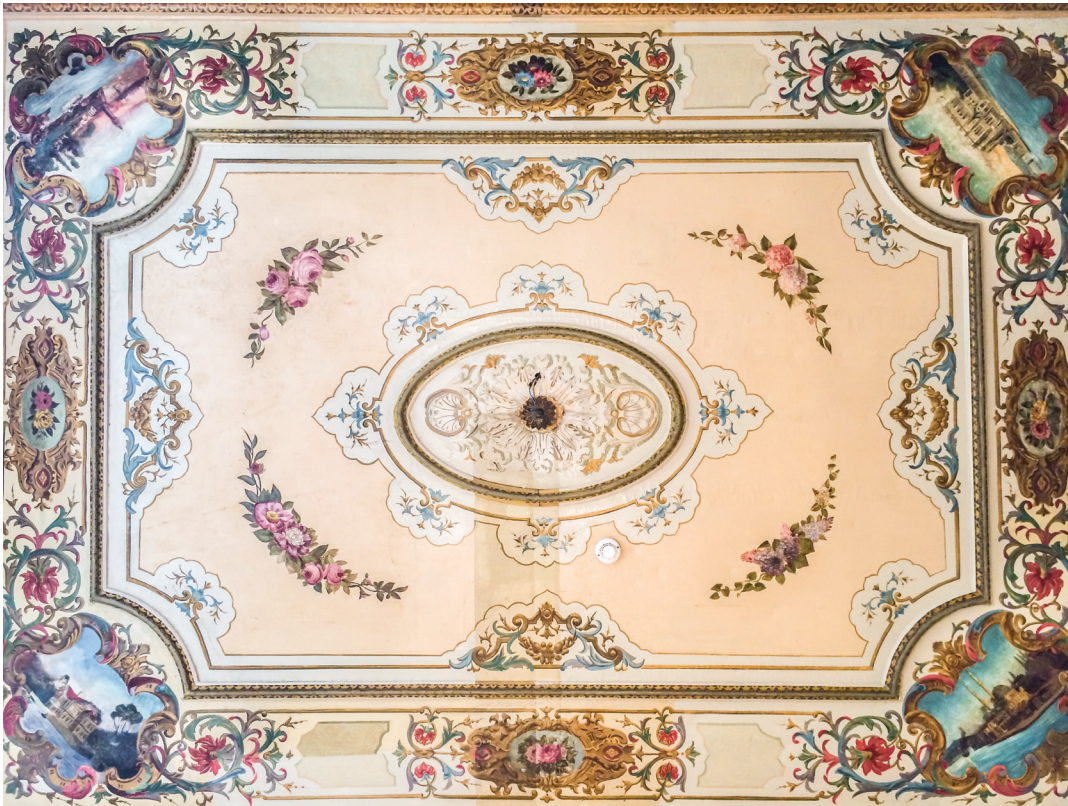
Şekil 30.
102 no.lu
odanın tavanının
konservasyon
ve restorasyon
uygulaması sonrası
genel görünüşü

Şekil 31.
102 no.lu odanın
tavan resimlerinin
konservasyon
ve restorasyon
uygulaması sonrası
genel görünümü

Şekil 32.
102 no.lu
odanın tavanının
konservasyon
ve restorasyon
uygulaması
sonrası genel
görünümü

Bir önceki dönemde restorasyonu yapılan bezemelerde, alt katmanında özgün dönem bulunmayan yerlerin renkleri değiştirilmeden bırakılmıştır. Bir önceki restorasyon sırasında yapılan ve özgün olmayan tuvaler ile ahşap profillerde oluşan hasar görmüş yerler, analiz sonucundan çıkan uygun malzemelerle tümlenmiş ve özgün dönemin renklerinde boyalarla tamamlanmıştır (Şekil 31 ve 32).

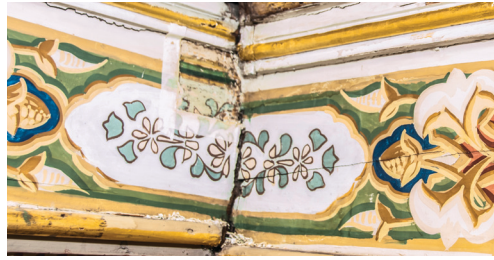
Şekil 38. 104 no.lu odanın ahşap kasetlerinde araştırma raspa uygulaması

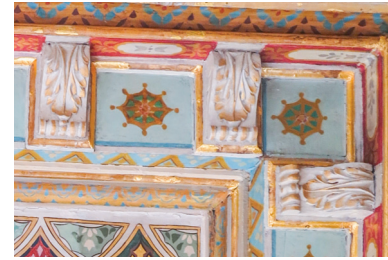
Şekil 39. 104 no.lu odanın ahşap profillerinin konservasyon ve restorasyon uygulaması sonrası genel görünümü

özgün haline dönüştürülmüştür. Özgün renklerinde olmayan ahşap furuşlar da aynı yöntemlerle asıllarına döndürülmüş, üzerlerine ezme altın ile patina yapılmıştır (Şekil 39).

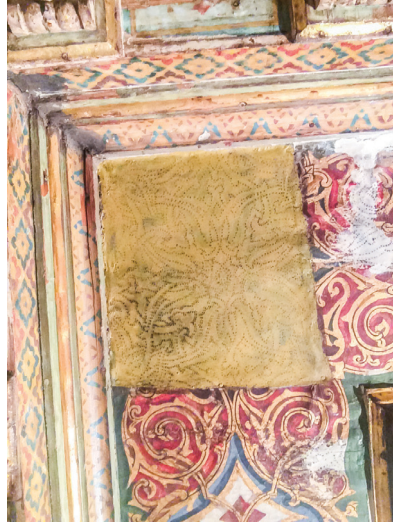
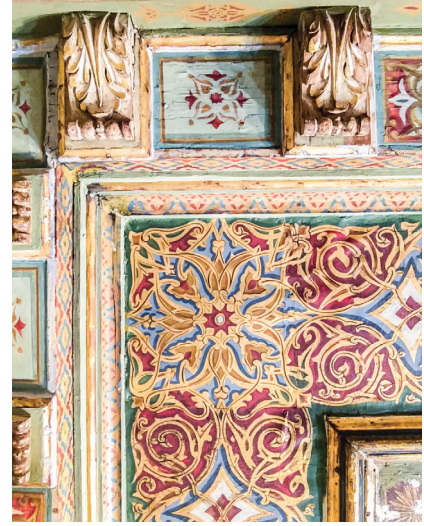
Şekil 44. 108 no.lu odanın restorasyon uygulaması/detay

Şekil 45. 108 no.lu odanın tavanının konservasyon ve restorasyon sonrası görünümü/detay

Tavanda bulunan özgün dönem tuvallerinin yarısından çoğunun yok olduğu, bir önceki restorasyonda ham tuvalerin yeniden gerilerek bezemelerin tekrarının yapıldığı ve kir tabakasında görülen renk tonları ile tümlendiği tespit edilmiştir. Güncel çalışmada, tuvalerde kimyasal yöntemle yapılan raspa sonucunda bezemelerin özgün dönemine inilmiş (Şekil 43); yırtık ve hasarlı olanlara yamalar yapılarak sağlamlaştırılmıştır. Laboratuvar analiz sonucuna göre önerilen uygun dolgu malzemesi ile yamalar kaplanmış; zeminin özgün astar-boya katmanıyla olan kot farkları kaybedilmiştir. Bir önceki restorasyon sırasında, bölgesel olarak değiştirilen özgün tuvalerdeki bozulmalar ve yırtıklar, tekrar özgün dönemine uygun bir şekilde tümlenerek bütünlük sağlanmıştır (Şekil 44, 45).

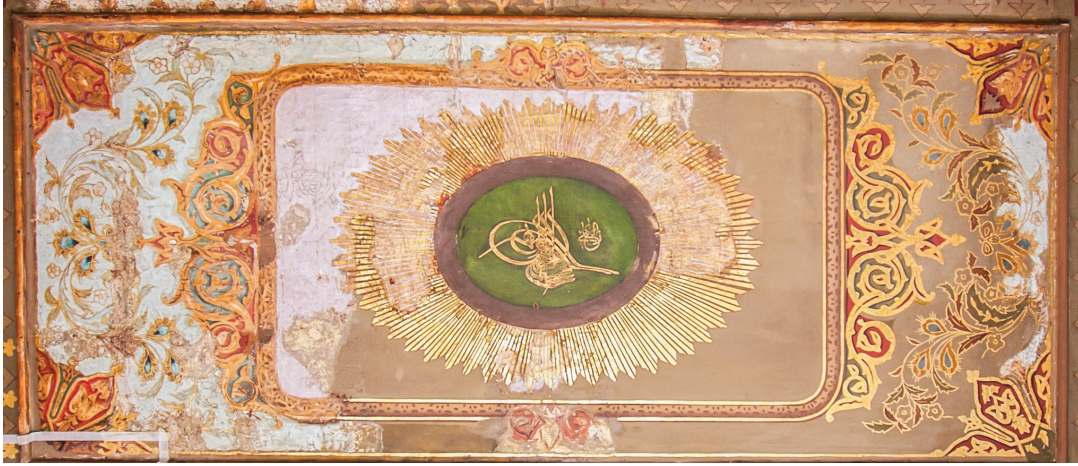
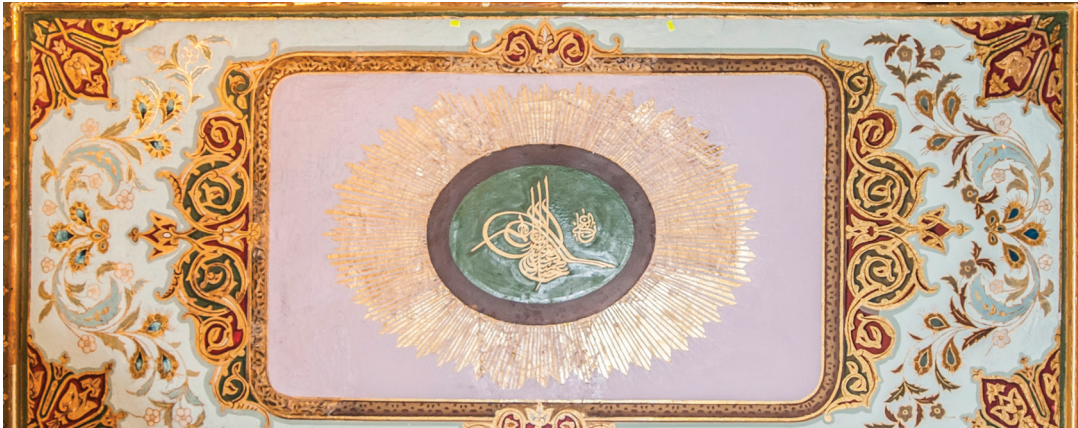
Şekil 49.
108 no.lu odanın II. Abdülhamit'in tuğrasının konservasyon uygulaması sonrası genel görünümü

Şekil 50.
108 no.lu odanın II. Abdülhamit'i tuğrasının restorasyon uygulaması sonrası genel görünümü

Tavanlarda bulunan kalın çerçeve bordür tuvallerinin özgün yerlerine rötuş yapılmış, tuvaler sağlamlaştırılıp korumaya alınmıştır. Özgün olmayan kalın çerçeve bordür tuvaleri ise, müdahale edilmeden bırakılmıştır. Özgün motiflerin kompozisyonunda bulunan hasar görmüş, dökülmüş ve restorasyon sırasında rengi değişmiş, ezme altından rûmilere aynı malzeme ile rötuş yapılarak aslına uygun bir şekilde tümlenmiştir. Tavan tuvaleri uygun dolgu malzemesi ile tümlenmiş, özgün dönemden alınan rölöveler ile tamamlamaları yapılmıştır. Tavanda bulunan Osmanlı arması (Şekil 47, 48) ile II. Abdülhamit'in tuğrasının (Şekil 49, 50) restorasyonu aslına uygun olarak gerçekleştirilmiştir.

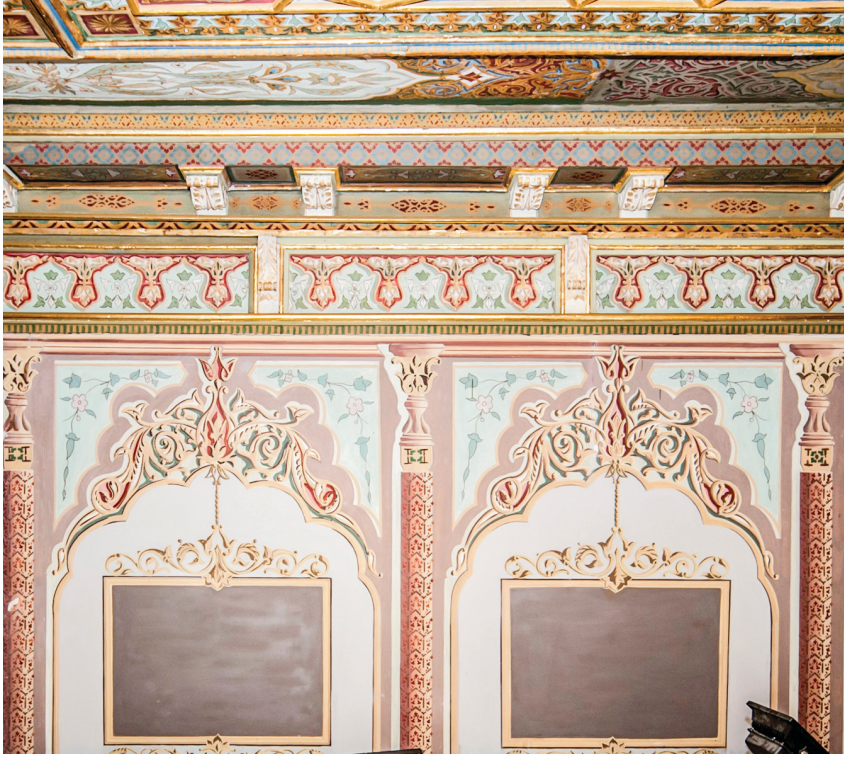
Şekil 51. 108 no.lu odanın D2 cephesi genel görünümü

Ahşap üstü bezemelerin özgün kısımlarında kimyasal yöntem kullanılarak yapılan temizlikle asıl renklerin ortaya çıkması sağlanmıştır. Kimyasal temizliği yapılan özgün ahşapların hasar görmüş kısımları, aynı cins ahşaplar ve uygun dolgu malzemeleri ile tümlenip aslına uygun renk tonlarıyla

boyanmıştır (Şekil 51). Özgün olmayan ahşap üstü bezemelere raspa işlemi yapılmadan sağlamlaştırma yapılmış, boya kayıpları özgün renklerine uygun şekilde tümlenerek bütünlük sağlanmıştır. Özgün ahşap çıtalardaki altın varak süslemeler kimyasal yöntemle temizlenmiş ve rötuş yapılarak korumaya alınmıştır. Sonradan yapılan ahşap çıtalardan, önceki onarımda kahverengi tonlarında boyananlar, aslına uygun bir şekilde altın varak uygulaması yapılarak korunmuştur. Özgün olmayan ahşap furuşlar, asıl renklerine döndürülüp üzerlerine ezme altın ile patina yapılmıştır.
