Su-Nemin Yapı Elemanlarına ve Yapı Konforuna Olumsuz Etkileri

The Negative Impact of Water-Moisture to Building Elements and Building Comfort

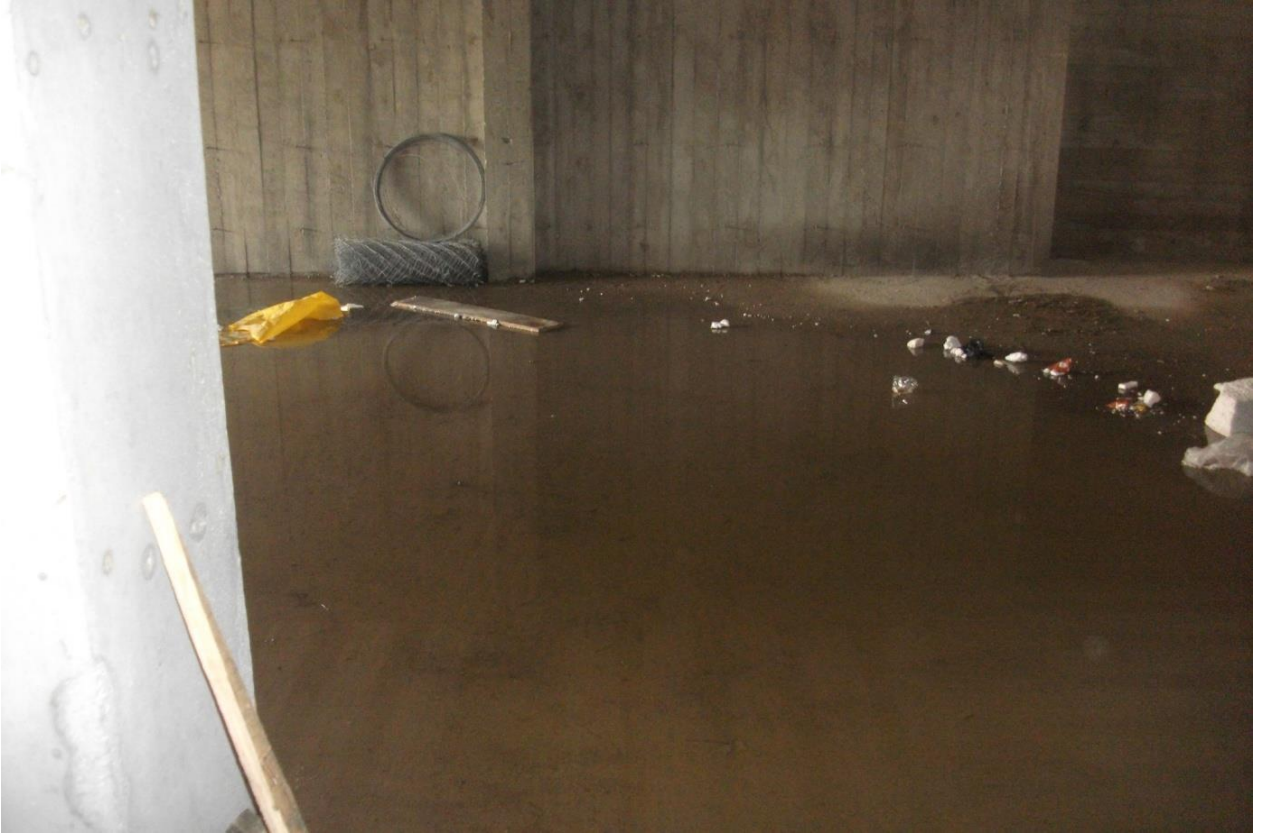
Şekil 2. Bodrum katı sular içinde kalmış betonarme bir yapı.

Yapıların hizmet ömrü boyunca sudan etkilenmemelerinin gerekliliği konusuna dikkat çekilerek; yapı üzerinde ve yapı – zemin etkileşiminde suyun yarattığı hasarlar genel hatları ile ele alınmıştır. Su yapı ile sürekli iç içedir, fakat beton yapı malzemesi ve beton kabuğu bünyesindeki çelik donatı üzerinde oluşturduğu tahribat nedeniyle, yapı ile olan teması kesinlikle engellenmelidir. Beton, uzun süre suyun içerdiği çeşitli kimyasal maddelerin etkisinde kalıp bozunmasına beton korozyonu denir. Örneğin saf suyun betonun bünyesindeki serbest kalsiyum hidroksiti eritmesi bir beton korozyonudur. Asitler, sülfatlar, tuzlar, gliserin, sodyum klorid, hayvani yağlar vb. kimyasallar beton korozyonunda etkilidirler (Şekil 2).

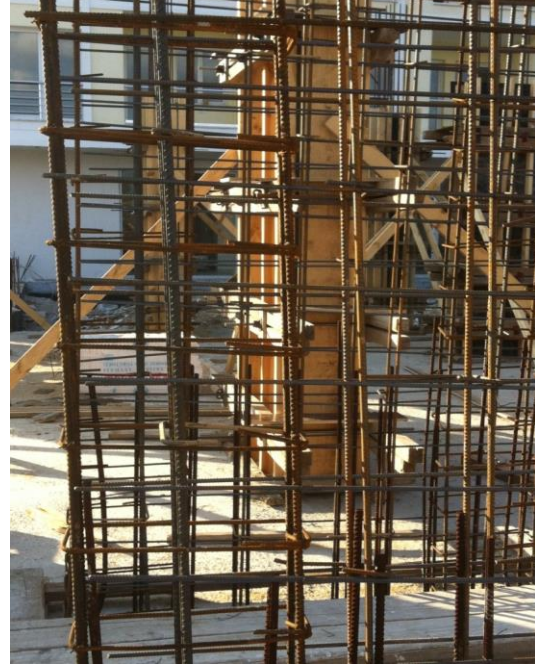
Şekil 4. Betonarme bir yapıda su-nem etkisi ile paslanmış (korozyon) donatıların kolon esas donatısı ve etriye olarak kullanılması.

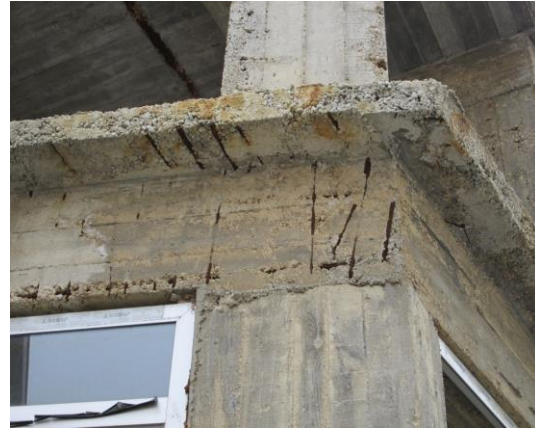
Şekil 5. Kolon, kiriş ve döşemede uygun paspayı kullanılmaması sonucunda su-nem etkisi ile korozyona uğrayan donatılar.

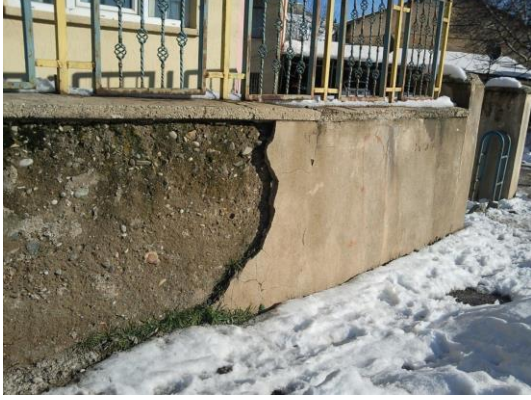
Şekil 6. Beton istinat duvarı perde betonundaki sıvaların su-nem ve don etkisi ile dökülmesi.

Boşluklar suya doymun halde iken ortam sıcaklığının düşmesi sonucunda porların bünyesindeki su donar, donma sonucunda hacim yaklaşık %10 artarak malzeme yapısında iç gerilmelere neden olur. Donan su yapı malzemesinde çatlama ve kopma hasarları oluşturur (Şekil 6, Şekil 7, Şekil 8).

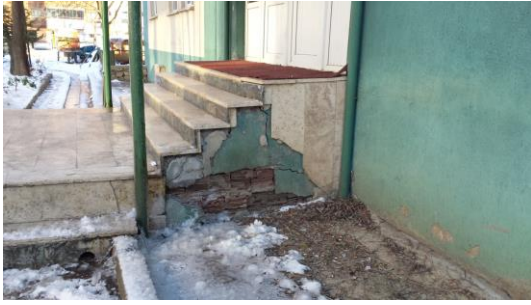
Şekil 7. Bina girişi merdiven cephesinde su-nemden kaynaklanan taş kaplamada kırılma hasarı, boya ve sıvada dökülme hasarları.

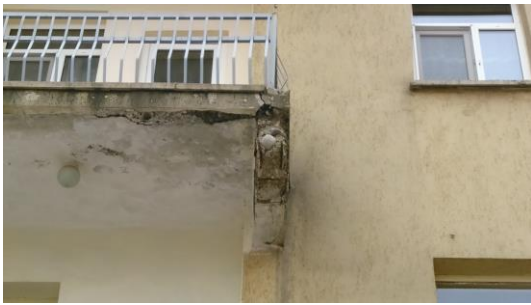
Şekil 8. Balkon su giderinin uygunsuz çözümü sonucunda oluşan döşeme ve kiriş betonlarında parça kopması hasarı ve kirişte donatı korozyonu hasarı, balkonda damlalık yapılmadığı için tavan boyasında hasar oluşması.

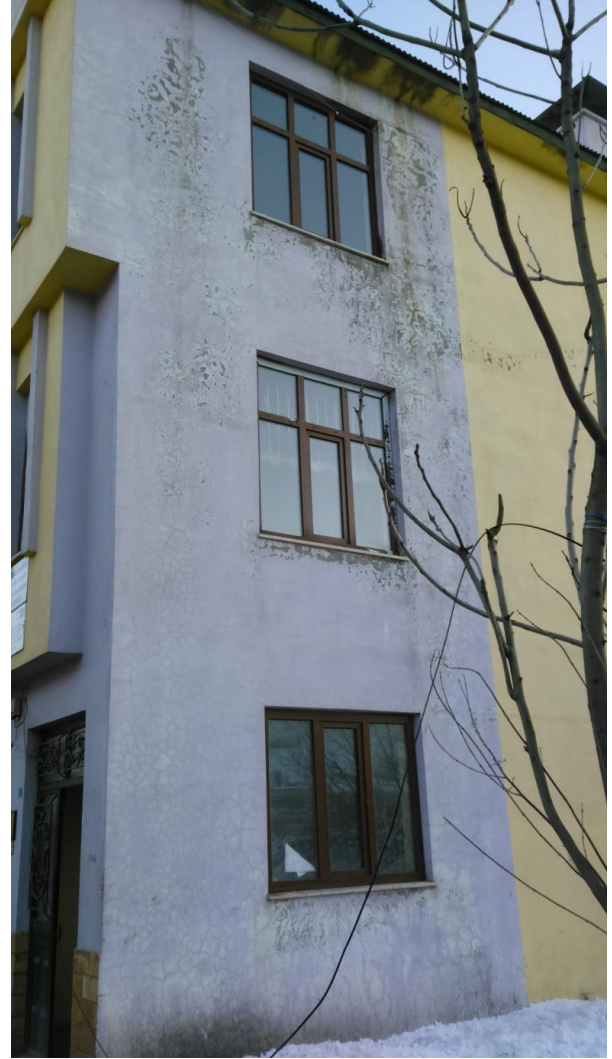
Şekil 9. Yağmur oluşunun zarar görmesi sonucu yapı cephesinde meydana gelen boya hasarları.

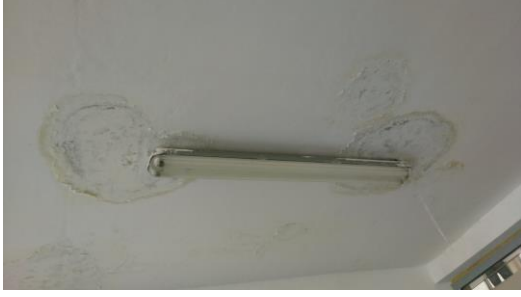
Şekil 10. Tavanda meydana gelen kabarma, dağılma şeklindeki boya hasarları.

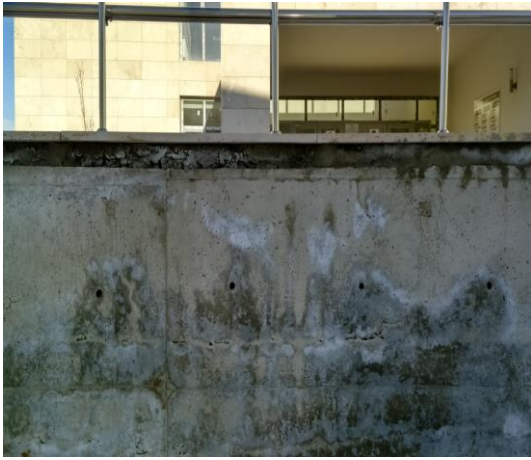
Şekil 11. İstinat duvarı perde betonunda su-nem ve don etkisi ile oluşan görsel kirlilik.

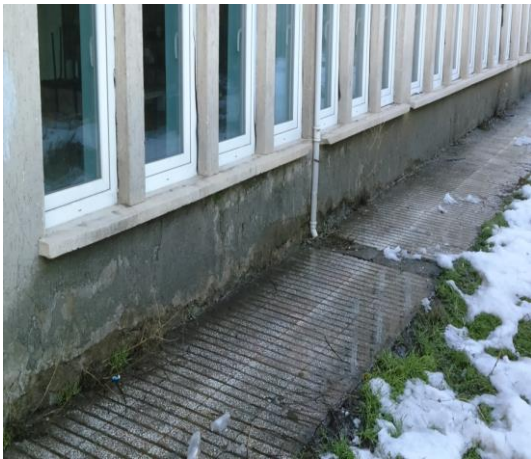
Şekil 12. Zemin kat yapı cephesinde kapilarite (kılcal su yükselmesi) sonucu oluşan görsel kirlilik ve bakteri oluşumu

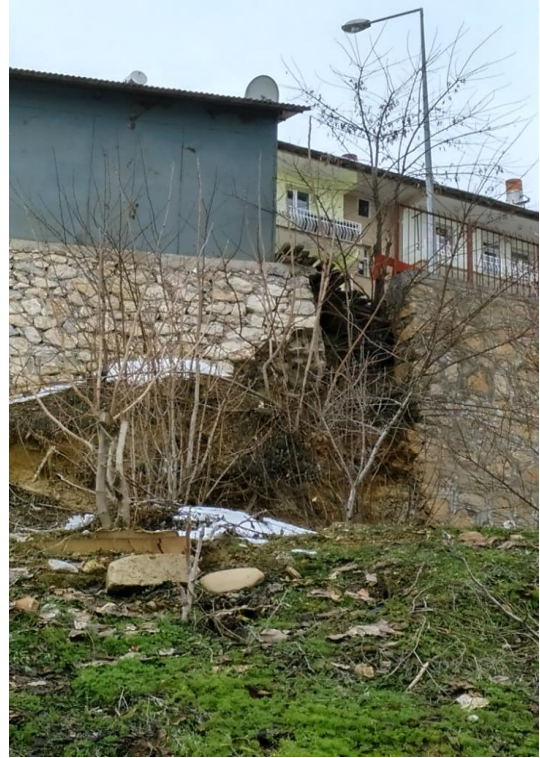
Şekil 13. Taş istinat duvarında barbakan bırakılmaması sebebi ile çatı sularının taş istinat duvarında oluşturduğu yıkılma hasarı.

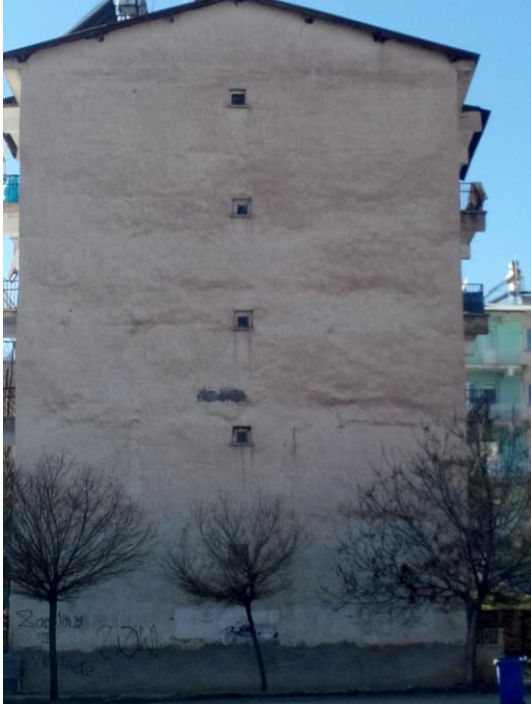
Şekil 14. Yapı dış cephesinde su-nem kaynaklı boyada renk solması sonucu oluşan cephe kirliliği hasarı ve kapiler su emme hasarının özensiz onarımı sonucu oluşan renk farklılığı.

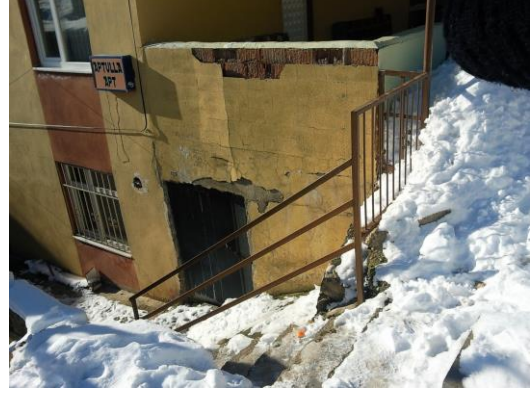
Gözle görülmeyen sıvadaki kılcal çatlakların görünür hale geldiği, ıslanma-kuruma evrelerinin periyodik devamlılığı sonucunda, çatlakların artık rahatlıkla görülebildiği ve devamlı bir doku oluşturduğu görülmüştür. Bina kabuğunu oluşturan strüktürel kaplama malzemelerinin mümkün olduğunca ıslanmaya karşı önlemler alınması gerekecektir. Duvarda harpuşa yapılmadığından ötürü yağmur, kar suları yapı cephesine nüfuz ederek cephede boya, sıva, tuğla malzemelerinde hasar oluşturmuştur (Şekil 15).

Şekil 15. Yapı dış cephesinde su-nem kaynaklı boya ve sıvanın birlikte kabarma ve kopma şeklinde görülen cephe hasarları.

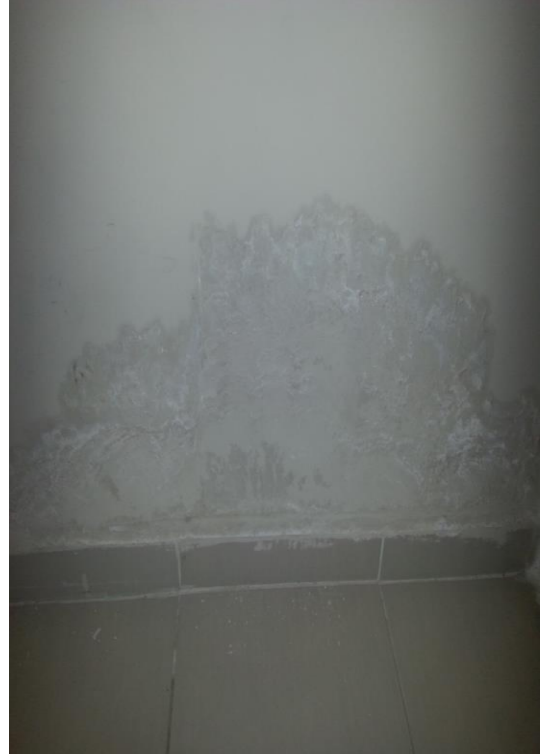
Konuttaki ıslak hacimlerden olan banyo duvarları yapı elemanlarının bünyesine giren su vasıtasıyla ıslanması sonucunda, yapı malzemelerinin içerdiği kılcal borularda su hareket ederek, hol (antre) cephesindeki duvarda su yolu üzerindeki malzemelerin çözünebilen tuzlarını çözerek, koparak cephede de gözlemlendiği üzere yapı yüzeyinde su-nem kaynaklı olarak boya hasarları oluşturmaktadır. Nemli yapı elemanlarından rutubet oldukça yoğundur. Konut içinde nem oranının fazla olması sonucunda, farklı bakteri türlerinin üremesi için gerekli ortam sağlanmış olur. Bu durumda insan sağlığını olumsuz etkiler (Şekil 16).

Şekil 16. Konuttaki ıslak hacimlerden olan banyo duvarlarının ıslanması sonucunda, hol (antre) cephesindeki duvarda gözlenen su-nem kaynaklı boya hasarları.

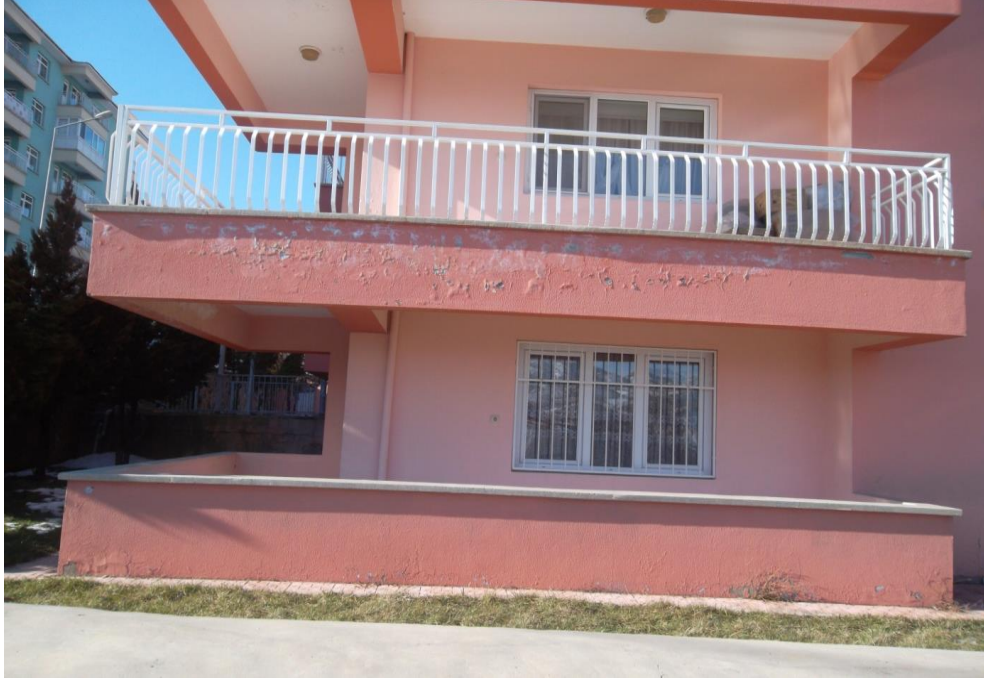
Şekil 17. Yapı dış cephesinde bankondaki uygunsuz su gider yerinden kaynaklanan boya kabarması ve kopması şeklinde görülen cephe hasarı ve ayrıca balkonda damlalık yapılmadığı için tüm cephede boya hasarları.

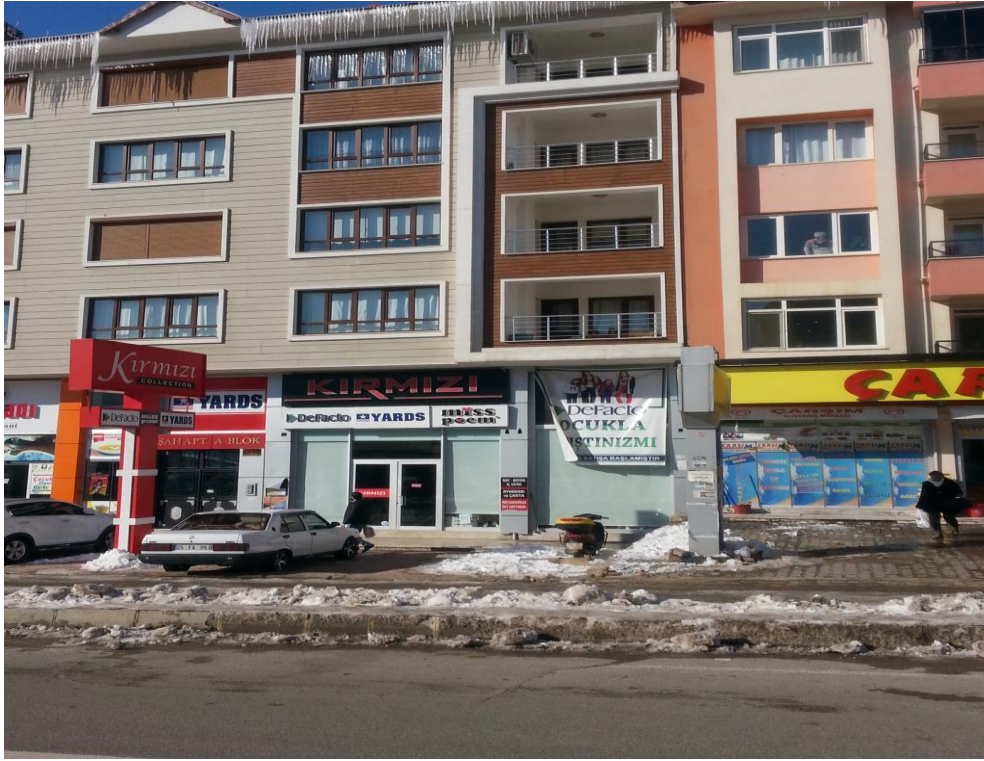
Şekil 18. Yoğun kullanılan bir caddede çatıda oluşan buz parçalarının kaldırımda yürüyenler için oluşturduğu büyük tehlike ve çatı saçağında oluşturacağı kar-buz yükü.

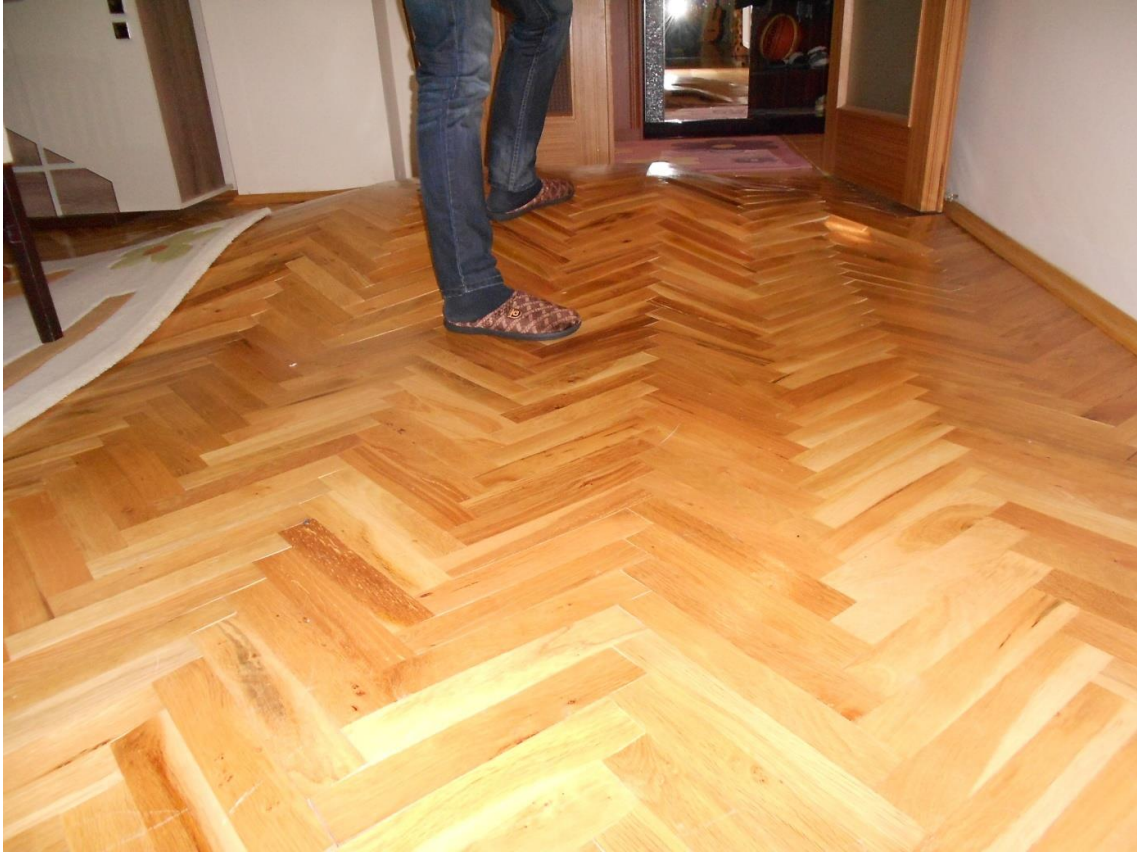
Şekil 19. Salonda ahşap parkenin bir bütün olarak su-nemden etkilenerek kabarma yapması.
