Müze Koleksiyonlarındaki Çinilerde Görülen Bozulmalar: Ankara Etnografya Müzesi Çini Pano Örneği*

ALTERATIONS ON TILES IN MUSEUM COLLECTIONS : ANKARA ETHNOGRAPHY MUSEUM TILE BOARD EXAMPLE

3. İncelenen Çini Pano

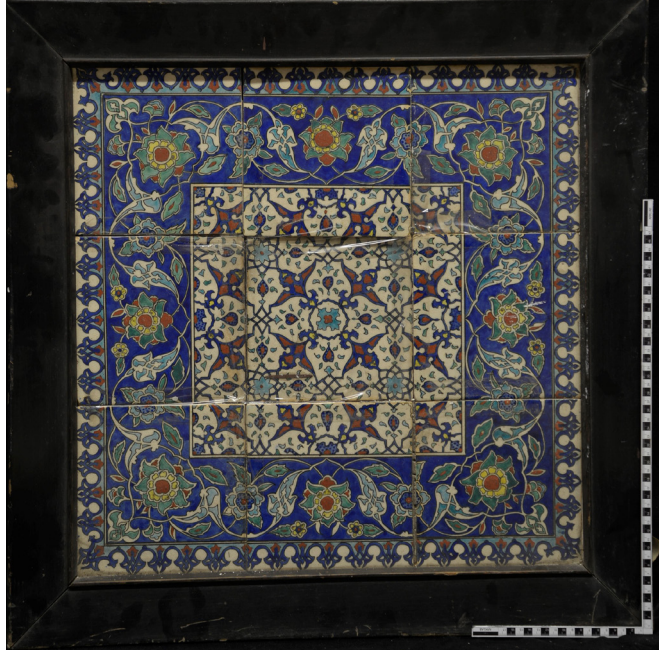
Resim 1: Çini Pano

Tanımı: Çini pano sıraltı tekniği ile üretilmiş 20 x 20 cm ebadında dokuz adet kare karonun birleşmesinden oluşmaktadır. 60 x 60 cm boyutundaki çini pano, 7-7,5 cm genişliğinde ahşap siyah çerçeve içerisinde yer almaktadır. Panonun bütününe bakıldığında bezemenin üç ayrı kompozisyondan meydana geldiği görülmektedir (Resim 1).

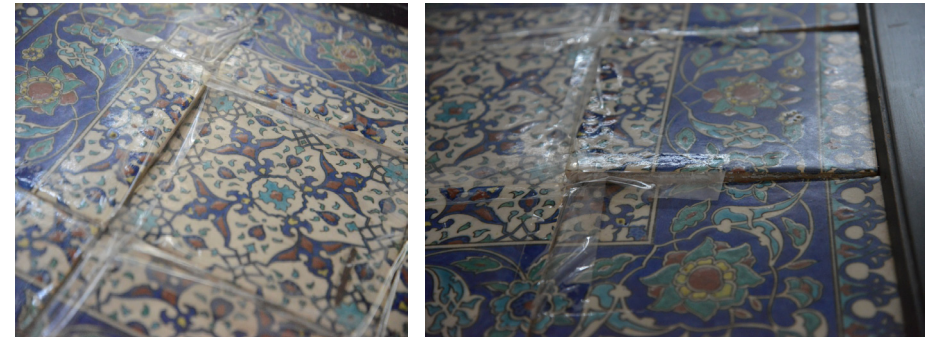
Görülen Bozulmalar: Uzunca bir süredir Müzenin deposunda saklanan çini pano üzerinde çeşitli etkenlere bağlı bozulma oluşumları gözlenmiştir. Ahşap çerçeve sayesinde bir arada duran pano kendi ağırlığını taşıyamaz durumdadır. Çinileri bir arada tutan ahşap çerçevede köşeler 45 derece açı oluşturacak şekilde birleştirilmiştir. Bağlantıyı sağlayan derz dolgularının boşalmış olması nedeniyle yerinden oynayan çini karoları bir arada tutmak için yüzeyden boydan boya koli bandı yapıştırıldığı gözlenmiştir. Ağır çini malzemeyi tutma yeteneği olmayan bu bantlar zaman içinde bozulmuş hem fonksiyonunu kaybetmiş hem de çini yüzeyin lekelenmesine neden olmuştur (Resim 2, 3, 4).

Resim 2. Bantlama (Solda)

Resim 3. Yerinden oynayan karolar (Sağda)

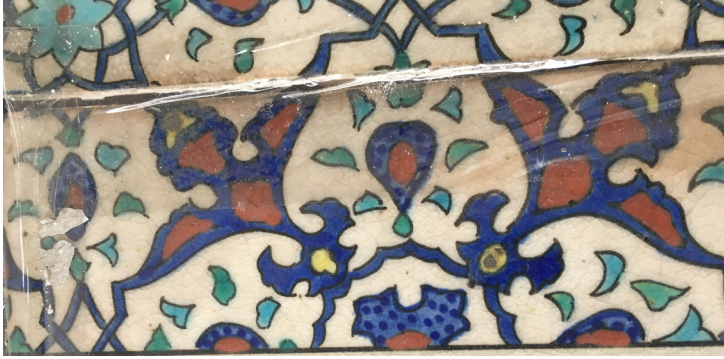
Resim 4. Bant izleri ve lekelenme

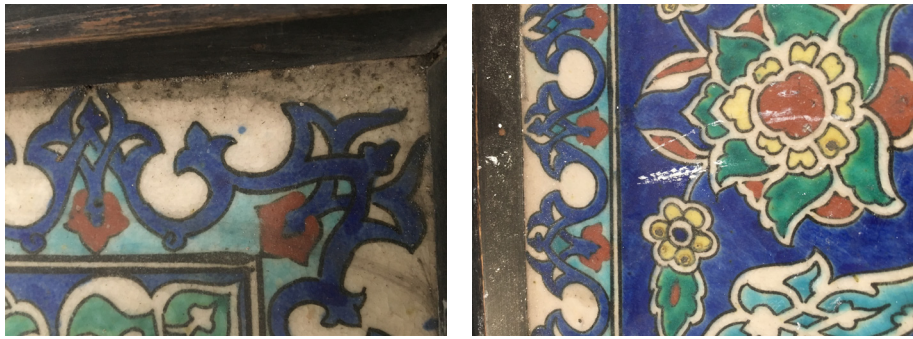
Birikmiş toz ve kir tabakaları tüm yüzeyi kaplamıştır. Alçı kalıntılarının neden olduğu kirlilik gözlenmektedir. Yüzeyde noktasal olarak kırıklar, kılcal çatlaklar, sırda atmalar görülmektedir (Resim 5, 6, 9, 10).

Resim 5. Yoğun kirlilik (Solda)

Resim 6. Alçı kalıntısı (Sağda)

Deseni oluşturan boyalarda yer yer imalat hatasından kaynaklandığı düşünülen boya akmaları gözlenmektedir. Sarı boya ile renklendirilmiş alanların genelinde sır ve boya kaybı mevcuttur (Resim 5, 6, 9, 10).

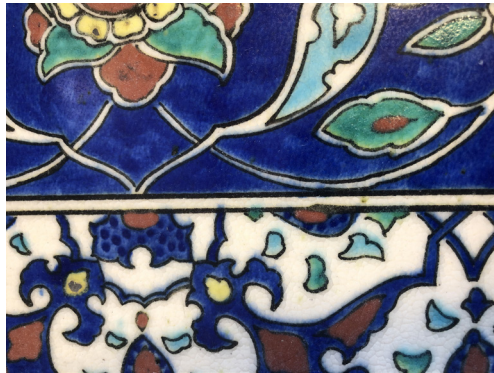
Resim 7: Boyada kontör dışına taşma

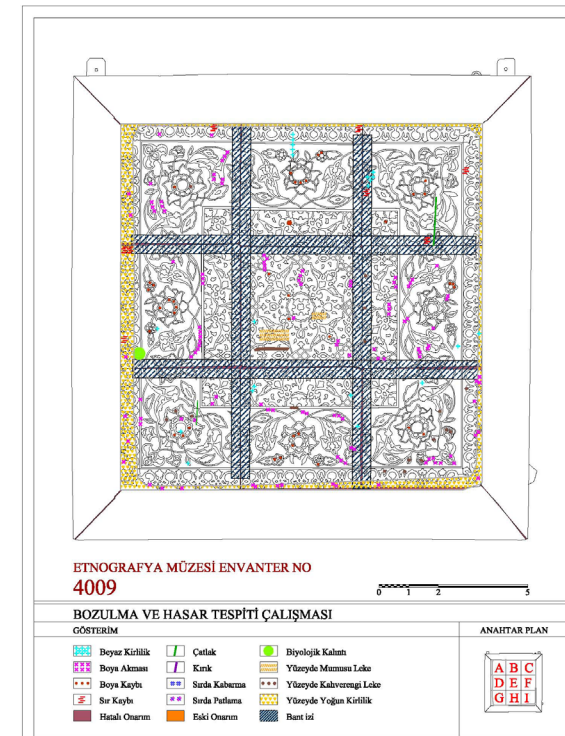
Resim 8. Bozulma ve Hasar Tespit Şeması

Panodaki karo çiniler ahşap çerçevede asmak için monte edilen metal aksamlar üstte kalacak şekilde konumlandığında; sol üst köşedeki A, yanındaki B, sağ üst köşedeki C, sol orta baştaki D, yanındaki E, sağ ortadaki F ve sol alt köşedeki G, yanındaki H ve sağ alt köşedeki İ olarak kodlanmıştır. Bu kodlamaya göre karolarda gözlemlenen bozulmalar hazırlanan legend ile çizim üzerinde gösterilmiştir (Resim 8.).

A karesinde sırda deseni oluşturan boyalarda kontör dışına akma, sarı çiçek bezemesi üstünde iki noktada sır ve boya tabakasında kayıp, sırda kılcal çatlaklar, B karesinde sırda kılcal çatlaklar, sarı çiçek bezemesi üstünde sır ve boya kaybı gözlenmiştir.

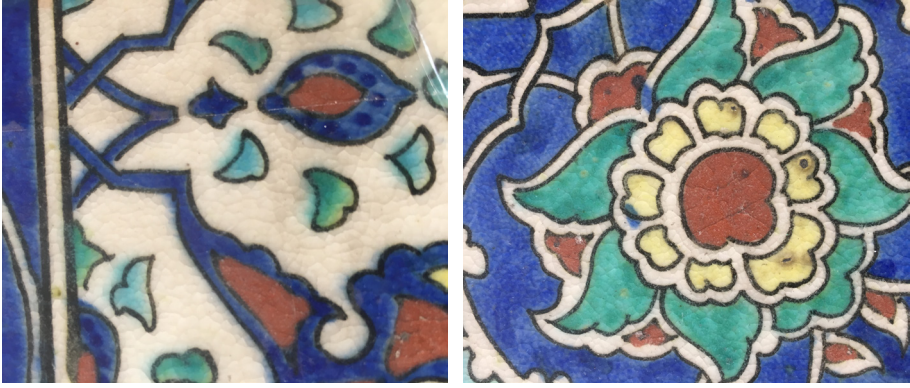
Resim 9. Kılcal çatlak (Solda)

Resim 10. Boyada akma- sırda atma (Sağda)

C karosunda sırda kılcal çatlaklar, sarı çiçek bezemesi üstünde sır ve boya kaybı, alt kenardan yukarı doğru yaklaşık 7 cm uzunluğunda ince çatlak, yüzeyde yer yer noktasal kırıklar görülmüştür (Resim 9, 10, 11, 12).

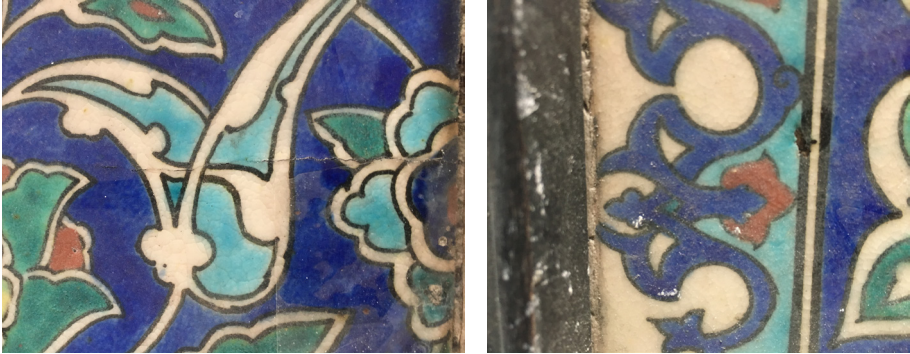
Resim 11. Çatlak (Solda)

Resim 12. Noktasal Kırık (Sağda)

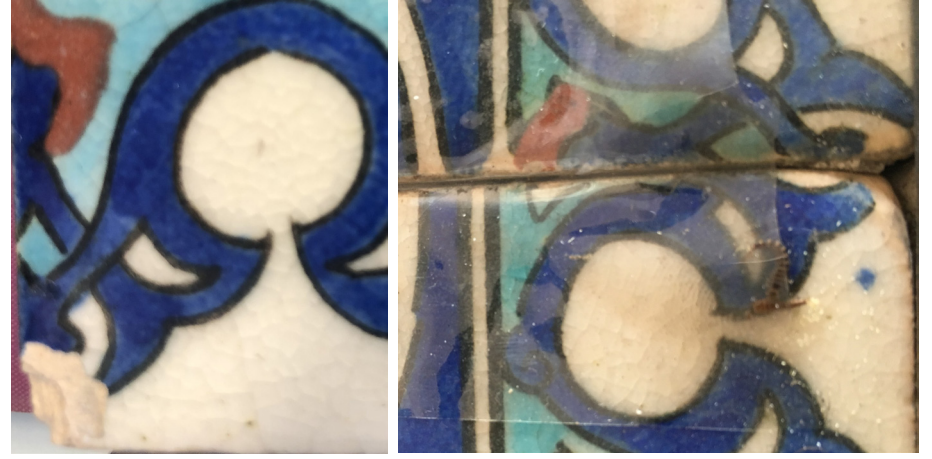
D karosunda sırda kılcal çatlaklar, sarı çiçek bezemesi üstünde sır ve boya kaybı, sol üst köşe kenarında küçük kırık, kenarda ufak aşınma ve kırıklar, böcek kalıntısı tespit edilmiştir (Resim 13, 14).

Resim 13. Kırık (Solda)

Resim 14. Böcek Kalıntısı (Sağda)

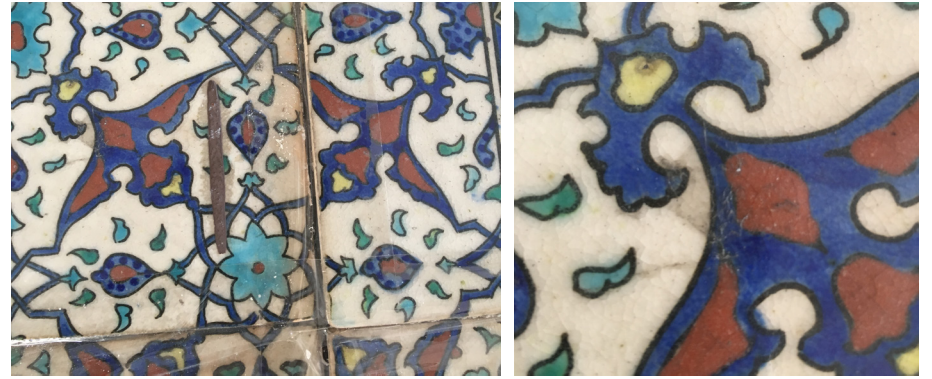
E karosunda sırda kılcal çatlaklar, sarı çiçek bezemesi üstünde sır ve boya kaybı, şerit halinde kahverengi boya, mumsu lekeler gözlenmiştir (Resim 10, 15, 16).

Resim 15. Kahverengi Leke (Solda)

Resim 16. Mumsu Leke (Sağda)

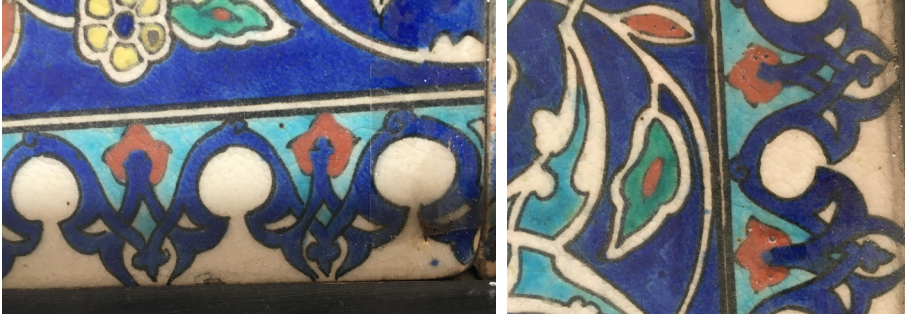
F ve G karolarında sırda kılcal çatlaklar, sarı çiçek bezemesi üstünde sır ve boya kaybı, H karosunda sırda kılcal çatlaklar, sarı çiçek bezemesi üstünde sır ve boya kaybı, kontör dışına boya akması, İ karosunda sırda kılcal çatlaklar, yüzeyde yer yer noktasal kayıplar gözlenmiştir (Resim 16, 17).

Resim 17. Sırda Kavlama (Solda)

Resim 18. Sırda Atma (Sağda)

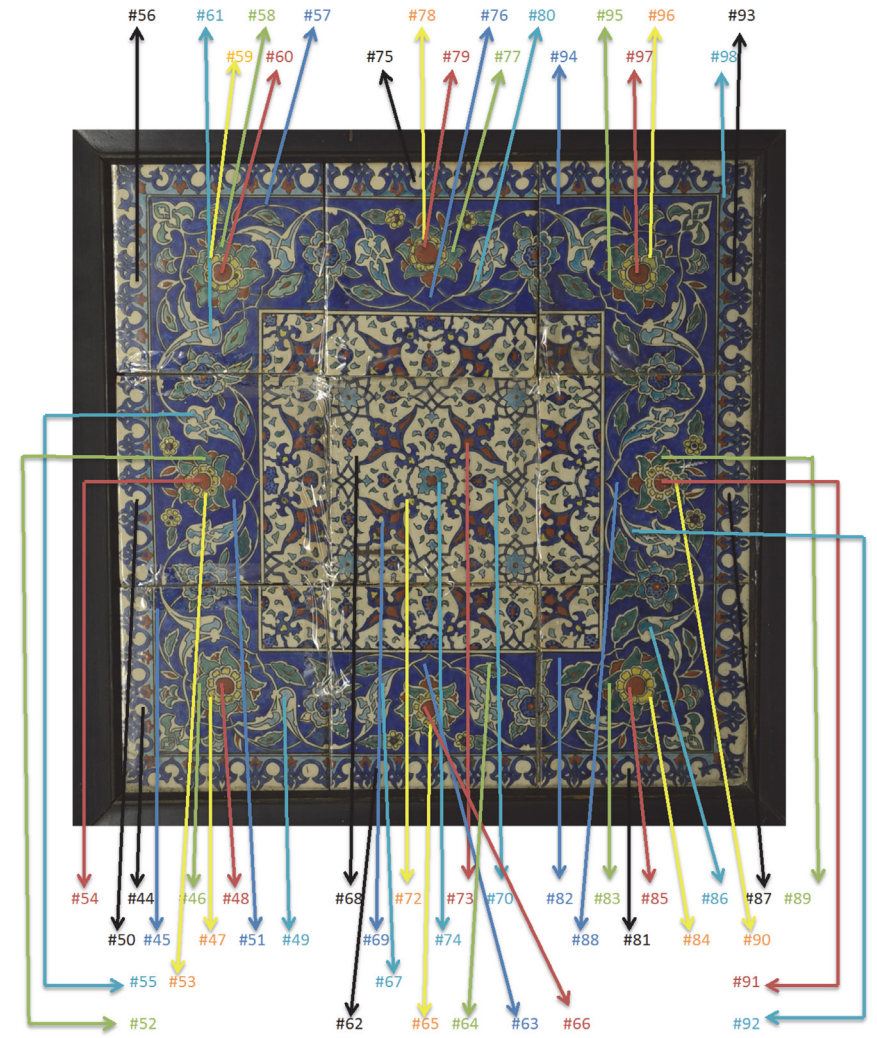
Resim 19. XRF Analizi Noktaları

Panolarda gözlemlenen kırmızı ve sarı renklerde patlamaların, demirin oksitlenip genişmesiyle ilişkili bir tahribat olabileceği düşüncesiyle XRF analizi yapılmasına karar verilmiştir. XRF cihazı ile yapılan analizler yüzeysel analiz olup, bu çalışmada da elde edilen sonuçlar, sır üstünden ve sırsız alandan alınmıştır (Resim 19). Analizi yapılan her bir karoda farklı renk yüzeyinden alınarak elde edilen ppm cinsinden değerler, 10^{-5} ile çarpılarak kolay anlaşılabilir hale getirilmiştir. Ölçüm yapılmamış alanlar değerlendirmeye dâhil edilmemiştir. Sonuçlar, ölçülebilen elementler içindeki oranlara göre elde edilmiştir.

Sonuçlar değerlendirildiğinde elde edilen verilerin sır, boya ve yatak harcından kaynaklanan veriler olduğu düşünülebilir. Yüksek orandaki kurşun ve arsenik değerleri sır ile ilişkilendirilmiştir. Yüksek orandaki kalsiyum, kükürt ve potasyum değerlerinin yatak ve kil harcından kaynaklandığı düşünülmektedir. Renklendirici olarak kullanıldığı düşünülen pigmentlere bakıldığında kırmızı ve sarı renkli yerlerde demir, lacivert, mavi ve yeşil renkli yerlerde kobalt ve bakır değerlerinin yüksek olduğu tespit edilmiştir (Tablo 1).
