ENEZ AYASOFYA KİLİSESİ (FATİH CAMİ) DUVAR RESİMLERİNİN SIVA ANALİZ SONUÇLARI*

HANDE GÜNÖZÜ

PLASTER ANALYSES ON WALL PAINTINGS OF THE AINOS HAGIA SOPHIA CHURCH (FATİH MOSQUE)

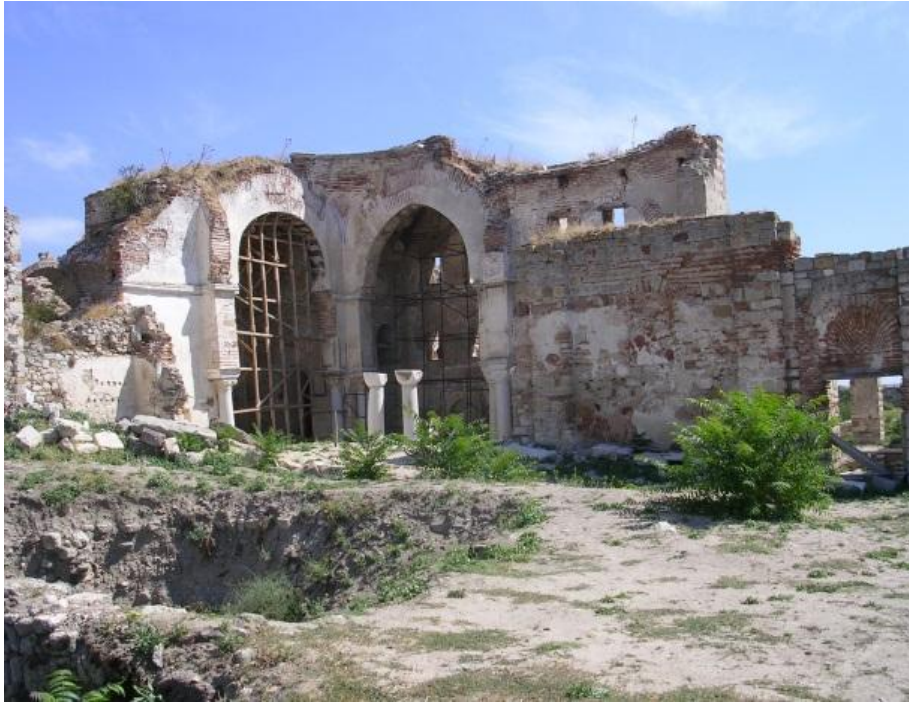
Fig. 15 Tahrip olmuş kuzey cephe (H. Günözü)

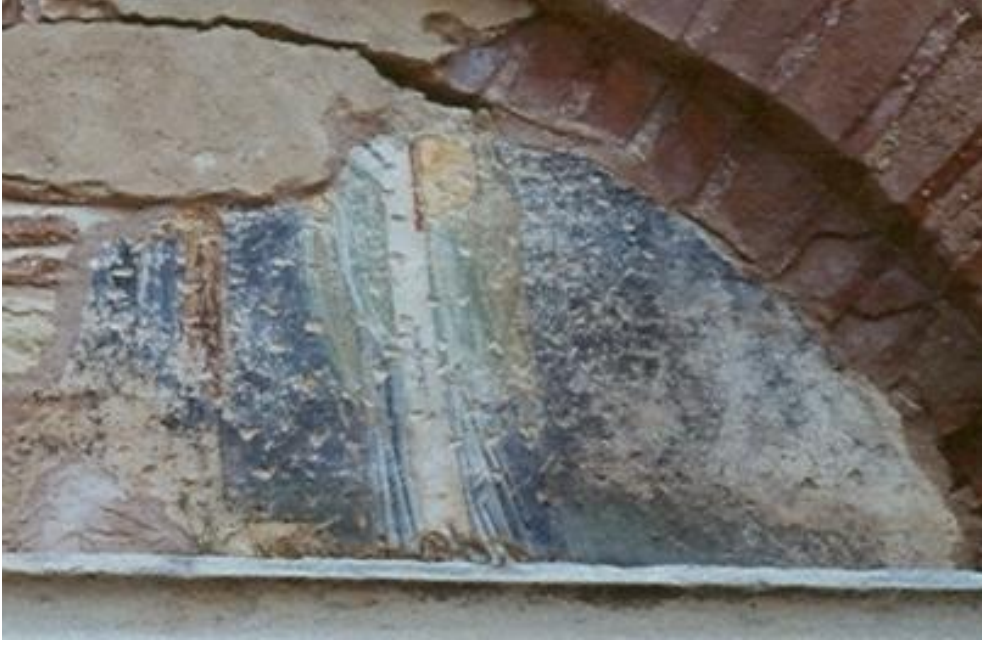
İç narthexten naosa giriş kapısı üzerinde yer alan sahnenin sol ve yukarı kısmı bulunmamaktadır. Yuvarlak bir kemer içerisinde kırmızı çerçeve içerisine alınmış sahnede; yeşil lacivert renkli fon üzerinde, ortada ters perspektifli bir seki üzerinde görülen kadın figürünün, içi lacivert renkli üzerinde ise mor renkli giysi bulunmaktadır. Bu resim hakkında çalışma yapan araştırmacılar bu kadın figürünün Meryem, sağ yanında bulunan figürün ise bir piskopos olduğu görüşünde hemfikirdir (Tunay 1993: 522-523; Ousterhout-Bakirtzis 2007: 30-31). Bu figürün sağ yanında yer alan figürün üzerinde ise; sade ve lacivert renkli tunik (sticharion) üzerine yeşil ve kahve renkli pelerin (phelonion) bulunmaktadır. Gövdesinden eteklerine kadar, üzerinde siyah saçlar bulunan kalın bir şerit halinde bant inmektedir. Bu piskoposların giydiği omophorion adı verilen piskopos boyun atkısıdır. Sağ elinde bir kitap tutan piskopos Meryem'e doğru saygı ifadesiyle hafifçe eğilmektedir. Bu figürün simetrisinde yer alması gereken figür ve var olan figürlerin omuz hizasından yukarısı günümüze ulaşmamıştır (Fig. 25-26).

Fig. 26 İç narthex orta kapı üzerinde yer alan Meryem ve Psikopos figürleri (G. Köroğlu)

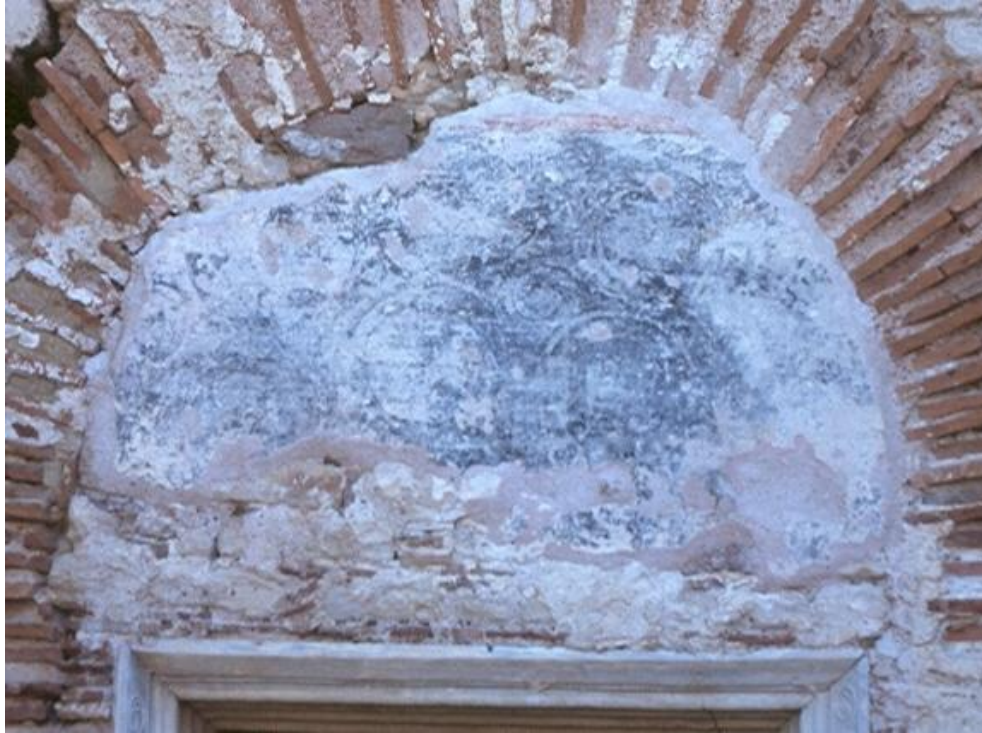
Sağdaki kapı üzerinde yuvarlak bir kemer içerisinde yer alan diğer resimde ise; Birbirine geçmeli dairelerden oluşan resim bulunmaktadır. Boyaları bozulmaya uğrayan resim hakkında fikir beyan etmek yanıltıcı olabilir (Fig. 27).

Fig. 27 İç narthex sağ kapı üzerinde yer alan duvar resmi (G. Köroğlu)

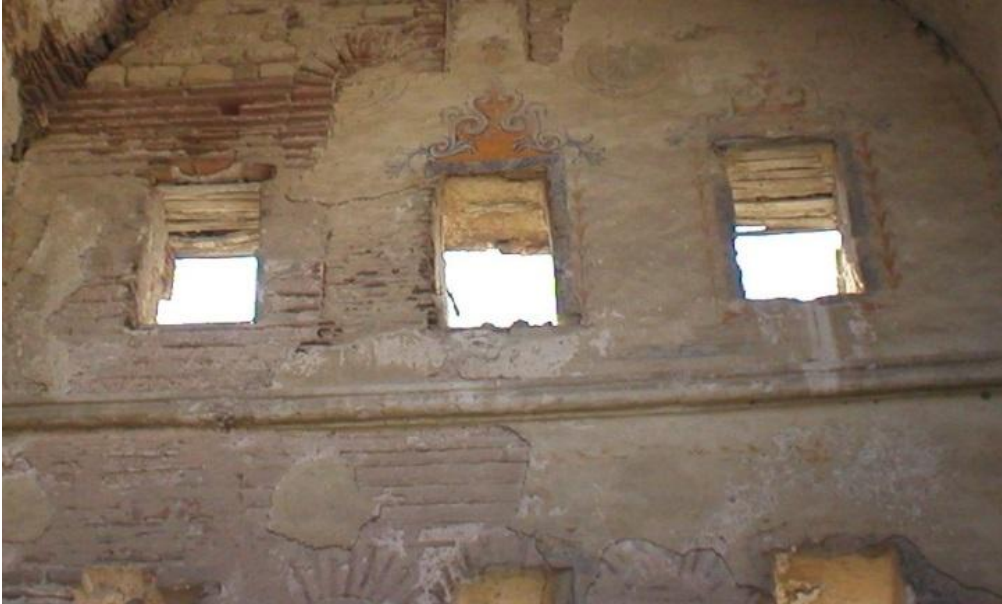
S. Bozdağ'ın çalışmasında yer alan ve İ. Tunay'a ait fotoğraflarda görülen ve günümüze kadar ulaşamayan baldaken tipindeki minberin üst örtüsünün iç ve dış kısmında kalem işi süslemeler görülmektedir (Fig. 33-35). Kilisenin güney kısmındaki pencerelerin üst kısımları bitkisel tarzda süslenmiştir (Fig. 36). Haçın güney kolu duvarının üst kısmında ise kıvrımlı dal ve çiçek motifleri arasında, yuvarlak madalyonlar içerisinde Allah, Muhammed, Hasan, Hüseyin isimleri yer almaktadır. Bu madalyonlar büyük ölçüde bozulmaya uğramış olarak günümüze ulaşmıştır (Fig. 37).

Fig. 37 Güney duvarı süslemeleri (Ş. Yeşil)

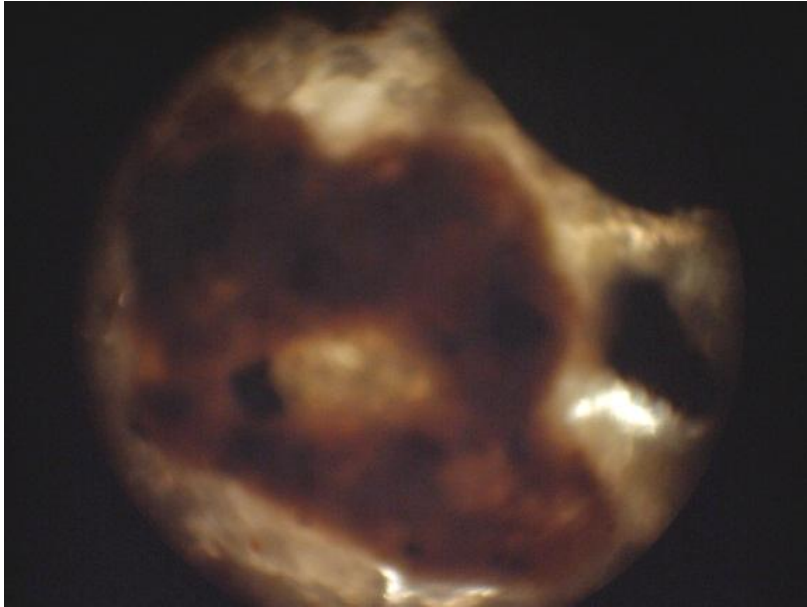
İki katmandan oluşan DC-2,6,12 örneklerinde alt katmanda, volkanik kayaç parçaları, kalsit kuvarts ve feldspat gözlemlenmiştir. Üst katman ise kuvarts, feldspat, kalsit ve keten kıtık lifleri gözlemlenmiştir. Kalsit miktarı fazladır.

Fig. 46: DC6 Kaba sıvadaki bozulmuş demirli minareler (EA10/0.25/1.60) (M. Keskin)

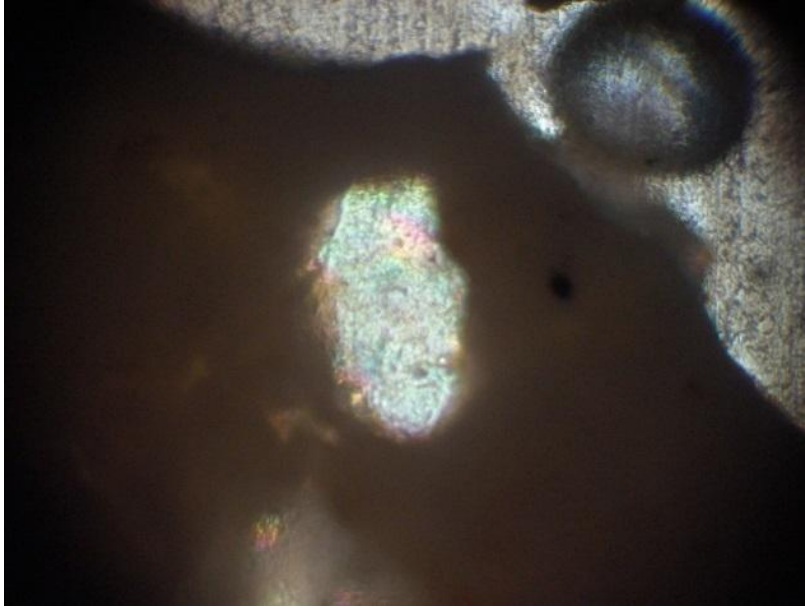
Haçın kuzey kolu farklı noktalardan alınan örnekler birbirleriyle benzer özelliktedir. Ortalama CaCO_3 miktarı %50 civarındadır. Bu miktarın %10-15'i kalsittir. HKL1 ve 2 örneğinde volkanik kayaç parçası daha fazladır buda % kalan miktarını etkilemektedir. Ortalama agrega olarak %10-15 volkanik kayaç parçası, %5 çok ince kısa keten kırıntı ve %30-35 civarında 2-3mm elek altı kara kumu kullanılmıştır.

Fig. 47 HKL 3 Kalsit ve kireç bağlayıcılı volkanik kayaç/tozu (EA10/0.25/1.60) (M. Keskin)

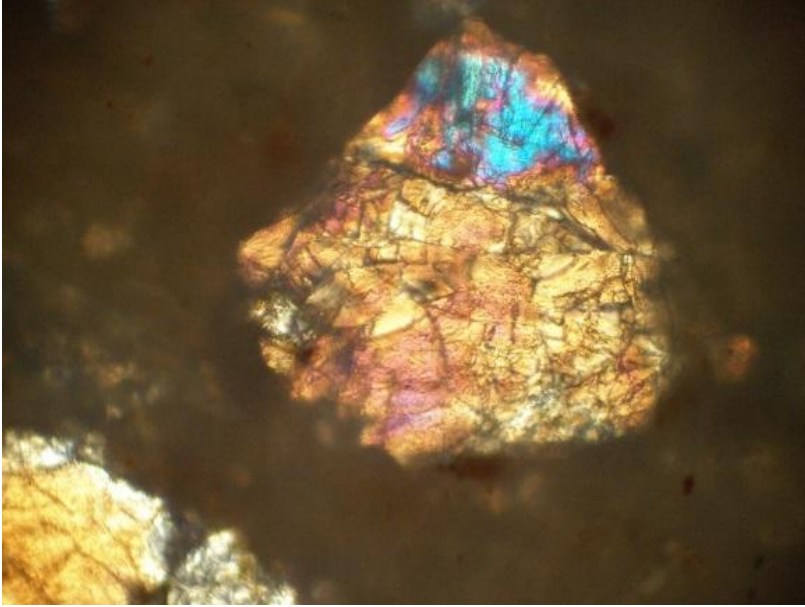
AP-7 örneği apsisin kuzey-doğu köşesinden alınmıştır bu örnek organik katkı bulunmamaktadır. CaCO_3 miktarı %75.18'dir bunun %30 kadarı kalsit %35-40 kadarı kireçtir. Yapılan incelemelerde prothesisten alınan örneklerle minerolojik olarak benzerlik göstermektedir. Agrega olarak %5 civarında tüfik özellikli volkanik kayaç parçaları ve %10-15 civarında 2-3mm elek altı kara kumu kullanılmıştır.

Fig. 48 AP7 Kuvartz (EA10/0.25/1.60) (M. Keskin)

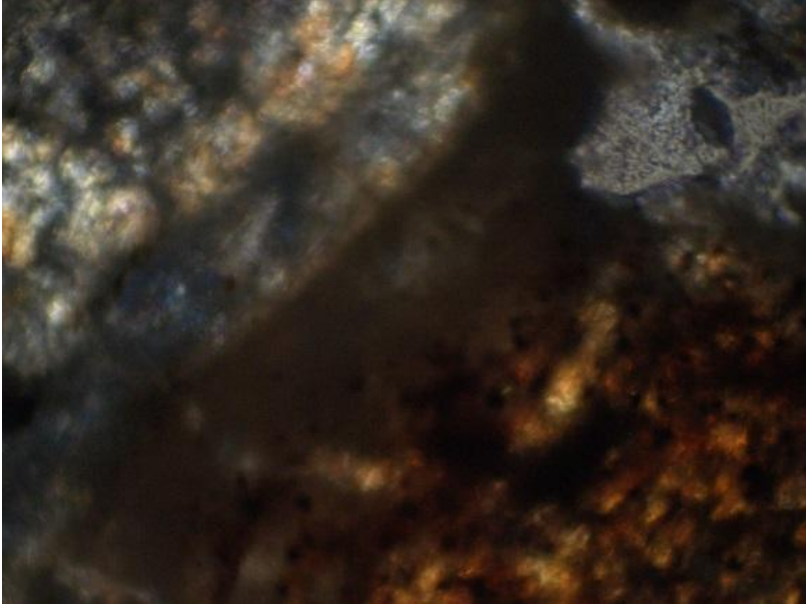
Apsisten alınan 8 adet siva örneğinden AP-6 numaralı örnek tamamen kohezyon kaybına uğradığından analizi yapılmamıştır. AP-1,2,3,4,5 birbirleriyle çok benzer özelliktedir. Ortalama CaCO_3 miktarı %80 civarındadır bu miktarın %30-35 kadarı kalsit kalanı %40-45'i kireçtir. Agrega olarak %5 volkanik kayaç parçası, %5-10 3mm elek altı kara kumu kullanılmıştır. Organik katkı olarak %5 ince ve kısa kesilmiş keten kırıntı ihtiva etmektedir.

Fig. 49 AP6 Plajiroklas ile bozularak kile dönüşmüş feldspat (EA10/0.25/1.60) (M. Keskin)

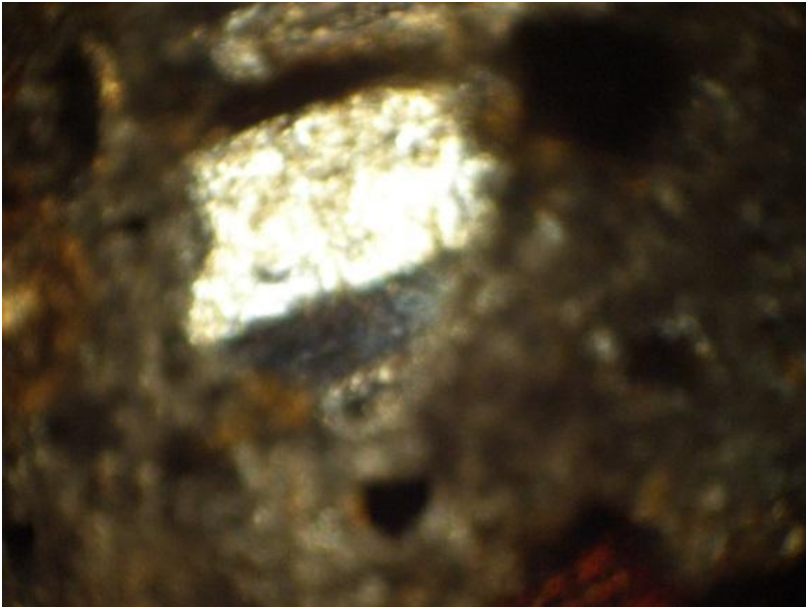
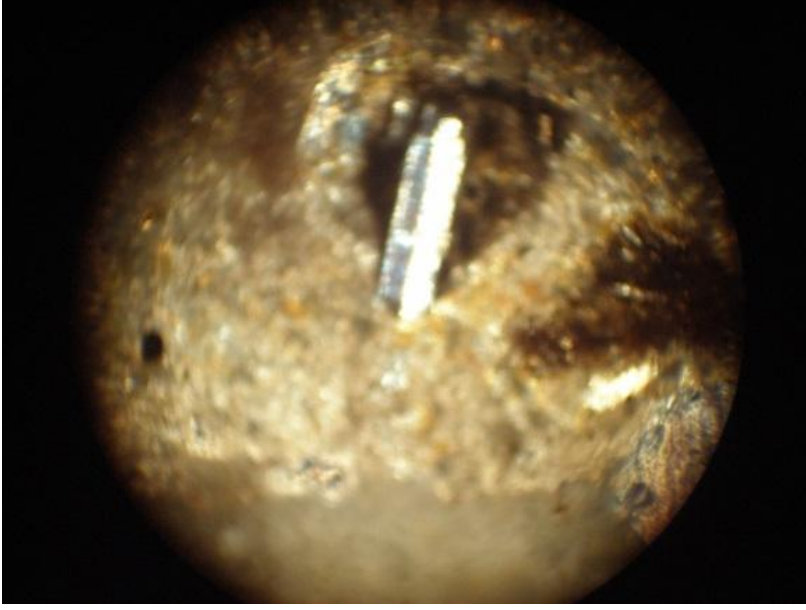
AP-8 numaralı örneğin asitle muamelesinde asitle dağılamayan parçalar kalmıştır oldukça sertleşmiş ve iki adezyonu çok kuvvetli siva katmanı halinde görülen bu sıvanın kahve-gri renkli alt katmanında bol miktarda volkanik kayaç parçası, kuvarz ve feldspat görülmektedir. Üst katmanında ise kuvarz, feldspat ve

kalsit görülmektedir. Toplam 7-8mm kalınlığında olan bu sıva X-Işınları Florasans Spektrometresi ile incelendiğinde daha sağlıklı bir sonuç alınabilecektir.

Fig. 50 AP8 Plajiroklas ile kuvarz iç içe (EA10/0.25/1.60) (M. Keskin)

Fig. 51 AP8 Plajiroklas (EA10/0.25/1.60) (M. Keskin)
