## SİNOP BALATLAR KİLİSESİ (SİNOPE KOİMESİS KİLİSESİ) DUVAR RESİMLERİNİN KORUNMASINA İLİŞKİN ÖNERİLER

HANDE GÜNÖZÜ  
Arş. Gör. Dr., İstanbul Üniversitesi  
Türkiyat Araştırmaları Enstitüsü  
Türk Sanatı Tarihi Anabilim Dalı  
handegunozu@gmail.com

## CONSERVATION PROPOSALS FOR SINOP BALATLAR CHURCH (SİNOPE KOİMESİS CHURCH) WALL PAINTINGS

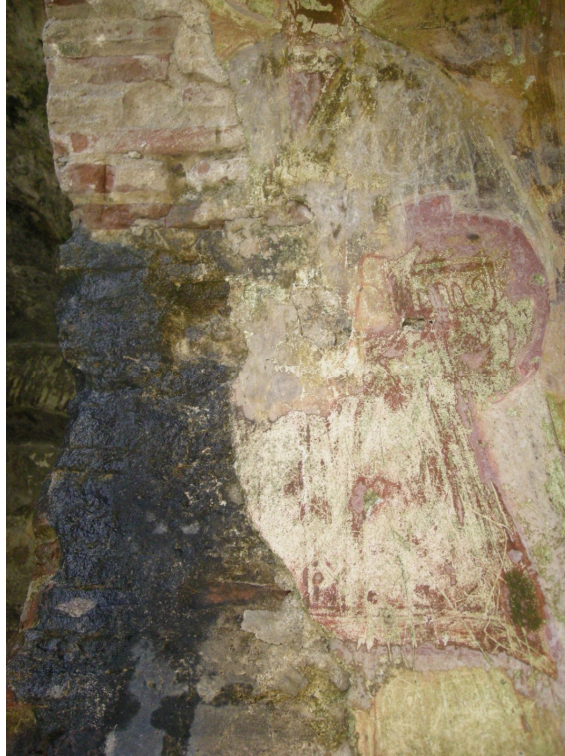
**SB 101:** Kilisenin güney batı duvarı kapının yaklaşık 3-4 m yüksekliğinden başlayarak devam eden koyu-mavi lacivert renkli akıntının 1.80m yüksekliğinden alınan bozulma örneğidir. Bozulmanın biyolojik kaynaklı mı yoksa tuğla içerisinde bulunan malahit-azurit benzeri bir mineralin su ve asidik ortam neticesinde çözünerek mi bu bozulmaya yol açtığı incelenmelidir. Yapının tavan kısmında bulunan ve bakteri oluşumuna benzeyen koyu kahve-siyah dairesel renk kümeleri ihtimalle bakteri ya da mantardır fakat bu oluşum biyolojik bir oluşumdan çok asidik ortamda mineral çözünmesi de olabilir. Tavanda bulunan biyolojik bozulma kümelerinden örnek alınmalıdır.

Yapıda bulunan duvar resimleri hızlı bir bozunma sürecindedir. Yapının çatı örtüsü az bir hasarla günümüze ulaşmıştır. Çatı örtüsünden ve duvar örgüsünden sızan yağmur suları, duvar resimlerinin bozunma sürecini tetiklemiştir(Fig. 2). Ayrıca yapıda kapiler yükselme olduğu ve zeminde yükselen nemin bozulma proseslerini tetiklediği ve duvar resimlerin lokal alanlarda, yaklaşık 1-1.5 metre yükseklik seviyesine kadar makro kayıplara neden olduğu gözlemlenmektedir.

**Fig. 2 Su sızıntısının oluşturduğu yüzey erozyonu ve koyu-mavi lacivert renkli akıntı (mikrofilm) tabakası. Hande Günözü.**

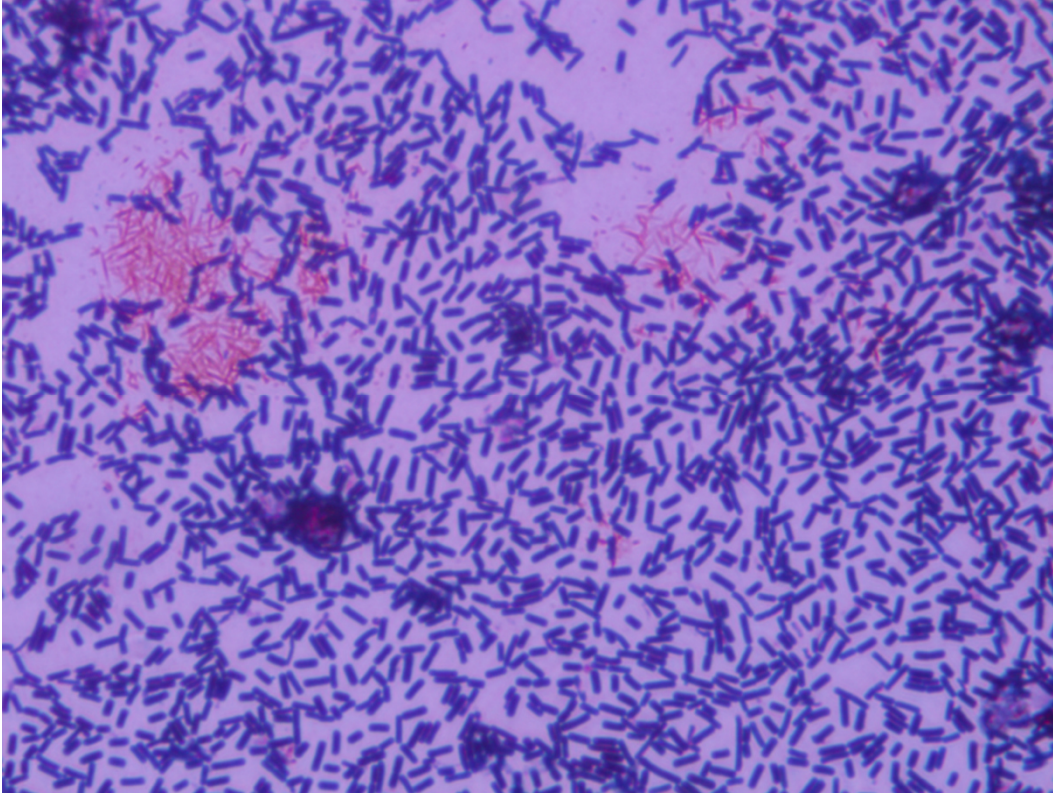
Duvar resmi sıvalarından alınan biyolojik bozulma örnekleri; İ.Ü. Fen Fakültesi Su Ürünleri Bölümü Mikrobiyoloji Laboratuvarı'nda, Biyolog Dr. Seva GÜRÜN tarafından incelenmiştir. SB 101 numaralı örnek üzerinde bulunan microfilm tabakası üzerinde yapılan inceleme ve testler sonucunda, koyu-mavi lacivert renkli micro film tabakasının; **gr+ ve gr- bacillus (çomak tipli) , gr+ baskın** bakteri kümelerinden oluştuğu açığa çıkartılmıştır (Fig.2-3-4). RH%65'ten yüksek olması ve muhtemelen geç dönem resimlerinde kullanılan protein bazlı (Tablo 1) malzemenin bakteriler için uygun beslenme ortamı oluşturması bozulmanın hızlı bir şekilde ilerlemesine ve duvar resimlerinin lokal alanlarda yoğun bir microfilm tabakası ile kaplanmasına neden olmuştur. Toprak kökenli ve karbon kaynağına ihtiyaç duyan gr+ ve gr- bacillus (çomak tipli) bakteriler için ayrıca kireç bağlayıcı malzemeler uygun yaşam alanı oluşturmaktadır.

Fig.3 gr+ ve gr- Bacillus (çomak tipli) bakteri kümeleri. gr+ Bakterilerin baskın olduğu görülmekte. Seva Gürün.

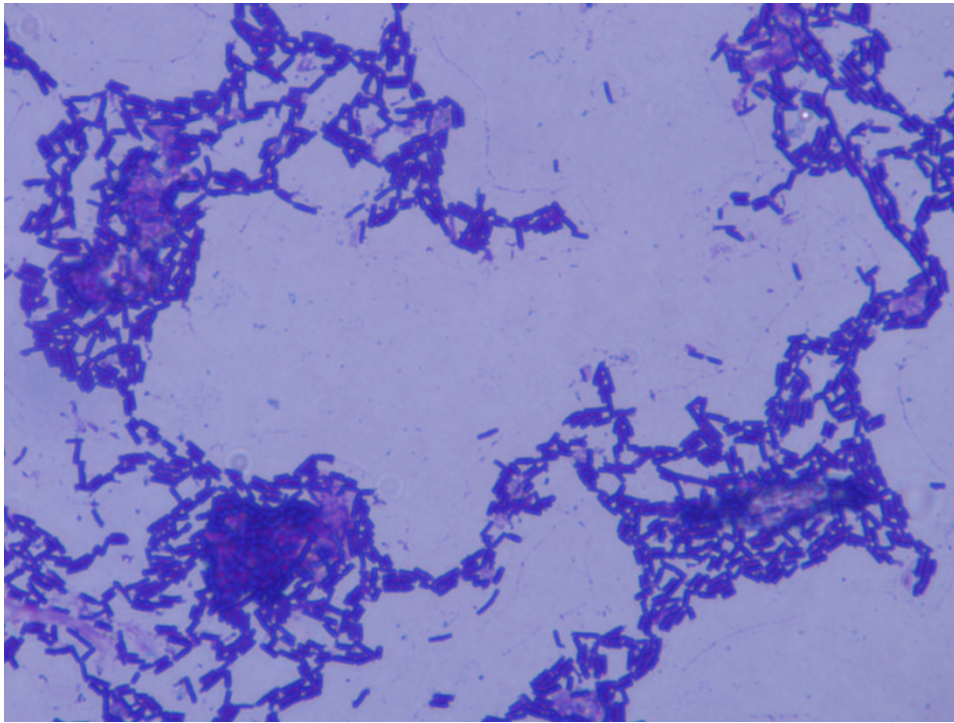
Fig.4 gr+ Bacillus (çomak tipli) bakteri kümeleri. Seva Gürün

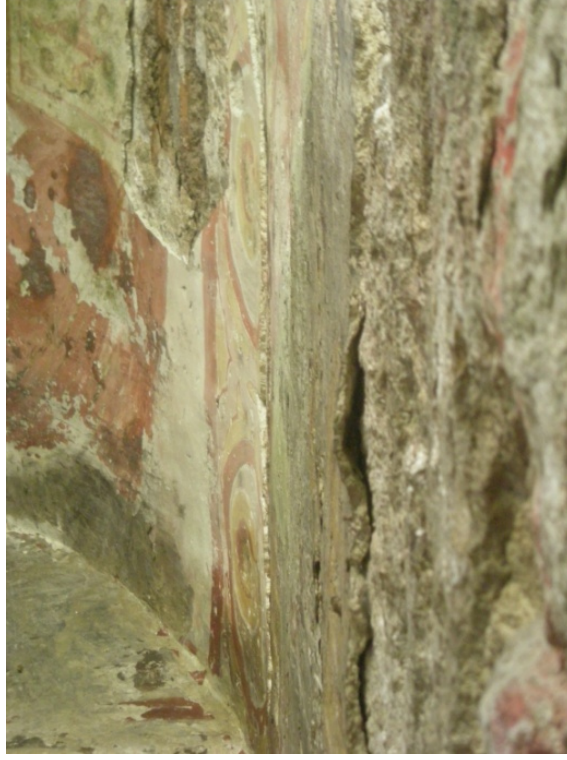
**Fig.5 Kaba sıva ile duvar örgüsü arasında yer alan ve enjeksiyon harcı ile acil olarak müdahale edilmesi gereken boşlukların kesitten görünümü. Hande Günözü.**

Sinop Balatlar Kilisesi içerisinde yer alan duvar resimlerinin yapısal bir müdahaleye başlamadan önce, bu müdahale sırasında doğabilecek zararlara karşı acil olarak korunmaya alınması gereklidir. Yapısal sağlamlaştırma sırasında ortaya çıkabilecek çarpma, titreşim vs. karşı resimlerde duvardan ayrılacak parçalar bulunduğundan bu kısımların acil olarak sağlamlaştırılması, mimari restorasyon müdahaleleri sırasında resimlerin zarar görmesini engelleyecektir. Ayrıca resimlerde boyası tozuyan kısımlar acil

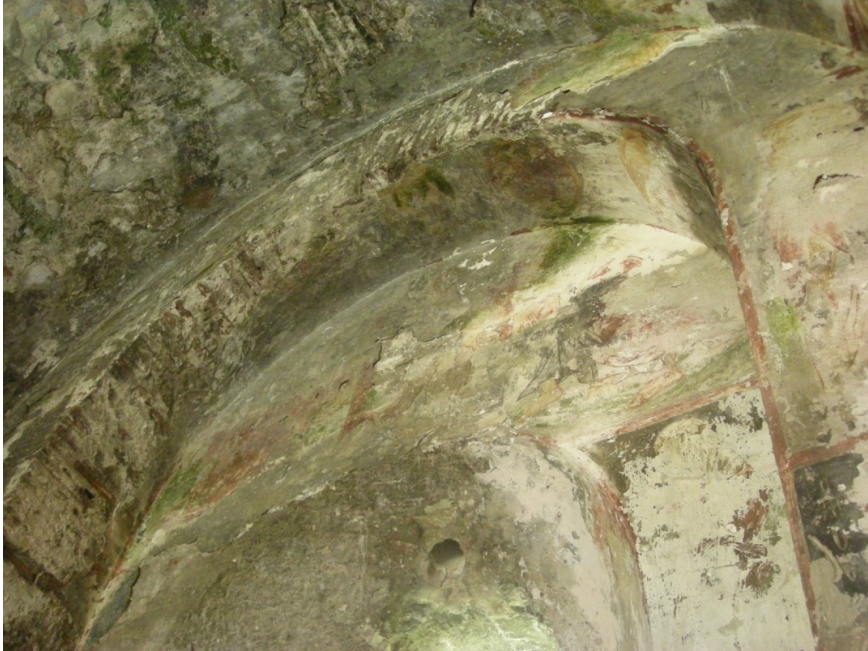
**Fig. 6 Kaba sıva ile duvar arasında yer alan boşlukların lokal alanlarda sebep olduğu sıva kayıpları. Hande Günözü.**

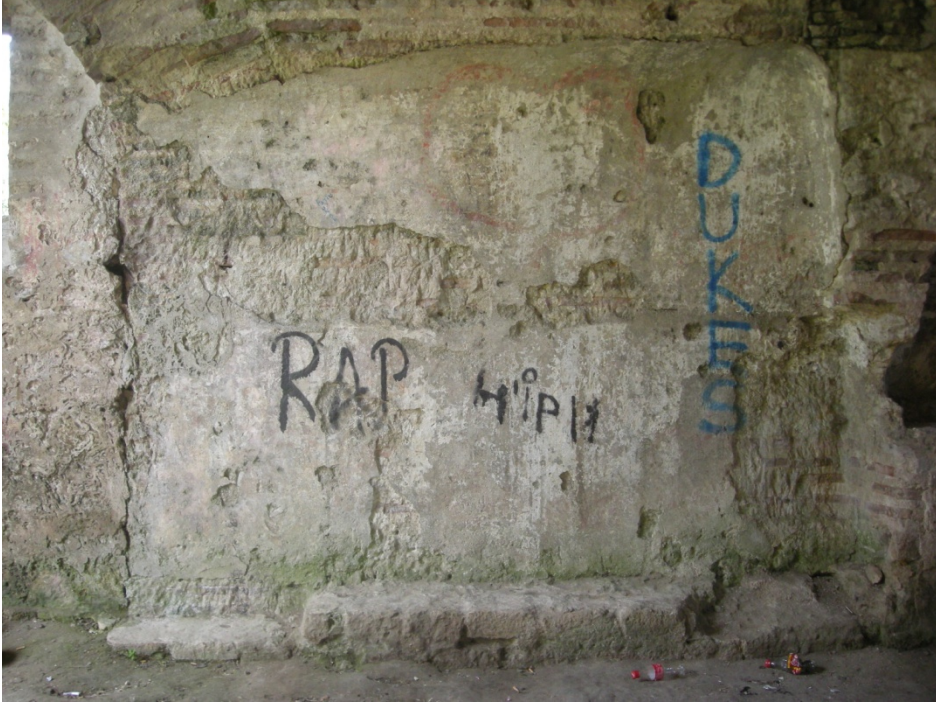
**Fig.7 Yapının genelinde yer alan grafitilerden bir örnek. Hande Günözü.**

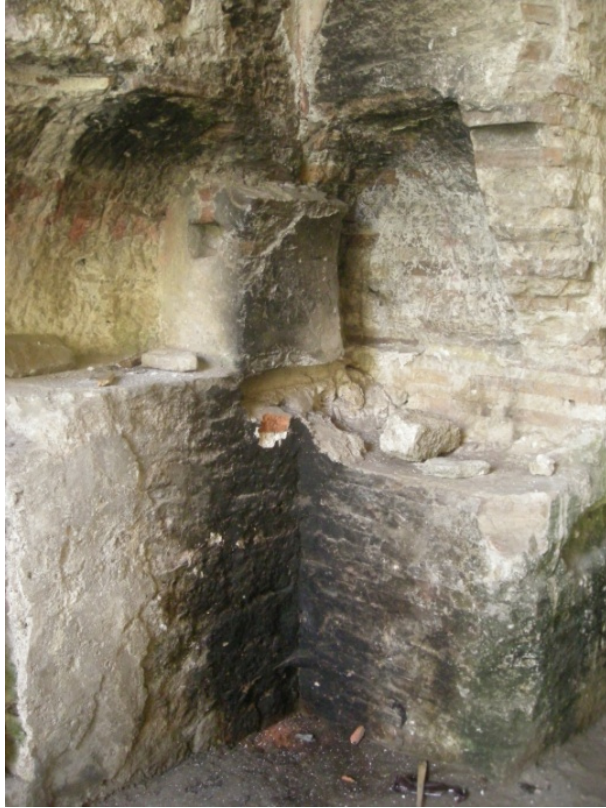
**Fig. 8 Yapıda yakılan ateş sonucu oluşan is tabakası. Hande Günözü.**

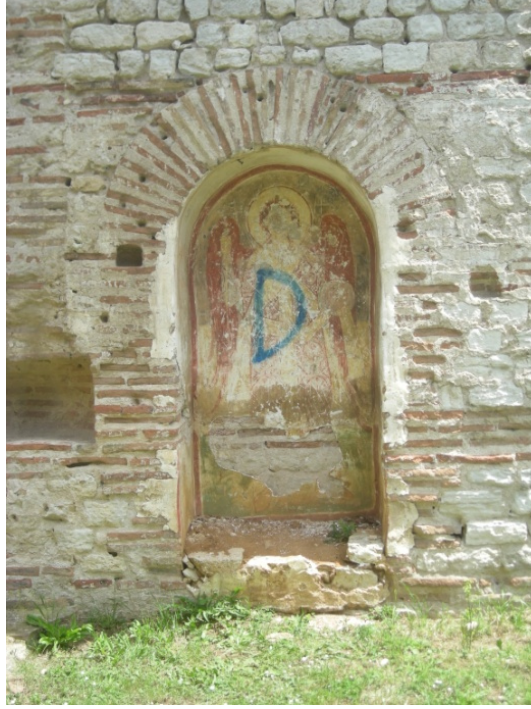
**Fig. 9** Yapının dođu dıř duvarında yer alan niř ierisinde yer alan duvar resmine, insan eliyle verilen zarar. Hande Gnz.

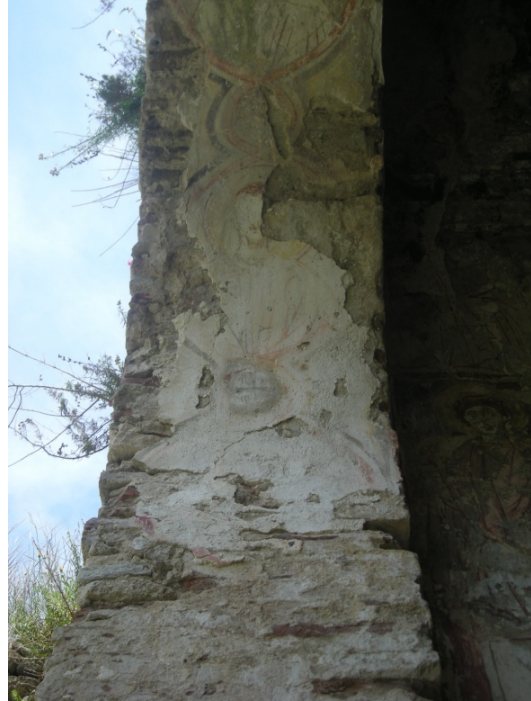
Yapının denize yakın olması, klor tuzunun rüzgâr ile taşınması ve resimlerin bünyesinde yer alması olasılığını ortaya koymakla birlikte klor tuzu yapı malzemelerinden kaynaklanmış ta olabilir, ayrıca sülfat, karbonat gibi duvar resmini hızlı bir bozulma sürecine sokacak tuzların varlığı yapılan analizlerde ortaya çıkarılmıştır. Görsel incelemelerde kaba sıva ile duvar arasında ayrılmaların olduğu görülmektedir bunların sebebi çözünebilir tuzların sıva arasında kristalize olarak ıslanma-kuruma döngüsünde basınç oluşturmasıdır (Fig 5-6). Ayrıca yapı hareketlerinin de bu süreci tetiklediği bilinmektedir. Bunların dışında yapının içerisinde görülen kanatlı canlıların (yarasa, güvercin v.s.) dışkıları ile duvar resmi bünyesine nitrat tuzu taşınma olasılığının hayli kuvvetli olduğunu göstermektedir. Yapıda yer alan duvar resmi ve sıvalı alanların neredeyse tamamında grafitiler yer almaktadır (Fig 7). Vandalizm bozulma sürecinde birinci sırada yer almakta ve acil önlem alınmasını gerektirmektedir (Fig 8-9). Bunların yanı sıra, yapının giriş (doğu) kapısında yer alan ve doğu dış duvarında karşılıklı iki adet niş içerisinde ve kuzey kapının üzerinde yer alan, duvar resimleri doğrudan güneş ışığına maruz kalmaktadır. Güneş ışığının duvar resimleri üzerinde özellikle boya üzerinde beyazlatıcı etkisi olduğu ve tozuma yol açtığı bilinmektedir. Yapıda özellikle kemer içerisinde yer alan resimlerdeki boyanın tozuma, beyazlaşma etkisi ve hava hareketleri ile bozulduğu gözlemlenmektedir (Fig-10).

**Fig. 10** Gneř iřıđı, hava akımının neden olduđu bozulmalar. Hande Gnz.

olarak sağlamlaştırılmalıdır çünkü mimari sağlamlaştırma başlayana dek geçen sürede tozuma devam edecek ve kısa sürede resimlerin bir kısmı daha basit bir önlemle koruma altına alınabilecekken kaybedilecektir.
