**Emine Merve Okumuş**

**Özlem Eren**

**KONUTLARDAKİ AHŞAP PENCERELERDE OLUŞAN HASARLARIN TESPİTİ VE İYİLEŞTİRİLMESİNE YÖNELİK ÖNERİLER: İSTANBUL'DAN FENER VE BALAT ÖRNEĞİ**

**RECOMMENDATIONS FOR DETERMINATION AND IMPROVEMENT OF DAMAGES ON WOODEN WINDOWS OF HOUSES: THE CASE OF FENER AND BALAT SETTLEMENTS**

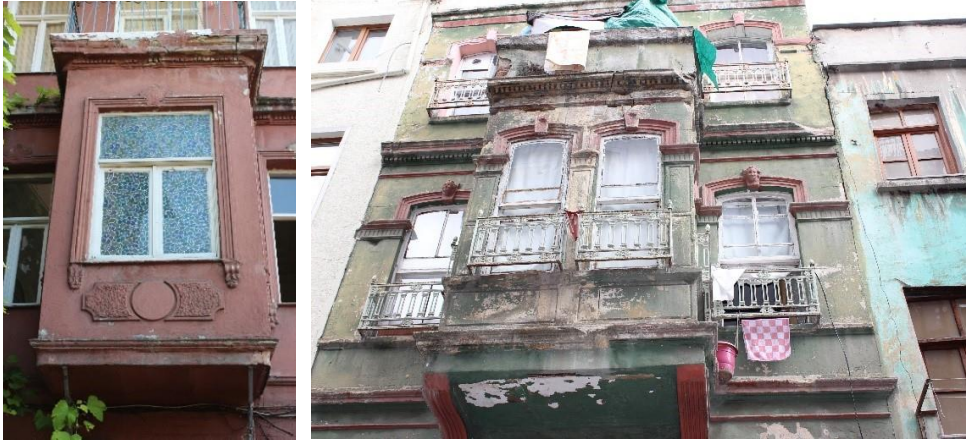
Fener ve Balat yerleşimlerindeki pencerelerde tuğla, taş ve sıvalı söve uygulamalarına rastlanılmıştır. Cepheelerde görülen bozulmalara ve insan kaynaklı hatalara bağlı olarak sövelerde bulunan süslemelerin kırıldığı, bazı sövelerin ve cephe bezemelerinin sıvalarla kapatıldığı tespit edilmiştir (Şekil 6).

Şekil 6. Pencere çerçevelerinde kullanılan süslemelerden örnekler [26]  
(Figure 6. Examples of jambs used in windows [26])

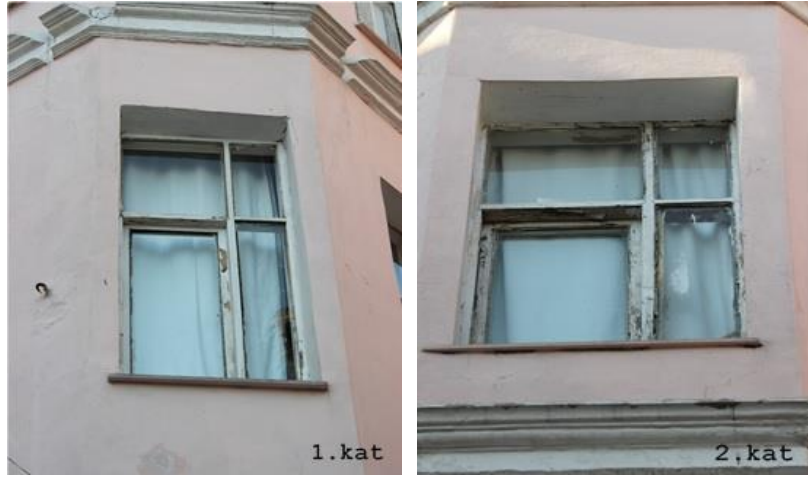
İncelenen pencerelerin kentsel dokudaki konumu, baktığı yön ve bulunduğu yüksekliğin etkisi incelenmiştir. Pencere yönü olarak daha çok İstanbul'un hâkim rüzgârı poyraz yönünde olanlar seçilerek rüzgârın doğrudan ve dolaylı olarak hasarlardaki etkisi ve şiddeti karşılaştırılmıştır. İncelenen pencerelerin 25'i kuzeydoğu, 17'si güneydoğu, 9'u kuzeybatı, 3'ü güneybatı ve 2'si ise doğu yönüne bakmaktadır. Kuzeydoğuya bakan pencereler 2, 3, 4, 6 ve 7 nolu konutlarda bulunmaktadır. Bu konutlar içinde en çok hasar 7 nolu konutta gözlemlenmiştir. 7 nolu konuttaki kuzeydoğu yöndeki pencereler içinde en yoğun hasarlar köşe duvar üzerindeki pencerelerde görülürken 2. kattaki pencerelerin 1.kattakine göre daha fazla etkilendiği

belirlenmiştir (Şekil 8). Hasarların şiddetlerinin diğer konutlara ve 7 nolu konuttaki diğer pencerelere göre fazla olmasının sebepleri;

- Kentsel konumundan dolayı rüzgârın etkisini azaltacak binaların bulunmaması,
- Rüzgâr ile pencere üzerindeki yağış (su) etkisinin artması,
- Kat yüksekliği arttıkça rüzgârın şiddetinin artması,
- Rüzgâr ve yağışlara karşı saçak, konsol vb. koruyucu elemanların bulunmaması,
- Denize yakınlık, rüzgâr ve su etkisiyle metal korkuluklarda korozyon oluşumunun arttırması,
- Zamanla ahşap pencere üzerindeki bozulan koruyucu boya tabakasının yenilenmemesi vb. etkenler sayılabilir.

Şekil 8. 7 nolu konutun 1. ve 2. katlarındaki köşe duvar üzerindeki pencereler [26]

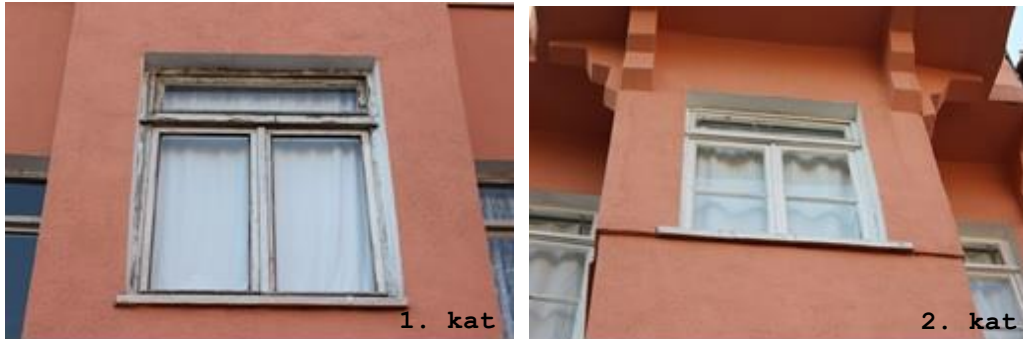
İncelenen pencerelerde üst katlarda hasarların şiddetlerinin alt katlara oranla daha fazla tespit edilmiştir. Bu durumun istisnası 6 nolu konutta görülmüştür. 6 nolu konutun üst kattaki pencerelerin alt kattaki pencerelere göre daha az çevresel etkilerden etkilendiği belirlenmiştir. Bunun sebepleri olarak üst kattaki pencerenin üzerindeki saçığın koruması ve kullanıcıların belirli aralıkta bakım uygulaması olduğu düşünülmektedir (Şekil 9).

Şekil 9. 6 nolu konutun 1. ve 2. katlarındaki köşe duvar üzerindeki pencereler [26]

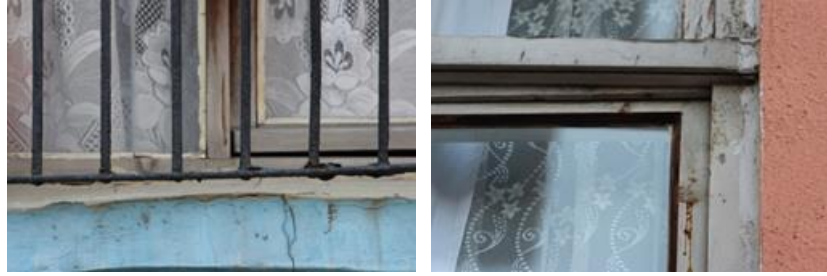
İncelenen ahşap doğramalarda karşılaşılan sorunlardan biri de üretim aşamasında budak ve reçine sorunu bulunan ahşap malzeme kullanımımızdır (Şekil 10). İncelenen yedi konutun üçünde toplam 7 pencerede budak sorunu tespit edilmiştir.

Şekil 10. Ahşap pencerelerde budak ve reçine sorunu  
(Figure 10. Knot and resin problem in wooden windows)

- Üretim aşamasında kusurlu ahşap malzemelerin kullanımına bağlı hasarlara kısa süreli önlemler alınabilir. Reçine keseleri için genellikle keselerin bulunduğu bölgelere macun ile kapatıldıktan sonra ahşabın üzerine boya yapılabilir. (Belirli bir süre sonra boya macun ile pul dökülmeler başlayacaktır.)

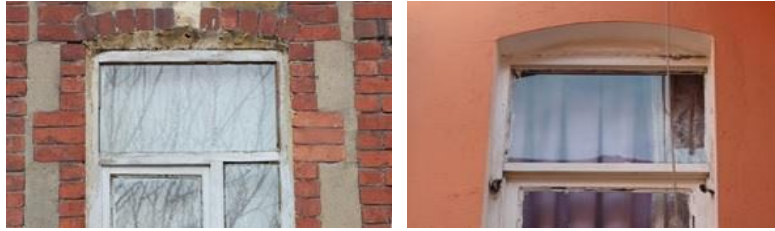
Kasanın üst başlığının duvar boşluğuyla birleşim noktalarında zamanla oluşan boşluklardan dolayı ısı kayıpları ve hava sızıntıları yaşanmaktadır (Şekil 12). Kasanın duvardaki konumuna ve yağış durumuna (sağanak yağış ya da rüzgâr ile itilen yağmur sularına) göre su sızıntıları yaşanabilir.

Şekil 12. Kasa ile kemer arasında boşluk bulunan pencereler  
(Figure 12. Windows with a space between the frame and the arch)

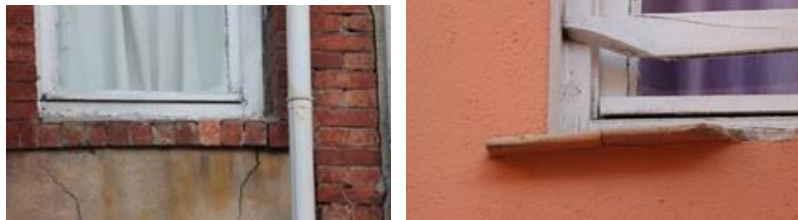
İncelenen 56 pencere sisteminde 48 tanesinde denizlik bileşeni kullanılmıştır. İncelenen denizliklerin 15'i beton, 13'ü tuğla, 10'u ahşap ve 10'u mermer denizliktir. Bu denizliklerin %52'sinde hafif çatlaklar, %25'inde denizlik üzerindeki boya tabakasında dökülme ve %56'sında renk değişimi ve yüzey kirliliği görülmüştür. Tüm denizlik elemanlarında karşılaşılan sorunlardan biri denizliğe etki eden yanıl yüklerden dolayı tuğla denizliklerde form bozulmasına ve diğer denizlik türlerinde ise çatlamalara ve kırılmalara sebep olmaktadır (Şekil 13). Bazı pencerelerin zaman içinde değiştirilmesi aşamasında denizlikle kasa arasında dolgular yapılmıştır. Bu çözüm ile pencere sistemlerinde hem estetik hem de yapı fiziği açısından sorunlar oluşturmuştur.

Şekil 13. Yan yüklerden dolayı formu bozulan denizlikler  
(Figure 13. Sills whose form is deteriorated due to side loads)
