Kırklareli İlinde Kullanılan Bazı Damla Sulama Sistemlerinin Teknik Performanslarının Değerlendirilmesi

Selçuk ÖZER*, Ozan ÖZTÜRK, Ülviye ÇEBİ, Başak AYDIN

Atatürk Toprak Su ve Tarımsal Meteoroloji Araştırma Enstitü Müdürlüğü, Kırklareli

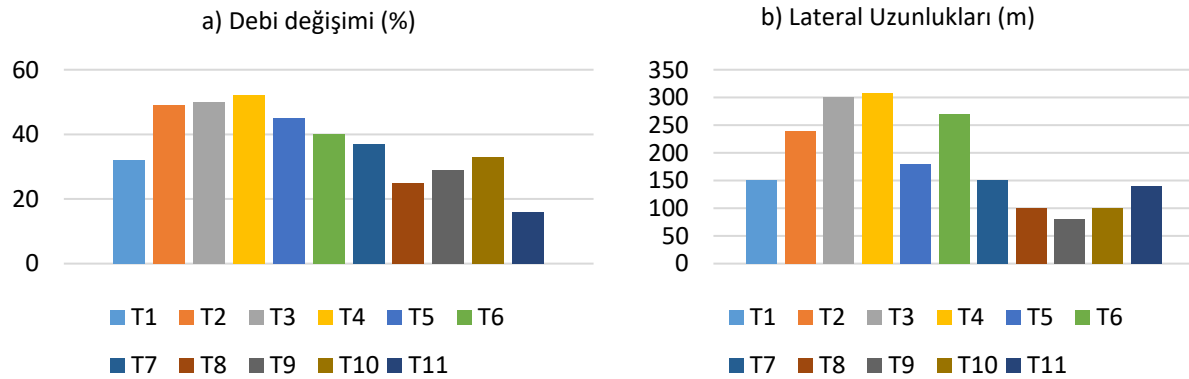
Şekil 1. Test yapılan parsellerdeki debi değişim (a) ve lateral uzunlukları (b) grafiği.

Alt çeyrek gerçek uygulama randımanı, damla sulama sistemlerinin işletmesi ve yönetiminde öne çıkan en önemli performans ölçütlerinden biridir (Bhavan ve Maro 1991). Yapılan testlerde alt çeyrek gerçek uygulama randımanı (ALEQ) %56-86 arasında değişmiştir. Çizelge 2 incelendiğinde T1, T2, T4, T5, T6 ve T7 testlerinde alt çeyrek gerçek uygulama randımanı değerleri %80 değerinin altında bulunmuştur. Bu değerlerin %80'in altında çıkması sulama yapılan alanda üniform bir su dağılımının sağlanamadığı göstermektedir. Kurulu sistemlerin uygulamada tam olarak işletilemediği anlaşılmaktadır. Yapılan araştırmalarda AELQ ile PELQ arasındaki fark ne kadar fazla ise sulama sisteminin kötü işletildiğinin göstergesi olarak açıklanmıştır (Uygan ve Çetin 2011, Ashiri ve ark. 2014). Bu doğrultuda araştırmamızda T4, T5, T6, T8 ve T10 testi yapılan damla sulama sistemlerinin işletilmesinde bazı yanlışlıkların olduğu anlaşılmaktadır. Test yapılan sistemlerdeki debi değişim grafiği Şekil 1'de verilmiştir. Şekil 1 a incelendiğinde damlatıcı debi

değişimi (q_v) %21.15-52.57 değerleri arasında olduğu görülmüştür. Ölçüm yapılan tüm testlerde debi değişimi kabul edilebilir %10 değerinin çok üzerinde bulunmuştur. Şekil 1 b incelendiğinde özellikle T2, T3, T4, T5, T6, T7 testlerinde lateral uzunluklarının 100 m'nin çok üzerinde olduğu görülmektedir. Lateral uzunluklarının bu kadar yüksek olması (150-300 m) debi değişimlerinde ki bu büyük farkları (%21.15-52.57) açıklamaktadır. Ünal, (2011) de 100 m lateral uzatma mesafelerinde "çok iyi" su dağılımının sağlandığı ve debi değişimlerinin uygun sınırlarda kaldığını bildirmiştir. Çakmak ve Beyirbey (1996), damla sulama sistemlerinde lateral uzunluğunun eğimsiz arazilerde kurulu meyve bahçelerinde veya bağda 100 m, sıra bitkilerinde ise 150 m olmasının tavsiye edilebileceğini bildirmişlerdir. Bunun yanında sistemin düşük veya yüksek basınçta çalıştırılması, kullanılan sulama suyunun iyi filtre edilmemesi ve kullanılan malzemenin kalitesiz olması nedenler arasında gösterilebilir (Little ve ark. 1993).

Sistemin ilk planlaması ve kurulumu aşamasında ana boru, manifold ve lateraller uygun uzunluklarda seçilmelidir. Aksi takdirde eş bir su dağılımının sağlanması imkânsız hale gelecektir.
