# Kariye Müzesi Koruma Onarım Projesi

## Restorasyon ve Konservasyon Raporu

### ► Kariye Müzesi Malzeme ve Analiz Raporu

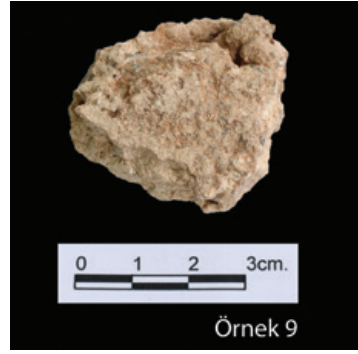
Örnek 9

**Örnek 9:** Narteks giriş kapısının sağından alınan, krem renkli, 4-5mm boyuta kadar tuğla kırıkları ve agregaları görülebilen, beyaz kütleleri ve siyah cürüfları bulunan sağlam mermer yapıştırma harcı örneğidir.

**Örnek 9:** Bağlayıcı alanı %40 civarında olup bağlayıcı-agrega ve bağlayıcının kendi içerisindeki fazı, genelinde zayıftır. Örnekte, %5 civarında kireç topağı, az miktarda kireçtaşı parçası şeklinde karbonatlı agregaya bulunmaktadır olup kalan malzeme kuvars ve kayaç parçalarıdır.

**Örnek 9:** Narteks giriş kapısı sağ yandan alınmış olan mermer yapıştırma harcı örneğinin bağlayıcısı %40 civarında söndürülmüş kaymak kireçtir. Örneğin 6mm. elek altı agregalarının %2-3'ü kireçtaşı kırığı, %49'u kara kumu olup kalan malzeme tuğla kırığıdır.

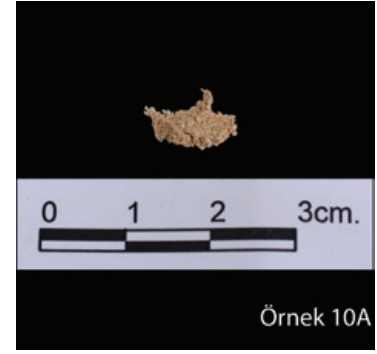
Örnek 10A

**Örnek 10a:** Narteks içi giriş kapısı sağ yandan alınmış olan tuz örneğidir. Örnekte tespit edilen çok fazla miktardaki klor ( $\text{Cl}^-$ ) tuzunun, yapı malzemesinden; benzer miktardaki nitrat ( $\text{NO}_3^-$ )

tuzunun canlı organizma atıklarından kaynaklandığı düşünülmektedir.

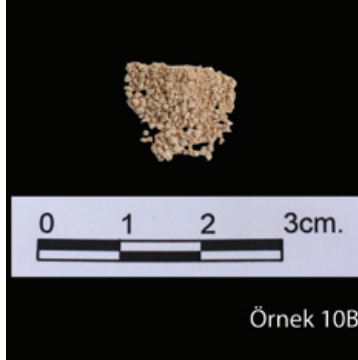
Örnek 10B

**Örnek 10b:** Bir önceki 10a no.lu örneğin yüzeyinden alınmış olan tuz örneğidir. Örnekte tespit edilen fazla miktardaki klor ( $\text{Cl}^-$ ) ve az miktardaki sülfat ( $\text{SO}_4^{2-}$ ) tuzunun, yapı malzemesinden; nitrat ( $\text{NO}_3^-$ ) tuzunun ise canlı organizma atıklarından kaynaklandığı düşünülmektedir.

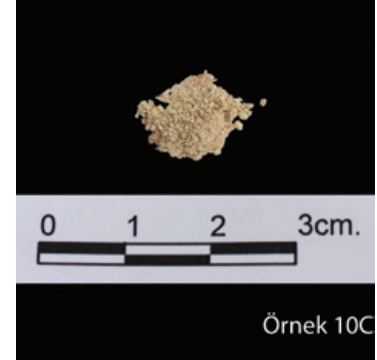
Örnek 10C

**Örnek 10c:** Bir önceki 10b no.lu örneğin yüzeyinden alınmış olan tuz numunesidir. Örnekte tespit edilen fazla miktardaki sülfat ( $\text{SO}_4^{2-}$ ) tuzunun, yapı malzemesinden; az miktardaki nitrat ( $\text{NO}_3^-$ ) tuzunun ise canlı organizma atıklarından kaynaklandığı düşünülmektedir.

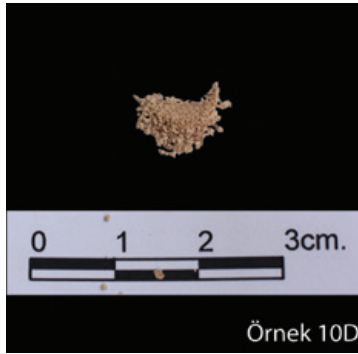
Örnek 10D

**Örnek 10d:** Bir önceki 10c no.lu örneğin yüzeyinden alınmış olan tuz numunesidir. Örnekte tespit edilen az miktardaki klor ( $\text{Cl}^-$ ) tuzunun ve fazla miktardaki sülfat ( $\text{SO}_4^{2-}$ ) tuzunun yapı malzemesinden; nitrat ( $\text{NO}_3^-$ ) tuzunun ise canlı organizma atıklarından kaynaklandığı düşünülmektedir.

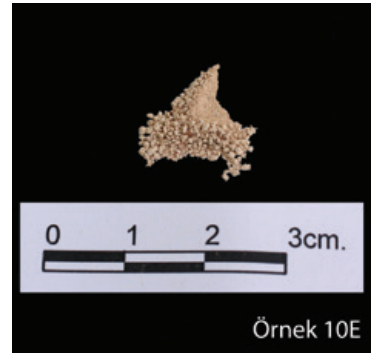
Örnek 10E

**Örnek 10e:** Bir önceki 10d no.lu örneğin yüzeyinden alınmış olan tuz numunesidir. Örnekte tespit edilen sülfat ( $\text{SO}_4^{2-}$ ) tuzunun, yapı malzemesinden kaynaklandığı; proteinin ise tesadüfî kirlilik olduğu düşünülmektedir.

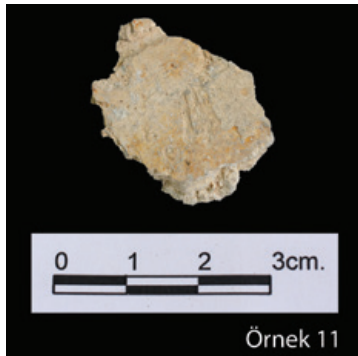
Örnek 11

**Örnek 11:** Sol neften alınan, beyaz renkli, kıtık ve siyah cürüfları bulunan sıva örneğidir.

**Örnek 11:** Örneğin hemen hemen tamamı bağlayıcıdan meydana gelmiş olup içerisinde kavkı ve kırıntı, az miktarda da tuğla parçası bulunmaktadır.

**Örnek 11:** Sol neften alınmış olan sıva örneğinin bağlayıcısı bekletilerek dinlendirilmiş, söndürülmüş kaymak kireçtir.

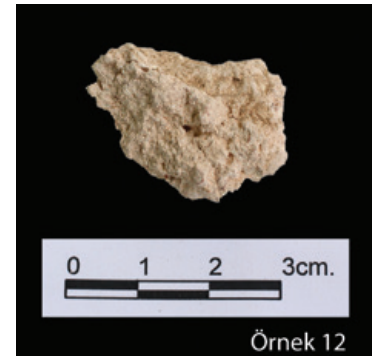
Örnek 12

**Örnek 12:** Sol neften alınan, açık pembe renkli, 5-6mm'ye kadar tuğla kırıkları görülebilen, beyaz kütleleri ve siyah cürüfları bulunan sağlamca örgü harcı örneğidir.

**Örnek 12:** Bağlayıcı alanı %35-40 oranında olup bağlayıcı-agrega ve bağlayıcının kendi içerisindeki fazı iyi değildir. Örnekte, %3-5 oranında kireç topağı şeklinde karbonatlı agregaya bulunmaktadır; kalan malzeme tek tük kuvars dışında tuğla parçalarıdır.

**Örnek 12:** Sol neften alınmış örgü harcı örneğinin bağlayıcısı %35-40 oranında söndürülmüş kaymak kireçtir. Örneğin 6mm elek altı agregalarının çok az miktarı kara kumu olup kalan malzeme tuğla kırığıdır.

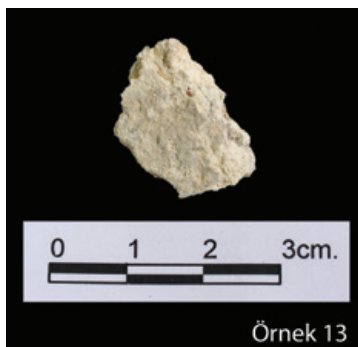
Örnek 13

**Örnek 13:** Sol neften kütüphaneye çıkan basamakların sağ duvarından alınan, krem renkli, kıtık ve beyaz kütleleri bulunan zayıf yapıdaki sıva örneğidir.

**Örnek 13:** Fazı yer yer zayıflıklar gösteren örnekte, kırıntı parçaları, boyu 0,5mm’yi geçmeyen kuvars ve tek tük cüruf parçası

**Örnek 13:** Sol neften kütüphaneye çıkan basamakların sağ duvarından alınmış olan sıva örneğinin bağlayıcısı, bekletilerek dinlendirilmiş, söndürülmüş kaymak kireçtir.

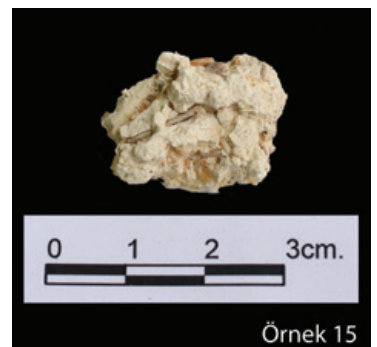
Örnek 15

**Örnek 15:** Sağ apsisin sağ iç duvarından alınan, krem renkli, kıtık, beyaz kütleler ve siyah cürüflar içeren zayıf yapıdaki sıva (15a) örneğidir. Yüzeyinde kırmızı renkli boya tabakası (15b) vardır.

**Örnek 15a:** Homojen dokudaki örneğin fazı iyidir. Tek tük kırıntı parçaları bulunan örnekte toz boyutunda kuvars ve tuğla parçaları vardır.

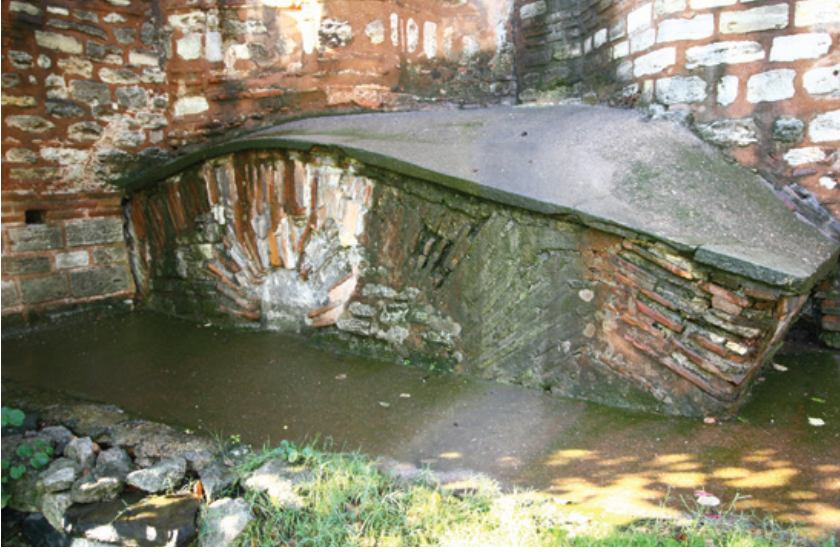
Portland çimento bağlayıcılı dolgu örtü sistemi.

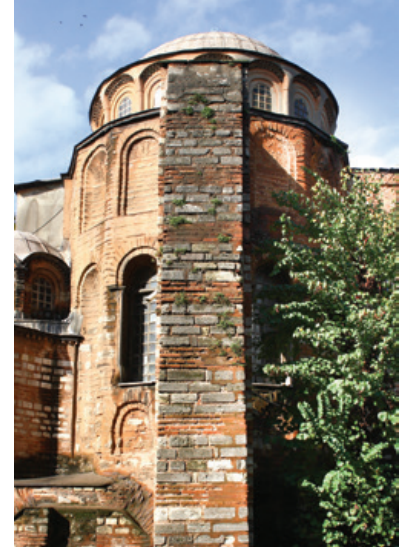
Yüksek dozlu Portland çimento bağlayıcılı derz yüzeyleri.

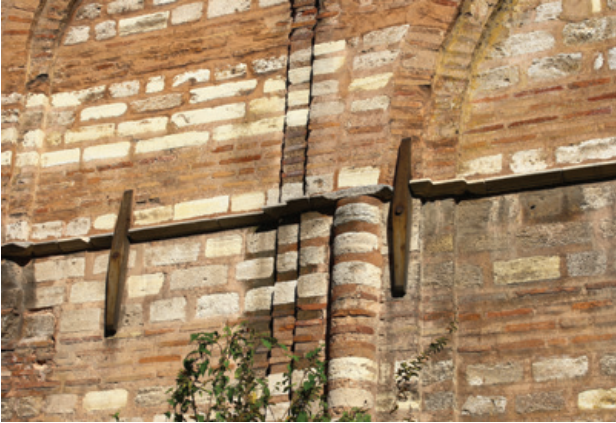
Yüzeydeki ahşap kılıçlar.

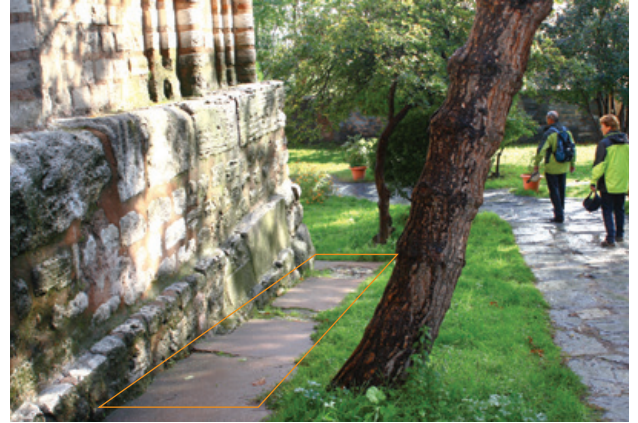
Kaldırılması gereken yer döşemesi.

Yapının cephe duvarına bitişik döşemenin kaldırılması gerekmektedir. Bu döşeme yapının zeminden yükselen suyunun buharlaşmamasına, dolayısıyla da duvarın devamlı ıslak kalmasına neden olmaktadır. Yapının etrafına zeminden yükselen suya engel olmak için drenaj sisteminin yapılması gerekmektedir.

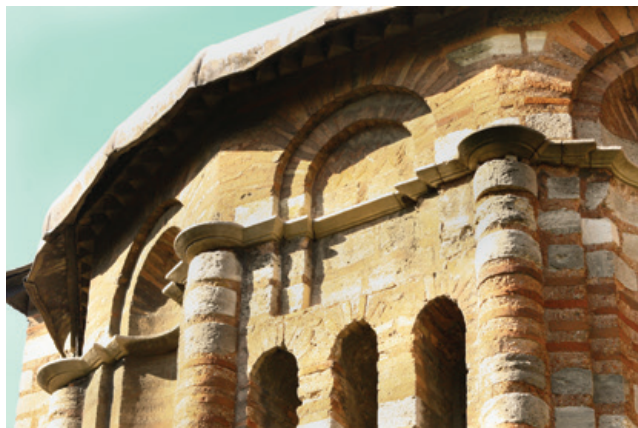
Yakın dönem onarımında kapatılmış saçak (kirpi saçak) detayı.

Yapının saçak (kirpi saçak) detayları, yakın dönem onarımında kapatılmıştır. Üst örtü sisteminin gerekli onarımları restitüsyon projesine göre yapılmalıdır.

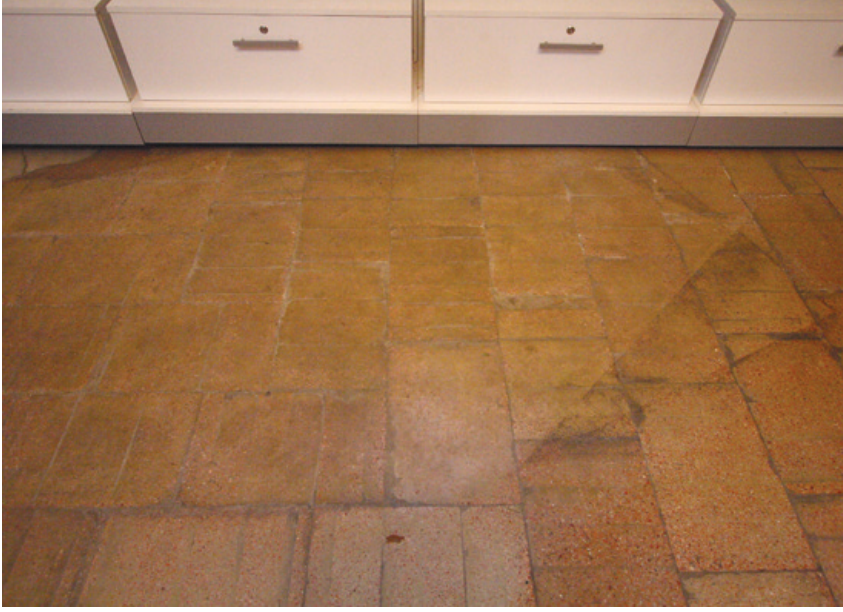
Yakın dönemde dökme mozaik tekniği ile yapılmış muhdes zemin. döşeme

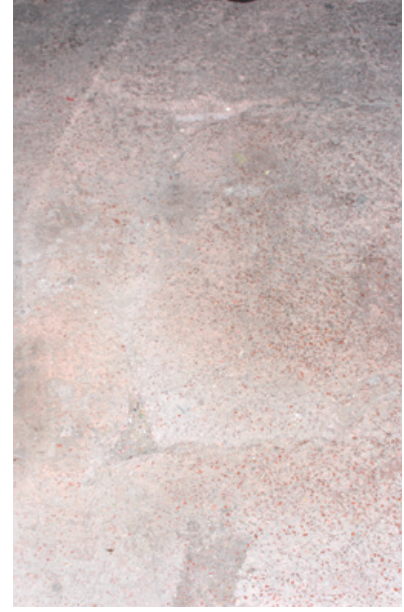
Yakın dönemde muhdes zemin döşeme.
