# **Doğu Karadeniz Havzası'nda Taşkın Sebepleri, Zararları ve Taşkın Yönetimi Çalışmaları**

## **Flood Causes, Damages and Flood Management Studies in Eastern Black Sea Basin**

**Türk Hidrolik Dergisi (Tur. J. Hyd.), Cilt (Vol) : 6, Sayı (Number) : 2, Sayfa (Page) : 36-46 (2022)**

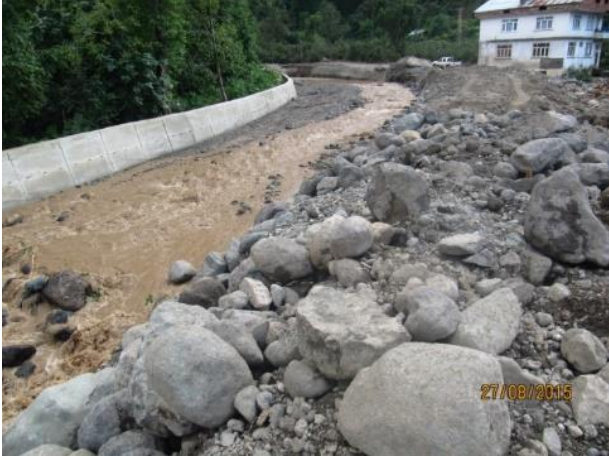
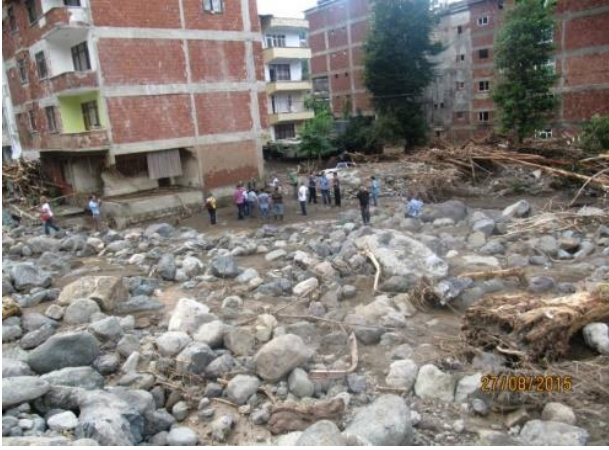
a. Sediment Taşınımı: Büyük eğimli yamaç ve akarsulardan oluşan bölgede, özellikle yan derelerden ve küçük akarsu havzalarından önemli ölçüde sediment taşınımı olmaktadır. Bölgede ormanların yok edilip yerine çay gibi yüzeysel erozyonda daha az etkin olan bitki örtüsünün geliştirilmesi sonucunda ciddi boyutlara ulaşan erozyon, dik eğimli arazilerde yağmur ve eriyen kar sularının, toprakların sızma kapasitesinin aşılması neticesinde yüzey akışına geçerek toprağı aşındırıp taşınması şeklinde olmaktadır. Şiddetli yağışlar hem akarsu taban ve şevlerinde ve hem de arazide çok büyük miktarda ve oldukça iri boyuttaki (iri çakıl, taş ve kaya) katı maddelerin yerinden sökülüp akım hızının

az olduğu akarsu kesitlerinde birikmesine yol açmaktadır. Sedimentin yanı sıra, ağaç blokları ve köklerinin de önemli bir sorun teşkil ettiği gözlenmektedir. Akarsu kesitlerinin daralması ve bazen tamamen bloke edilmesi sonucunda taşkın suları kesitten taşmakta, bu aşamada sedimenti de taşıyarak civar alanlarda katı madde birikmesine sebep olmaktadır (Şekil 2). Yüzeysel erozyonu ve bunun sonucunda oluşan sediment taşınımını azaltmak için çeşitli yapısal önlemler alınabilir. Bu kapsamda alınabilecek ilk ve en önemli önlem; tarım, mera ve orman alanlarında tabiatta bozulmuş dengenin yeniden oluşturularak yüzey akışlarının önlenmesi ve toprağın korunması gayesiyle, teraslama ve ağaçlandırma gibi arazi ıslahı önlemlerinin uygulanmasıdır. Yan dere mecralarındaki oyulmalar; yamaç göçmeleri, heyelanlar, kayalık alanlardaki fiziki ayrışmadan

**Şekil 2.** Hopa İlçesi Sugören Köyü'nde Sediment Birikimi

Oyuntu ve mecralarda erozyon ve rüsubat hareketinin önlenmesi, suyun aşındırma gücü ile dere yatağı direnci arasında denge kurmayı gerektirir ki bu sonucu elde etmenin yolu dere yatağı eğimini, böylece suyun hızı ve aşındırma gücünü azaltmaktır. Bu maksatla yan dere mecralarında çeşitli eşikler, ıslah sekileri, tersip bentleri, taban kuşakları ve britler inşa edilebilir; boyuna yapılar inşa ederek dere yatağı direnci artırılabilir. Eğer havzadan kaynaklanan rüsubat kontrol edilemiyorsa depolanması maksadıyla tersip bentleri inşa edilebilir. Ancak tersip bentlerinin memba tarafları kısa sürede dolmakta olup biriken malzemenin buradan uzaklaştırılması gerekir. Alternatif bir çözüm olarak, ince malzemenin mansaba aktarılıp iri malzemenin tutulduğu geçirimli tersip bentlerinin yapımı da yarar sağlayabilmektedir.

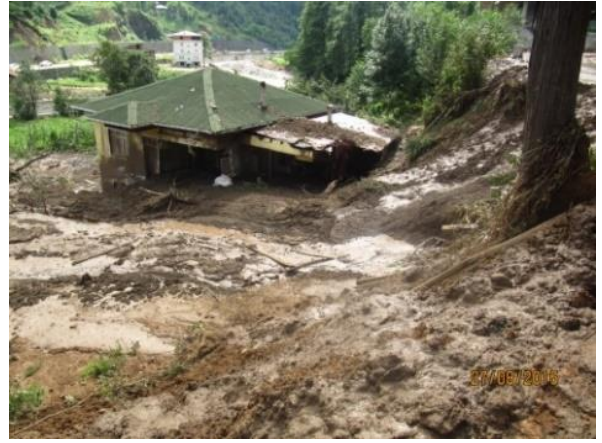
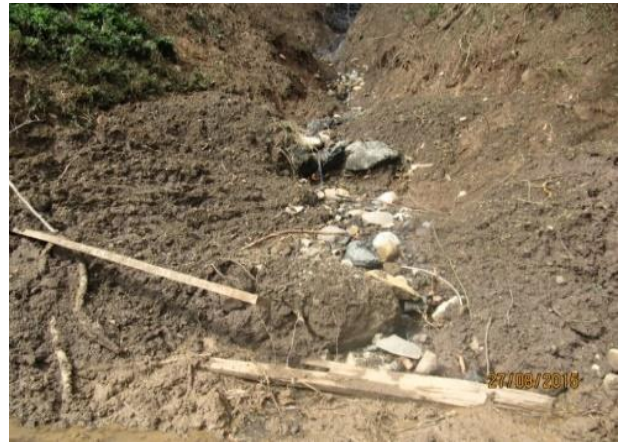
**Şekil 3.** Yoldere Köyü'nde Meydana Gelen Heyelan

Zemin kütlelerinin ağırlığı, bitki örtüsü ve yanlış yapılaşma sebebiyle de artmaktadır. Bu faktörlerin hepsinin DKH'nda etkili olması bölgeyi yüksek derecede heyelan tehlikesi ile karşı karşıya bırakmaktadır. Artvin İli Arhavi ve Hopa İlçelerinde bu şiddetli yağış sonrası oluşan heyelanların incelenmesi sonucunda, oluşan heyelanların büyük bir kısmının yapay bir şekilde müdahale edilmiş yamaçlarda

oluştugu görülmektedir (Şekil 3). İncelemelerde, heyelanlı sahaların ortak özellikleri şöyle özetlenebilir: (i) yüksek eğime sahip olması, (ii) iri yol yarmasının devamı niteliğindeki bir yamaçta oluşması, (iii) yüzeysel drenaj kanallarının yetersiz olması, (iv) çay bitkisi ile örtülü olması ve (v) sızıntı sularının zemin yapısını bozması. Alınabilecek önlemler; yamaçları güvenli hale getirmek için dış destek sağlanması (dayanma duvarı, kazıklı iksa, vs), yüzeysel drenaj ve iç drenaj yapılması, şevin ağırlığının azaltılması (kademelendirme, eğim düşürme, vs.) şeklinde sıralanabilir.

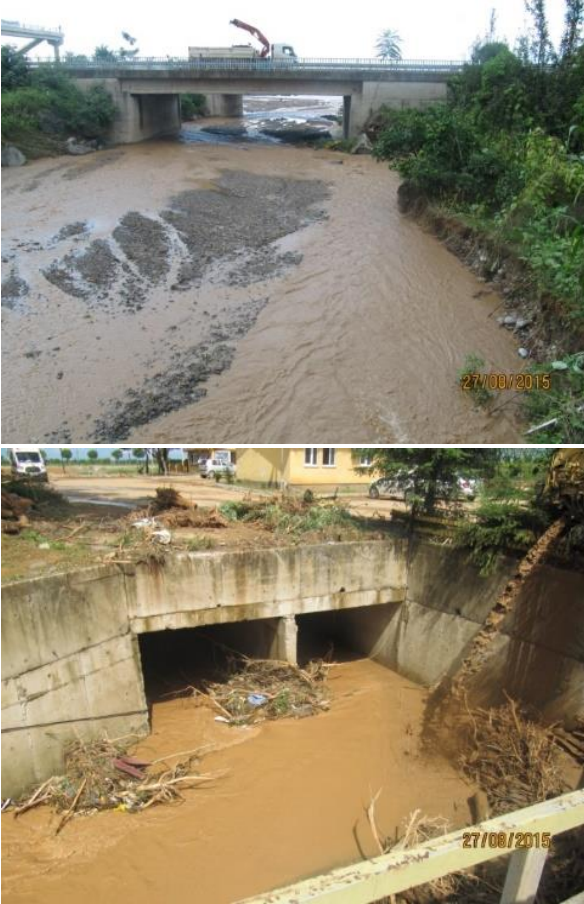
**Şekil 4.** Köprü ve Menfezlerin Tıkanması

c. Köprü ve Menfezlerin Tıkanması: Taşkın sonrasında gözlenen en önemli problemlerden biri de köprü ve menfez gibi sanat yapılarının yetersiz kalarak tıkanmasıdır (Şekil 4). Köprü ve menfez açıklıklarının yetersiz olduğu durumlarda özellikle ağaç kökleri ve gövdeleri kesitleri tıkamaktadır. Köprülerdeki tıkanma sonucunda membada su birikmesi olmakta; zamanla

basıncın artmasıyla biriken maddelerin sürüklenmesi sonucunda biriken su hızla mansaba doğru akmakta ve bir çeşit barajlanma etkisi yaparak akarsu kesitlerinden taşkınlara sebep olmaktadır. Benzer şekilde, menfezlerin tıkanması da membadaki kesitlerde suyun kabarmasına ve taşmasına yol açmaktadır. Önlem olarak; hem kesitlerin yeterli büyüklükte yapılması, hem de ağaçların sürüklenmesinin önlenmesi bu sorunların çözümünde önemli katkılar sağlayacaktır.

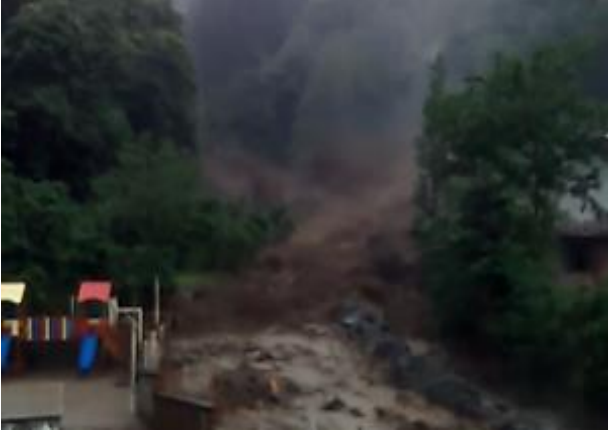
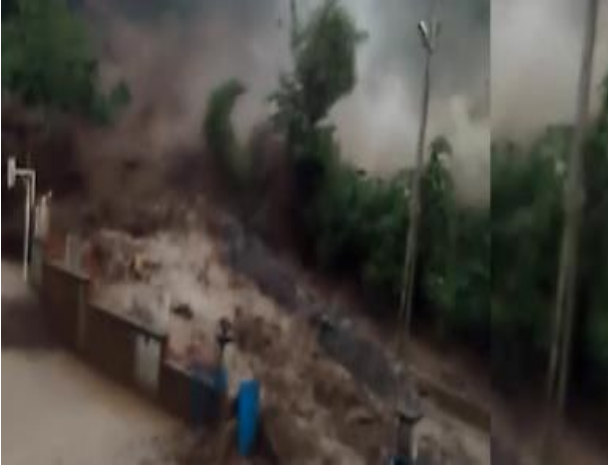
Araklı'da 24 saatlik sürede yaklaşık 14 mm yüksekliğinde yağış yağmıştır. Bu kadar küçük şiddetteki ve miktardaki bir yağışın bu denli büyük bir afete sebep olması mümkün değildir. Benzer şekilde, afetin olduğu akarsu kesitindeki debi değeri de, Karadere AGİ ölçümleri yardımıyla yaklaşık olarak 4.0-5.0 m<sup>3</sup>/s olarak tahmin edilmiştir. Bu kesitte 500 yıl tekrürlü taşkın debisi 28 m<sup>3</sup>/s olarak tahmin edilmiş olup olay sırasında meydana geldiği tahmin edilen debinin bu kadar büyük bir hasara sebep olması mümkün değildir. Bu durumda, meydana gelen afeti doğuran başka bir faktörün olduğu açıktır ki, bu faktör, Yüceyurt Mahallesi'nde meydana gelen heyelan sonucu Çamlıktepe Deresi'nin tıkanması ve oluşan gölün aniden boşalarak çok büyük bir debi ve hızla akarak büyük bir afete yol açmasıdır. Afet bölgesinde, 13 Haziran günü orta şiddette birkaç saat süren bir yağış yağmış, bu yağış sonucunda Yüceyurt Mahallesi'nde heyelan meydana gelerek akan malzemenin bir kısmı Çamlıktepe Deresi'ne ulaşmış ve akarsu kesitinde birikmiştir. 13-18 Haziran tarihleri arasında belli aralıklarla yağmur yağarak zemini kısmen suya doymun hale getirmiş ve heyelan oluşumuna yardımcı olmuştur. Son olarak, 18 Haziran Salı günü başlayan çok şiddetli yağmur sonucunda, oluşan göl aniden yıkılarak çok büyük bir debide ve çok yüksek hızla akarak

Çamlıktepe Mahallesi'nde binaların yıkılmasına ve arazi araçlarında çalışan kişilerin zarar görmesine sebep olmuştur (Şekil 5).

**Şekil 5.** Heyelan Sonucu Oluşan Gölün Patlaması Sonrasında Meydana Gelen Taşkın

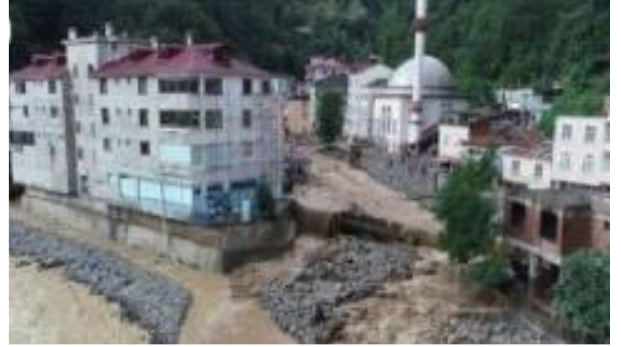
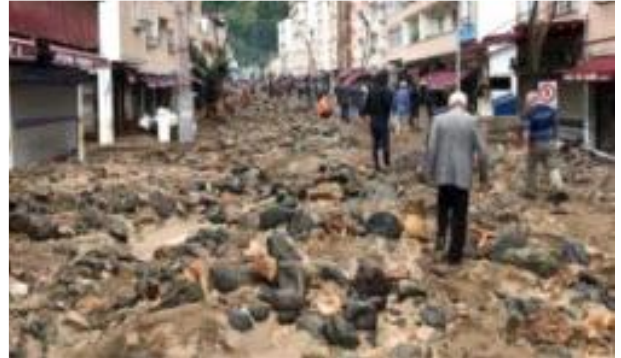
gelmiştir. Saat 15 sıralarında başlayan yağmurun şiddeti saat 18'den sonra hızla Dereli Deresi, Dereli-Şebinkarahisar karayolu altındaki ve onun birkaç metre üst tarafındaki köprülerin tıkanması sonucu ilçe merkezine yönelmiş, debi kısa zamanda yükselerek caddelerdeki taşıtları, otobüs durağını, bankamatik kulübelerini vb. malzemeleri sürüklemeye başlamış, getirdiği sediment malzeme ile binaların giriş ve bodrum katlarına dolmuştur. Günün ilerleyen saatlerinde sular kısmen çekildiğinde, ilçe merkezindeki cadde, sokak ve ticarethanelerin su ve sediment malzeme ile dolduğu, malzemenin ana caddede 2.5 m kalınlığa ulaştığı görülmüştür. Taşkında cadde kenarlarında park halindeki araçların sürüklenerek aşağıdaki ilçe meydanına ve hatta Aksu Çayı'na doğru gittiği, çoğunun kısmen veya tamamen sediment malzeme içinde gömülerek kaybolduğu tespit edilmiştir (Şekil 6) [2].

**Şekil 6.** Taşkın Sonrasında Sediment Birikmesi
