İSTANBUL ÜNİVERSİTESİ
ORMAN FAKÜLTESİ
DERGİSİ

KARAPINAR İÇ KUMULU VE RÜZGAR EROZYONU

Doç. Dr. İbrahim ATAY

İ. Ü. Orman Fakültesi Silvikültür Kürsüsü

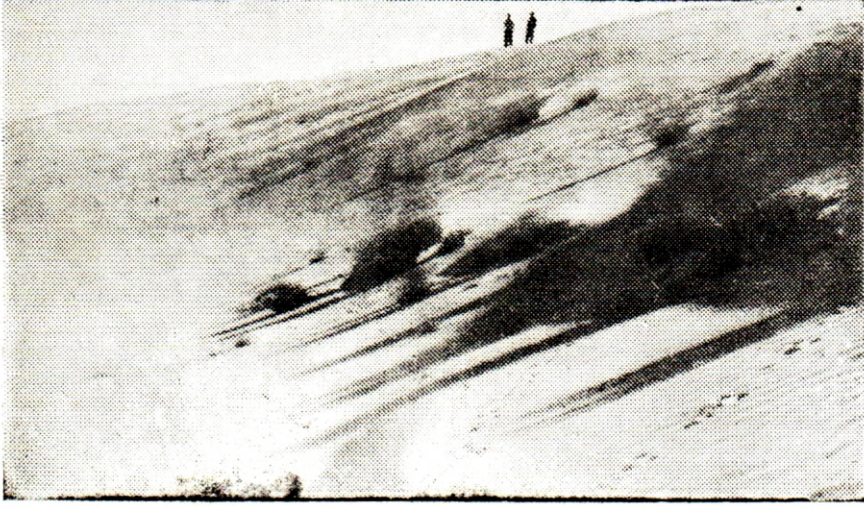
hafif meyilli aksi yönde yani kumulun yürüdüğü taraftaki yüzde diktir (1). Adı geçen Karapınar kumulunda kumul tepelerinin her iki istikamette de meyil münasebetlerinin benzer olması, hareketinin iki istikamette olduğunun delilidir. Kum tepelerinin yüksekliği yer yer 5-6 m ye ulaşmaktadır (Resim: 1).

RESİM: 1. Karapınar içkumulundan bir görünüş: Eylül/1962.

Kumul sahası bitki örtüsünden tamamen mahrumdur. Tetkiklerimiz sırasında (Eylül/1962) kumulda 30-35 cm lerde rutubet tezahürlerine rastlanmamış, akıcı olan kuru kumlar çukur amçmağı güçleştirdiği cihetle daha derinlerde rutubetlilik durumunu araştırmak mümkün olamamıştır.

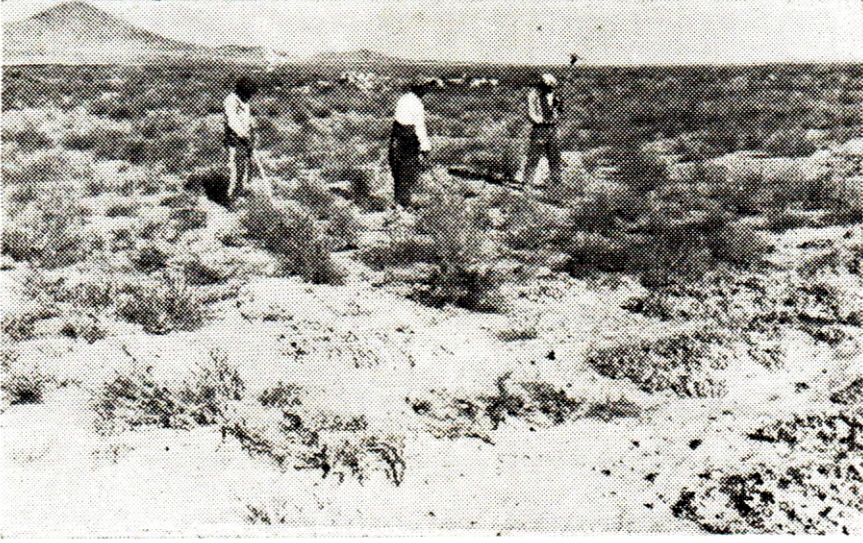
Krapınarlılar step bitkilerinden hayvan yemi olarak da büyük ölçüde faydalanmaktadırlar. Bu faydalanma sadece otlak sahalarında entansif şekilde vâki otlatma ile kalmayıp, bu sahalardan bitkileri söküp, kış için depolamak suretiyle son derece zararlı bir faaliyet derecesine ulaşmaktadır (Resim: 2, 3, 4). Kış yemi olarak

RESİM 2. Kışlık yem, yakacak ve süpürgelik için vejetasyonun sökülmesi. Karapınar, Eylül/1962.

a) Mevcut step vejetasyonunu muhafaza etmek lâzımdır. Evvelce belirtilen çeşitli ihtiyaçlar muvacehesinde, bu vejetasyonun bir kısmından faydalanmayı bilgili ve ölçülü bir şekilde gerçekleştirmelidir. Meselâ: Otlak sahasının genişliği ile otlayacak hayvan sayısı arasında makul ve ilmi bir münasebet olmalıdır. Otlamada münavebe tatbik edilmelidir. Diğer maksatlar için (yakacak, yemlik, süpürgelik v.s.) sökme işlerinde bu işi vejetasyonun sık olduğu yerlerde hafif bir gevşetme yapacak şekilde oradan buradan alma şeklinde, yahut hâkim rüzgâr istikametine dik ve dar şeritler üzerinde yapmak düşünülebilir. Her halde bugün yapılagelmekte olan feci faydalanma şekline (Resim: 3) mutlaka mâni olunmalıdır. Sahayı tamamen çıplaklaştıran bu günkü faydalanma şekli, bu işin yapıldığı kum toprakları üzerinde bir kumul yaratma teşebbüsü demek olur.

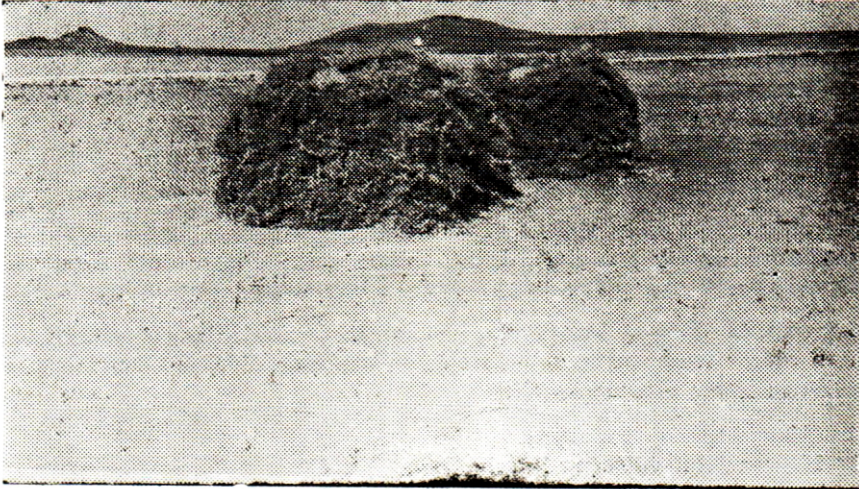
RESİM 3. Bütün sahada vejetasyonun sökülerek, bîlâhare taşınmak üzere sahada yığılması ve rüzgâr erozyonuna müsait duruma gelen çıplak sahalardan. Karapınar, Eylül/1962.

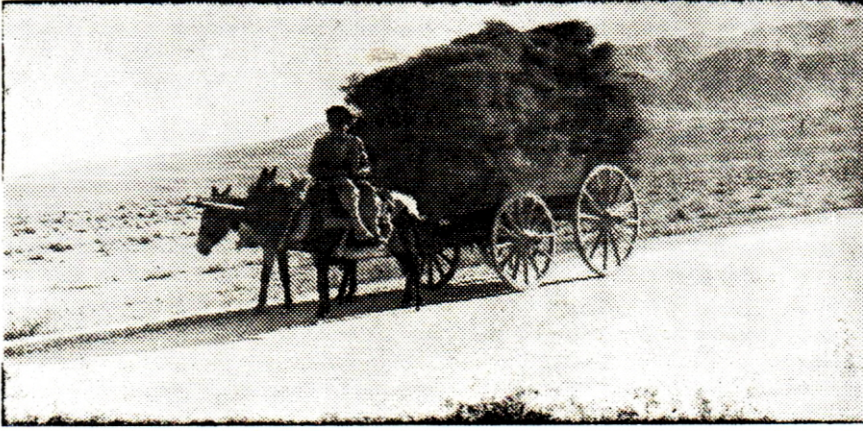
RESİM 4. Sökülen vejetasyonun arabalarla Karapınar'a nakli. Eylül/1962.
