KOZAKLI (NEVŞEHİR) JEOTERMAL SAHASI'NDA OLUŞAN ÖRTÜ-ÇÖKME DOLİNİN (COVER- COLLAPSE SINKHOLE) OLUŞUMU ve SONUÇLARI BAKIMINDAN BİR DEĞERLENDİRME

The Cover-Collapse Sinkhole that Occured in the Geothermal Area in Kozaklı / Nevşehir, Central Anatolia: An Evaluation of Its Formation and Consequences

İbrahim KOPAR *

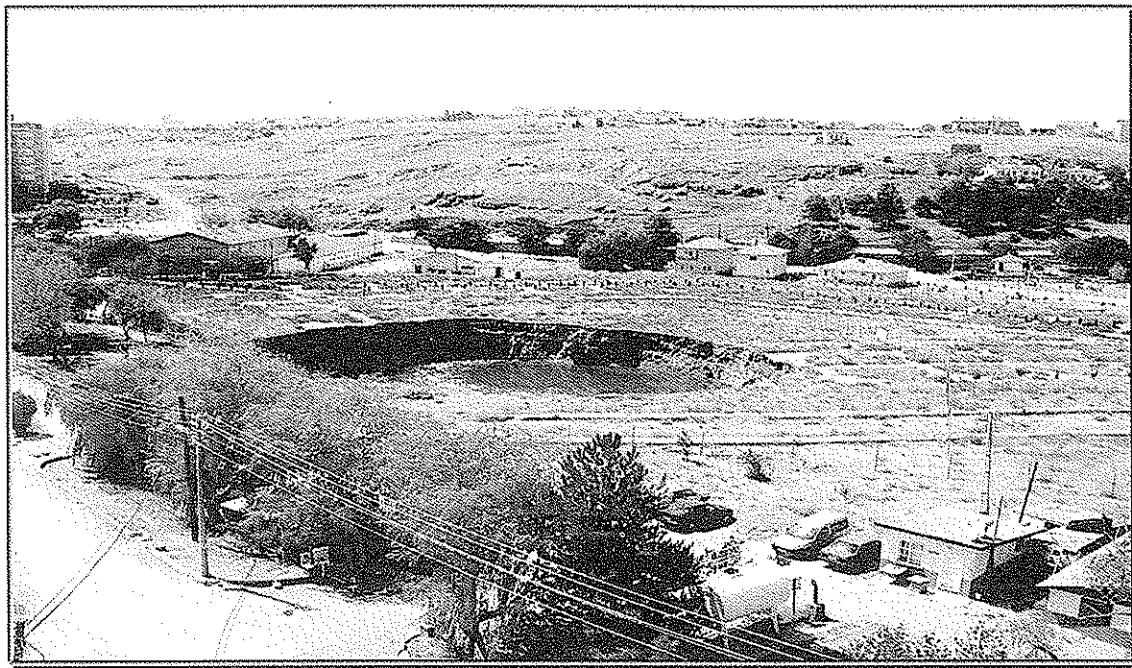
Foto 2: Örtü-Çökme Dolini. Ön planda karayolları misafirhanesi, arka planda ise belediye kaplicasına ait işletme binaları ve Taşlibayır sırtı travertenleri yer almaktadır.

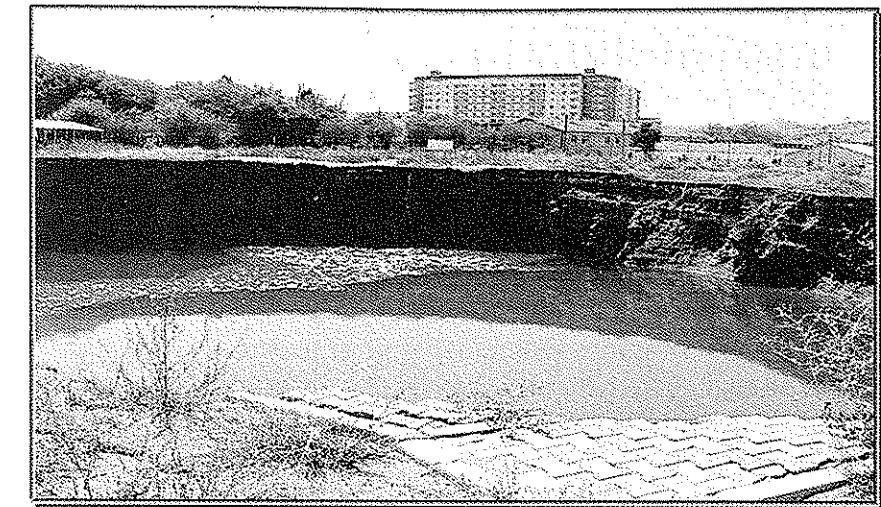
Çökme dolininin şekli kabaca oval bir geometri göstermektedir. İçinde çökmeyi izleyen süreçte bir göl oluşmuştur (Foto 3). Dolinin kısa ekseni yaklaşık olarak 30 m, uzun ekseni ise 40 m civarındadır (Şekil 5-6). Hesaplanan yaklaşık alanı ise 1000 m^2 dir¹. Dolin'in yüzeyden itibaren göl seviyesine kadar olan derinliği 11 m, bu seviyeden göl tabanına kadar olan derinliği ise 7-8 m kadardır (Foto 4). Çökmenin meydana geldiği yüzeyin yüksekliği 1056 m. olduğuna göre dolinin toplam derinliği 18-19 m yi bulmaktadır. Dolin'in çevresinde formuyla uyumlu hilâl biçimli açılma çatlak ve yarıkları göze çarpmaktadır. Yarıkların uzunlukları 15-20 m, ölçülebilin açıklıklar ise yer yer 2-10 cm arasında değişmektedir. Yarıkların görünür uzantıları olay yerine 30 m uzaklıktaki karayolları 68. şube şefliği misafirhanesi ve 50 m mesafedeki belediye kaplıca binalarına doğru gelişme göstermektedir. Bununla birlikte şu an için yarıklardan kaynaklanan herhangi bir tehlikeli durum gözükmemektedir. Dolin'in meydana geldiği zeminin litolojik özelliklerine bakıldığından yüzeyden derinlikte 2-3 m derinlikte yapay dolgu malzemesi, altta ise killi kumlu, siltli, çakılı alüvyonlarla killi balık türevi bir malzeme göze çarpmaktadır. Dolin'i çevreleyen şevelerin bazı bölümlerinde toprak düşmeleri görülmektedir. Bu durum dolinin genişleyebileceğini de göstergesi olabilir.

Foto 3: Örtü-Çökme Dolini içindeki göl ve park'a ait kaldırım taşları. Arka planda bir termal otel yer almaktadır.

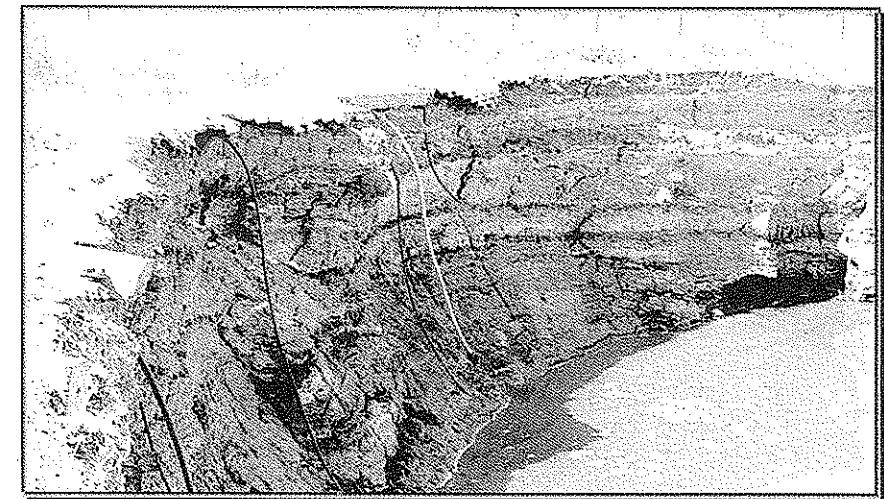
Foto 4: Örtü-Çökme Dolini'ne yakın plan bir bakış
Photo 4: The apparence of the cover-collapse sinkhole

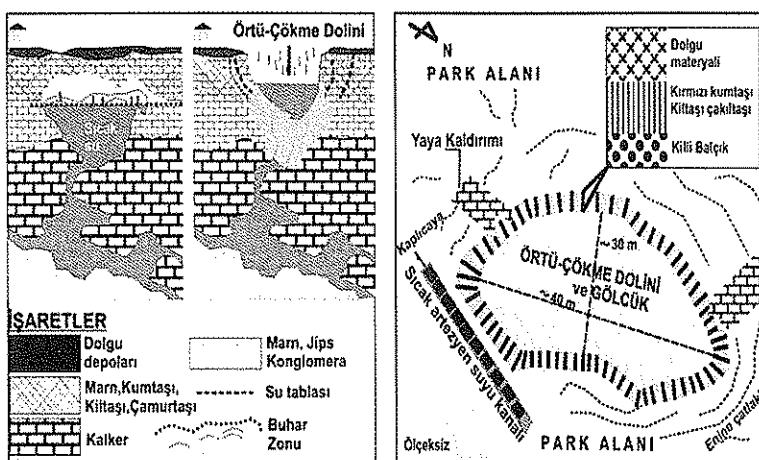
Şekil 5-6. Örtü-çökme dolininin oluşum mekanizması ve çökme yerinin planı

Araştırma sahasındaki çökme dolininin oluşumunda da tipik karstlaşma mekanizmaları etkili olmuştur. Öncelikli olarak örtü malzemesinin altındaki yaklaşık kalınlığı 80 m yi bulan göl kalkerleri içinde mağara benzeri bir boşluk olmuştu, ardından da boşluğun üzerindeki tavan çökmüştür. Bu noktada tavanın çökmesine neden olan birden fazla faktör gözükmemektedir. Bunların başında örtü malzemesinin altındaki kireçtaşının tabakasında bir çözünme boşluğunun oluşması, üzerinde parkın yer aldığı tavanın çözünmeye bağlı olarak incelmesi ve boşlukta duramaması, örtü kemerine kalınlığı 2-3 m ye varan tonlarca ağırlıkta hafriyat döküleerek zemin ağırlığının artırılması ve kemerin taşıma gücünün zayıflatılması gelmektedir. Bunlara ilave olarak literatüre bakıldığından bu gibi sahalarda çökmeye neden olan sinsi başka bir faktörün daha olduğu ortaya çıkmaktadır. Bu faktör; rezervuardan sondajlarla aşırı su çekilmesidir. Doğaldır ki; aşırı şekilde su çekilmesi yüzünden yeraltındaki akışkanın uzaklaşmasıyla boşluktaki hidrostatik basınç da alçalmaktadır. Bir başka anlatımla jeotermal rezervuardan sıcak su çekilmesi ortamındaki ısı ve basınç değişimine yol açmakta, bu durum ise, rezervuar ortamındaki gerilim-birikim eşitliğini bozmakta (Karahanoglu, 1987; 49) ve böylece zemin desteği doğrudan tavan olarak düşünülen kemer üzerine binmektedir. Ayrıca su çekilen jeotermal sahalarda alçalma, çökme gibi olaylar sıcak su çekilen sahalarda salt buhar çıkarılan sahalara göre daha fazla gerçekleşmektedir (Barbier, 2002: 53). Bu nedenle jeotermal akışkan üretiminin dengeli kullanımı ve korunması jeotermal sistem içindeki dengenin korunması bakımından önem arz etmektedir (Satman, 2006; 15: Onur ve Satman, 2006; 9).

Çökme dolini ve çevresinde ayrıntılı zemin etütleri yapılarak risk haritası çıkarılmalıdır. Ayrıca dolinin çevresindeki tel çit ve uyarı afisi gibi unsurlar yeterli koruma tedbiri olarak gözükmemektedir.
