Odon üretim çalışmalarından sonra meşcerede kalan ağaçlardaki zararların incelenmesi (Belgrad Ormanı örneđi)

Araştırma Makalesi

Assessment of residual tree damage after harvesting operation: case study of Belgrad Forest

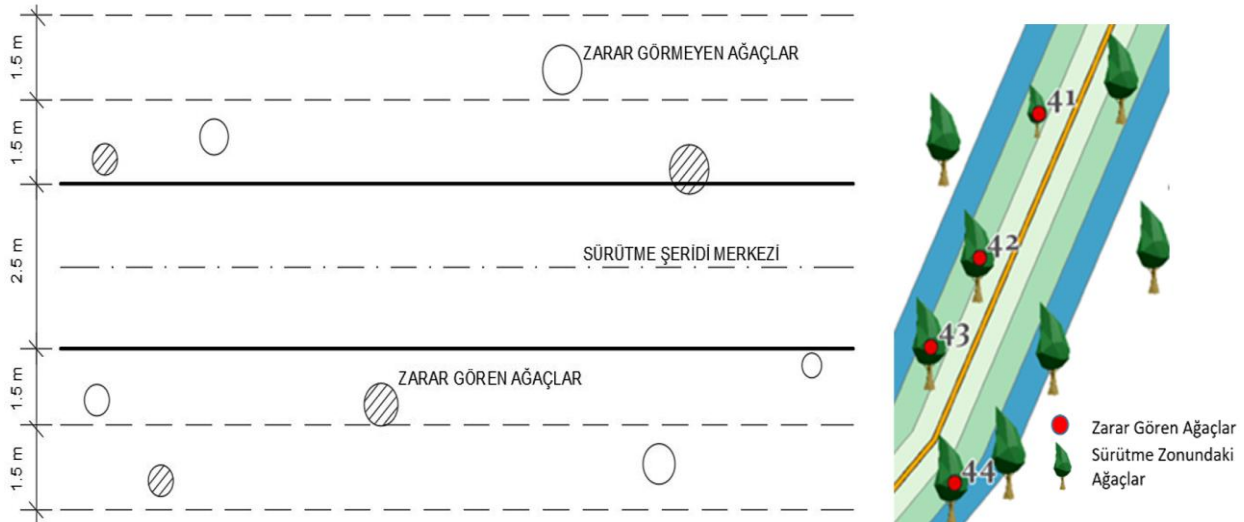
Şekil 2. Sürütme şeridi çevresindeki zarar gören ve görmeyen ağaçların tespit edilmesi

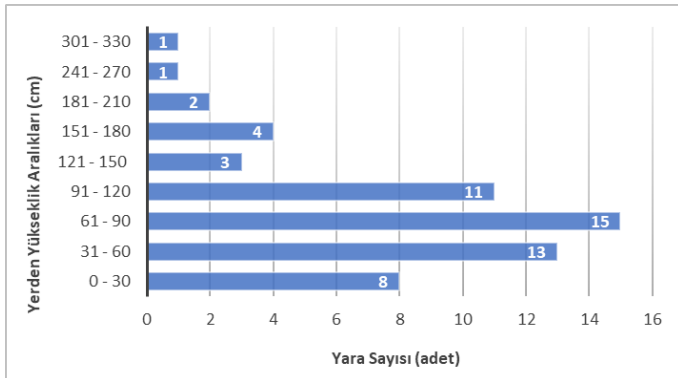
Meşcerede üretim çalışmaları sonrasında kalan ağaçlar üzerinde oluşan zararlar kabuk ve kambiyum yaralanması şeklindedir. Kabuklarda kopma, yırtılma ve sıyrık şeklinde zararlar görülmüştür. Ağaç gövdelerinde meydana gelen zararın yükseklik basamaklarına dağılımı Şekil 4'te gösterilmiştir.

Şekil 4. Ağaç gövdelerinde meydana gelen zararın yerden yükseklik dağılımı

fazla görüldüğü yükseklikler 61 – 90 cm aralığındadır (15 adet - %25,8). Jourgholami (2012)'nin İran Hyrcanian Ormanında yaptığı bir çalışmada ağaçlarda meydana gelen zararların 1 metreye kadar olan bölümde daha fazla bulunduğu belirlenmiştir. Her iki çalışmada da ağaç gövdelerindeki zarar yükseklikleri yaklaşık çıkmıştır. Ağaçlarda meydana gelen zararların %11,5'i (6 adet) sıyrık, geriye kalan %88,5 (46 adet)'i ise kabuğun tamamen kalkması ve kopması şeklinde kambiyuma kadar olan zararlardır. Yara boyutunun cm2 olarak belirlenmesinde yapılan ölçümler ve yara alanlarının belirlenmesi Şekil 5'te gösterilmiştir.

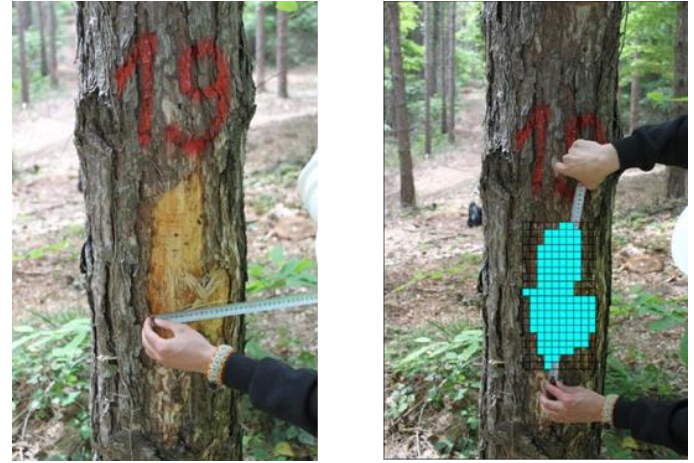
Şekil 5. Ağaçların gövdelerinde meydana gelen zarar boyutlarının belirlenmesi

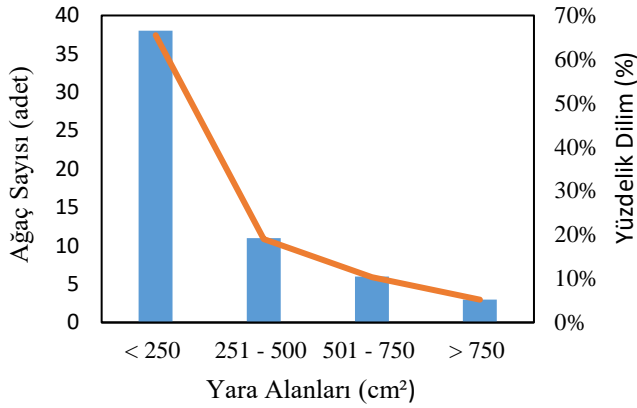
Çalışma alanında sürütme şeridi etrafında zarar gören ağaçların yara boyutları sınıflandırılmıştır (250 cm²'den küçük, 251-500 cm² arası, 501 – 750 cm² arası ve 751 cm²'den büyük). Bu sınıflandırmaya göre yara boyutunun %65,5'i 250 cm²'den düşük bulunmuştur (38 adet) (Şekil 6). Yara derinliklerinin özellikle iğne yapraklı ağaç türlerinde daha fazla olduğu gözlemlenmiştir. Sürütme çalışmalarında yaralar ağaç gövdesinde alt bölgelerde olmakla birlikte, taşıma çalışmalarında ortalama 120 cm'ye kadar yükselmekte ve son olarak yükleme çalışmalarının yapıldığı bölgelerde 310 cm'ye kadar olduğu gözlemlenmiştir. Sürütme şeridinin merkezi ölçümlerde esas alındığından bu merkeze göre zarar gören ağaçların merkezden uzaklıkları tespit edilmiştir. Buna göre; toplam zarar gören 52 adedin 27 adedi sürütme şeridi merkezinden 126 – 225 cm aralığında bulunmaktadır (Şekil 7). Bu konuda Froese and Han (2006)'ın yaptığı bir çalışmada yaralanmaların %68'inin sürütme şeridinin merkez hattına 4 m mesafede meydana geldiği tespit edilmiştir. Aynı çalışmada meşcerede kalan ağaçların %37,4'ünün zarar gördüğü ve zararın ağacın 2 m yüksekliğine kadar çıktığını görülmektedir. Ağaçlarda meydana gelen zararlar yararın boyutuna göre ağacın yıllar içinde gücünü azaltmaktadır. Bu durum ağacın dış etkenlere karşı açık olmasına neden olmakta ve iler ki dönemlerde kalite kayıplarına neden olmaktadır (Yılmaz and Akay, 2008; Tavankar et.al., 2015).

Şekil 6. Yara boyutunun (cm²) ağaç sayısı ve yüzdeler dilim dağılımı

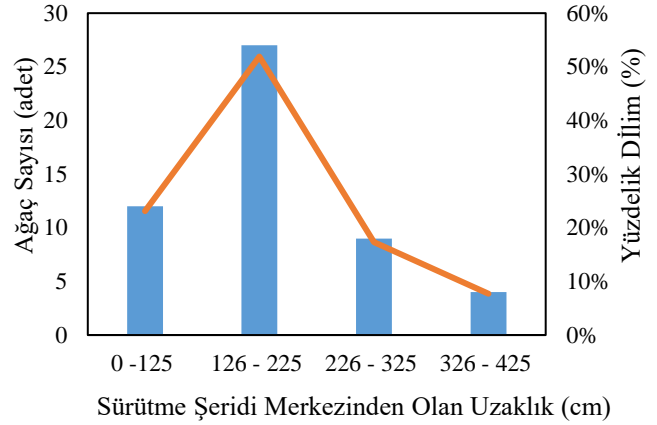
Şekil 7. Zarar gören ağaçların sürütme şeridi merkezinden olan uzaklık dağılımı

Ağaçlarda meydana gelen yaraların yerden ortalama yüksekliği 89 cm olup, oluşan yara alanlarının ortalama boyutu 249 cm²’dir. Zarar gören ağaçların sürütme şeridi merkezine olan ortalama uzaklığı ise 202 cm olarak belirlenmiştir.
