HORİZONTAL KÖK KIRIĞI (Bir Olgu Nedeniyle)

HORIZONTAL ROOT FRACTURE (A Case Report)

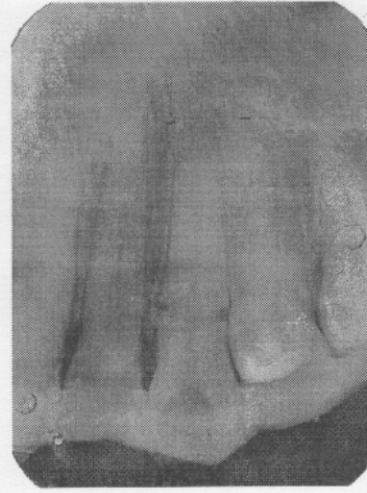
24 yaşında bir erkek hasta, travma sonucu üst sol lateral kesici (22) dişinde oluşan kron kırığı şikayetiyle 2000 yılı Ekim ayında Ankara Üniversitesi Diş Hekimliği Fakültesi'ne başvurmuştur. Alınan radyografide, hastanın üst sol kanin (23) dişinde kanalın 1/3 koronal bölgesinde horizontal kök kırığı olduğu tespit edilerek Endodonti kliniğine sevk edilmiştir. Kliniğimizde hastadan alınan anamnezde, üst sol kanin bölgesine yaklaşık 1,5 ay önce travma geldiği öğrenildi ve hastanın ekstra-oral muayenesinde herhangi bir bulgu izlenmedi. İntra-oral muayenede 22 no'lu dişte pulpanın açılmadığı bir mine-dentin kırığı tespit edildi. Bu dişte perküsyon ve palpasyona duyarlılık ve mobilite gözlenmedi. Vitalometrik

Resim 1. 23 no'lu dişin teşhis radyografisi

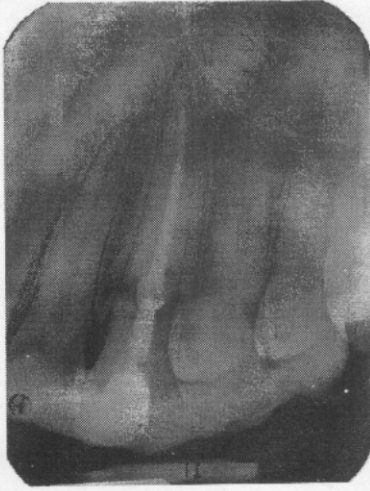
Resim 2. 23 no'lu dişin kanal dolgusu yapılmış görüntüsü

Kanal içindeki $Ca(OH)_2$ patı serum fizyolojik solüsyonu ve eğeler yardımıyla temizlendi. Thermafil (Densply Maillefer, Ballaigues, Switzerland) setindeki guta-perka kaplanmamış, en son eğeye uygun kor materyalinin kanal içinde apikal uyumu kontrol edilerek kanal boyu tespiti yapıldı. Daha sonra, kanal duvarlarına $Ca(OH)_2$ içerikli bir kök kanal patı (Sealapex, Kerr, Romulus, USA) uygulandı ve metal core taşıyıcı Thermafil dolgu materyali alevden hafifçe geçirilerek kanal içerisine, tespit edilen uzunlukta yerleştirildi. Hastadan radyografi alınarak kontrolü yapıldıktan sonra core materyalinin dişin koronal kısmında kalan bölümü kesilerek ayrıldı (Resim 2). Giriş kavitesi geçici restorasyon materyali ile kapatıldı ve hastaya iki hafta sonrası için randevu verildi. Hasta randevusuna geldiğinde herhangi bir ağrı şikayeti olmadığı görüldü. Kavite kompozit dolgu materyali (3M ESPE Valux Plus, Germany) ile kapatıldı. Hastaya 2 ay sonra gelmesi söylendi. Bu seansta dişin tamamen semptomsuz olduğu görüldü. Alınan takip radyografisinde fraktür hattında herhangi bir değişiklik gözlenmedi (Resim 3). Daha sonra dişteki splint söküldü. Altıncı ayda yapılan kontrolde dişin semptomsuz olduğu tespit edildi ve bu seansta alınan radyografide fraktür hattında bir genişleme olmadığı, fakat, bir önceki kontrol seansından

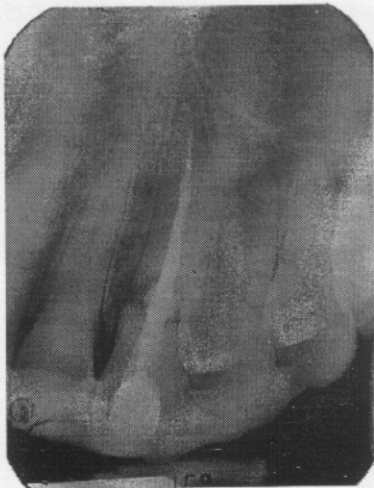
Resim 3. 2 ay sonraki takip radyografisi

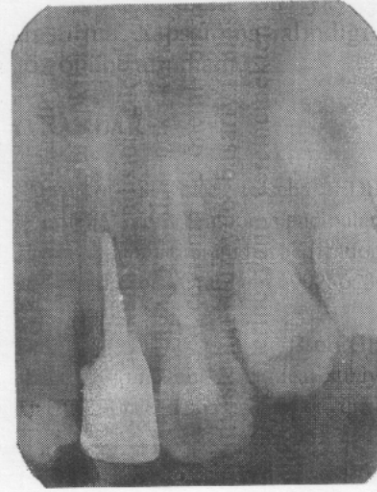
Bir yıl sonra yapılan kontrollerde, radyografik incelemelerde kırık hattındaki deplasman aralığının küçülmediği ancak bu bölgedeki radyolüsent görüntünün yerini hafif radyoopasiteye bıraktığı izlendi (Resim 4). Klinik incelemede ise mobilitenin hastanın ilk geldiği zamana göre oldukça azaldığı ve dişte herhangi bir semptom olmadığı tespit edildi.

Resim 4. 1 yıl sonraki takip radyografisi
