# KUZEY İSPANYA, İSPANYOL PİRENELERİ, TREMP HAVZASINDA GÖZLENEN KÜTLESEL HAREKETLERİN HAVA FOTOĞRAFLARIYLA YORUM YÖNTEMLERİ\*

Murat AVCI

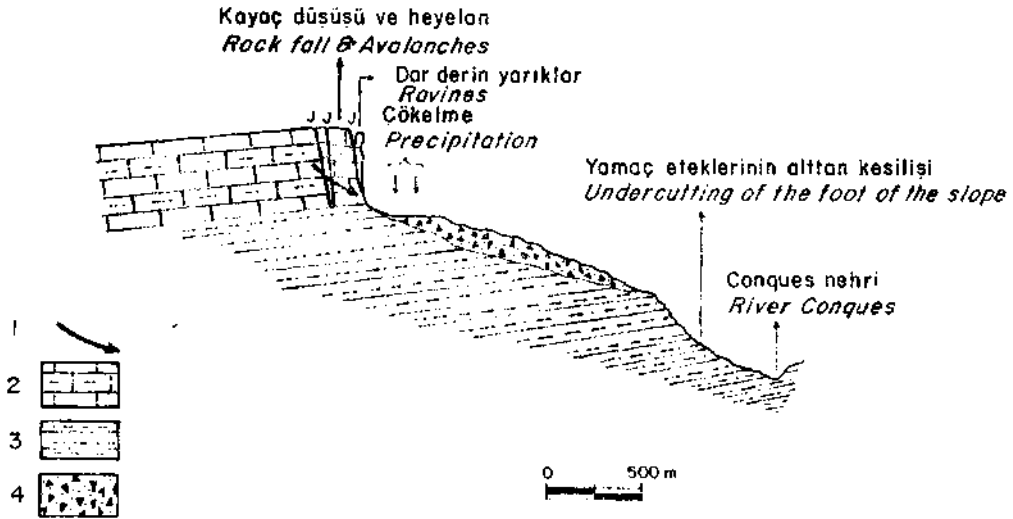
Şek. 2 - Eosen kalker-marınlı ile Paleosen kırmızı marınlı arasında hâkim olan dengesizlik koşullarını etkileyen faktörler,

Eosen kalkerler, yoğun, sık eklemli ve marınlı arakatlı kayalardır (Foto 4). Sağnak yağmurlar esnasında eklem yerlerinden süzülen sular arakatlı plastik marınlı şişirir ve ünitenin dengesini bozar. Altındaki formasyon kolayca erozyona uğrayan ve taşınan Paleosen kırmızı marınlardan oluşmaktadır. Bunun sonucu olarak eklemli Eosen kalker blokları düşer ve/veya daya-

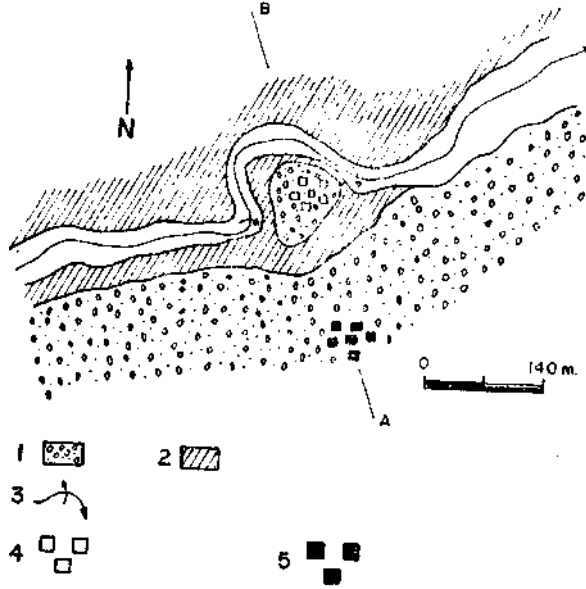
Şek. 3 - Tendruy'un durumunun plandaki görünümü

*Jeoteknik açıklama.* — Eski Tendruy köyü, Paleosen kırmızı marnları örten siğ bir fosil nehir kanalının nehir tarafındaki kenarında yer alan bir tepe üzerine kurulmuştur. Fosil kanal malzemesi pekişmemiş kumlu çakıldır ve elle dokunulduğunda ufalanır. Çakıl yatağının en alçak yerinde yeni bir akarsu oluşmuş ve fosil kanalın yüzeyini 30 m kadar oymuştur. Köyün batısında plan ve kesitten görüldüğü kadar orta derinlikte terk edilmiş bir vadi vardır. Köy bu şekilde marn üzerindeki çakıl zemini ile tamamen izoledir (Şek. 3 ve 4).

Çakıl ve akındaki marn arasındaki kontakt doğuya doğru 7° kadar eğimlidir. Bu durum, çakıl formasyonu ve altındaki marnların doğu kısmı boyunca bölgeye hâkim olan mevcut akarsuyun yanal olarak altını oyması ve düşey olarak kesmesi nedeniyle dengesizlik yaratmıştır. Şurası da iyi bilinmektedir ki, suyun üstteki geçirgen tabakadan süzülmesi, alttaki geçirgen olmayan tabakada bir kayma yüzeyi meydana getirebilir. Sabitliği bozan bu koşulların bir araya gelmesi sonucu, tepe ve köy doğuya, nehre doğru ağır ağır kaymaya başlamıştır.

Eski köy halen durmaktadır. Düzensiz bir yüzeyi vardır ve çok çatlaklı ve girintili çıkıntılı duvarlar gözle görülebilir. Henüz harabe olmamışsa da, içinde gezinmek tehlikelidir. Köy birkaç yıl içinde tümüyle kayabilir. Yeni köy daha güneyde sağlam bir yerde kurulmuştur.

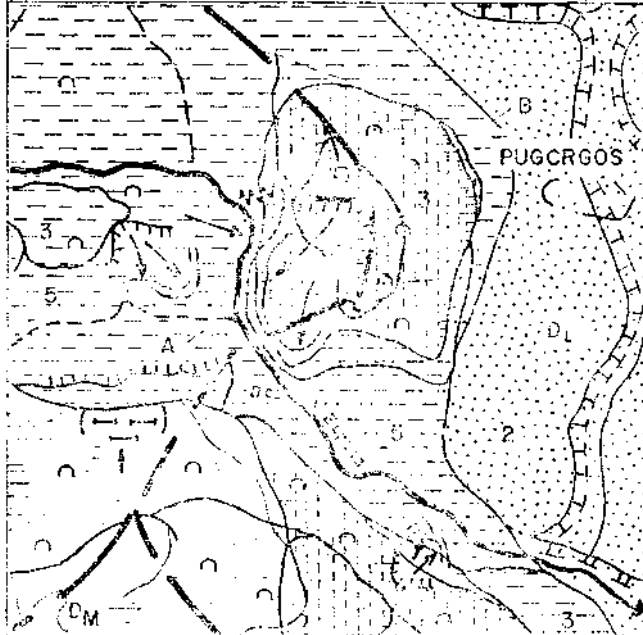
Şek. 5 - Puigcergos'un yanal nehir erozyonu ile başlayan toprak kaymasının planı.

Buradaki tehlikeli durumun nedeni de, Eosen kalker-marn formasyonunu etkileyen bir toprak kaymasıdır. Eski Puigcergos köyü bir kalıntı tepe üzerinde kurulmuştur. Tepenin yüksekliği 100 m kadardır ve tepenin güneybatısında akan B<sup>co</sup>. de Espona nehri tepeye son şeklini vererek onu oymuş ve daha güneyde yer alan tepelerden onu ayırmıştır. Litolojik olarak tepe güneydeki Eosen kalkerlerinin bir uzantısıdır (Şek. 5). B<sup>co</sup>. de Espona'nın düşey olarak kesmesi, olgunluk safhasına ulaştığı ve hafif bir gradyanla tanımladığı için önemsizdir. Diğer taraftan yanal olarak oyması özellikle yağmurlu mevsimlerde çok önemlidir, çünkü o zamanlar oldukça geniş havzası (ortalama 7 km<sup>2</sup>) nedeniyle fazla boşalma gözlenmektedir.

B<sup>co</sup>. de Espona'nın akış yönü düzdür ve tepeye ulaşana kadar hemen hemen doğuya doğru akar ve tepe nehrin güneye doğru dönmesini zorunlu hale getirir. Kanalın bu noktasında yanal erozyon açıkça en fazla hale gelir ve akıntı tepenin eteklerini aşındırır. Yanal kesme ilerledikçe, dengesizliğin ilk işareti olarak, tepenin üstünde pek çok çatlaklar görülür. Yaklaşan bu

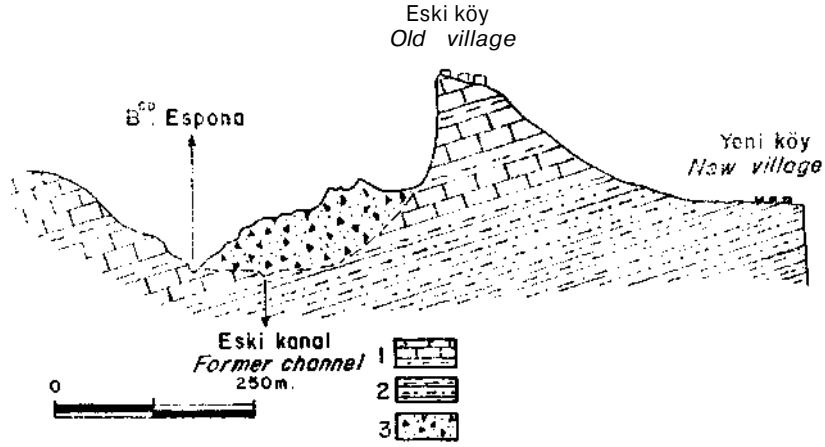
Şek. 6 - Şekil 5 teki planın A-B hattı boyunca alınan enine kesiti.  
1 - Kalker ve marnlar (Eosen); 2 - Kırmızı marnlar (Paleosen);  
3 - Döküntü.

tehlikenin açık belirtilerinin ikazı ile köylüler daha doğuda düz ve sağlam bir yere yerleşmişlerdir. Yağmur suyunun çatlaklardan alttaki Paleosen marnlarına süzülmesi (Şek. 6), dengesizlik durumunu artırmış ve sonuçta kaymaya yol açmıştır (Foto 15). Bunun sonucu olarak ortaya çıkan kopmuş kütle anomalisi büyüktür ve stereovizyonda açıkça görülebilir (Foto 2).

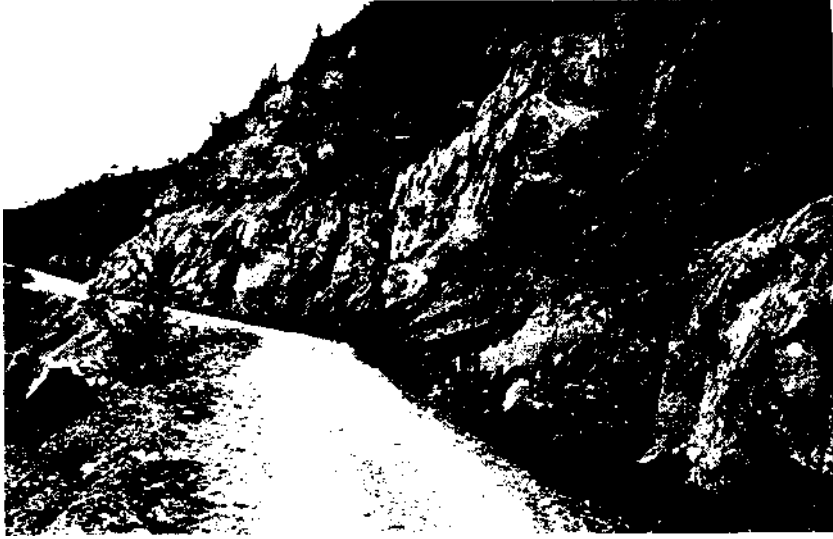
Foto 4 - Eosen kalker-marn arakatlı formasyonun fotoğrafı. Foto 5 teki kayaç heyelanından sonra yo! yeniden yapılmıştır.

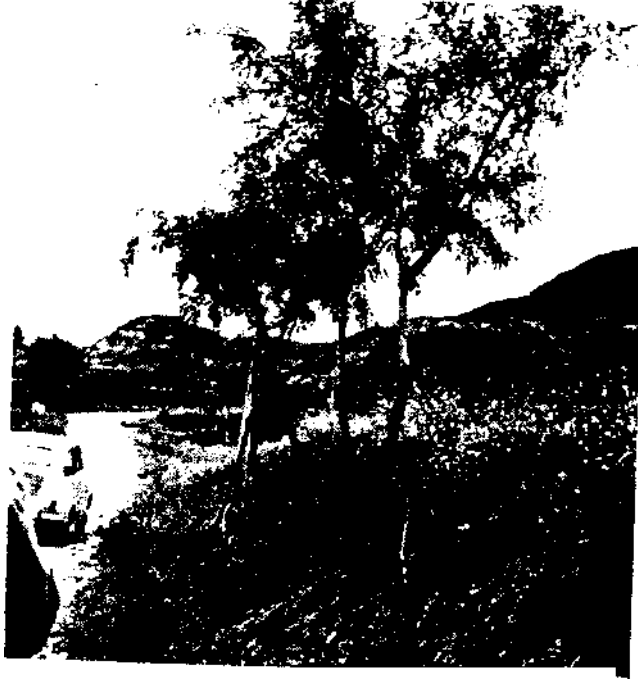
Yamacın eteğinde, yanal nehir erozyonu ve dere yatağı açılması, kötü arazi (badlands) ve derecik gibi diğer erozyon faaliyetleri görülmektedir. Bu durum, aşırı yüklenme ile ayrılma (makaslanma) ve alttan kesme ile de geriliminin artmasına yol açmaktadır. Bunun sonucu olarak, kolüvyal malzeme değişik kütleli hareketler biçiminde aşağı doğru hareket eder. Örneğin, sürünme bu yamaç üzerinde devamlı bir olaydır ve kolüvyal malzeme kalınlığını aşmaz (Foto 6 ve 7).

Foto 6 - Fotoğraf, ağaçların köklerini göstermektedir, kökler toprağın Paleosen kırmızı marnları örten kolüvyal malzeme içinde sürünmesini gösterir.

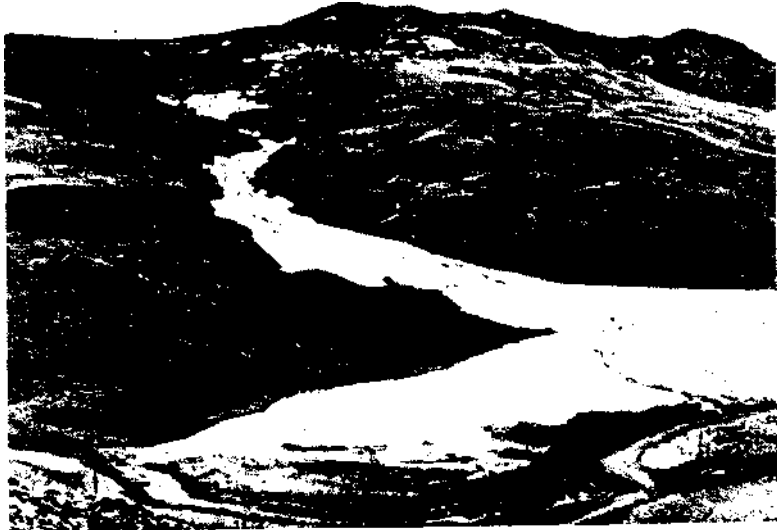
Foto 13 - Fotoğraf, akışın tepesinde oluşan izden koparılan kayma malzemesinin tekrar taşınmasının sonucu olan çamur akışını göstermektedir.

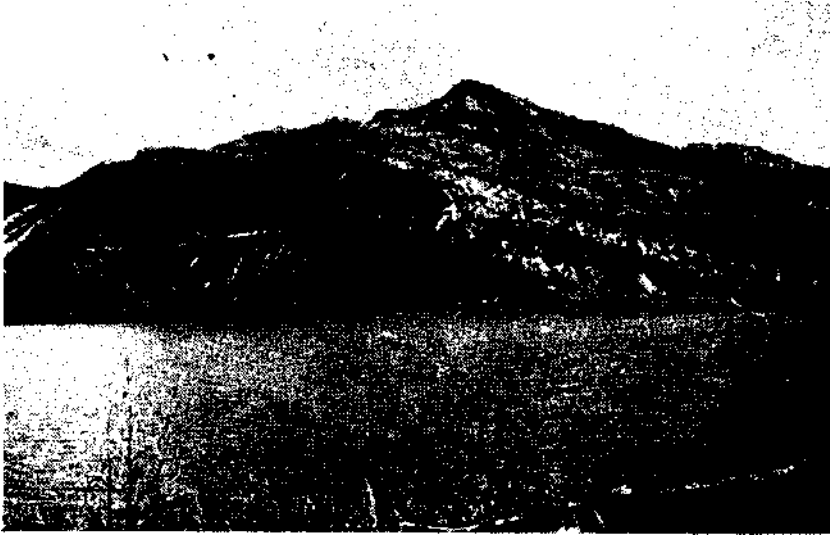
Üst Kretase kumtaşı-kalker-marn arakatlı formasyonda görülen kütle hareketleri, dördüncü dengesizlik grubuna girmektedir; bu tipe ait bir örnek, Tremp rezervuar gölüne dalmış olarak görülmektedir (Foto 14). Hareket, Kretase serinin kalkerli kumtaşı (üstte) ile marn (altta) tabakaları arasındaki tabakalanma düzlemine paralel kayma yüzeyi ile olmuştur. Kaymanın nedeni suyun geçirgen kumtaşı tabakasından genişlemiş plastik marn tabakasına nüfuz etmesi olabilir. Bu şekilde marn ve kumtaşı arasında harekete neden olan bir kayma yüzeyi oluşmaktadır. Kaymayı belki de göl dalgalarının toprak altını oyması hızlandırmaktadır. Ayrıca, kütle hareketinden iki köy (Tendruy ve Puigcergos) zarar görmüştür ve alanda her yağışlı mevsimden sonra birkaç yolun tekrar yapılması gerekmektedir.

Foto 14 - Kretase serisinde tabakalanma düzlemine paralel bir kayma.
