FOTOVOLTAİK GÜNEŞ SANTRALLERİNİN VERİMLERİNİN DEĞİŞİMİNİN İNCELENMESİ

INVESTIGATION OF THE CHANGE IN THE EFFICIENCY OF PHOTOVOLTAIC SOLAR PLANTS

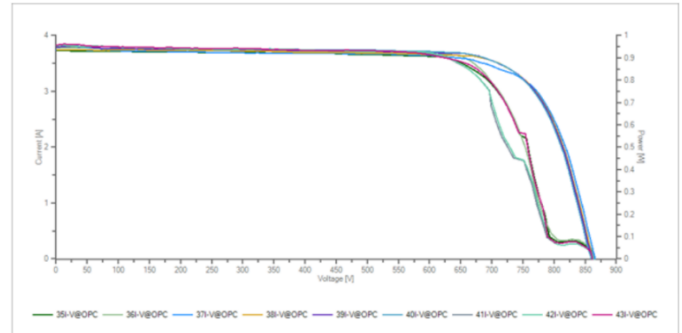
Şekil 5. Gölgeleme durumunda bir dizinin ölçüm sonucu-1

Akım gerilim değerlerinin 35. ve 43. ölçümleri arasındaki değerler ile Şekil 5'te gösterimi yapılan grafikte meydana gelen dalgalanmanın sebebi ölçümü yapılan panellerin üzerinde sürekli olarak gölgeli alan oluşumu ile grafik standart değerleri bozulmaktadır.

Şekil 5 ile Şekil 6'da gösterilen standart I-V eğrisinin, test edilen panel dizisinin farklı alanları arasındaki uyumsuzluğun bir göstergesi olarak PV dizisinin kısmi bir şekilde gölgelemesi veya PV hücrelerinin zarar görmesi sebepleri arasındadır. Bu durum bypass diyotlarının aktive olmasına neden olur ve kısmen gölgeli bir dizi grafiğindeki bozulma gölgeli alan ortadan kaldırıldığında I-V eğrisi standart şekilde olmaktadır. Bu durum incelendiğinde, eğer PV hücresi hasar görürse, eğri kalıcı hale gelmektedir.

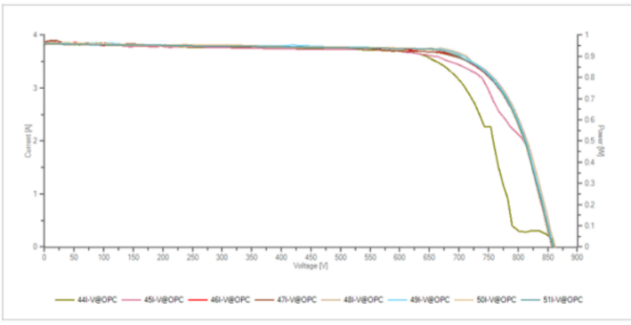
Şekil 6. Gölgeleme durumunda bir dizinin ölçüm sonucu-2

Ölçümü diziyeye ait 44. ve 51. ölçüm numaralarına ait veriler sonucunda Şekil 6'da görülen grafikte 44 numaralı ölçüm değerleri incelendiğinde, 10 numaralı diziyeye bağlı 11 adet panel üzerine bakıldığında oluşan gölgeli alanlar grafikte dalgalanma izlenmektedir.
