## ARSUZ (HATAY)KIYI OVASINDA BULUNAN BOZUK DRENAJ SAHALARININ TESPİTİ VE ÇÖZÜM ÖNERİLERİ<sup>1</sup>

### **DETECTION AND SUGGESTED SOLUTIONS THE POORLY DRAINED AREAS IN ARSUZ COASTAL PLAINS**

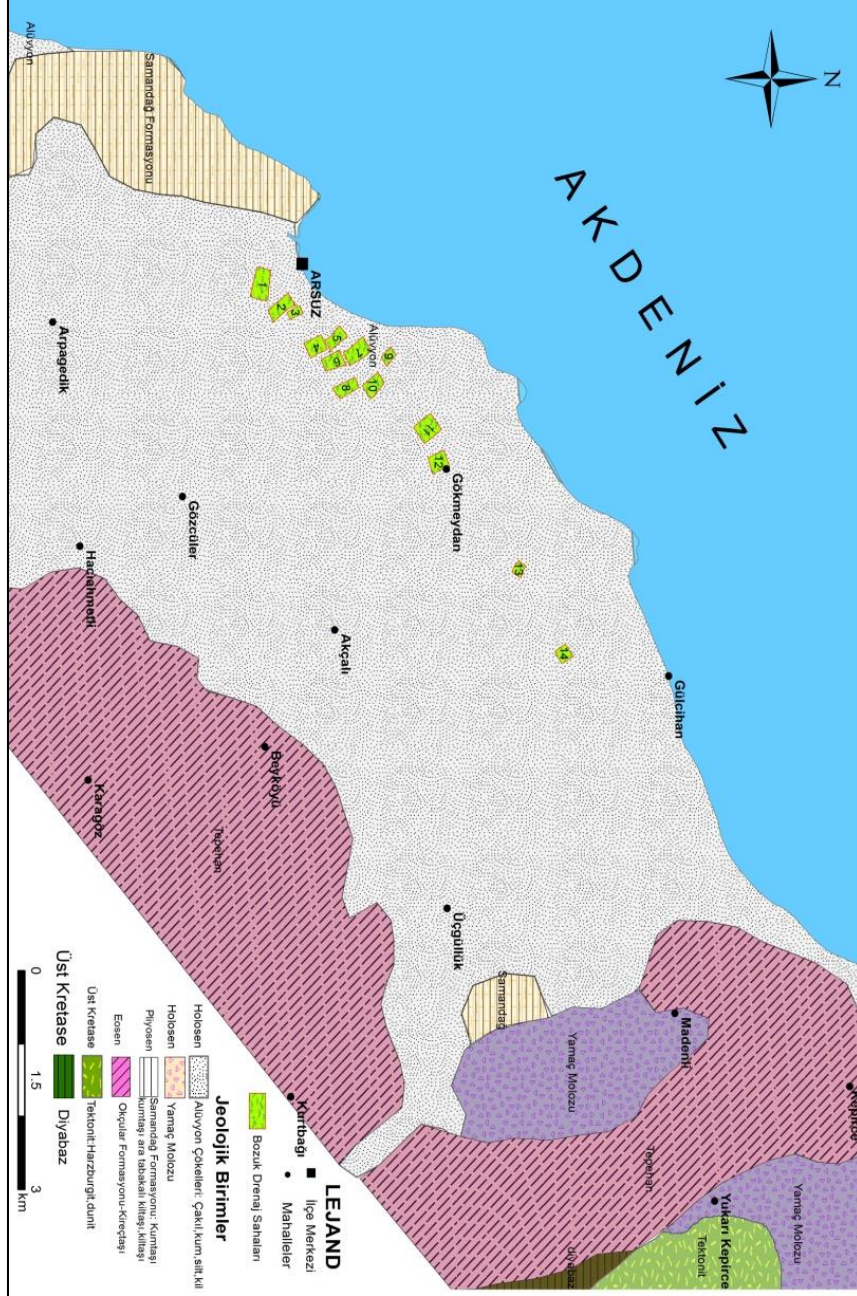
Şekil 5. Arsuz Ovası'nda Tespit Edilen Bozuk Drenaj Sahaları.

Çalışma sahasında bulunan ovalarda yapılan arazi çalışmalarında 14 bozuk drenaj sahası tespit edilmiştir. Bu bozuk drenaj sahalarının yoğunlaştığı alanlar ise Arsuz Ovası'nda bulunan Uluçınar Mahallesi ile Gökmeydan Mahallesi'nin bulunduğu kesimdir. Tespit edilen sahalara için tablolar oluşturulup sahalara temel özellikleri eklenmiştir. Bu tablolarda matematik konum, bozuk drenaj sahasının kapladığı alan, suyun derinliği, suyun sıcaklığı, suyun pH değeri ile suyun yüzeyde kalma süresi bulunmaktadır. Suyun sıcaklığı ile pH değeri suyun yüzeyde uzun süre kaldığı dönemde ölçülmüştür. Suyun yüzeyde kaldığı dönem kasım-aralık aylarından başlamakta ve nisan ayı sonu ile mayıs ayı başlangıcına kadar sürmektedir. Çalışmada pH değerinin ölçülmesinin nedeni kıyıya yakın konumlanmış bozuk drenaj sahalarına, deniz suyunun bir etkisinin olup olmadığını ortaya çıkarmaktır. pH değerleri 7'den büyük olduğu için tuzlu su girişinden söz edilmemektedir. Suların tamamı alkali su olarak değerlendirilmektedir.

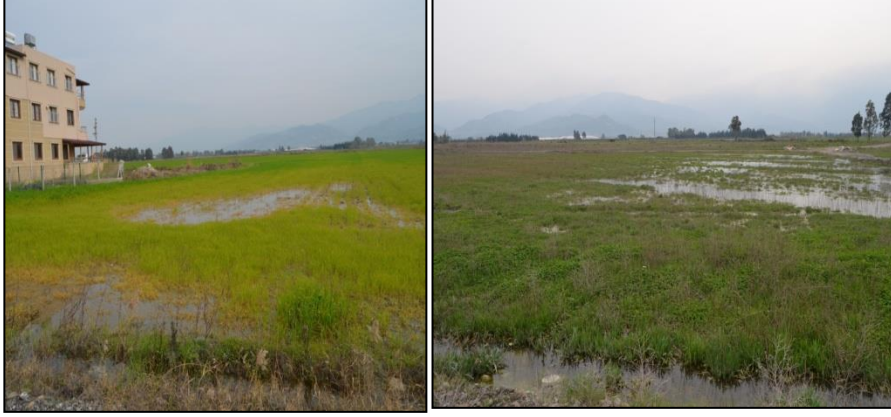
**Fotoğraf 1.2.1** ve 2 No'lu Bozuk drenaj sahasının çevresinde bulunan konutlar ve bozuk drenaj sahalarının genel görünümü.

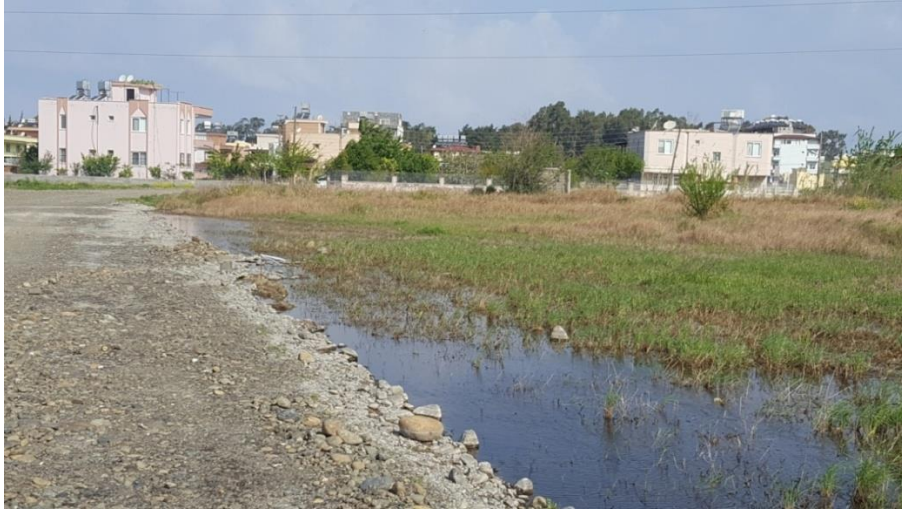
**Fotoğraf 3.** 3 No'lu Bozuk drenaj sahasının bulunduğu alanda araç ve yaya geçişi amacıyla yapılan yol ve yüzeyi kaplayan suyun görünümü.

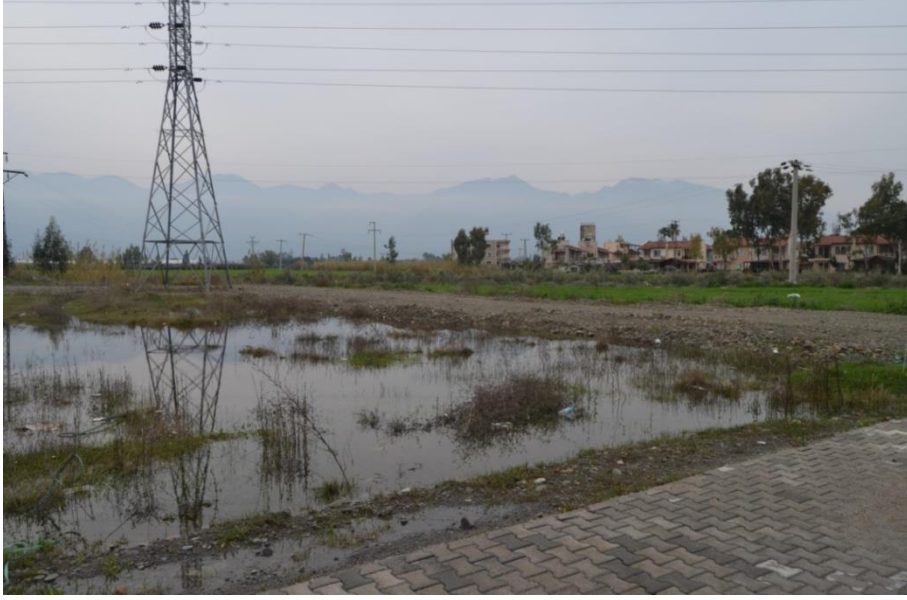
**Fotoğraf 4.** 4 No'lu Bozuk drenaj sahası ve çevresindeki beşeri unsurlar.

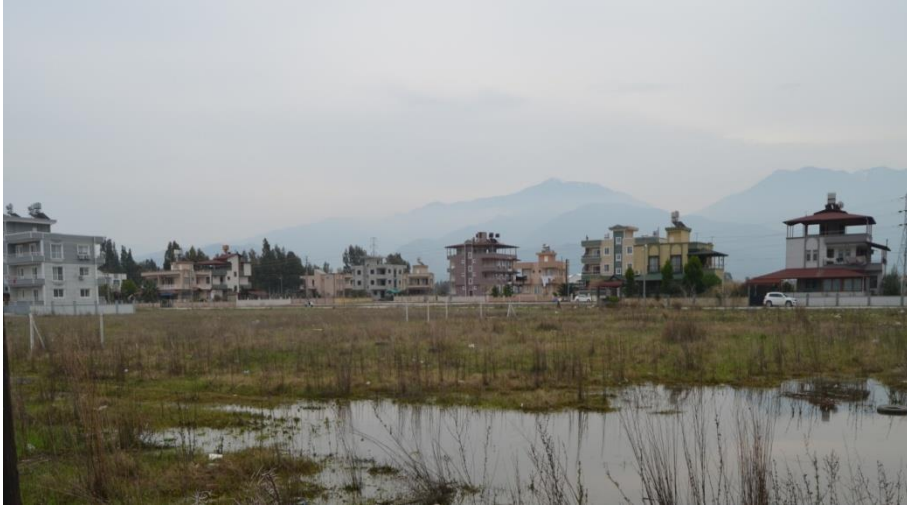
**Fotoğraf 5.** 5 No'lu Bozuk drenaj sahasının genel görünümü.

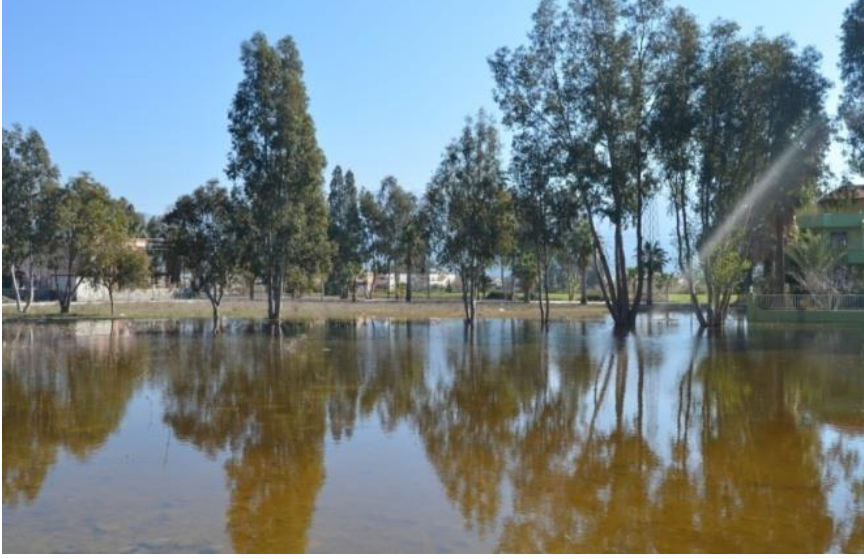
**Fotoğraf 6.** 6 no'lu bozuk drenaj sahasının büyük bir kısmı sular altında bulunmaktadır.

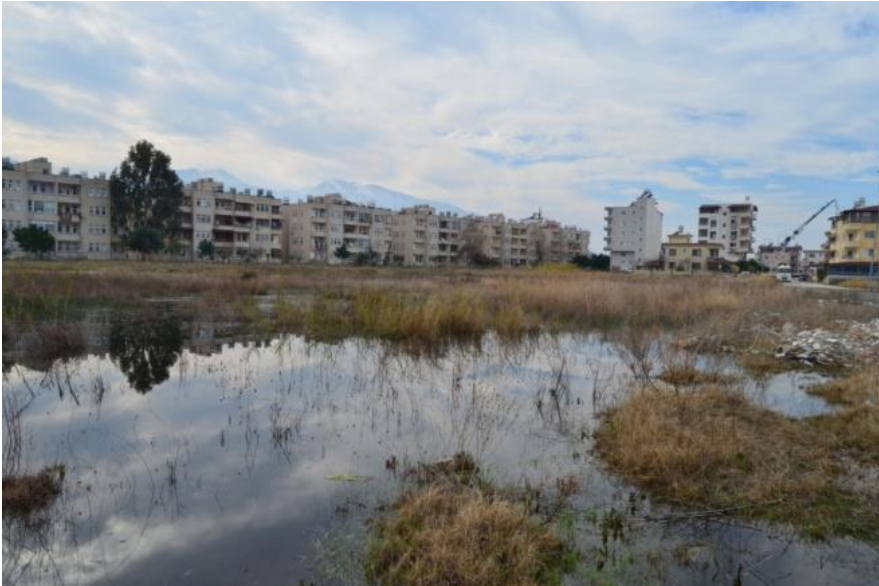
**Fotoğraf 7.**Bataklık yapısı gösteren 8 no'lu bozuk drenaj sahasının genel görünümü.
