Kıyı Çizgisi Değişiminin Uydu Görüntüleri Yardımıyla İzlenmesi: Sakarya- Karasu

Monitoring Of Coastline Change with Satelite Images: Sakarya- Karasu

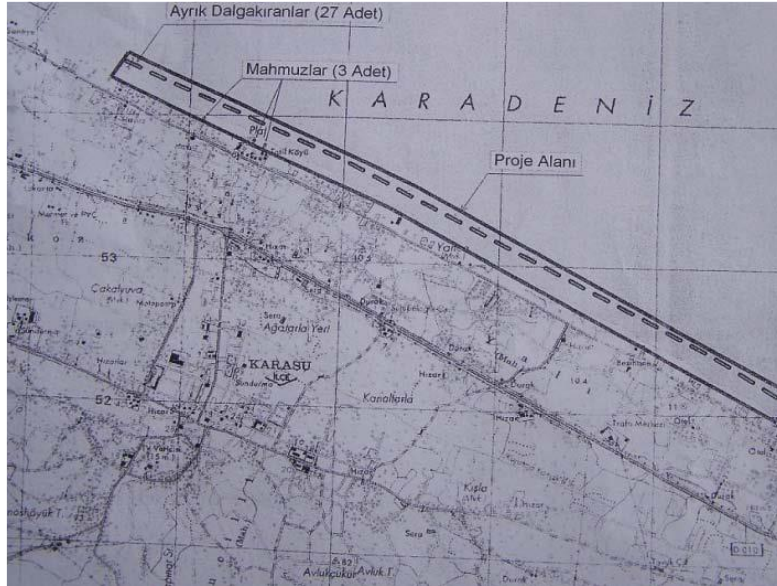
Sakarya ili, Karasu sahil kesiminde meydana gelen kıyı erozyonunun önlenmesi amacıyla, rapor hazırlanmış ve kıyı erozyonunun meydana geldiği sahil kesiminde alınacak önlemlerin esasları belirlenmiştir. Bu çerçevede, DLH İnşaatı Genel Müdürlüğüne 2009 yılında sağlanan ödenek ile kıyı şeridinde ani deniz hareketlerinden en az seviyede etkilenmesi amacıyla, I.Kısım İnşaatı işleri kapsamında, 12 adet 25 m. uzunluğunda, kıyıya dik mahmuzlar 2009 yılında inşa edilmiştir. Ardından projenin II.Kısına geçilmiş, bu çerçevede, kıyıya paralel 120 m. uzunluğunda, aralarında 75 m. mesafe bulunan, kıyıda uzaklığı 110 m. olan toplam 27 adet ayırık dalgakıran inşa edilmesi planlanmıştır (Şekil 2). 2010 yılında 3 adet ayırık dalgakıran, 2011 yılında 4 adet ayırık dalgakıran ve 2012 yılında ise 2 adet ayırık dalgakıran olmak üzere toplam 9 adet ayırık dalgakıran inşa edilmiştir.

Şekil 2. 27 Adet ayırık dalgakıran projesi

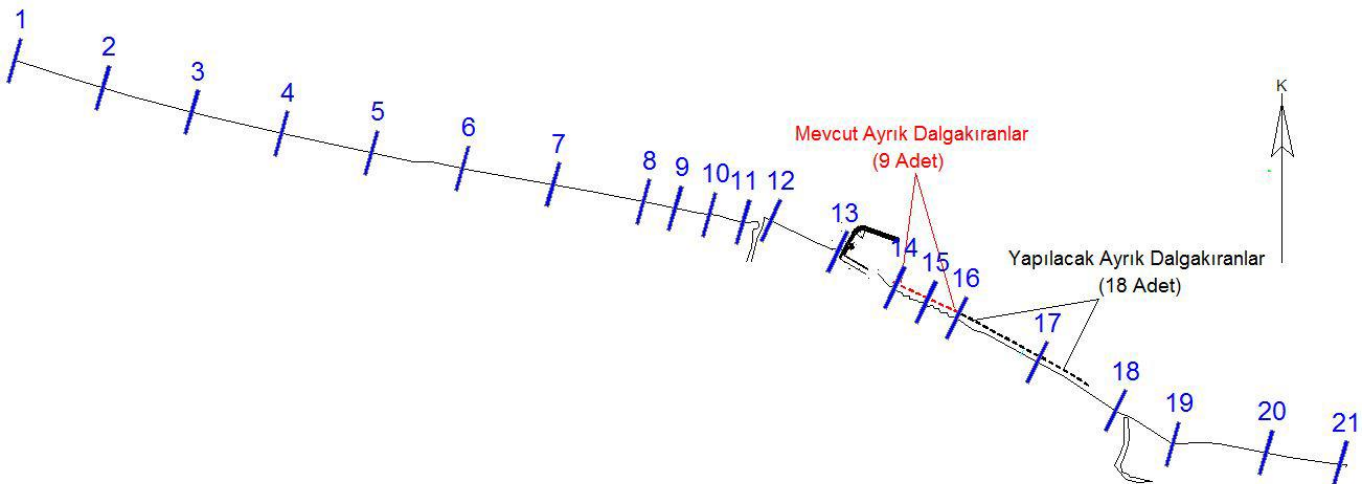
Kıyı şeridindeki değişimi ortaya çıkarmak için 21 ayrı kritik nokta belirlenmiş (Şekil 4.) ve bu noktalardan kesitler alınarak Landsat görüntüleri ile kıyı değişimi incelenmiş, elde edilen sonuçlar Çizelge 2’de verilmiştir. Nehir ağzının batısında ve nehir ağzına yakın olan 10, 11 ve 12 no lu kesitler ve nehir ağzının doğusunda ki 12 no lu kesitten elde edilen sonuçlara göre Sakarya Nehir ağzında 1987 yılından beri sürekli kıyı erozyonu görülmektedir. Limanın doğusuna ve yapılaşmanın yoğun olduğu yere denk gelen 14, 15 ve 16 no’lu kesitler incelendiğinde 1987 yılından 2011 yılına kadar kıyı erozyonunun olduğu, 2011 yılından sonra ise kıyıda kumlama olduğu görülmektedir. Belirlenen bu 21 noktada alınan kesitler incelendiğinde maksimum erozyonun 247m ile 12 nolu kesitte olduğu en az erozyonun 0.11 m ile 20 nolu kesitte olduğu görülmektedir.

Şekil 4. Kesit alınan 21 kritik noktanın dağılımı

Bu sebeplerin hepsi kıyıda giren ve çıkan madde dengesini yani hidrodinamik dengeyi bozmuştur. Bu eşitliğin bozulması ya erozyonu ya da dolma durumunu ortaya çıkarmaktadır. Karasuda ise sistemden çıkan maddenin fazla olması kıyı erozyonuna sebep olmuştur. 1987 yılından beri Nehir ağzının her iki tarafında 250 – 300 m civarında gerileme tespit edilmiştir. Nehir ağzının her iki tarafında gerilemeyi durdurmak için gerekli etüt çalışmaları yapılarak uygun tahkimat projeleri oluşturulmalı ve tatbik edilmelidir. Gerekirse bu alanlarda yapay besleme yöntemi kullanılarak kum serpilebilir. Nehrin batısına doğru yaklaşık 3 km den sonra kıyının dengede olduğu sonucuna varılmıştır. Nehrin doğusuna doğru, gerileyen nehir ağzını biraz geçtikten sonra limanın mendireğine doğru, mendirekten kaynaklanan yaklaşık 150 m kum birikmesi olduğu tespit edilmiştir. Şehirleşmenin yoğunlaştığı alanlarda 2011 yılına kadar erozyon tespit edilmiş, 2011 yılından sonra AYGGM tarafından yapılan tahkimatların sonuç verdiği görülmüştür. İyileşmeyi hızlandırmak adına bu alanlara da yapay besleme yöntemi uygulanarak kum serpilebilir, mevcut ayrık dalgakıranlar bu beslemeyi koruyacaktır. Yapılan dokuz adet ayrık dalgakıranların doğusunda kalan kısımdaki kıyı çizgisi geçmiş yılların gerisine düşmüştür. Bu alanlarda kıyı gerilemesi başlamadan yapılması gereken 18 ayrık dalgakıran derhal yapılmalıdır.
