**OVA TOPRAKLARININ TUZLANMASINA YENİ BİR ÖRNEK :
HARRAN OVASI**

Dr. Necati YENMEZ*

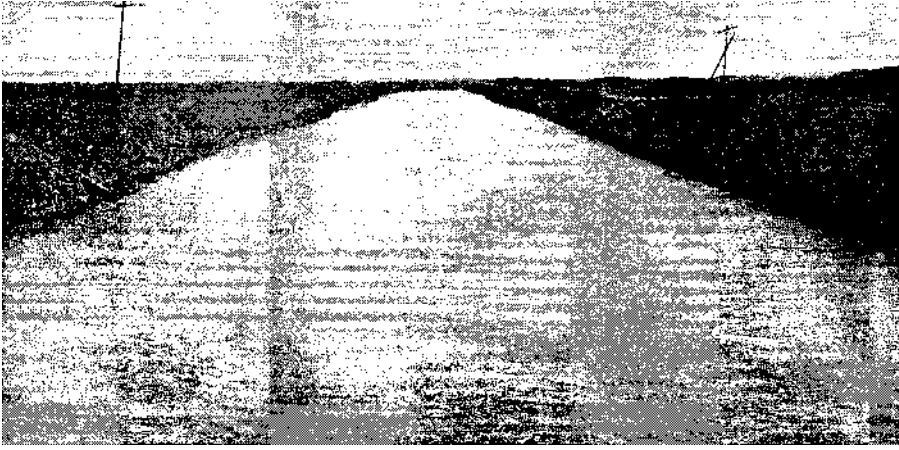
Foto 1: Harran Ovasında Ana Tahliye Kanalı Olarak Kullanılan Cüllap Deresi

drenaj sorunu ortaya çıkmaktadır. Ovada doğal drenaj sağlayan en önemli dere Cüllap deresidir. Devlet Su İşleri tarafından tahliye kanalına dönüştürülen Cüllap deresi Suriye sınırına yaklaştıkça drenajda yetersiz kalmaktadır.(Foto: 1)

Bu dere yatağının tıkanık olması suyun yeterince tahliye imkanı olmamaktadır. Burada drenaj yetersizliği nedeniyle taban suyu seviyesi giderek yükselmekte ve sonucunda da tuzlanma olayı gerçekleşmektedir.

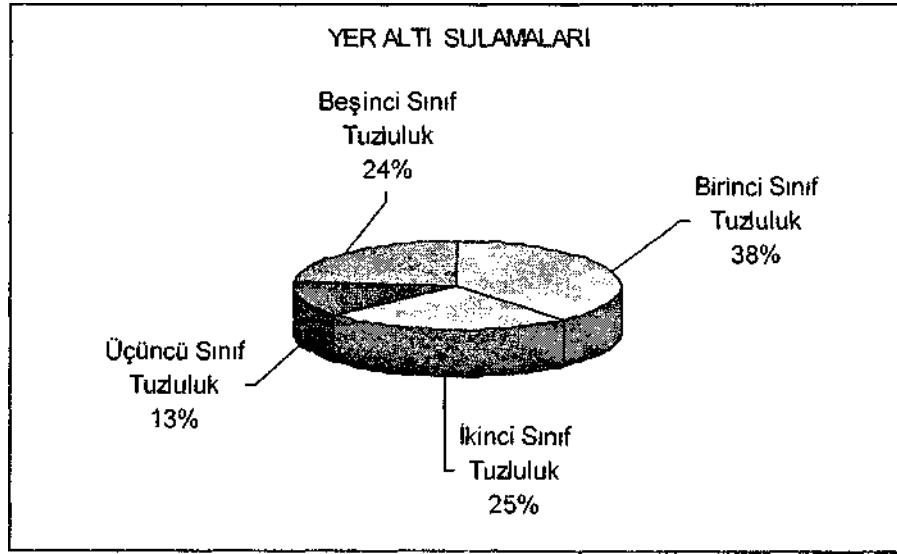
Harran ovasında sulama öncesi drenaj sorunu olan alanlar 5.406 hektarı birinci sınıf tuzluluk (% 0,1-0,2), 3413 hektarda ikinci sınıf tuzluluk (% 0,2-0,4), 1769 hektarda üçüncü sınıf tuzluluk (% 0,4-0,6), 3.264 hektarda ise beşinci sınıf tuzluluk (% > 0,6) oluşmuş olup toplam 13.875 hektar tutmaktadır. Bu sorunlu alan ovanın en güney kesimlerinde Akçakale yöresinde GAP sulamaları öncesi yeraltı sulamasıyla oluşmuş olan tuzluluktur(Şekil:2).

Şekil 2: GAP Öncesi Harran Ovasında Tuzlanma Oranları (%).

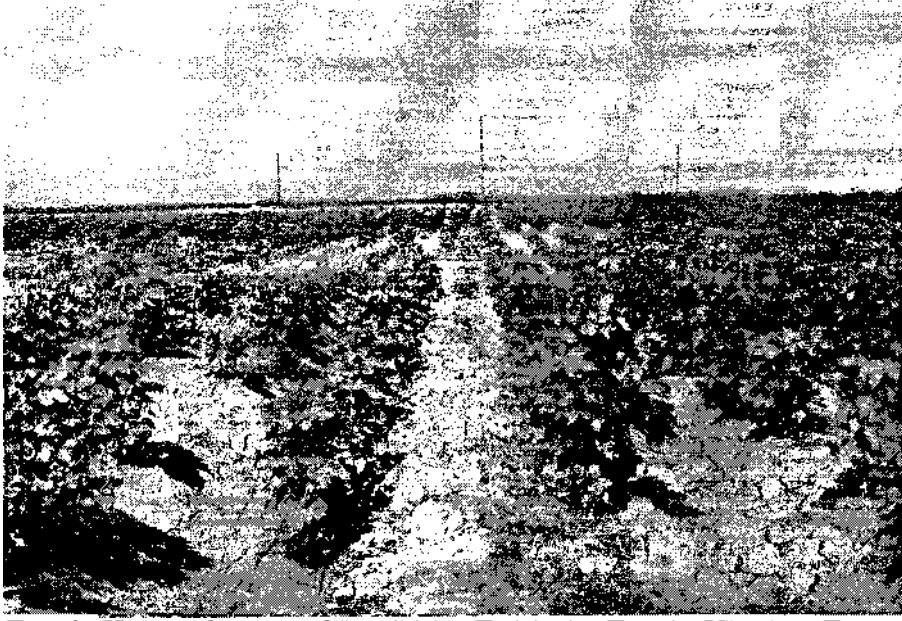
Foto 2: Harran Ovasının Güneylideki Tarlalarda Toprak Yüzeyine Taşınan Tuzlar.

Harran Ovası'nın güney kesimindeki çukur alanda, Akçakale ilçesi civarında topraktaki tuzların varlığı ve fizyolojik kuraklıktan dolayı bitkiler kurumaktadır (foto:3). Ayrıca çok sıcak ve kurak havalarda kapillarite nedeniyle toprak yüzeyine kadar ulaşan tuzlar toprak yüzeyini örtmekte ve tarlalar arasında yer yer beyaz tuz benekleri oluşmaktadır.(Foto:2).

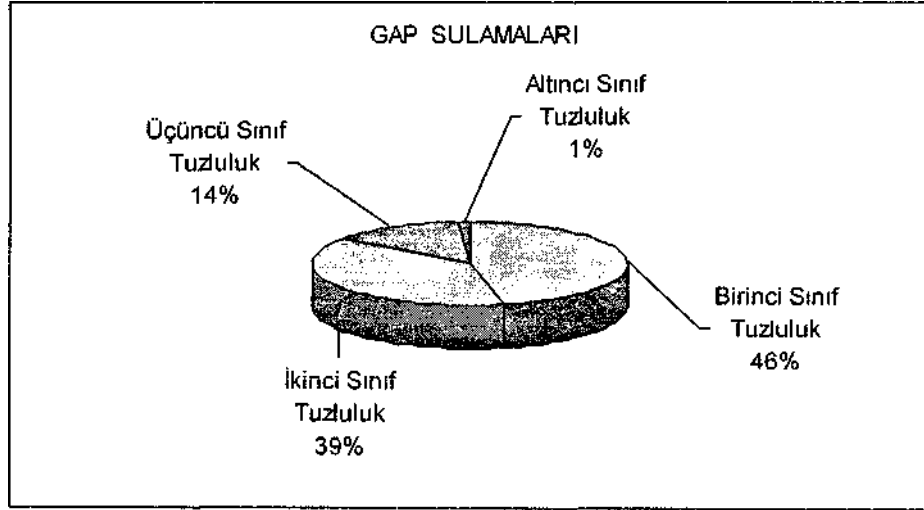
hektarda üçüncü sınıf tuzluluk (% 0,4 - 0,6), 153 hektar alanda ise altıncı sınıf tuzluluk (% > 0,6) meydana gelmiştir. GAP sulamalarından sonra birinci sınıf tuzluluk oranı % 38'dan % 46'ya, ikinci sınıf tuzluluk % 25'ten % 39'a, üçüncü sınıf tuzluluk ise % 13'ten % 14'e çıkmıştır (Tablo:2 , Şekil:2-3).

Şekil 3: GAP Sulamaıyla Harran Ovasında Oluşan Tuzlanma Oranları (%).

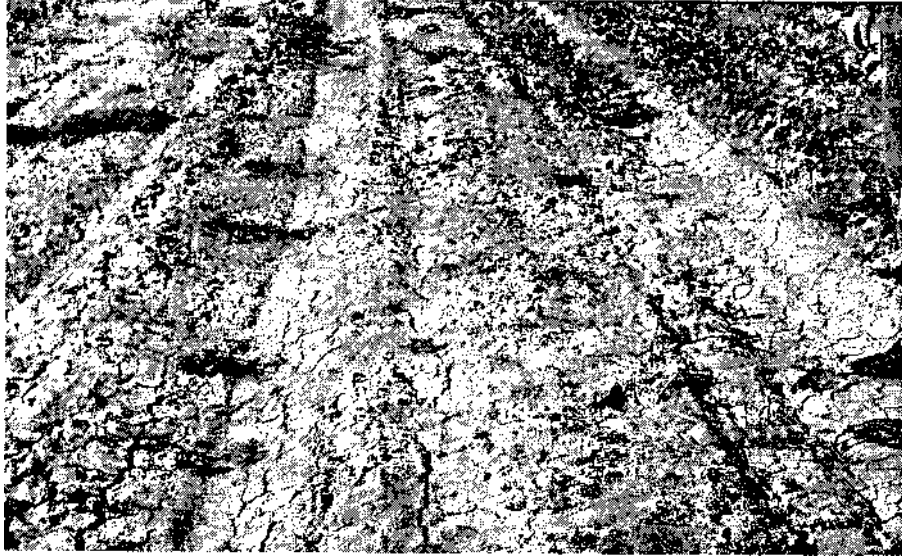
Foto 3: Harran Ovasında Aşırı Tuzlanmadan Dolayı Kuruyan Pamuk Bitkileri.

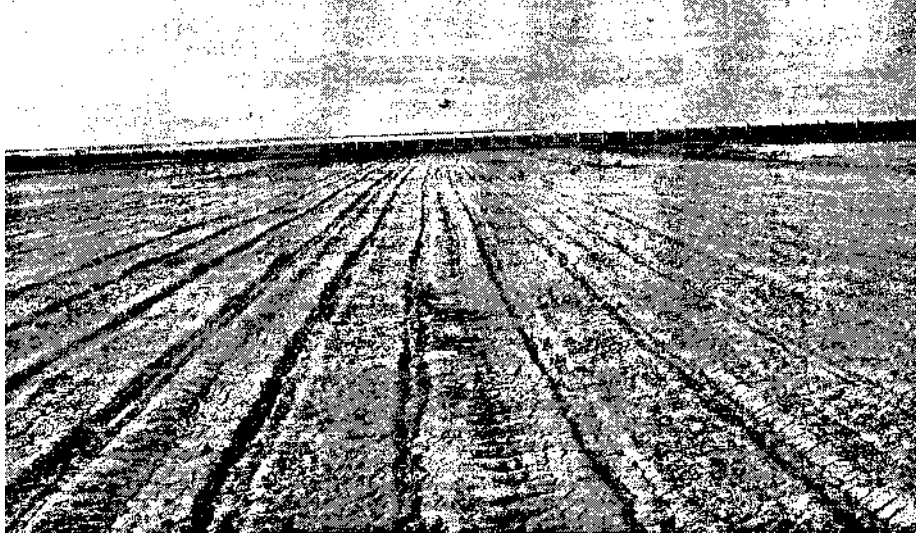
Foto 4: Harran Ovasında Yukarı Ancan Köyü Çevresinde Aşırı Tuzlanmadan Dolayı Tanım Dışı Kalan Araziler.

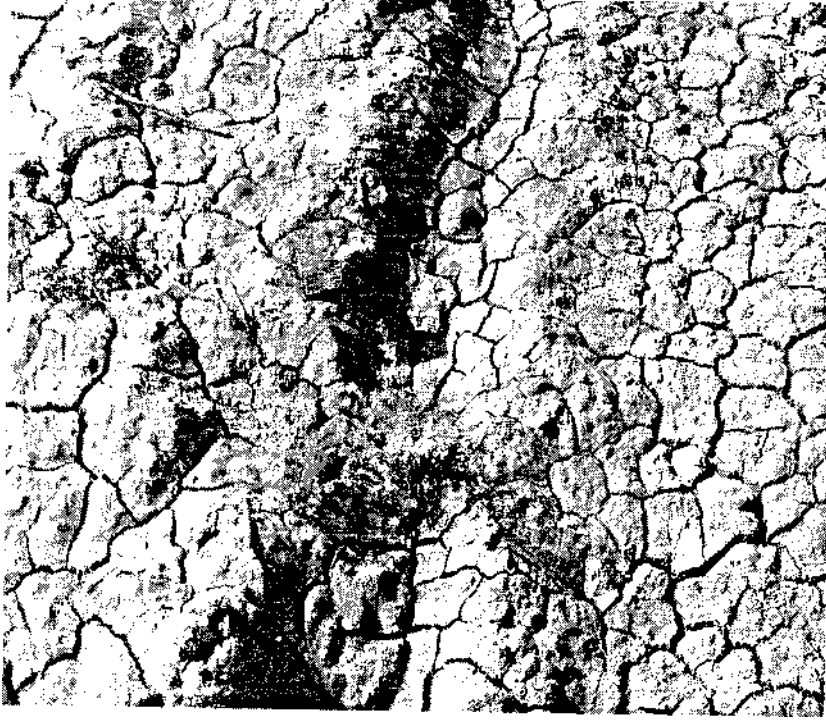
Foto 5: Harran Ovasındaki Cüllap Deresi Kenarında Çoraklaşan Topraklarda Yetişen Tuzcul Bitkiler.
