## **NEDEN VE SONUÇLARIYLA ŞANLIURFA İLİNDE YAŞANAN SEL FELAKETLERİ (28, 29 Ekim, 01 Kasım 2006)**

*Floods Occured in Şanlıurfa Province: Their Causes and Results  
(October 28,29, November 01/2006)*

**Mehmet Sait ŞAHİNALP \***

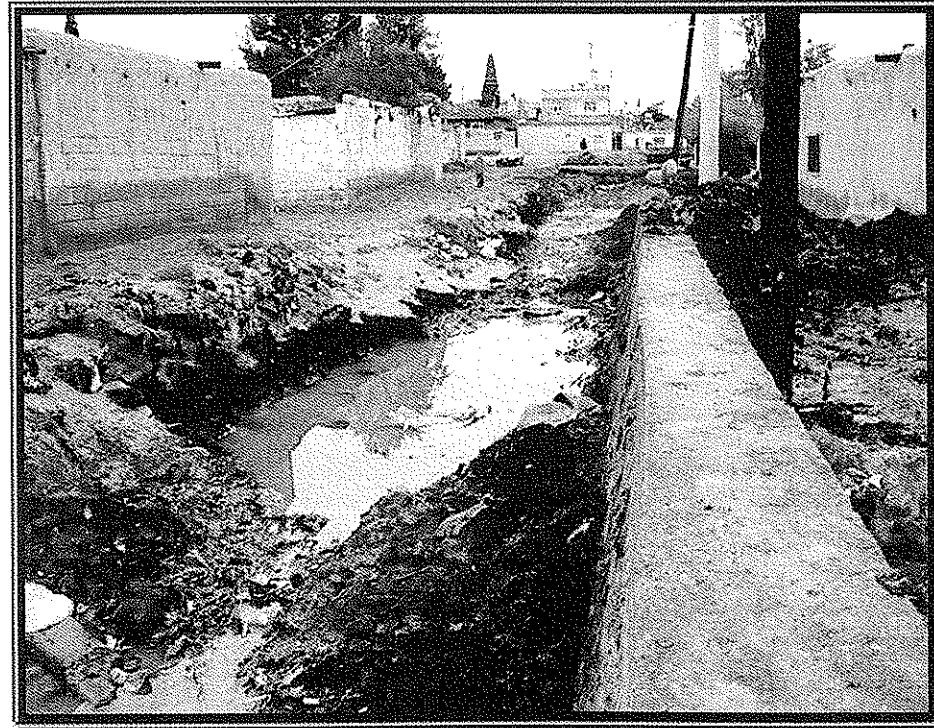
Ceylanpınar gibi bir takım merkezlerde dere yataklarının şehirsal atıklarla doldurulmuş olması da diğer etkenlerle birlikte selin meydana gelmesi üzerinde önemli rol oynamıştır. İlçe merkezinden geçen derelerin uzun yıllardan beri evsel atıklarla doldurulmuş olması ve neredeyse dere yataklarının bu malzemelerle dolması sonucu belli olmayacak hale gelmesi, selin Ceylanpınar ilçe merkezinde etkili olmasının temel nedenlerinden birini oluşturmuştur. Uzun yıllardan beri bilinçsiz bir şekilde çöp ve benzeri evsel ve işyeri atıklarının dere yataklarına atılması sonucu bahsedilen dere yatakları dolmuş, sağanak yağışlar sonucu dere yatakları gelen suları taşıyamamıştır ve taşmıştır (Foto 1).

**Foto 1:** Ceylanpınar ilçe merkezinden geçen Gaziantep Deresinin çeşitli atıklarla tıkalı olan yatağının, sel sularını derene etmek amacıyla nispeten açılmış hali (Kasım 2006).

**Photo 1:** The opened condition of Gaziantep stream's bed that blocked with various waste that were drained of flood waters (November 2006).

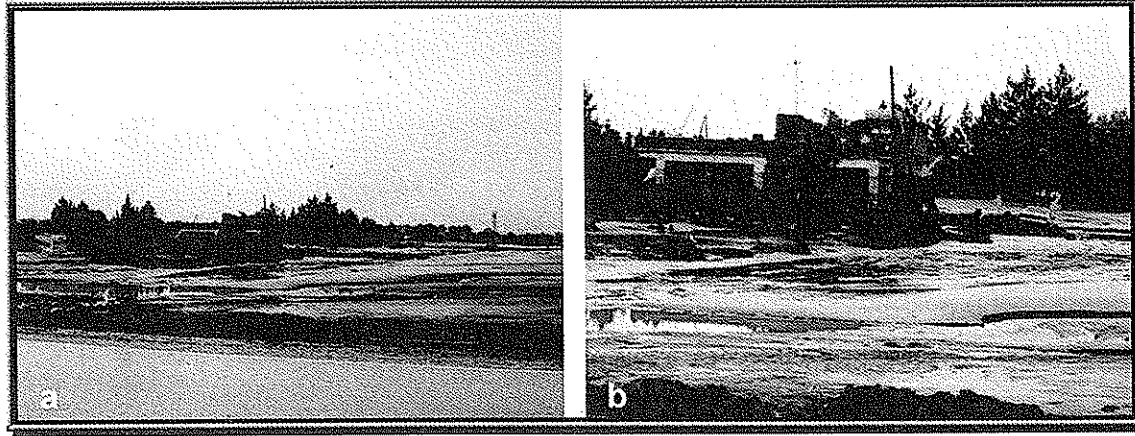
Şanlıurfa-Mardin karayolunun sele maruz kalan kesimleri incelendiğinde bazı dere yataklarının geçiş noktalarında menfezlerin bulunmadığı ve var olan menfezlerin de sel sularının geçişine imkân verecek ölçülerde olmadığı görülmüştür. Bahsedilen karayolu üzerinde yer alan Kaynaklı köyünün doğu ve batısında iki dere yatağı bulunmasına rağmen sadece bir menfez inşa edilmiş ve var olan menfez de sel sularına geçiş sağlamada yetersiz kalmıştır. Aynı durumu kırsal alanlarda da görmek mümkündür. Dere yataklarının geniş olduğu çoğu yerde, yapılan menfezler yetersiz kalmıştır. Bu durum da suların yol boyunca birikmesine, taşmasına ve dere yatağından geçen yol kesiminin tahrip olmasına neden olmuştur (Foto 2).

**Foto 2:** Yetersiz menfezlerden dolayı su ve çamur baskınlarına uğrayan yerleşmeler (Kasım 2006).

- Şanlıurfa-Mardin karayolu Kaynaklı köyü mevkiinde birikmesi sonucu meydana gelen su ve çamur baskını.
- Detay. Ok işareti sel sularının seviyesini göstermektedir (Yaklaşık 2 m.). Sağ tarafta sel sularına kapılan traktör (1) ve traktörün üzerinde otomobil (2).

**Photo 2:** Settlements exposed of flood water and mud because of insufficient headwalls (November 2006).

- The water and muds occurred in consequence of accumulations in the Kaynaklı village situated on the Şanlıurfa-Mardin highway.
- Detail. The arrow shows the level of flood (about 2 m.). On the right the tractor taken with flood (1) and the car on the tractor (2).

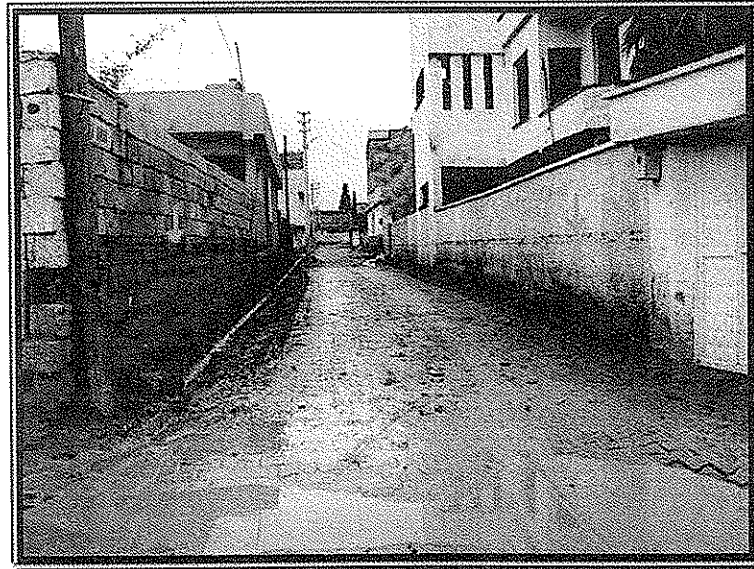
**Foto 3:** Ceylanpınar ilçe merkezinde tıkalı menfez ve dere yatakları nedeniyle su baskınlarına maruz kalan mahallelere bir örnek: M. Akif Ersoy mahallesi'nde sel suları, okla işaretli seviyeye kadar yükselmiştir (Kasım 2006).

**Photo 3:** An example district which affected from flood because of blocked headwall and stream beds in Ceylanpınar: The flood waters are risen to the level shown with the arrow in the M.Akif Ersoy district (November 2006).

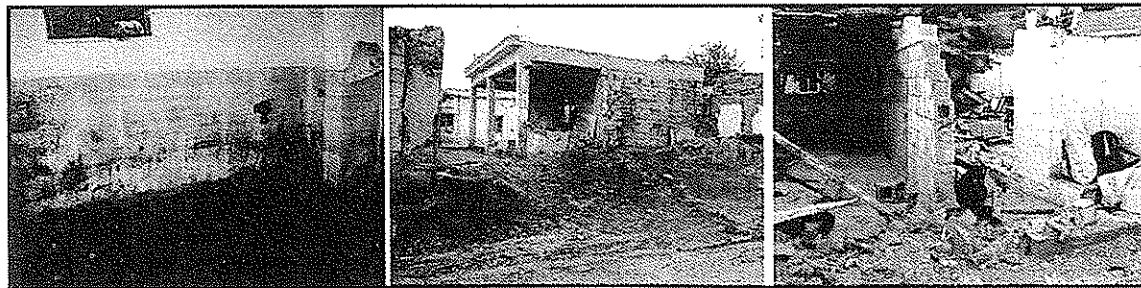
Sel felaketlerinin neden olduğu olumsuz etkilerin biri de meskenler üzerinde görülmektedir. Daha önce de belirtildiği gibi, selin meydana geldiği alanda birçok yerleşim biriminde dere yataklarının içinde veya hemen yakınında çok sayıda konut inşa edilmiştir. Dere yataklarının suyla dolması ya da taşması sonucu bu özellikteki birçok konut veya eklentisi ya tamamen yıkılmış ya da önemli oranda tahrip olmuştur. Meydana gelen konut tahribatının diğer önemli bir nedeni de kırsal alanda inşa edilen konutların yapı özelliklerinden kaynaklanmaktadır. Yerinde yapılan incelemeler sonucunda, selin etkilemiş olduğu alanda yıkılan veya ağır tahribata uğrayan konutların tamamına yakınının kerpiç malzemeden inşa edilmiş olduğu görülmüştür. Dere yatakları içinde veya hemen yakınında inşa edilmiş olan bu özellikteki konutlar önemli ölçüde hasara uğramıştır. Özellikle Merkez ilçeye bağlı köyler ile Ceylanpınar ilçe merkezi ve bağlı köylerde ağır hasarlı veya yıkılmış konut sayısının çok fazla olmasında bu tür malzemeden inşa edilmiş konut sayısının fazla oluşunun önemli bir etkisi bulunmaktadır. Bunun yanında çoğunlukla taş malzeme kullanılarak inşa edilen konutlar da önemli ölçüde hasara uğramıştır. Bu durumun ortaya çıkmasında harç malzemesi olarak toprak kullanılmış olmasının büyük bir etkisi bulunmaktadır. Harç malzemesi olarak çimentonun kullanıldığı konutlarda aynı oranda hasar görülmemektedir. Betonarme konutlarda ise selden kaynaklanan hasar çok az olmuştur. Bu tür konutlarda, temelleri taş malzemeden inşa edilmiş konutlar hasara uğramıştır. Bunun dışında betonarme evlerde fiziki bir hasar olmamıştır. Fakat selin şiddetli bir şekilde etkili olduğu alanlarda, özellikle Yarımsu Köyü veya Ceylanpınar ilçe merkezinde betonarme konutlarda bazı yerlerde yaklaşık 2 m. derinliğinde suyla dolmalarına rağmen önemli bir fiziki hasar meydana gelmemiş, sadece bu konutlar su ve çamur baskınına maruz kalmışlardır. Fakat yine de birkaç yıkılmış betonarme konuta rastlanmıştır (Foto 4, Foto 5).

**Foto 4:** Ceylanpınar ilçe merkezinde selden en fazla etkilenen mahallelerden Mevlana mahallesinde meydana gelen konut tahribatları (Kasım 2006).

**Photo 4:** The destruction of residence in Mevlana district which was effected most in the Ceylanpınar city.

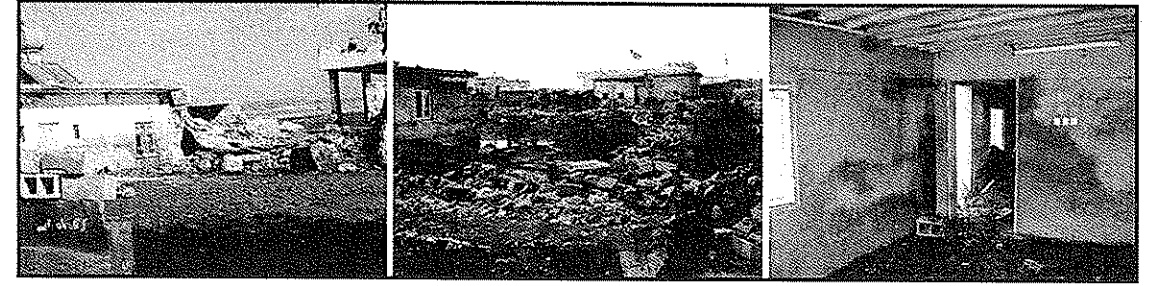
**Foto 5:** Selin etkili olduğu alanlardan Merkez ilçeye bağlı Yarımsu Köyü'nde meydana gelen konut tahribatları. Ok işaretleri, evlere dolan suyun seviyesini (yaklaşık 2 m.) göstermektedir (Kasım 2006).

**Photo 5:** The destruction of residence in Yarımsu village that the flood is effective. The arrow has shown level of water (about 2 m.) which fill the houses.

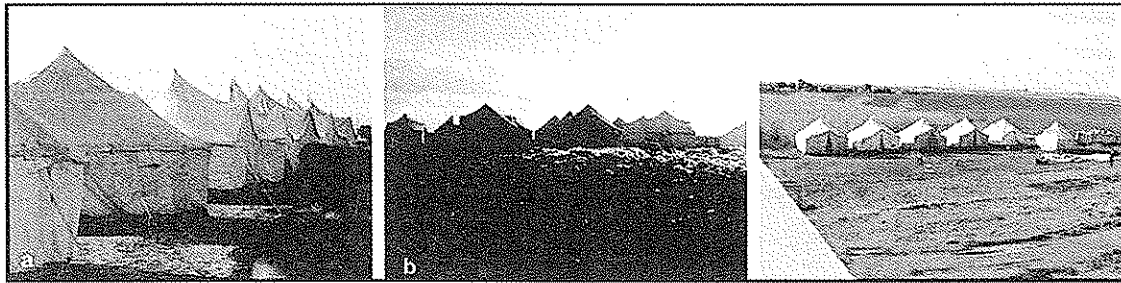
**Foto 6:** Konutları zarar gören aileler için kurulan çadırlar (Kasım 2006). a. Sağlık Köyü b. Mutluca Köyü c. Yenisu Köyü

**Photo 6:** The tents founded for families which are damage from flood. a. Sağlık Village b. Mutluca Village c. Yenisu Village.

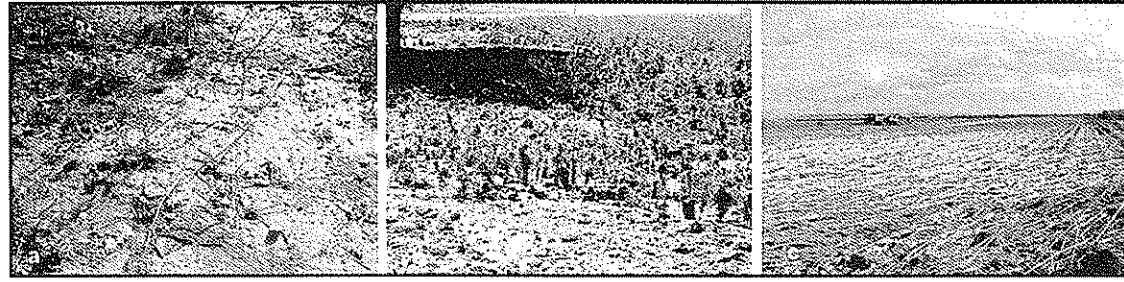
Foto 7: Tarım alanlarında en fazla hasarın meydana geldiği pamuk ve mısır tarlaları.

a- b. Aktaş Köyü'nde hasar gören pamuk tarlaları,

c. Yenisu Köyü'nde hasar gören mısır tarlası (Kasım 2006).

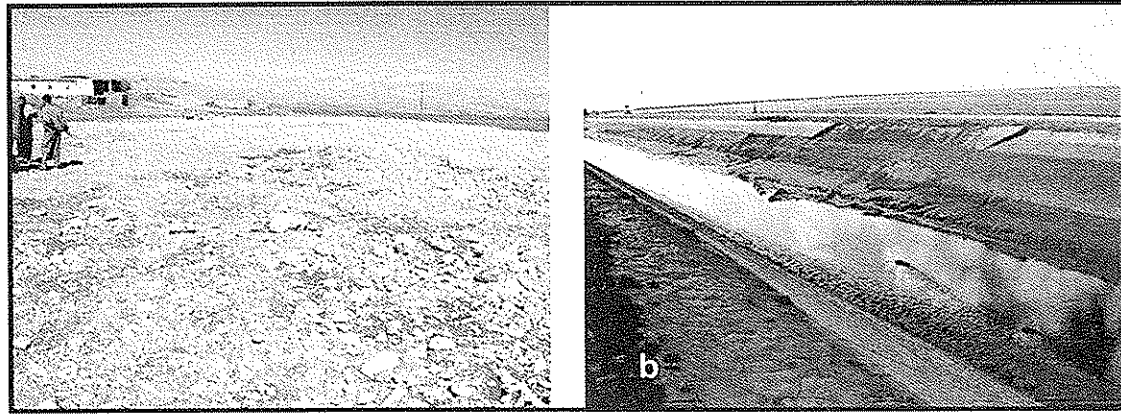
**Foto 8:** a. Selin getirdiği taş ve çakılların tarım ve yerleşme alanlarını istila etmesine bir örnek: Aktaş Köyü.

b. Yarımsu Köyü yakınlarında toprakla dolmuş ve duvarlarının bir kısmı yıkılmış ana sulama kanalı (Kasım 2006).

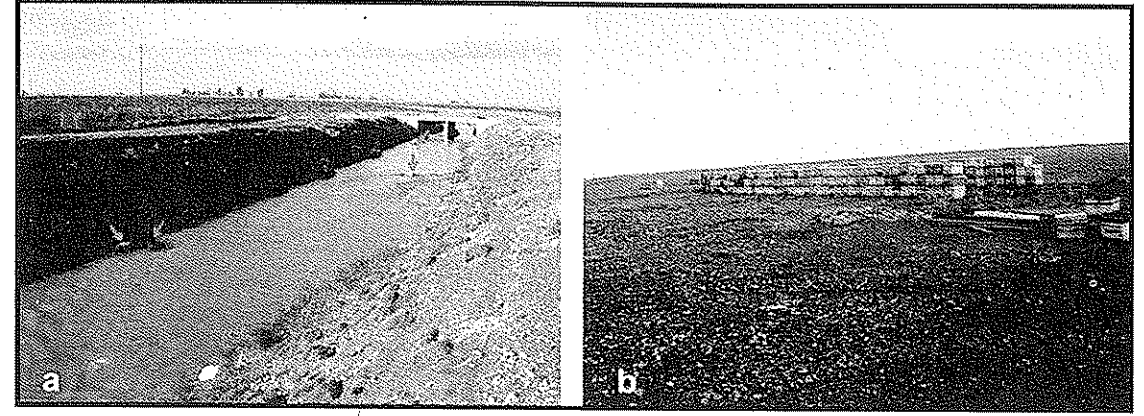
**Foto 9:** Yaşanan sel sonucunda meydana gelen hayvan teleflerine örnekler:

a. Mutluca Köyü yakınlarında sel sularına kapılarak telef olmuş küçükbaş hayvanlar.

b. The beehives which damage from flood near Çamlıdere Village (November 2006).

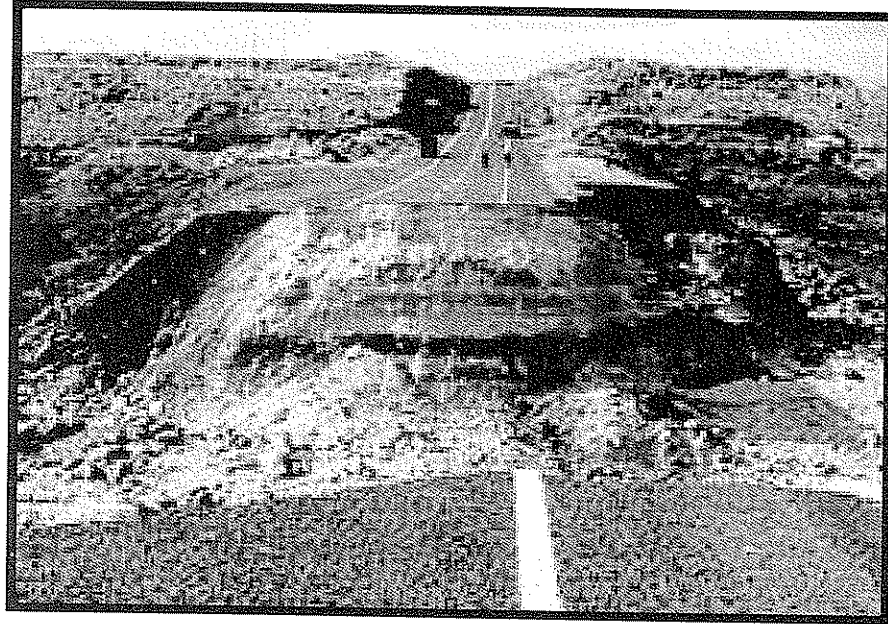
Yollarda meydana gelen büyük zarar Şanlıurfa-Siverek karayolunun 68. km sinde yer alan Cehennem Deresi mevkiinde olmuştur. Cehennem Deresi üzerinde yer alan köprü 01.11.2006 tarihinde saat 23.15'te tamamen çökmüş ve Şanlıurfa-Siverek-Diyarbakır karayolu ulaşımı durmuştur (Foto 10). Yol açma çalışmaları ve yeni köprü inşaatı bitinceye kadar ulaşım, Hilvan-Kırlık-Karakeçi-Şekerli-Siverek-Diyarbakır güzergâhından sağlanmıştır. Bu dere üzerinde yer alan köprünün yıkılması nedeniyle çok sayıda araç yolda mahsur kalmıştır. Siverek'e bağlı Karacadağ, Karabahçe, Kaynak, Gedik köyleri ve bağlı mezralarda yolların kullanılmayacak derecede tahrip olması sonucu ulaşım sağlanamamıştır.

**Foto 10:** Şanlıurfa-Diyarbakır karayolunun 68. km.sinde yer alan ve sel sonucu yıkılan Cehennem Deresi Köprüsü (Kasım 2006). *Kaynak: www.haber7.com*

**Photo 10:** The Cehennem Stream Bridge destroyed in consequence of flood and situated on Şanlıurfa-Diyarbakır road (November 2006). *Source: www.haber7.com*

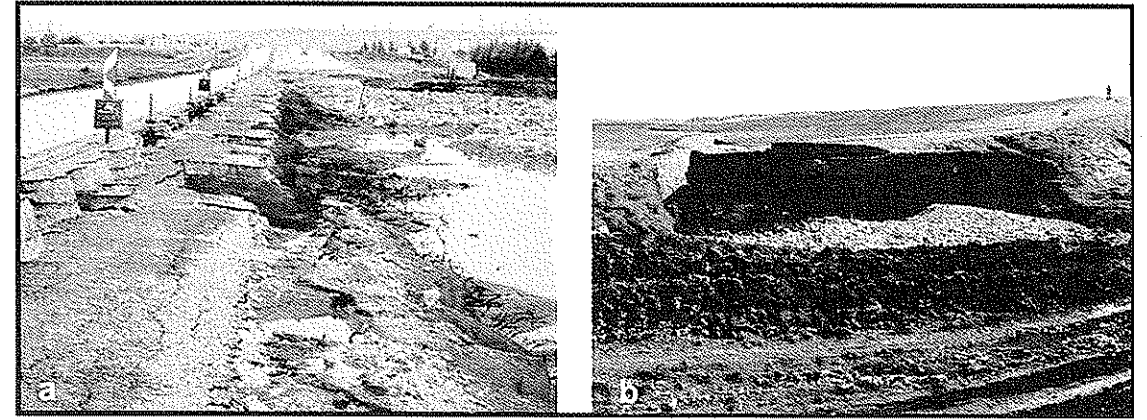
**Foto 11:** Şehirlerarası yollarda ve kırsal alanlardaki stabilize yollarda meydana gelen hasarlar (Kasım 2006).

- a. Şanlıurfa-Mardin karayolunun Kaynaklı Köyü mevkiinde inşa edilen yeni yol şeridin yıkılmış olan kısmı,
- b. Aktaş-Çamlıdere köyleri arasında, menfezin yetersiz kalması sonucu yıkılmış olan stabilize yol ve köprü.

**Photo: 11:** The occurred damages in the stabilized roads in rural areas and interurban roads (November 2006).
