KURUCAOVA VE YAKIN ÇEVRESİNİN (MALATYA) JEOMORFOLOJİK ÖZELLİKLERİNDEN KAYNAKLANAN SORUNLAR VE ÇÖZÜM ÖNERİLERİ

Problems Associated with Geomorphological Features Of Kurucaova And
Its Surrounding (Malatya) And
Proposal For Solution

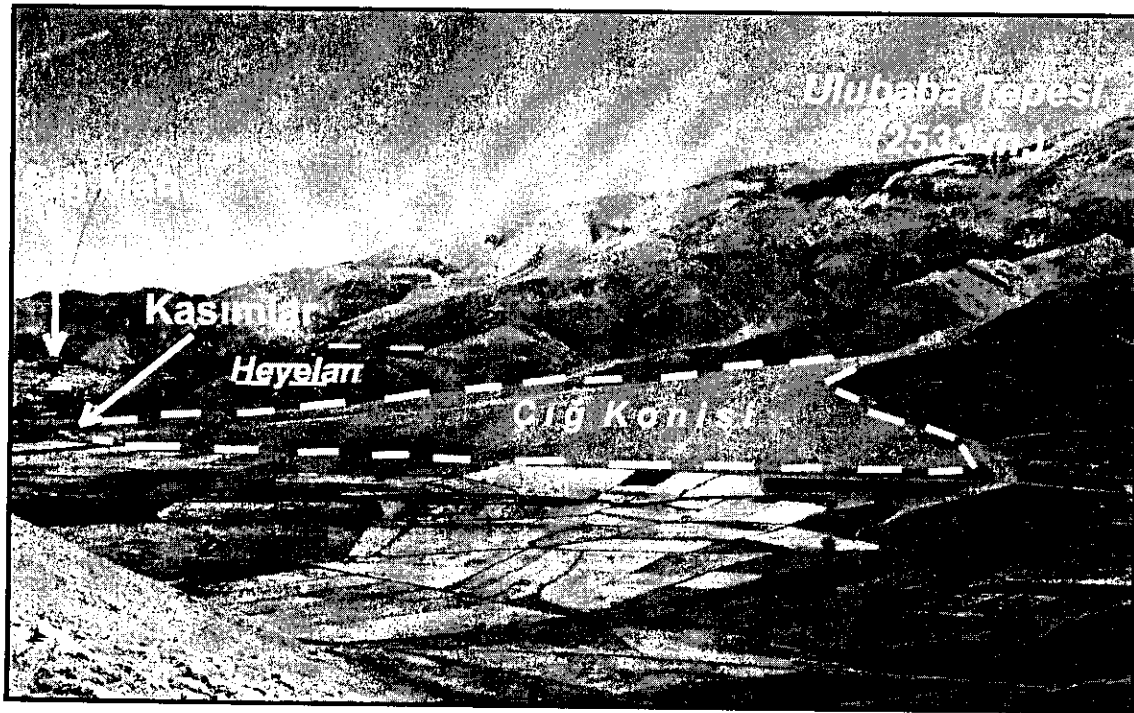
Foto 3: Ulubaba Tepesi kuzey yamaçlarında Karlık Deresi Vadisi'nde oluşan büyük alanlı çığ konisi, Heyelan bölgesi, çığ ve sel riski altında olan Kasımlar ve Çığ mahalleleri

Photo 3: An avalanche cone with a large area occurred on the northers slopes of Ulubaba hill at Karlık stream valley, landslide region, Kasımlar and Çığ neighbourhoods under avalanche and flood risks.

Ulubaba Tepesi kuzey yamaçlarında görülen çığa bağlı olarak Karlık Deresi Vadisi'nin havzaya açıldığı alanda ortalama 1 km uzunluğunda, 500 m genişliğinde ve 1,2 km²lik alanlı çığ konisi oluşmuştur (Şekil 5; Foto 3). Ulubaba Tepesi kuzey yamaçlarında (Kasımlar Mahallesi) 03.11.1988'de görülen çığ Kurucaova'da aşırı kar yağışına bağlı oluşan en büyük çıgdır (Gürer ve diğ., 1995). Karlık Dere'nin havzaya açıldığı alandaki çığ konisi bu tarihte görülen çığ sonucu asfalt yola kadar ulaşmıştır.

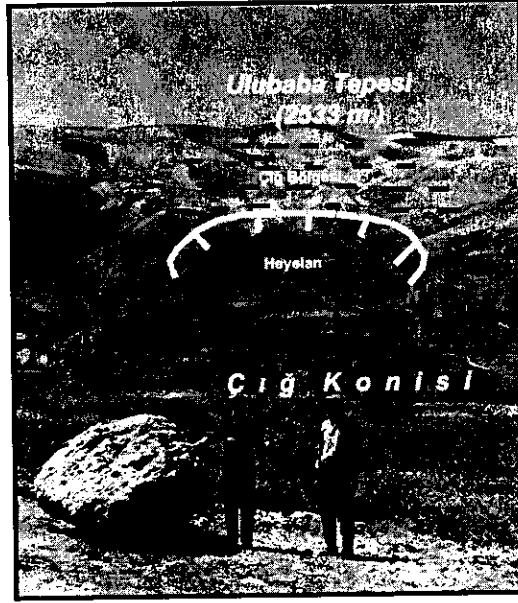
Foto 4: Kurucaova doğusunda Çığ Mahallesi kuzeyinde Ulubaba Tepesi kuzey yamaçlarında görülen Çığ ve Kütle hareketleri

Photo 4: Avalanche and mass movements seen at the east of Kurucaova, north of Çığ neighbourhood on the northern slopes of Ulubaba hill

Tablo 5'e göre inceleme alanı sınırları içerisinde kalan yerleşmelerin tamamı birden fazla doğal risk altındadır. Buna göre Kurucaova Havzası'ndaki yerleşmeler yerleşme açısından uygun olmayan alanlara kurulmuştur. Kurucaova kuzeyinde polyeye açılan koninin kök kısmında kurulan Aspinarı Mahallesi geçmişte yaşanan çığ olayı sonucu yukarıdan aşağıya inmiştir. Ancak bu yer değiştirmede vadi dışına çıkılmadığından çığ ve sel riski devam etmektedir (Foto 6). Havzanın doğusunda Karlık Dere'nin oluşturduğu koninin yaklaşık orta kesimlerinde yol kenarına kurulumuş olan Kasımlar (Eski Körtarla) sel yatağına kurulmuş olduğundan sel tehdidi, bir çığ konisi üzerine kurulmuş olduğundan çığ tehdidi altında bir yerleşmedir. Bu yerleşme doğusunda geçmişteki çığa bağlı yer değiştiren ve ismini çığdan alan Çığ Mahallesi de uygun alana kurulmadığından çığ tehdidi altındadır (Foto 4).

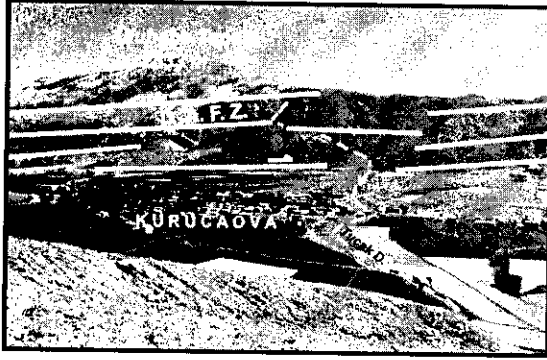
Foto 5: Kurucaova güneyinde dağlık alanları kesen DAFZ ve sel riski altında olan Kurucaova yerleşmesi

Photo 5: DAFZ crossing the mountainous region at the southeast of Kurucaova, and part of Kurucaova under flood risk

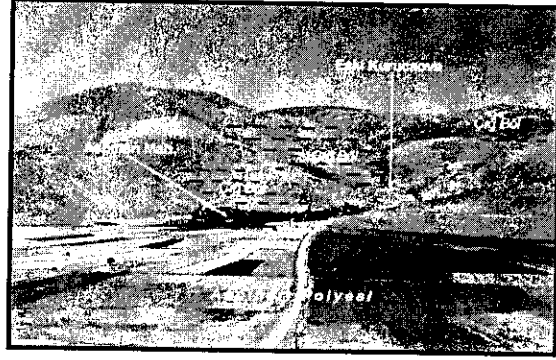
Karlık Deresi Vadisi'nde kurulmuş olan Kasımlar yerleşmesi, Aspinarı Polyesi kuzeyinde vadi tabanında kurulmuş olan Aspinarı Mahallesi sel riski altındadır (Tablo 4). Bunlardan Aspinarı Mahallesi geçmiş dönemde oluşan selin enkazı üzerine kurulmuş olup her yıl bahar aylarında sel baskınları yaşanmaktadır (Foto 6).

Foto 6: Sürgü Fayı üzerinde oluşan Aspinarı Polyesi, Çığ ve sel riski altında olan Aspinarı Mahallesi

Photo 6: Aspinarı Polje formed on the Sürgü fault and Aspinarı neighbourhood under avalanche and flood risk
