VAN KENTİNDE GÖZLENEN BAZI ÇEVRE SORUNLARI VE ALINMASI GEREKEN ÖNLEMLER

Yrd. Doç. Dr. Orhan DENİZ*

Some Environmental Problems Observed In Van And The
Measures To Be Taken

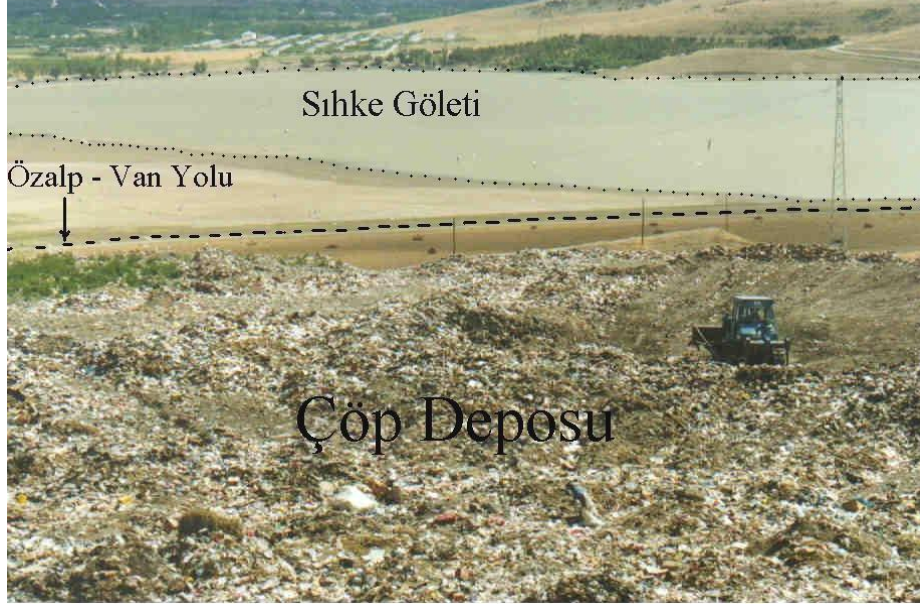
Van'da özel bir temizlik şirketi tarafından toplanan çöpler, hiçbir ayırma tabi tutulmadan kentin kuzeyinde Van-Özalp karayolu üzerindeki ana çöp deposuna götürülmektedir (foto 1).

Foto 1. Kentin Ana Çöp Deposundaki Sızıntı ve Çöplüğün Güneyinde Yer Alan Sihke Sulama Göleti.

Kentin kuzeyinde Van-Özalp karayoluna sıfır noktada yer alan çöplükten uçuşan kağıt ve poşetlerin yüzlerce metre uzađa dađılarak çirkin bir görüntü oluşturması, etrafa pis kokular yayması, Beyüzümü Mahallesi içme suyu borularının bu alandan geçmesi ve çöplüğün 600 m aşığısında (güneyde) Sihke Sulama Göleti'nin bulunması dikkate

alındığında, kent çöplüğünün yer seçiminde yanlış bir tercih yapıldığını söylemek mümkündür.

◆ Kentin kuzeyinde Van-Özalp karayolu kenarında yer alan çöplükten uçuşan kağıt ve poşetlerin yüzlerce metre uzağa dağılarak çevrede çirkin bir görüntü oluşturması, etrafa pis kokular yayması, Beyüzümü

Mahallesi içme suyu ishale hattının bu alandan geçmesi ve çöplüğün 600 m aşağısında (güneyde) Sıhke Sulama Göleti'nin bulunması nedenlerine dayanarak çöplüğün yer seçiminde yanlış bir tercih yapıldığını söylemek mümkündür. Bu nedenle, yerleşim alanının uzağında yeni bir çöp depolama alanı belirlenmeli ve çöplerin etrafa dağılmasını önleyecek bazı önlemler alınmalıdır.

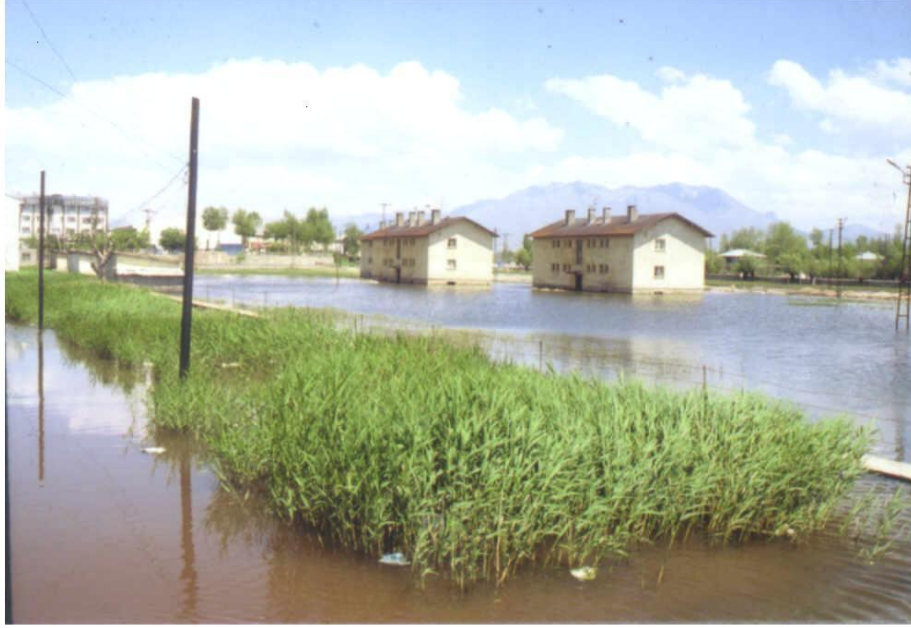
Gölde seviye yükselmesi sonucu, kentin İskele ve Eminpaşa mahallelerinde yaklaşık 500 konut su baskınına veya taban suyunun yükselmesine bağlı olarak etkilenmiştir¹³ (foto 2). Ayrıca Van Havaalanı'nın güney ucu, feribot iskelesi, kentin atık su arıtma tesisinin bir kısmı ile eski Van Polis Okulu binasının tamamı göl suları içinde kalmıştır. Gerek göl sularının ilerlemesi, gerekse taban suyunun yükselmesi, daha önce belirttiğimiz gibi kentin sahil kesimindeki kanalizasyon şebekesinin de çalışmaz hale gelmesine neden olmuştur.

Foto 2. İskele mahallesinde 1995 Yılında göl suları içinde kalan evler.

◆ Göl seviye değişimine bağlı olarak kentin kıyı kesimlerinde oluşan bataklıklar sivrisinek ve üvezlerin üreme alanına dönüşmüş olduğundan, yakınında yaşayanlar bu durumdan ciddi şekilde rahatsız olmaktadır. Bu nedenle söz konusu bataklıklar kurutularak ağaçlandırılmalı veya ilaçlanarak ıslah edilmelidir. Ayrıca göl seviye değişimi sonucu 1995 yılında Bakanlar Kurulu tarafından afet bölgesi ilan edilerek yapılaşmaya yasak getirilen alanlarda, yasağa mutlaka uyulmalıdır.

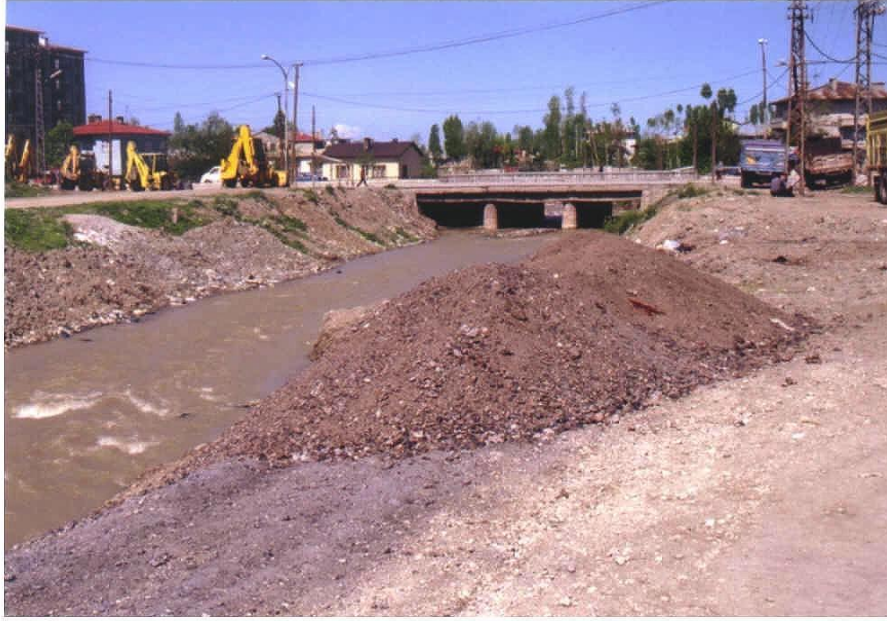
Foto 3. İpek Yolu Civarında Akköprü Deresi'ne Çöp ve Hafriyat Dökülen Alanlardan Bir Görüntü

◆ Su baskını tehlikesine karşı önlem olarak, kar ve yağmur sularını yer altından kent dışına tahliye edecek kolektörlerin yapılması gerekir. Ayrıca kent içinden geçen Akköprü ve Kurubaş derelerinin bazı kısımları, alüvyon çökmesi ve hafriyat dökülmesi nedeniyle iyice sığlaşmış durumdadır. Bu nedenle, adı geçen dereler üzerinde bazı ıslah çalışmalarının yapılması gerekir. Özellikle Akköprü Deresi'nin üzeri kapatılarak burada İskele Caddesi'ne paralel bir yolun açılması gerekir. Bu, dere yatağı ve gölün kirlenmesi, taşkın tehlikesinin önlenmesi yanında, İskele Caddesindeki trafiğin rahatlatılması açısından da oldukça önemlidir. Kent içinden geçen derelerin evsel kökenli sıvı ve katı atıklardan korunması, su kirliliğinin önlenmesi açısından da önemlidir. Çünkü derelere boşaltılan her türlü malzeme göle taşınarak orada gölün kirlenmesine neden olmaktadır. Bu nedenle, kent içinden geçen sulama kanalları ve derelere, çöp dökülerek buraların çöplüğe dönüşmesine müsaade edilmemelidir.

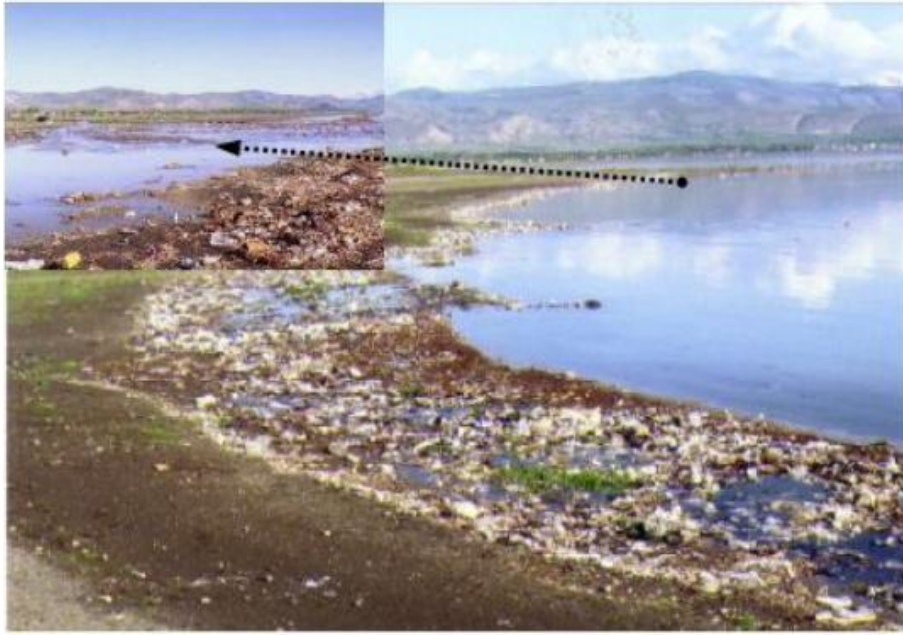
Kent içinden geçen derelerin kirlenmesine, daha öncede ifade edildiği gibi, genellikle kentsel kökenli katı ve sıvı atıkların boşaltılması neden olmaktadır. Kente berrak ve temiz olarak giren dereler (Akköprü ve Kurubaş), içlerine dökülen atıklar nedeniyle kirlenmiş ve bulanık olarak göle boşalmaktadırlar. İçlerine atılan her türlü artık ve atıkları alarak göle taşıyan bu derelerin ağız kısımları adeta bir çöplüğe dönüşmüş durumdadır (foto 4). Dalgalar vasıtasıyla kıyı boyunca kumullar üzerine dağılan katı atıklar içinde uzun süre çürümeyen çeşitli plastikler ve teneke kutulardan tarımsal ve hayvansal atıklara kadar her şeyi görmek mümkündür.

Foto 4. Akköprü Deresinin Göle Boşaldığı Alan ve Kıyıda Oluşturduğu Kirlilik

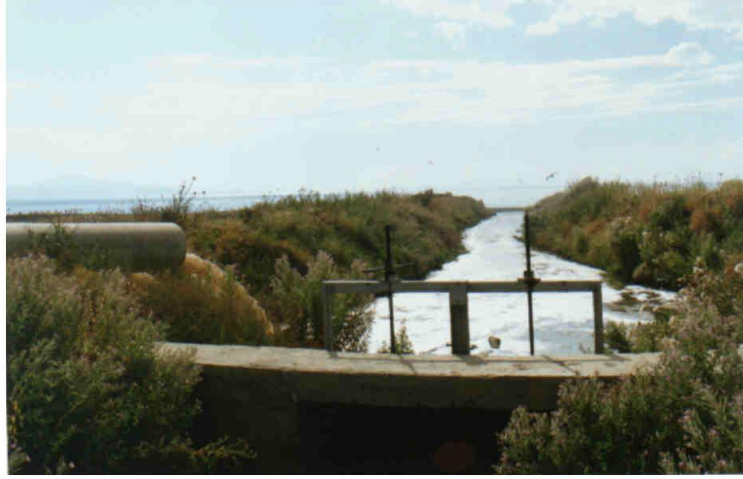
Kıyı boyunca doğal rengini (turkuvaz mavisi) kaybeden göl, gri ve yer yer açık kahve rengine dönüşmüş durumdadır. Gölün kirlenerek renk değiştirmesinde, kendisine pis su taşıyan derelerle birlikte, kentin atık su arıtma tesisinden çıkan atık suların deşarj edilmesi etkili olmaktadır (Foto5).

Foto 5. Kentin Arıtma Tesisinde Göle Boşaltılan Atıksulardan bir Görüntü

◆ Kentin atık su arıtma tesisinde, biyolojik ve kimyasal arıtmaya tabi tutulmadan hiçbir atık göle boşaltılmamalıdır. Atık su arıtma tesisinden çıkan gazın çevrede yarattığı rahatsızlığın giderilmesi gerekir. Burada biyogaz üretim sisteminin kurulması bir çözüm olabilir.
