## Amasya Şeyhler (Şıhlar) Köyü Eski Ahşap Cami ve Süslemeleri

### *The Old Wooden Mosque and Decorations of the Village of Şeyhler (Şıhlar) in Amasya*

**Doğan KOŞAN<sup>1</sup>**

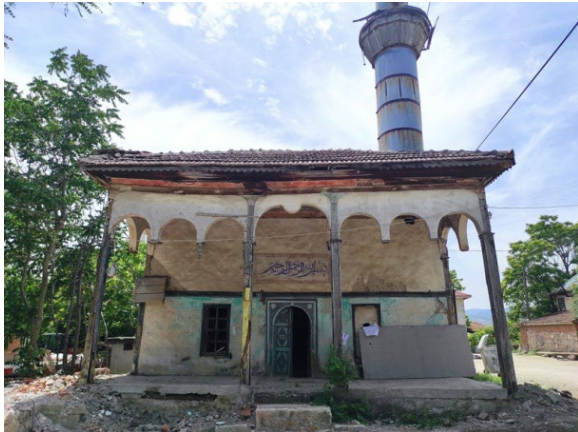
Cami, dikdörtgen planlı ve ağaç minarelidir. Açık direkli son cemaat yeri ve kareye yakın harim bölümünden oluşur. Ayrıca harimi dört tarafından çevreleyen mahfil katı bulunmaktadır. Cami tüm mekânı kapatan geniş saçaklı, dört yüzeyle çatı ile örtülüdür (**Görsel 1**).

Görsel 1. Şeyhler Cami kuzey cephesi

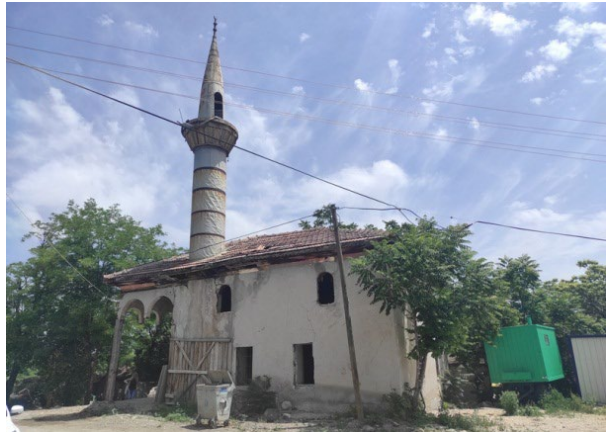
Caminin beden duvarları mahfil katı zeminine kadar yığma taştır. Mahfil tabanından çatıya kadar kullanılan sistem hıms (ağaç çatki+kerpiç dolgu), son cemaat yeri ve mahfil kemerlerinde bağdadidir. Duvarlar içten ve dıştan önce saman katkılı çamur, sonra da yöreye özgü kendir katkılı kireç harcı ile sıvalıdır. İki cephe üzerine (batı ve güney) sonradan çimento sıva (muhtes) eklenmiştir (**Görsel 2**).

Görsel 2. Şeyhler Cami batı cephesi

- Cami çevre sınırı belirlenmeli, yığma taş duvar ile çevrelenmelidir.
- Cami beden duvarlarına sonradan eklenen çimento sıvanın kaldırılmalı ve özgün kendirli kireç sıvanın ortaya çıkarılmalıdır.
- Son cemaat yeri süs kemerlerin altındaki damlalıkların eksik olanları özgünlüğünü korumuş olanlardan yola çıkılarak tamamlanmalıdır.

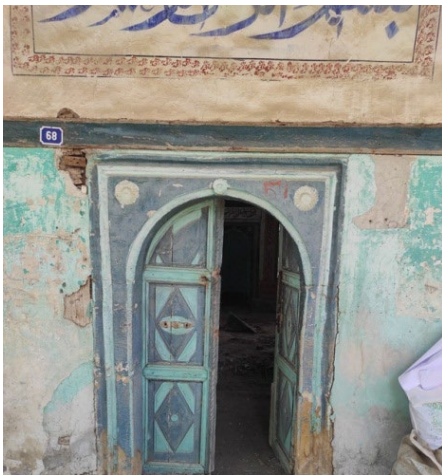
Caminin içerisine yuvarlak kemerli, çift kanatlı kapıdan girilmektedir (**Görsel 5**). Harim kareye yakın bir plana sahiptir. Minber, vaaz kürsüsü, mahfile çıkan merdivenler ve mahfili taşıyan direkler ve korkuluklarının bir kısmı mevcut değildir. Duvardaki izlerden anlaşılacağı üzere giriş kapısının solunda bulunan merdivenle mahfile çıkılmaktadır. Mahfil asma kat şeklinde harimi dört cepheden çevrelemektedir. Harimin kuzeyinde bulunan galeri geniş (186 cm), diğer galerilerin genişliği (doğu 82, batı 82, güney 55 cm) oldukça dardır. Zemin katın doğu, batı ve güneyindeki 75 santimetrelilik kalın duvarları üst katta incelemek 20 santimetreye düşmektedir. Üst katta kalan 55 santimetrelilik alan mahfilin güney (mihrap) galerisinin tabanını oluşturmaktadır. Batı ve doğu galerileri ise bu tabandan harime doğru 30 santimetre uzanmaktadır. Mahfil dört köşeden iki katlı şekilde, altı kare üstü daire kesitli direklerle tabanından tavana sabitlenmektedir. Bu direklerden 4'ü günümüze kalabilmiştir. Taşıyıcı direkler, bağdadi tekniği ile yapılmış yastıklarla, 'Bursa Kemerli' formunda birbirlerine bağlanmıştır. Mahfil tornada çekilmiş lokma korkuluklar ile çevrilidir. Mahfildeki ahşap direk, yastık ve korkulukların büyük bir kısmı mevcut değildir (**Görsel 7,8**).

Ahşap süslemeler cephe üzerinde son cemaat yerinde bulunmaktadır. Son cemaat yerini taşıyan ahşap direklerin arasındaki süs kemerleri dört ve beş boğumlu aşağıya doğru küçülen damlalık motifi ile sonlandırılmıştır. Aynı motif ağaç direklerin üzerine de yerleştirilmiştir (**Görsel 4**). Caminin çift kanatlı ahşap kapısının her bir kanadında üçer kayıt yer almaktadır. Kayıtlar gül ve çevresinde baklava dilimi şeklinde süslenmiştir (**Görsel 5**).

**Görsel 5.** Şeyhler Cami giriş kapısı

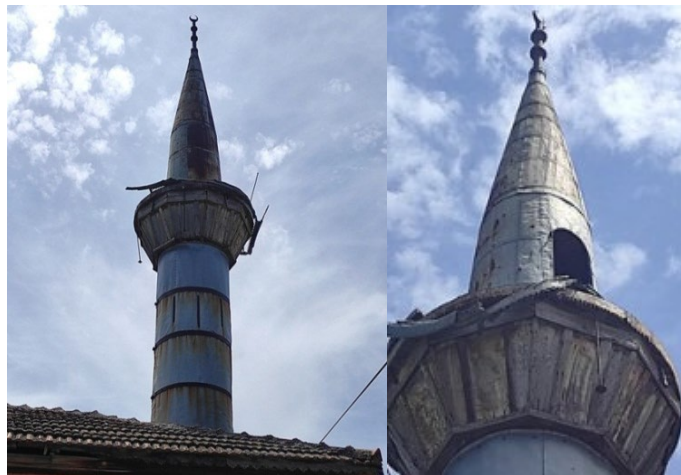
ile kaplı ve metal bilezikler ile sabitlidir. Minare şerefe korkulukları mevcut değildir. Minare sonradan yapılan metal kaplama dışında tamamen ahşap malzemeden yapılmıştır (**Görsel 6,9**).

Son cemaat yerinde, yatık dikdörtgen pano içerisinde Arap harfleri ile “Bismillahirrahmanirrahim” yazısı bulunmaktadır. Yazının çevresindeki kuşaklarda baskı tekniği ile yapılmış şekiller vardır. Bu şekiller dal, yaprak ve çiçek motifinden oluşan bir kompozisyonu anımsatmaktadır (**Görsel 6**).

**Görsel 6.** Şeyhler Cami minare

- Minarenin ahşap elemanlarının yenilenerek üzerindeki metal teneke ve şerefe zeminindeki betonun kaldırılması sonucu özgün malzeme ve teknik korunmuş olacaktır.

- Minarenin özgün şerefe korkulukları eski fotoğraflara bakılarak tekrar yapılmalıdır
- 1984 yılında camiye eklenen kalem işi süslemelerin 19. yüzyılda yaygınlaşan barok karakterli süsleme anlayışı kırsal mimariye yansımalarının geç tarihli örnekleri olduğu düşünülerek, süslemelerin mevcut haliyle korunması sağlanmalıdır.

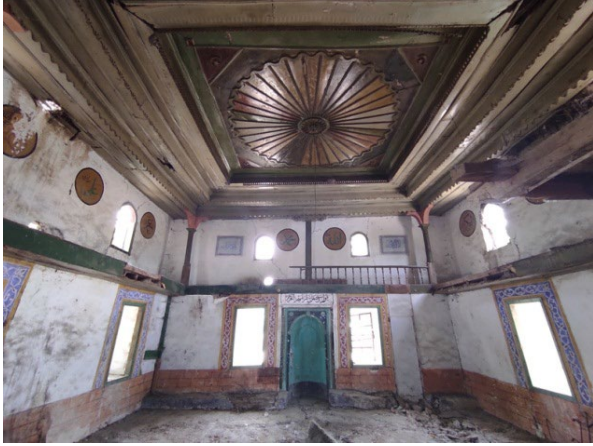
**Görsel 7.** Şeyhler Cami harim güney duvarı

- Caminin harim bölümünde tahribata uğrayan ahşap bölümlerin (minber, mahfil, döşeme, vaaz kürsüsü, korkuluk vs) eski fotoğraflarından yararlanılarak eksik olanlar bütünlümlenmeli, tamamen yok edilenler yeniden yapılmalıdır.

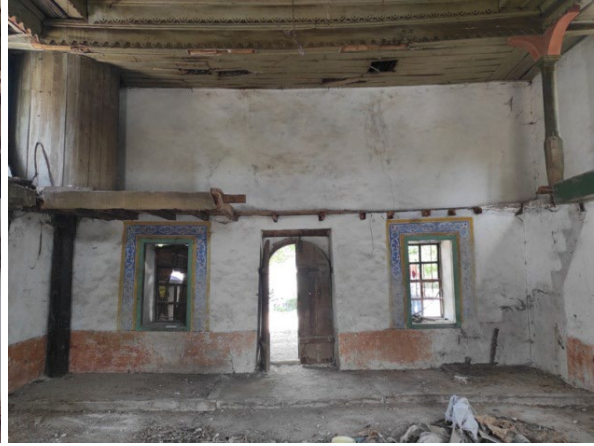
**Görsel 8.** H Şeyhler Cami harim kuzey duvarı

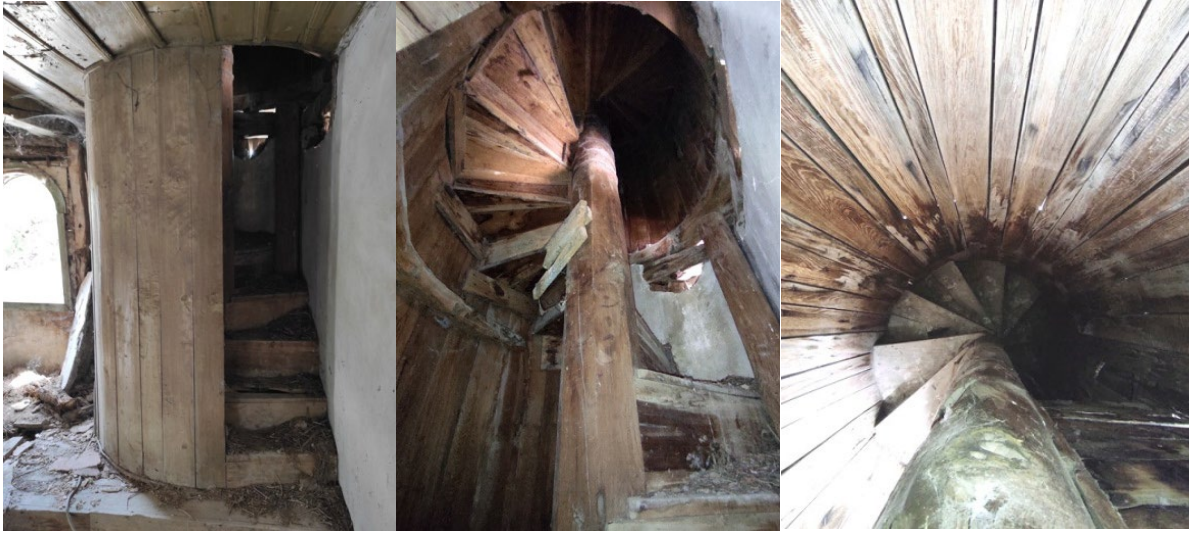
**Görsel 9.** Şeyhler Cami minare detayı

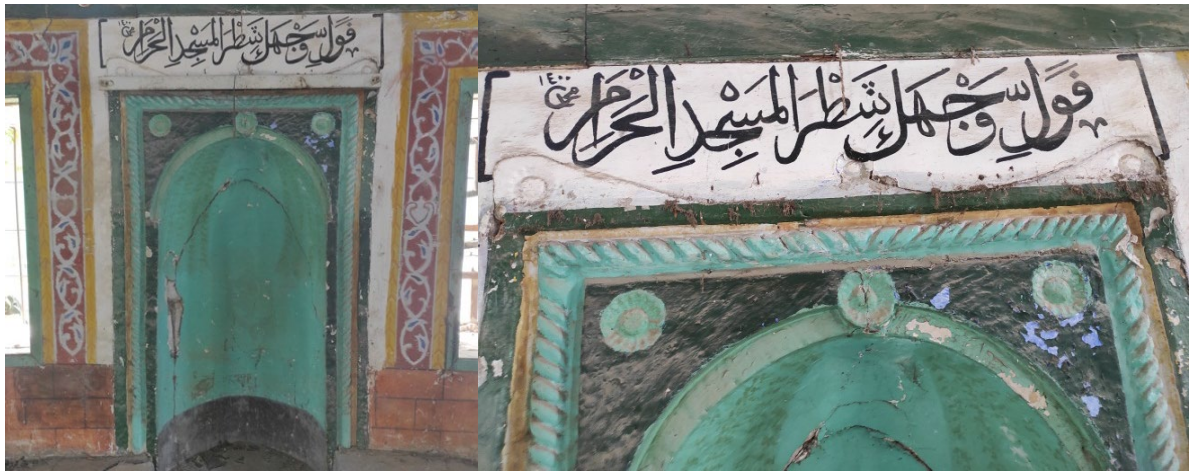
İç mekândaki kalem işi süslemelerin tamamı duvar yüzeyinde, boya üzerine yapılmıştır. Pencere kenarlarında bitkisel kompozisyonları, diğer duvar yüzeyine bulunanlar ise hat sanatının güzel örneklerini oluşturmaktadır. Mihrabın üzerinde siyah boyayla dikdörtgen çerçeve içinde Bakara Sûresi'nin 149. ayetinden bir kısım ‘fevelli vecheke şatra'l-mescidi'l-harâm<sup>3</sup> yazılıdır. Aynı zamanda hattın sonunda yapan usta ve yapım tarihini gösteren ‘Mehmed 1400’ yazısı vardır (**Görsel 10**).

Diğer boyamalar harimin alt katında, pencere çevresindedir. Sarı çerçeve içerisine yerleştirilmiş motifler, mihrap duvarı üzerinde kırmızı fon üzerine beyaz ve mavi renk, diğer duvarlarda ise sarı çerçeve içerisinde mavi fon üzerine beyaz ve kırmızı renklerle boyanmıştır. Motifler her pencerede aynıdır. Simertik şekilde dolanan dal, yaprak ve çiçek düzeninden oluşmaktadır. Ayrıca pencere altı duvarlarında sıva üzerine boya ile tuğla görünümü verilmiştir (**Görsel 10**).

**Görsel 10.** Şeyhler Cami mihrap

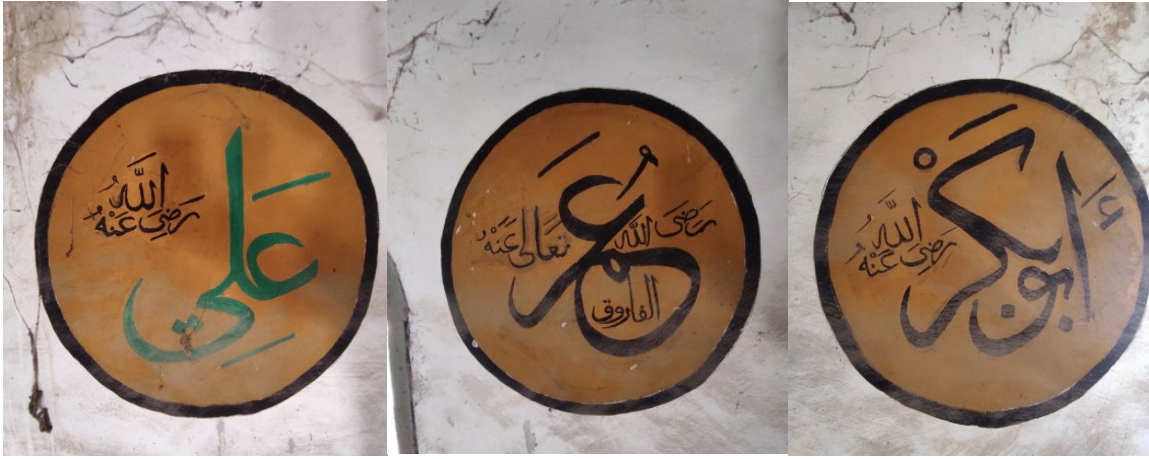
Harimin batı duvarında, kalın siyah kartuş içerisinde sarı fon üzerine, siyah ve yeşil renk ile sağdan sola sırayla Hasan Radiyallahu anh, Osman Radiyallahu anh, Ebubekir Radiyallahu anh yazılıdır. Mihrap duvarının ikinci katında sağ ve sol kenarda ‘La İlahe İllallah’ ‘Muhammeden Resulullah’ yazısı, orta bölümde ise Allah Celle Celâluhû, Muhammed Aleyhi's-Selam yazılıdır (**Görsel 11**). Harimin doğusunda mahfil katında sağdan sola doğru batı duvarına benzer şekilde Ömerü'l-Faruk Radiyallahu anh, Ali Radiyallahu anh, Hüseyin Radiyallahu anh yazısı bulunmaktadır (**Görsel 12**).

**Görsel 12.** Şeyhler Cami kalem işi örnekleri

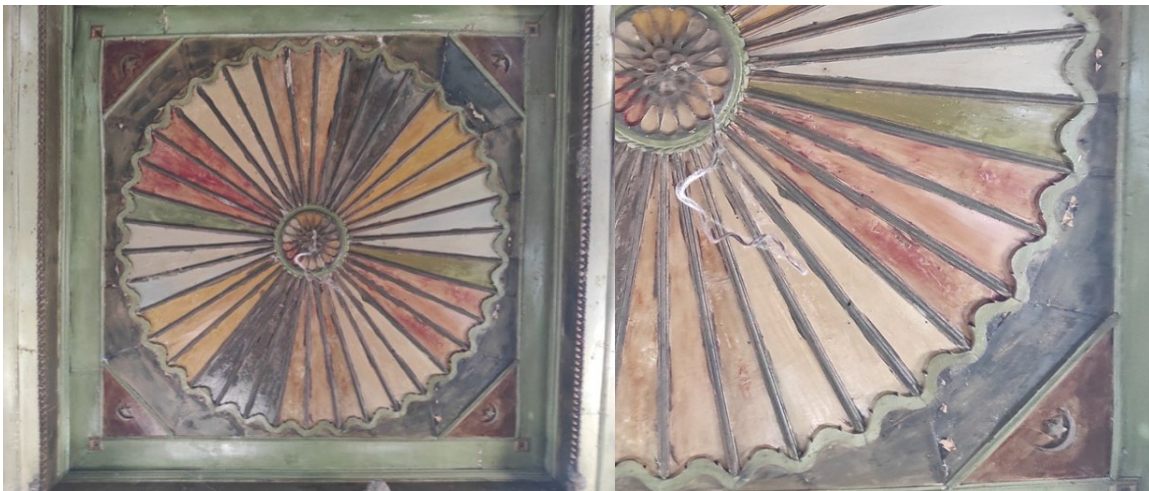
Harim tavan süslemesi çıtalarla oluşturulmuş ve üzeri pastel tonlarda sarı, kırmızı, yeşil, turuncu, krem, kahve renklerle boyanmıştır. Göbeğin ortasında altı yapraklı çiçek motifini çevreleyen damla motifleri bulunmaktadır. Göbekten çıkan ışımsal kollar dıştan dalgalı daire ile çevrilidir. Böylece güneş motifi oluşturulmuştur. Daireden kare forma geçiş kenarlarda bulunan üçgenler ile sağlanmaktadır. Üçgenlerin içerisinde ay-yıldız motifi işlenmiştir. Tavan göbeğini dıştan iki kademe dönen testere dişli tahta çerçeveler, göbeğin harimin en önemli mekânı olduğunu vurgulamaktadır (**Görsel 13**).

**Görsel 13.** Şeyhler Cami harim tavan göbeği

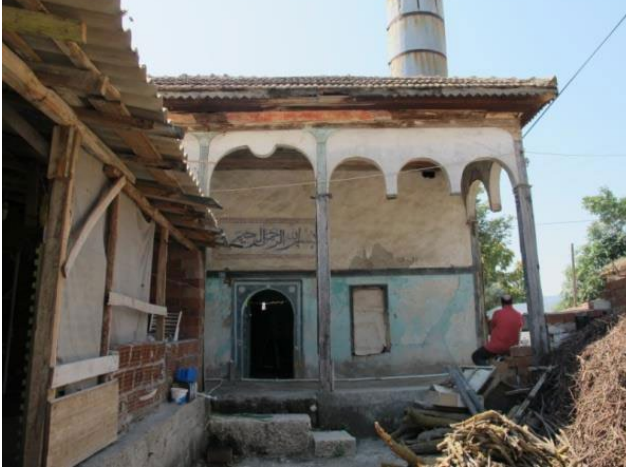
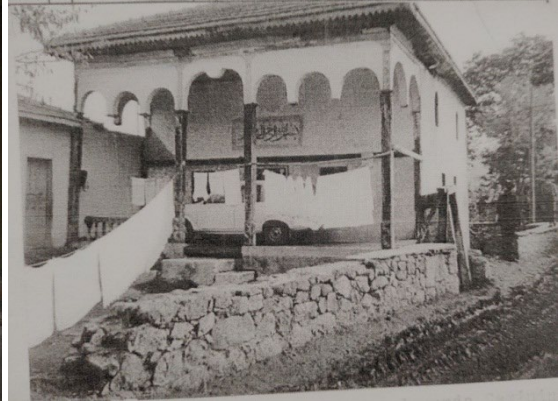
Caminin son cemaat yerinin ahşap korkuluklarla çevrili olduğu sonradan bu korkulukların kaldırıldığı söylenmektedir (A. Demir, kişisel görüşme, 02.06.2020). Caminin 1992 yılında çekilen fotoğrafından son cemaat yerindeki özgün ahşap korkulukların harimde bulunan korkuluklarla benzer şekilde yapıldığı anlaşılmaktadır (**Görsel 14,21**).

**Görsel 14.** Şeyhler Cami kuzey cephesi  
(Koçyiğit, 2019;1643)

**Görsel 21.** Şeyhler Cami kuzey cephesi,1992  
(Samsun Koruma Bölge Kurulu arşivi)

- Son cemaat yerinin zeminindeki çimento esanslı betonun (muhtes) kaldırılıp özgün tabanın ortaya çıkarılmalı ve son cemaat yerini çevreleyen ahşap korkulukları özgün haliyle yerleştirilmelidir.

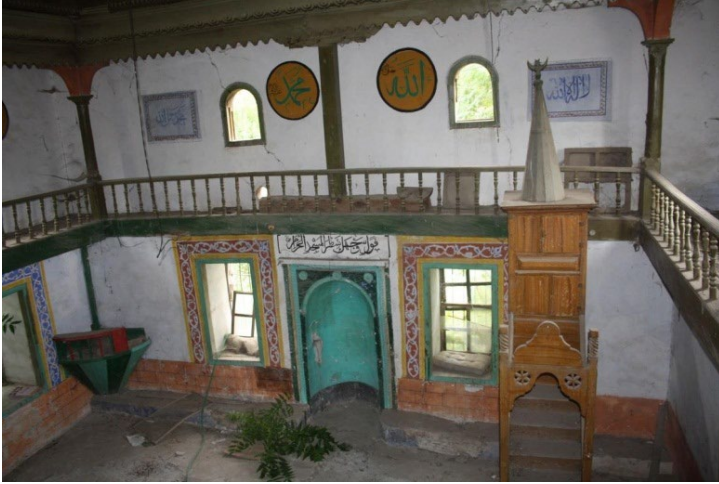
Caminin eski fotoğraflarından yola çıkılarak özgün durumu ile ilgili daha ayrıntılı bilgiler tespit etmek mümkündür (**Görsel 16,17,18,19,20**). Eski fotoğraflara bakarak minberinin ahşaptan çakma tekniği ile yapıldığı anlaşılmaktadır. Minberin kapı tacı kemerli olup köşelerdeki direklerin üst bölümü burgulu şekilde sonlandırılmıştır. Aynı zamanda kemerin iki yanında daire içerisinde delik işi altı kollu yıldız motiflidir. Minber yan aynalığında büyük boyutlu baklava dilimleri içerisine işlenmiş gül motifi vardır (**Görsel 16,17**). Minber köşkü kare planlıdır. Köşkün altında kemerli bir geçiş sağlanmaktadır. Bu kemerlerdeki süslemeler minberin kapı tacı ile benzer şekildedir. Köşkün üzerine ahşaptan konik külah oturur. Külah yan yana getirilen ahşap parçalarının metal bilezikle tutturulması ile oluşmaktadır. Hem teknik hem de malzeme olarak külah minberle uyumsuz gözükmektedir. Önceki onarımlarda minareden sökülüp buraya konulmuş olabilir. Son olarak külahın üzeri ay yıldız biçimli bakır âlem ile sonlanmaktadır. Minber süslemeleri harim kapısı ile biçim ve teknik olarak benzerlik göstermektedir (**Görsel 17**). Yine eski fotoğraflardan yola çıkılarak mihrabın doğusunda dikdörtgen tabanlı vaaz kürsüsü olduğu anlaşılmaktadır (**Görsel 16**).

**Görsel 16.** Şeyhler Cami Mihrap duvarı  
(Korkmaz, 2016; 491)

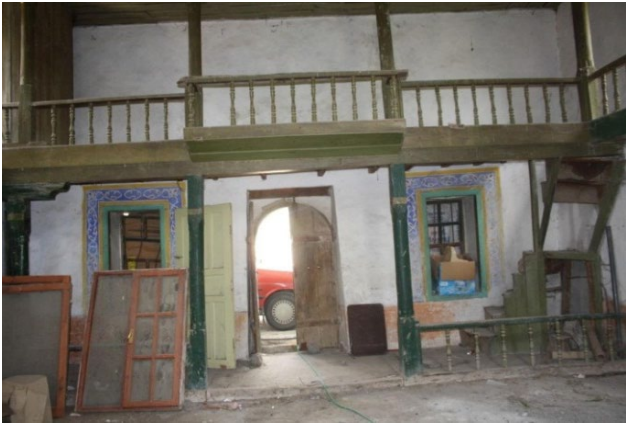
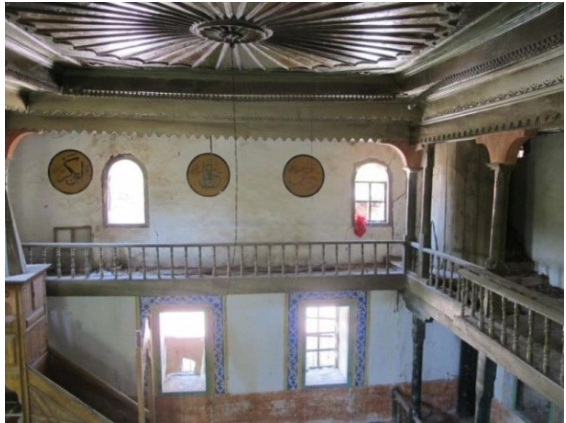
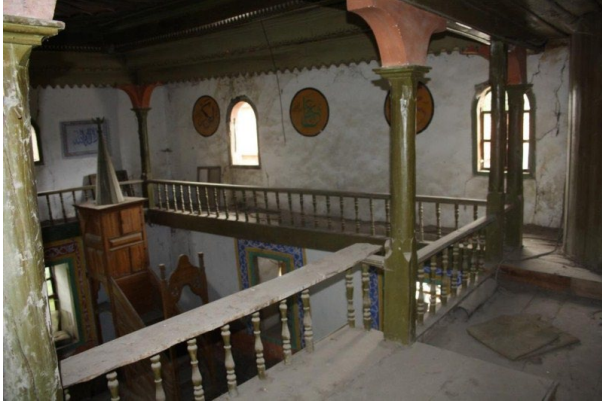
Caminin mahfil katı en özgün yapı elemanlarından birisidir. Mahfil, harimi dört yönden çevreleyen asma kat şeklindedir (**Görsel 18,19,20**). Benzeri Amasya/Merkez Akyazı Köyü Cami mahfilinde vardır. Fakat Akyazı Köyü Cami 2000 yılında onarım geçirmiş, özgün kısımları zarar görmüştür (**Tablo 2**, Korkmaz, 2016: 515,516). Bu iki cami dışında mihrap duvarı üzerinde mahfil katının olduğu örneğe rastlanmamıştır. Bu haliyle cami ender özellik taşıdığı söylenebilir. Mihrap duvarındaki mahfil katının hangi amaçla yapıldığını tespit edemedik. İşlevsellikten çok teknik ve estetik gayelerle yapıldığı söylenebilir. Caminin mahfilinden tavan göbeğine doğru kademeli olarak yükselen göze hoş gelen mimarisi ve ahşap işçiliği burayı yapan sanatçının amacını göstermektedir.

**Görsel 18.** Şeyhler Cami mahfil  
(Korkmaz, 2016; 489)

**Görsel 19.** Şeyhler Cami mahfil  
(Koçyiğit, 2019;1644)

**Görsel 20.** Şeyhler Cami mahfil  
(Korkmaz, 2016; 493)
