# HOCA ALİ RIZA'YA AİT YAĞLI BOYA TABLONUN RESTORASYON VE KONSERVAYON ÇALIŞMALARI

Simin ŞAY CENGİZ<sup>1\*</sup>

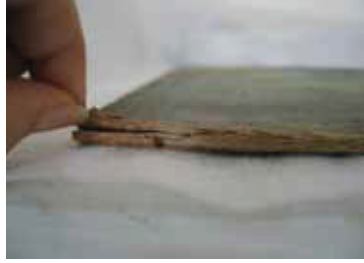
Resim 1

Eserde görülen bozulmalar taşıyıcıdan başlayarak tespit edildi ve fotoğraflanarak kayıt altına alındı. Resmin taşıyıcısı olan murakka boyalı yüzeye doğru şişerek bombe yapmış haldeydi. Tüm köşelerde kağıt katlarının birbirinden ayrılarak yapraklanmıştı (Resim 1). Sağ üst köşede çerçevenin sıkıştırma etkisi ile kırılmalar ve kırışmalar olduğu gözlemlendi (Resim 2). Resmin astar/ hazırlık tabakası; boya katmanına tutunmasını sağlayan tabaka, çok açık mavi, yarı şeffaf bir katman olarak tespit edildi. Bu tabakanın gözlemlendiği alanlar boya kayıplarının olduğu kısımlardır. Hazırlık aşamasının da yer yer döküldüğü gözlemlenmiştir.

Resmin arkasından çıkarılan murakkanın tabakalar halinde ayrılmış köşelerine ve tüm kenarlarına su içinde %3 seyreltilmiş akrilik esaslı reçine sürülerek tabakalar birbirine yapıştırılırken aynı zamanda sağlamlaştırılması da yapıldı. Yırtık köşe japon kağıdı ve kağıt hamuruyla destek yapılarak tutturuldu ve renklendirildi. Kırışma plastik işkenceler yardımıyla düzeltildi. Murakka su içinde %5 seyreltilmiş akrilik reçine ile boya tabakasına tekrar yapıştırıldı.
