KONYA İLİNDE GÜNCEL OBRUK OLUŞUMLARI¹ *Current Sinkholes Formations in Konya Province*

Doç. Dr. Tahsin TAPUR

Yrd. Doç. Dr. Recep BOZYİĞİT

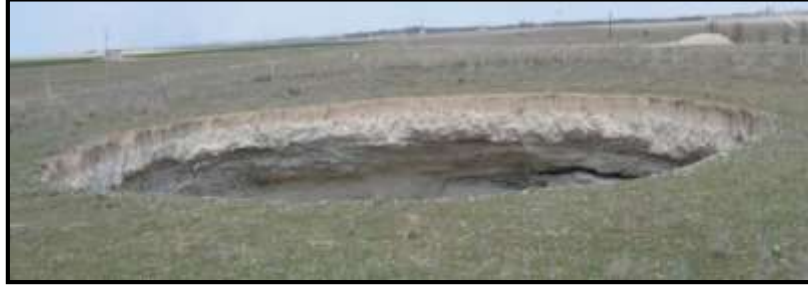
İnoba Obruğu, Karapınar ilçe merkezine 21 km uzaklıktaki (37° 34' 43" Kuzey - 33° 25' 42" Doğu) İnoba yayla yerleşmesinin 40 m batısında yer alır (Fotoğraf 1). Obruk, 10 Kasım 2008 tarihinde kalker, kil ve marnlı formasyonlar içinde oluşmuştur. Deniz seviyesine göre 1010 m yükseklikte olan obruk, 29 m çapında ve 42 m derinliktedir (Fotoğraf 2).

Fotoğraf 1: İnoba Obruğu'nun doğudan görünümü.

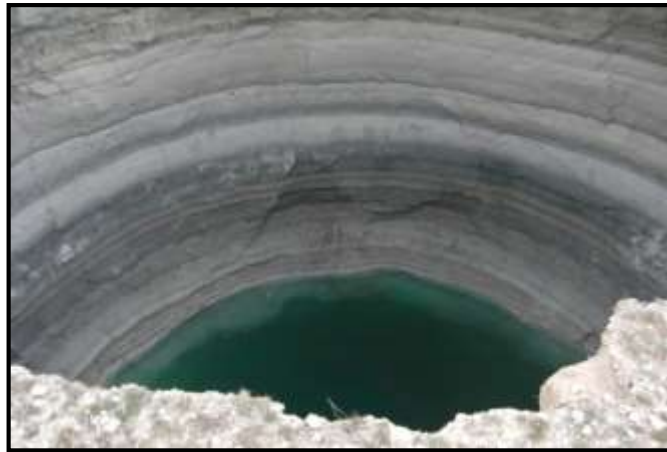
Oluşumu devam eden obruğun kenarlarındaki göçmelerle çapının daha da artması beklenmektedir. Bunda, kuşkusuz yeraltı sularındaki azalma ve karstik arazi yapısı da etkili olmaktadır. Obruğun yayla yerleşmesine yakın mesafede yer alması büyük bir tehlike arz etmektedir. Burada yaşayan ailelerden 7'si İnoba Obruğu'nun oluşumu sonrasında ilçe merkezine göç etmiştir.

Fotoğraf 2: İnoba Obruğu ve su yüzeyi.

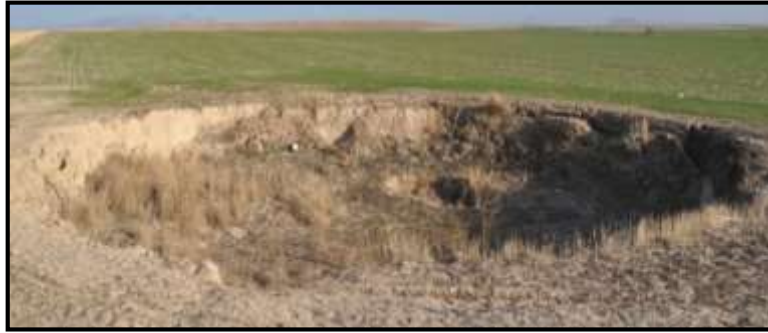
Fotoğraf 3: Akkuyu Obruğu-I

Karapınar'ın batısındaki (37° 44' 42" Kuzey - 33° 22' 05" Doğu) Akkuyu Yaylası'nın kuzeyinde yer alır. 2007 yılında Kuaterner yaşlı alüvyon örtü içerisinde oluşmuştur. Deniz seviyesine göre üst yüzey yüksekliği 1033 m, derinliği 2.5 m olan obruğun uzun eksen çapı 19 m ve kısa eksen çapı ise 17 m dir. Kabaca dairesel şekilli obruğun yamaçlarında obruğun gelişimini gösteren çatlak ve çökmeler mevcuttur (Fotoğraf 3).

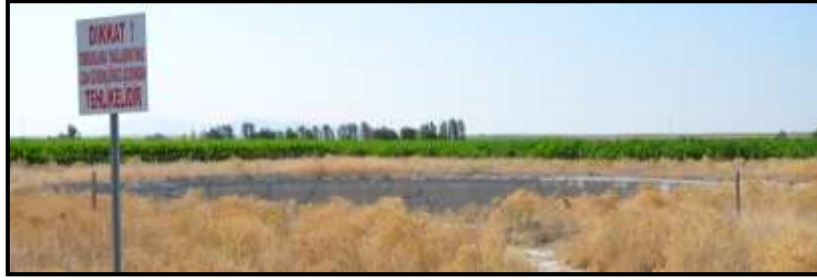
Fotoğraf 4: Yarımoğlu Obruğu'nun uzaktan görünümü

Karapınar ilçe merkezinin 17.2 km batısındaki (37° 44' 54" Kuzey - 33° 21' 56" Doğu) Akkuyu Yaylası'nda yer alır (Fotoğraf 4).

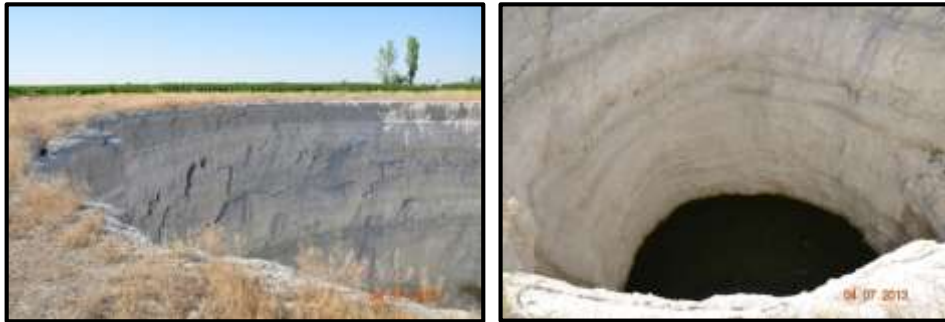
Fotoğraf 5-6: Yarımoğlu Obruğu'nun çeşitli yönlerden görünümü.

Obruk, 07 Şubat 2009 tarihinde toprak, kil ve marnlı alüvyon formasyonlar içerisinde oluşmuştur. Deniz seviyesine göre üst yüzey yüksekliği 1010 m dir. Obruk çevresinde özellikle batı kesimde yer alan iç bükey göçmeler ve derin çatlaklar obruğun daha da genişleyeceğini göstermektedir. İlk oluştuğunda obruğun çapı 25 m iken, bugün bu çap 28 m ye kadar çıkmıştır. Obruğun yaklaşık 49 m den sonraki kısmında su bulunmaktadır (Fotoğraf 5, 6). Yarımoğlu Obruğu, Konya-Adana karayoluna çok yakın olduğu için çok sayıda ziyaretçi çekmektedir. Obruğun kenarı basit bir dikenli tel ile çevrilmiştir. Ancak bu dikenli tel koruması zamanla özelliğini kaybetmiştir. Obruğa gelen insanlar için ciddi bir tehlike söz konusudur. Çünkü obruğun kenarlarında çatlaklar ve göçmeler her gün olabilmektedir. En kısa zamanda ilgili kurum ve yetkililer tarafından bu koruma tedbirlerinin artırılması gerekmektedir.

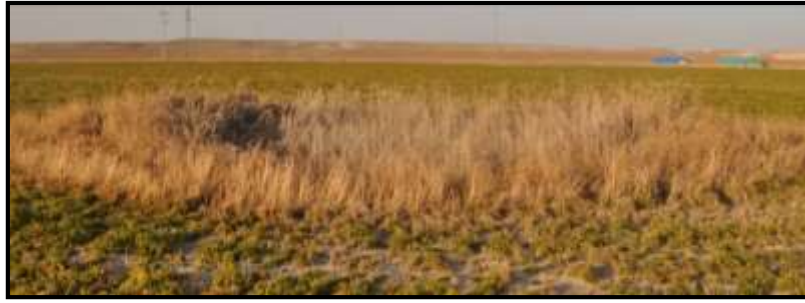
Fotoğraf 7: Akkuyu Obruğu-IV'ün güneyden görünümü

Karapınar ilçe merkezinin batısındaki (37° 43' 32" Kuzey - 33° 21' 27" Doğu) Akkuyu Yaylası'nda yer alır. 2010 yılında alüvyon örtü içerisinde oluşmuştur. Deniz seviyesine göre üst yüzey yüksekliği 1009 m, derinliği 1 m, ortalama çapı ise 16 m dir. Dairesel şekilli obruğun içi otlarla doludur (Fotoğraf 7).

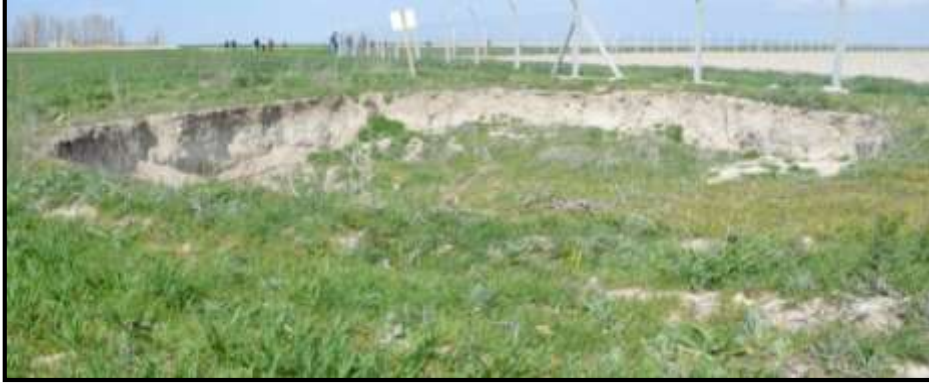
Fotoğraf 8: Tatal Obruğu'nun güneydoğudan görünümü

Karapınar'ın 20 km güneybatısındaki (37° 35' 08" Kuzey - 33° 23' 49" Doğu) Sırnık Mevkii'nde, Ağustos 2009'da meydana gelmiştir. Obruk, Kuaterner yaşlı gölsel sedimentler içerisinde oluşmuştur. Deniz seviyesine göre yüksekliği 1010 m dir. İlk oluştuğunda yaklaşık 1.5 m derinliğinde, 10 m çapında iken bugün obruğun derinliği 2 m ve çapı da 13 m ye çıkmıştır. Obruğun kenarlarında çevrede biriken suları drene eden düden özelliği taşıyan yarıklar vardır. Gerek yamaçlardaki göçmeler gerekse bu açılan çatlaklardaki değişimler, obruğun gelişiminin devam ettirdiğini göstermektedir (Fotoğraf 8). Ayrıca obruk yamaçlarında gölsel sedimentler içinde tatlı su fosilleri görülmektedir.

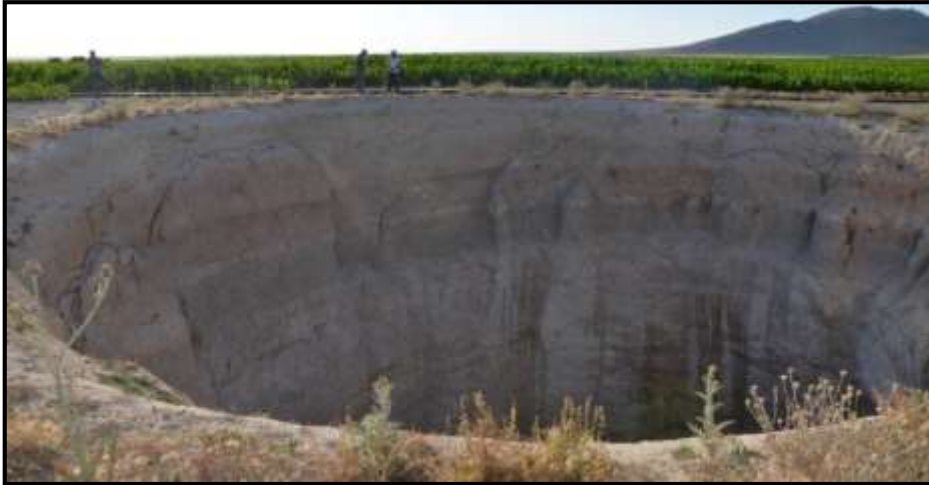
Fotoğraf 9: Yavşançukuru Obruğu'nun güneyden görünümü.

Karapınar'ın 8.5 km kuzeybatısında (37° 44' 55'' Kuzey - 33° 28' 34'' Doğu), Yavşançukuru Yaylası'nın 1 km doğusunda yer alır. Deniz seviyesine göre üst yüzey yüksekliği 998 m dir. Ekim 2013'te yapılan ölçümlere göre obruğun çapı 21 m, çevresi 70 m ve derinliği ise 56 m dir. Etrafı korumasız olan bu derin obruk, insan ve diğer canlılar için çok tehlikelidir. En kısa zamanda bu obruk kenarına koruma tedbirleri ve uyarı levhaları konulmalıdır (Fotoğraf 9).

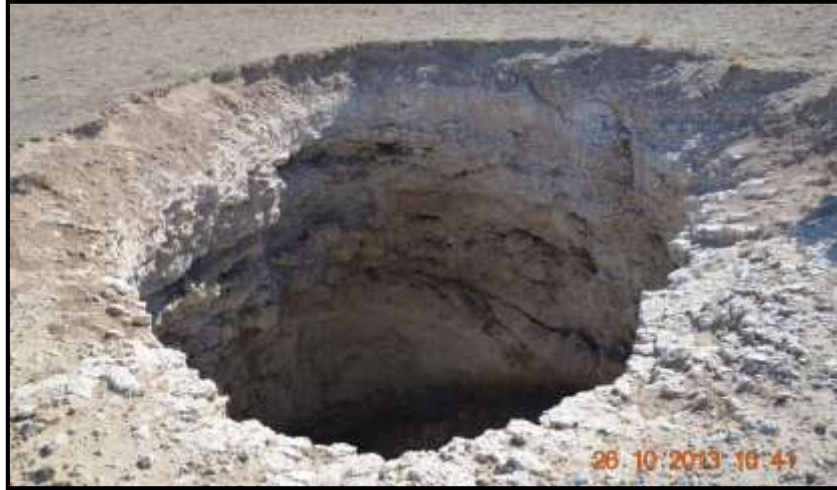
Fotoğraf 10: Hanyıkığı Obruğu

Karapınar'ın 12.5 km kuzeybatısında yer alır (37° 47' 40" Kuzey - 33° 28' 08" Doğu). Hanyıkığı Yaylası'nın kuzeydoğusunda bir sırtın üzerinde 2003 yılında oluşmuştur. Obruk, Üst Miosen - Pliosen yaşlı formasyonlar içerisinde oluşmuştur. Deniz seviyesine göre üst yüzey yüksekliği 1059 m, derinliği 6 m, çevresi 20 m dir. Obruğun uzun eksenini 7.7 m, kısa eksenini ise 5.6 m dir. Obruğun doğu ve batı yamaçlarında, içbükey oyulma görülür (Fotoğraf 10). Bu oyulmalara bağlı oluşan enkaz, tabanı örtmektedir. Ayrıca obruğun içerisinde nemli bir ortam olduğu için burası güvercinlerin yaşama alanı halindedir. Tabanda güvercin gübre katmanları birikmiştir. Obruk çevresinde koruyucu herhangi bir uyarı ve tedbir yoktur. En kısa zamanda bu obruk kenarına koruma tedbirleri ve uyarı levhaları konulmalıdır.

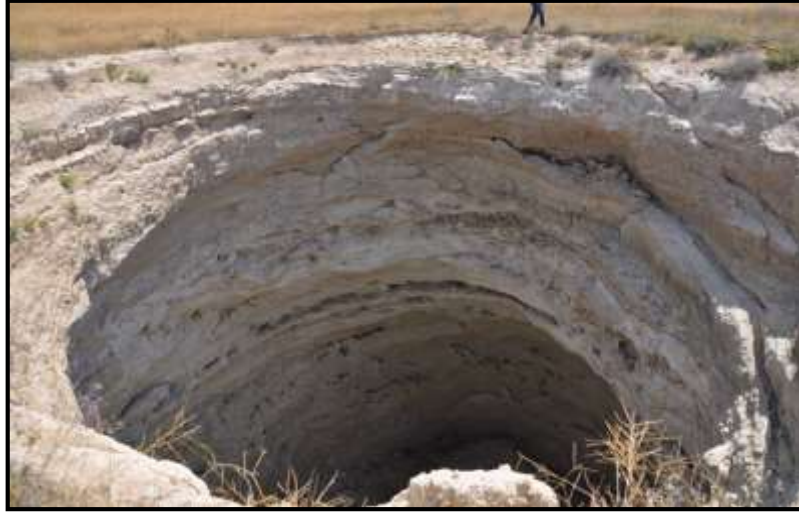
Fotoğraf 11: Nebili Obruğu-II

haline gelmiştir. Kabaca elips şekilli obruğun çevresi 62 m, uzun eksen 18 m, kısa eksen ise 16 m olarak ölçülmüştür. Obruk, içbükey yamaçlarıyla dikkati çeker (Fotoğraf 11). Bu durum güvercinlerin barınmalarına da imkân verir. Etrafı korumasız olan obruk canlılar için tehlike arz etmektedir.

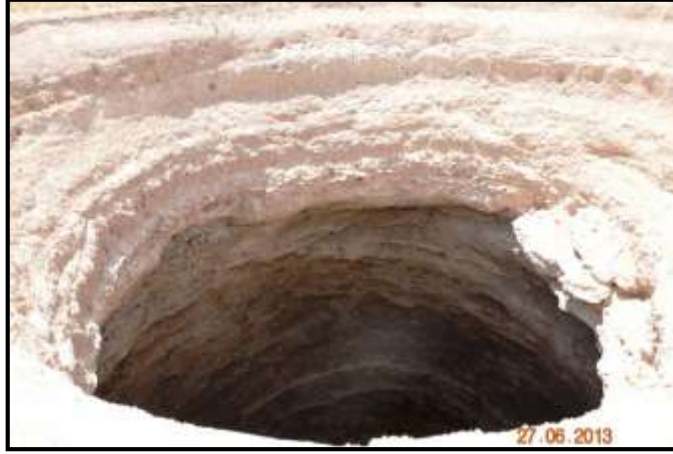
Fotoğraf 12: Akviran Obruğu

Karapınar'ın 25.6 km kuzeybatısında (37° 53' 40" Kuzey - 33° 25' 30" Doğu), Akviran Yaylası'nın kuzeyinde yer alır. Obruk Üst Miosen-Pliosen formasyonları içinde 1977 yılında oluşmuştur (Fotoğraf 12). Deniz seviyesine göre üst yüzey yüksekliği 1046 m, derinliği 80 m, çevresi 82 m, çapı da 24 m dir. Obruğun kalkerli tabakalarında, yeraltı sularının oluşturduğu çözünme boşlukları bulunur. Güvercinler bu boşluklara yuvalar yapmıştır. Bu nedenle obruk, Güvercin Obruğu olarak da bilinmektedir. Obruk üst yüzeyi ile su seviyesi arasında 56 m lik yükselti farkı vardır. Bu 56 m lik derinlikten sonra su seviyesi başlamaktadır. Buradaki suyun derinliğinin yaklaşık 24 m olduğu sanılmaktadır. Obruğun ağız kısmı dar, tabanı geniştir. Etrafı korumasız olan obruk, insan ve diğer canlılar için tehlike arz etmektedir. Akviran Obruğu'nun güneyinde 2007 yılında 2 m çapında ve 0.5 m derinliğinde obruk görüntüsü veren bir çökme meydana gelmiştir.

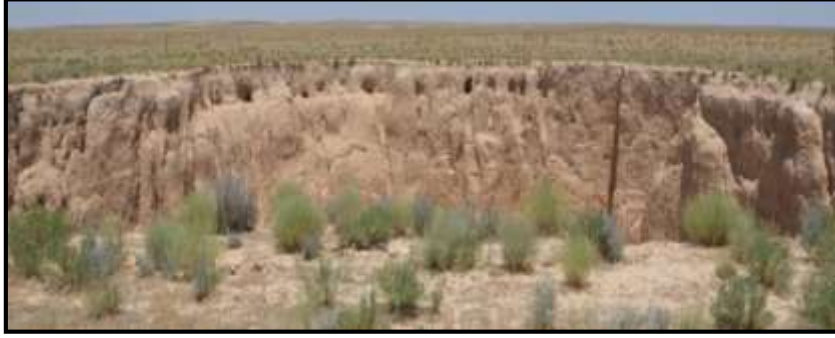
Fotoğraf 13: Sekizli Büyük Obrukun güneyden görünümü

Karapınar'ın 21.55 km kuzeybatısındaki (37° 56' 22" Kuzey - 33° 27' 49" Doğu), Büyüksekizli Yaylası'nın kuzeydoğusunda yer alır. Obruk, alüvyon örtü formasyonları içerisinde oluşmuştur. Deniz seviyesine göre üst yüzey yüksekliği 1028 m, derinliği 26 m, çevresi 185 m, ortalama çapı ise 55 m dir. Obruğun doğu ve batı yamaçlarında derin çatlaklar mevcuttur. Halen yamaçlarında göçmeler olduğu için obruğun çapı giderek genişlerken, derinliği de yamaçlardan gelen malzemelerle dolgulanarak azalmaktadır (Fotoğraf 13). Obruk çevresinde dikenli tel ile bir koruma önlemi alınmış olsa da bu dikenli tel direkleri yıkılmıştır. Nitekim obruk oluşuktan sonra Şamil isimindeki bir çoban obruğa düşmüş ve kendi imkânları ile 3 günde kurtulmuştur. Bazı kayıtlarda bu obruk Çoban Şamil Obruğu veya Kolca Obruğu olarak da geçmektedir.

Bu obruk, Sekizli Yaylası'na ait merada olduğu için Sekizli Yaylası Büyük Obruk şeklinde isimlendirilmesi daha uygun olmaktadır.

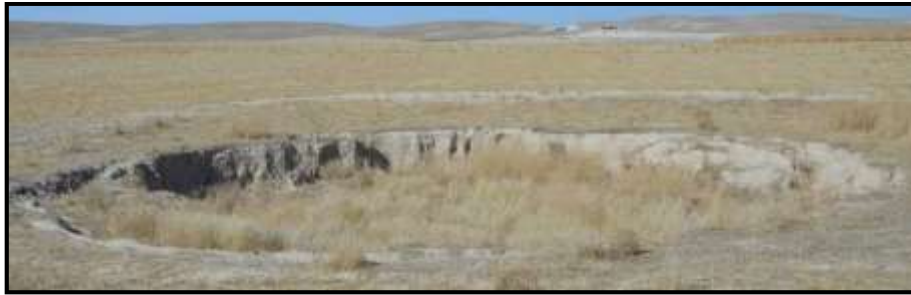
Fotoğraf 14: Eşeli Yaylası'nın kuzeydoğusundaki Eşeli Obruk

Karapınar'ın 7.7 km kuzeybatısında (37° 46' 36" Kuzey - 33° 30' 47" Doğu), Eşeli Yaylası'nın kuzeydoğusunda yer alır. 2009 yılı Şubat ayında alüvyon depolar içerisinde oluşan bir obruktur (Fotoğraf 14). Deniz seviyesine göre üst yüzey yüksekliği 1035 m, derinliği 1.5 m, ortalama çapı 18 m, çevresi ise 60 m dir. Obrukun oluşumunun devam etmesi yayla yerleşmesinde yaşayan insanları tedirgin etmektedir.

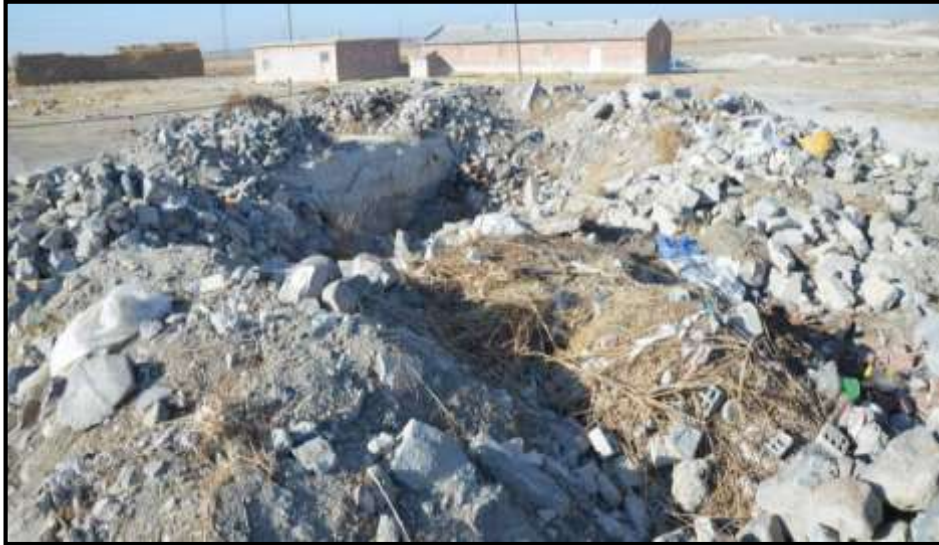
Karapınar'ın 5 km kuzeybatısındaki (37° 43' 99" Kuzey - 32° 29' 49" Doğu), Küpbasan Yaylası'nda meydana gelen bir obruktur. Nisan 2006 alüvyon depolar içerisinde oluşmuştur. Deniz seviyesine göre üst yüzey yüksekliği 1001 m, derinliği 6 m, ortalama çapı 14 m, çevresi ise 32 m dir. Obruğun büyük bir kısmı hafriyatla doldurulmuştur (Fotoğraf 15). Yaylada yaşayan insanlar, obruk oluşumu esnasında büyük bir gürültü duyduklarını ve deprem olduğunu zannettiklerini belirtmişlerdir. Bu esnada obruk çevresindeki yayla meskenlerinin duvarlarında sarsıntı nedeniyle küçük çatlaklar oluşmuştur. Obruğun yayla yerleşmesinde olması burada yaşayan insanların korkmasına neden olmaktadır.

Fotoğraf 15: Küpbasan Yaylası'nda hafriyatla doldurulan Yeni Obruk-I

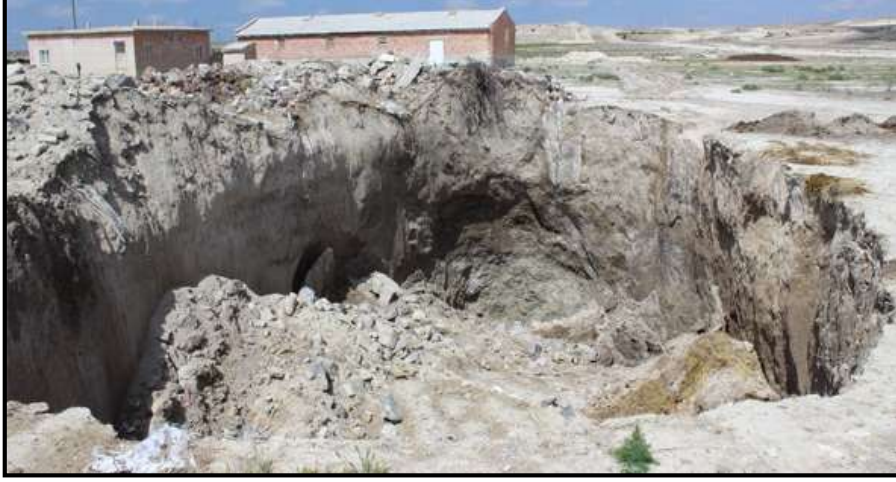
Fotoğraf 16: Küpbasan Yeni Obruk-II

Küpbasan Yaylası'nda Haziran 2014 tarihinde alüvyon örtü içerisinde ikinci bir obruk daha oluşmuştur. Küpbasan Yeni Obruk-II olarak adlandırılan obruğun deniz seviyesine göre üst yüzey yüksekliği 1003 m, çapı 20 m, derinliği ise 5 m olarak ölçülmüştür (Fotoğraf 16).

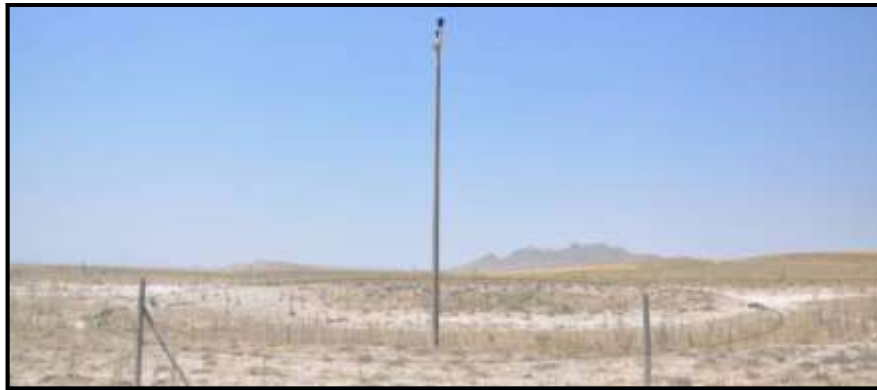
Fotoğraf 17: Büyükkarakuyu Yaylası'nın kuzeyinde Direkli Obruk

Karapınar'ın 6.5 km kuzeyindeki (37° 46' 40" Kuzey - 33° 32' 39" Doğu), Büyükkarakuyu Yaylası'nda yer alır. 2012 yılında alüvyon örtü içerisinde oluşmuştur. Deniz seviyesine göre üst yüzey yüksekliği 1008 m, derinliği 1 m, ortalama çapı 25 m, çevresi ise 160 m dir. Çevresindeki derin çatlak sistemleri, obruğun hala oluşumunu devam ettirdiğini göstermektedir (Fotoğraf 17). Obruğun tam ortasında yayla yerleşmelerinin elektrik hattını taşıyan bir elektrik direği bulunmaktadır. Bu nedenle obruğa Direkli Obruk adı verilmiştir.

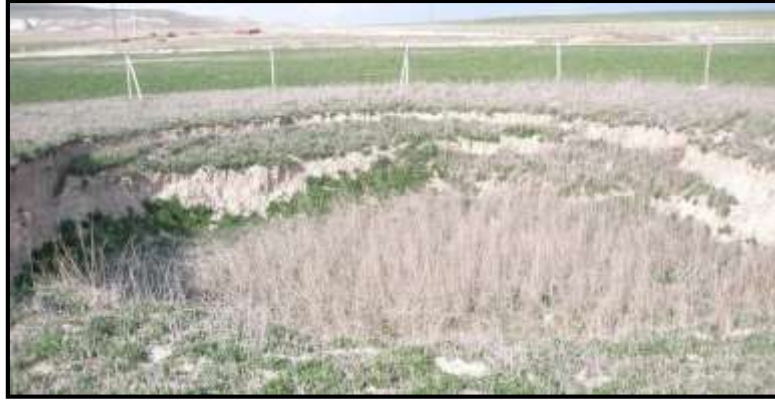
Fotoğraf 18: Büyükkarakuyu Yaylası Koçhan Obruğu

Karapınar'ın kuzeyindeki (37° 47' 09" Kuzey - 33° 32' 09" Doğu), Büyükkarakuyu Yaylası'nın kuzeybatısında yer alır. 2011 yılında obruk, alüvyon örtü içerisinde Koçhan ailesine ait bir yonca tarlasında oluşmuştur. Deniz seviyesine göre üst yüzey yüksekliği 1032 m, derinliği 2 m, ortalama çapı 14 m, çevresi ise 74 m dir. Çevresindeki derin çatlaklar obruğun oluşumunun devam ettiğini göstermektedir (Fotoğraf 18).

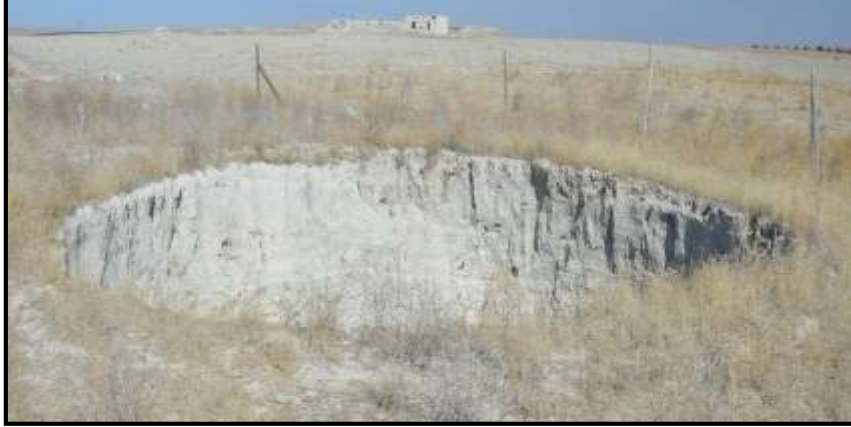
Fotoğraf 19: Küçükkarakuyu Yaylası-Aşıroğlu Obruğu I

m, çapı 19 m, çevresi ise 45 m dir. Daire şeklindeki obruğun kuzeydoğu ve güneybatı yamaçlarında derin çatlaklar bulunmaktadır (Fotoğraf 19).

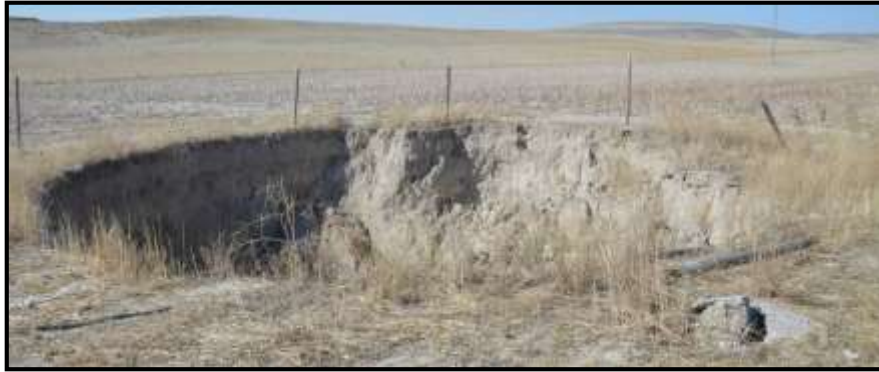
Fotoğraf 20: Küçükkarakuyu Yaylası-Aşıroğlu Obruğu

Karapınar'ın kuzeyinde (37° 47' 15" Kuzey - 33° 33' 14" Doğu), Küçükkarakuyu Yaylası'nda yine Aşıroğlu ailesine ait tarla içinde yer alır. Obruk, 2011 yılında marnlı gölsel depolar içerisinde Yaşca Fayı'na bağlı olarak oluşmuştur. Deniz seviyesine göre üst yüzey yüksekliği 1008 m, derinliği 2 m, ortalama çapı 20 m, çevresi ise 50 m dir (Fotoğraf 20). Daire şeklindeki obruğun batı ve güney yamaçlarında diklikler, kuzey ve doğu yamaçlarında da derin çatlaklar vardır.

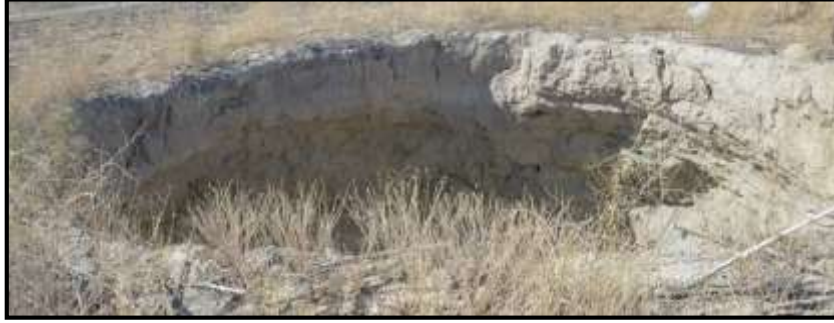
Fotoğraf 21: Küçükkarakuyu Yaylası-Aşıroğlu Obruğu III

Karapınar'ın kuzeyindeki (37° 47' 11" Kuzey - 33° 33' 15" Doğu), Küçükkarakuyu Yaylası'nda yer alır. Deniz seviyesine göre üst yüzey yüksekliği 1007 m, derinliği 8 m, ortalama çapı 16 m, çevresi ise 35 m dir (Fotoğraf 21). Daire şeklindeki obruğun kuzeybatı yamaçlarında, derin çatlaklar vardır. Obruk tabanında, içbükey yamaçlardan gelen moloz yığınları bulunmaktadır.

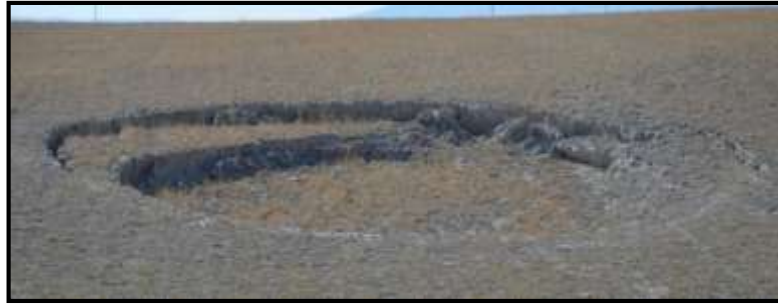
Fotoğraf 22: Köken Obruğu-I

Karapınar'ın kuzeyindeki (37° 47' 17" Kuzey - 33° 33' 41" Doğu), Köken Yaylası'nda Ahmet Köken'e ait arazide yer alır. Obruk, 2011 yılında gölsel depolar içerisinde Yaşca Fayı'na bağlı olarak oluşmuştur. Deniz seviyesine göre üst yüzey yüksekliği 1005 m, derinliği 1 m, ortalama çapı 10 m, çevresi ise 40 m dir. Daire şeklindeki obruğun tabanında, kademeli olarak çöktüğünü gösteren iç içe girmiş tabakalar yer alır (Fotoğraf 22).

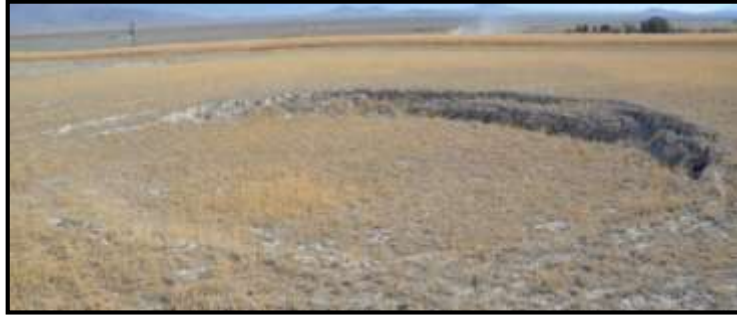
Fotoğraf 23: Köken Obruğu-II

Karapınar'ın kuzeyindeki (37° 47' 18" Kuzey - 33° 33' 46" Doğu), Köken Yaylası'nın güneyinde yine Ahmet Köken'e ait tarlada yer almaktadır. 2011 yılında oluşan obruğun deniz seviyesine göre üst yüzey yüksekliği 1012 m, derinliği 1 m, ortalama çapı 16 m, çevresi ise 50 m dir (Fotoğraf 23).

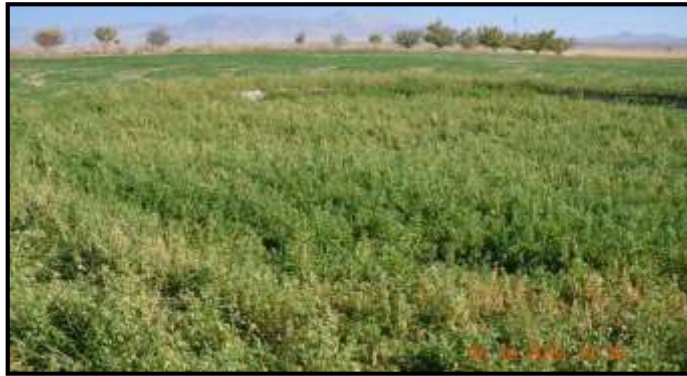
Fotoğraf 24: Köken Obruğu-III

Karapınar'ın kuzeyindeki (37° 46' 59" Kuzey - 33° 33' 27" Doğu), Köken Yaylası'nda Osman Şenses'e ait tarlada yer almaktadır. 2013 Eylül ayı içinde oluşan obruğun deniz seviyesine göre üst yüzey yüksekliği 1006 m, derinliği 0.5 m, ortalama çapı 18 m, çevresi ise 55 m dir. Daire şeklindeki obruğun kenarlarında çatlaklar bulunmaktadır (Fotoğraf 24).

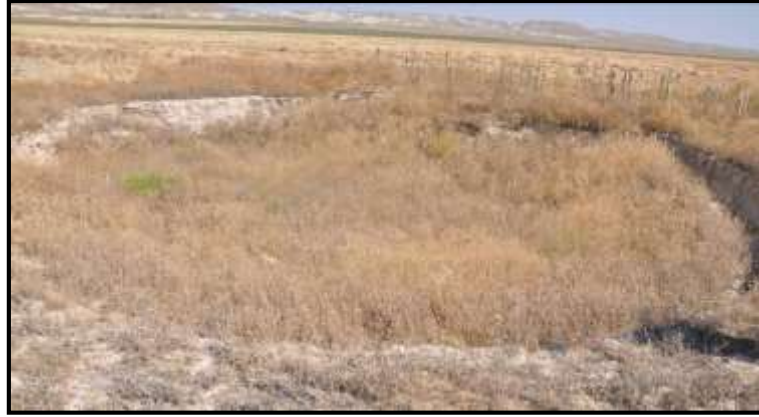
Fotoğraf 25: Seyithacı Obruğu-I

Karapınar'ın kuzeyindeki ($37^{\circ} 48' 55''$ Kuzey - $33^{\circ} 34' 51''$ Doğu) Seyithacı Yaylası'nda yer alır. Obruk, 2007 yılında görsel depolar içerisinde oluşmuştur. Deniz seviyesine göre üst yüzey yüksekliği 1011 m, derinliği ise 1 m dir. Kabaca elips şeklindeki obruğun çevresi 47 m, uzun eksen 15 m kısa eksen 12 m olarak ölçülmüştür. Obruk kenarında, çatlak sistemlerine bağlı olarak blok göçmeler olmuştur (Fotoğraf 25).

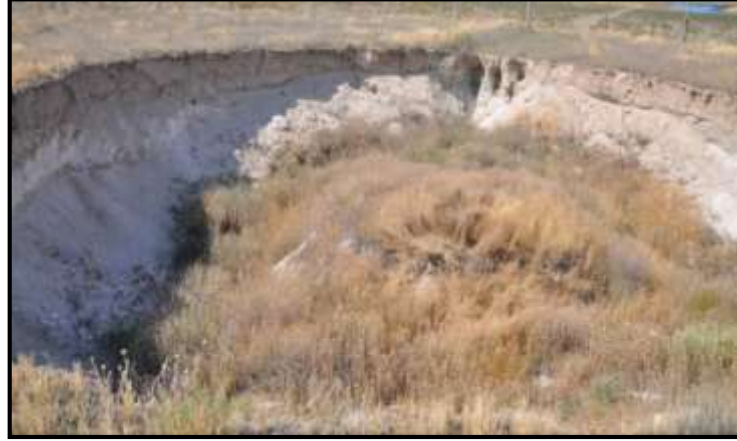
Fotoğraf 26: Seyithacı Obruğu-II

ölçülmüştür. Obruk kenarında, kayma ve çökmelerle oluşmuş moloz yığınları yer alır (Fotoğraf 26).

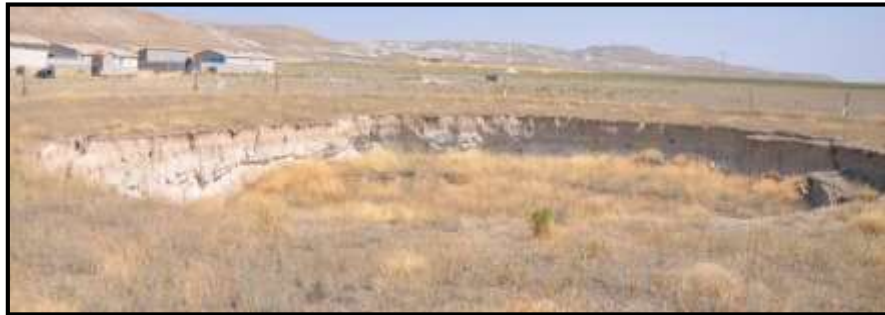
Fotoğraf 27: Seyithacı Obruğu-III

Karapınar'ın kuzeyindeki (37° 48' 49" Kuzey - 33° 34' 34" Doğu), Seyithacı Yaylası'nın kuzeydoğusunda yer alır. Obruk, 2007 yılı Temmuz ayında oluşmuştur. Deniz seviyesine göre üst yüzey yüksekliği 1011 m, derinliği ise 4 m dir. Kabaca elips şeklindeki obruğun uzun eksenini 25 m, kısa eksenini 22 m olarak ölçülmüştür (Fotoğraf 27). Obruğun doğu ve batı kesimlerinde, derin çatlak sistemleri gelişmiştir. Kuzeybatıdaki çatlaklar, 4 m derinliğe ulaşmaktadır. Obruk kenarında, çatlak sistemlerine bağlı olarak blok göçmeler olmuştur.

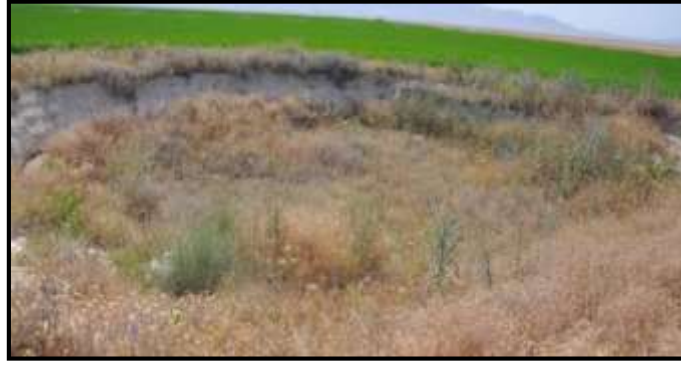
Fotoğraf 28: Seyithacı Obruğu-IV

Karapınar'ın kuzeyindeki (37° 48' 57" Kuzey - 33° 34' 52" Doğu), Seyithacı Yaylası'nın kuzeydoğusunda yer alır. 2008 yılı Temmuz ayında oluşan obruğun deniz seviyesine göre yüksekliği 1009 m, derinliği ise 2 m dir. Elips şeklindeki obruğun çevresi 58 m, uzun eksenini 17 m, kısa eksenini ise 15 m olarak ölçülmüştür (Fotoğraf 28).

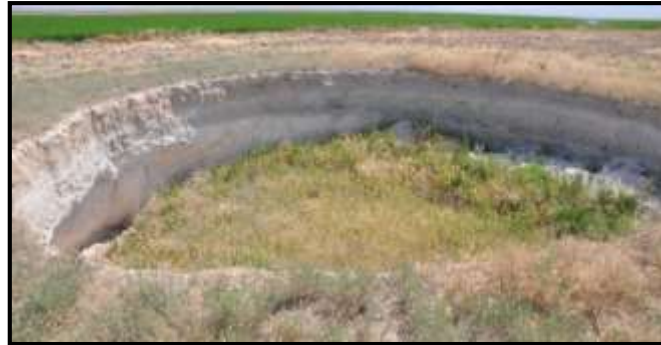
Fotoğraf 29: Seyithacı Obruğu-V

Karapınar'ın kuzeyindeki (37° 48' 54" Kuzey - 33° 34' 52" Doğu), Seyithacı Yaylası'nda yer alır. 2008 yılı Ekim ayında oluşan obruğun deniz seviyesine göre yüksekliği 1009 m, derinliği ise 4 m dir. Obruğun çevresi 41 m, uzun eksenini 14 m, kısa eksenini ise 12 m olarak ölçülmüştür. Obruk kenarında çatlaklara bağlı olarak blok göçmeler olmuştur (Fotoğraf 29).

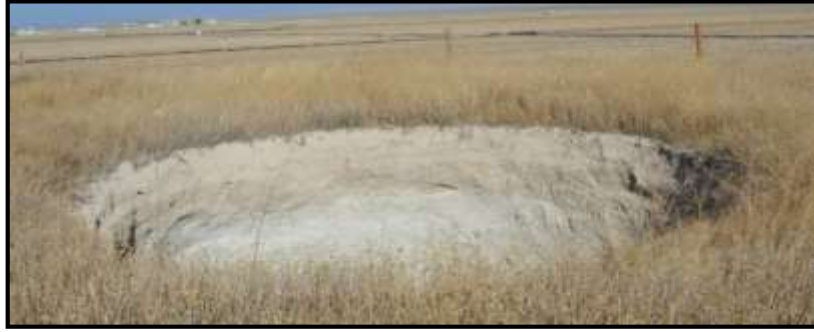
Fotoğraf 30: Seyithacı Obruğu-VI

Karapınar'ın kuzeyindeki (37° 48' 18" Kuzey - 33° 34' 26" Doğu), Seyithacı Yaylası'nın güneyinde yer alır. 2008 yılında marn ve killi formasyonlar içerisinde oluşmuştur. Deniz seviyesine göre üst yüzey yüksekliği 1012 m, derinliği ise 6 m dir. Daire şeklindeki obruğun çevresi 30 m, ortalama çapı 6 m olarak ölçülmüştür. Obruk kenarında, obruğun genişlediğini gösteren çatlaklar vardır (Fotoğraf 30).

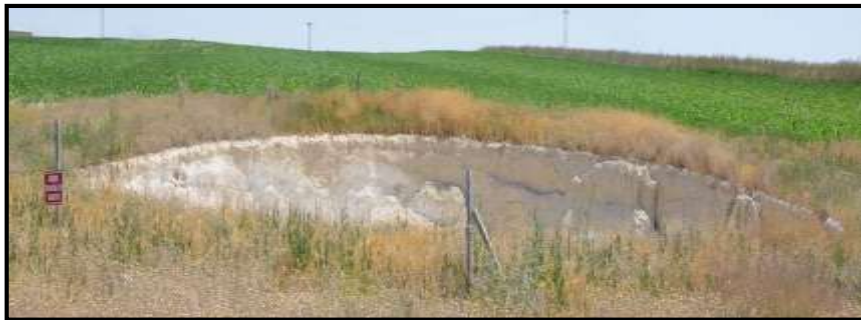
Fotoğraf 31: Seyithacı Obruğu-VII

Karapınar'ın kuzeyindeki (37° 48' 09" Kuzey - 33° 34' 00" Doğu) Seyithacı Yaylası'nın güneybatısında yer alır. Obruk, Çiftçi Hüseyin İvriz'e ait arazide Nisan 2009'da oluşmuştur. Deniz seviyesine göre üst yüzey yüksekliği 1034 m, derinliği ise 5 m dir. Kabaca daire şeklindeki obruğun çevresi 78 m, ortalama çapı ise 13 m olarak ölçülmüştür. Obruk kenarında, obruğun genişlemesini gösteren çatlaklar vardır (Fotoğraf 31).

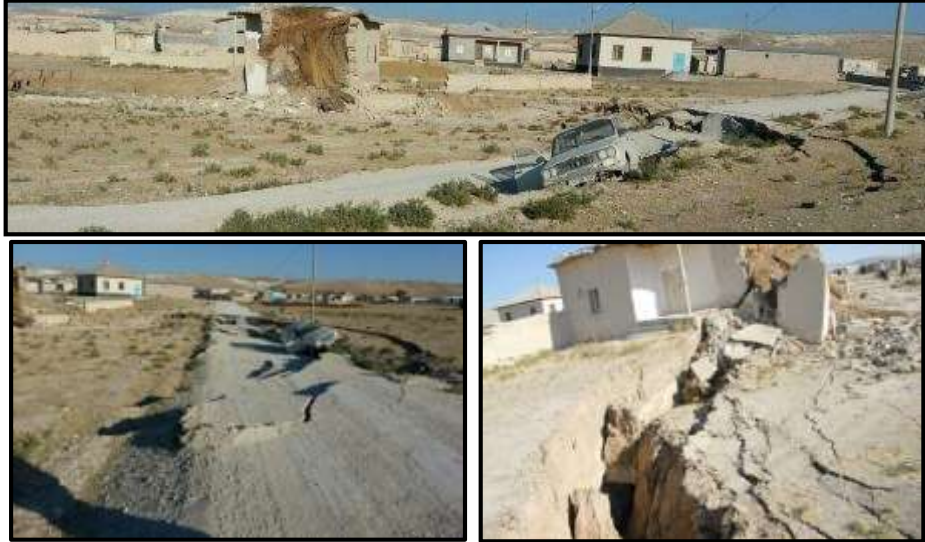
Karapınar'ın kuzeyindeki Seyithacı Yaylası'nda Temmuz 2014'te yayla yolunun üzerinde 30 m çapında ve 1.5 m derinliğinde bir obruk meydana gelmiştir. Obruğun oluşumu sırasında can kaybı olmamıştır. Ancak bir otomobil ve ev zarar görmüştür (Fotoğraf 32).

Fotoğraf 32: Temmuz 2014'te oluşan Seyithacı Obruğu-X

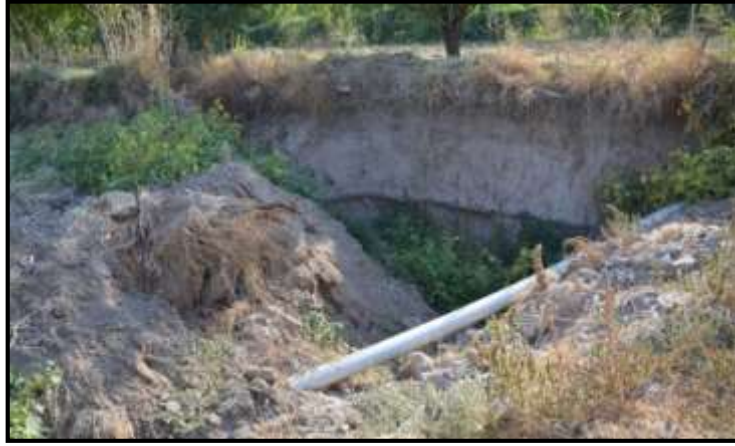
İçeriçumra Beldesi'nin 14 km batısında (37° 33' 53" Kuzey - 32° 38' 32" Doğu) sondaj kuyuları mevkiinde (Abaz Yolu) yer alır. Obruk, Kuaterner yaşlı alüvyon tabakalar içersinde oluşmuştur. Deniz seviyesine göre üst yüzey yüksekliği 1027 m, derinliği 8 m dir. Kabaca daire şeklindeki obruğun çapı 10 m olarak ölçülmüştür. 2012 yılı Temmuz ayında oluşan obruk, hafriyat malzemesi ile doldurulmuştur (Fotoğraf 33).

Fotoğraf 33: Doldurulan İçeriçumra Abaz Obruğu

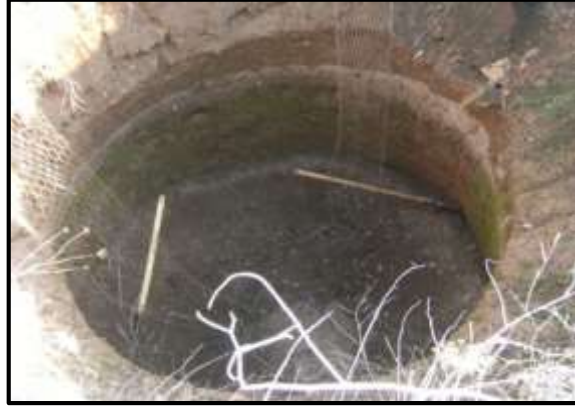
Bunlardan ilk obruk, 2005 yılının Ekim ayında İçeriçumra Çakıllar Mevkii'nde oluşmuştur. 2006 yılında yaptığımız ölçümlerde daire şekilli obruğun çapı 5 m, derinliği 9 m olarak ölçülmüştür. Bu dönemde obruğun yamaçlarında kireçtaşı, kil ve marnlı tabakalar belirgin bir şekilde görülmekteydi (Fotoğraf 34). Ancak 2013 yılı Ekim ayında bu obruğun tamamen doldurulduğu gözlenmiştir.

Fotoğraf 34: Doldurulmuş olan Çakıllar Obruğu-I (fotoğraf 2008'e ait)

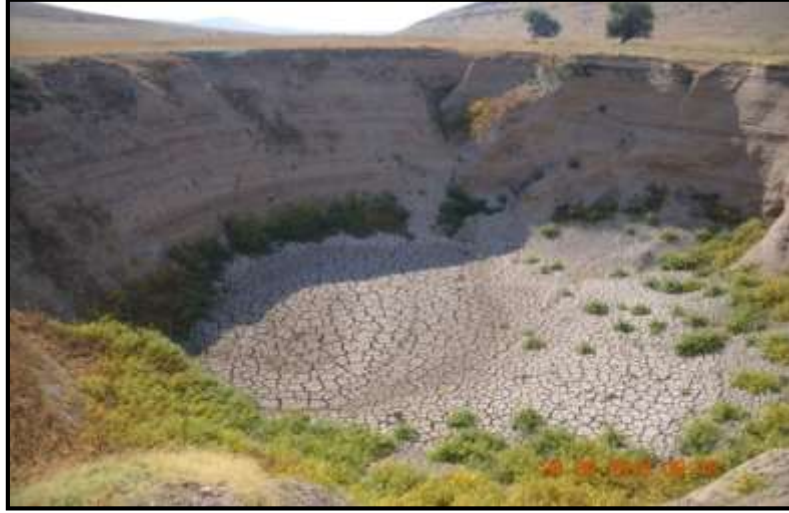
Fotoğraf 35: May Obruğu-I (Büyük)

Konya kent merkezinin 23.4 km güneyindeki (37° 31' 19" Kuzey -33° 32' 23" Doğu), May Barajı'nın kuzeybatısında yer alır. Obruk, alüvyon örtü içerisinde 2002 yılı Şubat ayında oluşmuştur. Deniz seviyesine göre üst yüzey yüksekliği 1056 m, derinliği 10 m dir. Daire şeklindeki obruğun ortalama çapı 70 m, çevresi de yaklaşık 230 m ölçülmüştür. Obruk yamaçlarında çatlaklar mevcuttur. Güneybatı ve güneydoğu yönünden gelen dereler, buradaki yamaçları parçalamıştır. İlk oluştuğunda obrukta su bulunurken daha sonra May Barajı'nın suyunun azalmasına bağlı olarak obruğun suyu çekilmiştir. 2004 yılı Ocak ayında May obruklarında yaptığımız incelemede tespit edilen; obruğun batı kenarında 2.5-3 m'ye varan dairesel çatlaklı kesimin bugün (Eylül 2013) büyük ölçüde çöktüğü anlaşılmıştır. Obruk tabanı, kuzey-güney yönünde 48 m dir. Tabanında, çatlaklı killi topraklar dikkati çeker (Fotoğraf 35).

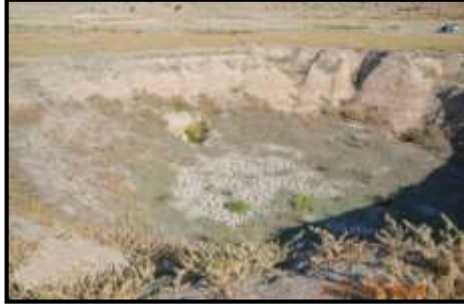
Konya kent merkezinin 23.4 km güneyindeki (37° 31' 17" Kuzey -33° 32' 25" Doğu), May Barajı'nın kuzeybatısında May Obruğu-I' in 35 m güneydoğusunda yer alır (Fotoğraf 36). Obruk, alüvyon örtü içerisinde 2002 yılı Şubat ayında oluşmuştur. Deniz seviyesine göre üst yüzey yüksekliği 1055 m, derinliği 5 m dir. Daire şeklindeki obruğun ortalama çapı 22 m, çevresi ise 95 m olarak ölçülmüştür. Obruk yamaçlarında, çatlak sistemlerine bağlı olarak göçme ve kaymalar devam etmektedir. Obruk tabanı, kayma ve göçme enkazı ile dolgulanmıştır. Yağışlı mevsimlerde çevreden gelen suların tabanda biriktiği ve bu suların tabanda bulunan iki düden tarafından tahliye edildiği tespit edilmiştir.

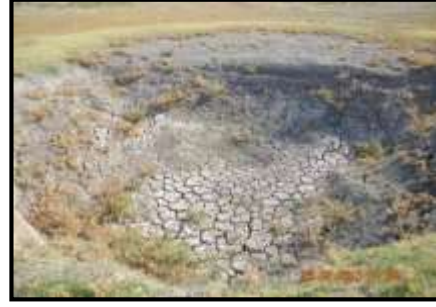
May Obruğu-II (Ortanca)'nin 40 m güneyinde yer alır (Fotoğraf 37). Obruk, 2002 yılı Şubat ayında alüvyon örtü formasyonları içerisinde oluşmuştur. Deniz seviyesine göre üst yüzey yüksekliği 1054 m, derinliği 3 m dir. Kabaca daire şeklindeki obruğun ortalama çapı 11 m, çevresi ise 60 m olarak ölçülmüştür. Obruk yamaçları disimetrikdir. Güneydoğu yamacı ise bu yönden gelen derenin açtığı çukurluk ile alçalmıştır. Tabanda killi topraklar dikkati çekmektedir. Yağışlı mevsimlerde çevreden gelen suların tabanda biriktiği görülür.

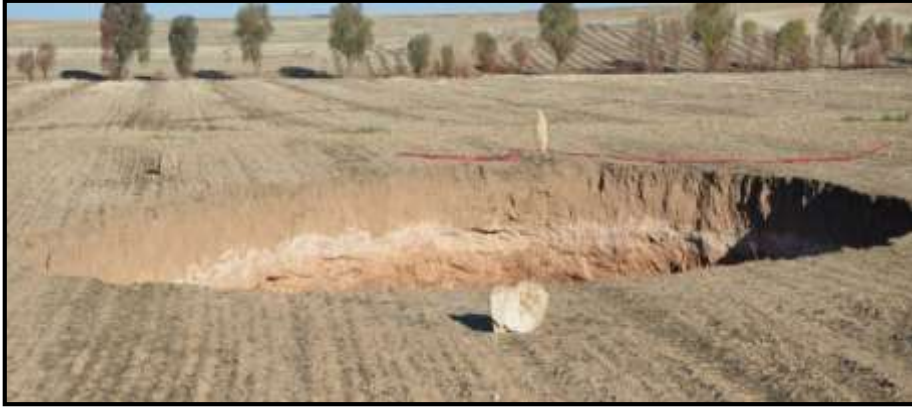
Fotoğraf 38: *Kadınhanı Hançerli Obruğu*

Kadınhanı ilçe merkezine 26 km uzaklıktaki Pusat Köyü'nün kuzey batısında (38° 24' 16" Kuzey - 32° 11' 52" Doğu) 2013 yılı Ekim ayında meydana gelmiştir. Obruk, Üst Miosen - Pliosen yaşlı gölsel örtü formasyonu içerisinde oluşmuştur. Obruğun deniz seviyesine göre üst yüzey yüksekliği 1004 m, uzun eksen çapı 18 m, derinliği de 7 m dir. Obruğun kuzey ve doğu yamacında diklik daha fazladır. Batı yamacında blok göçmeler ve derin çatlaklar, güney yamacında ise moloz yığını yer almakta idi (Fotoğraf 38).

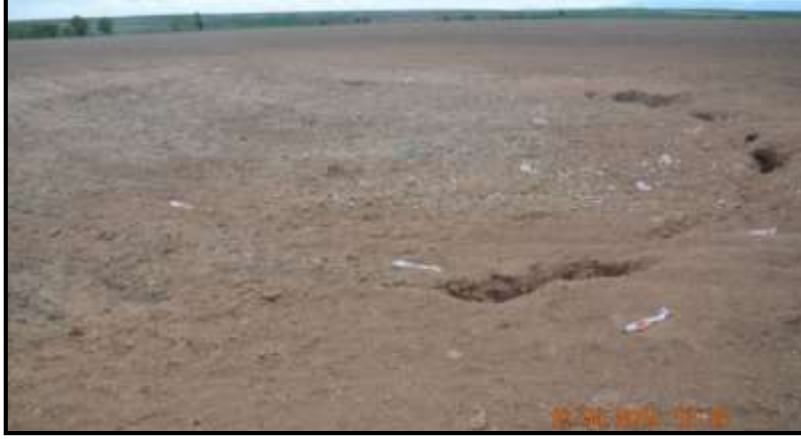
Obruk oluşuktan 4 ay sonra tarla sahibi tarafından hafriyatla doldurulmuştur. Obruk doldurulduktan 2 ay sonra yapılan incelemede obruğun yaklaşık 1 m çöktüğü ve obruk kenarlarında çatlakların oluştuğu görülmüştür (Fotoğraf 39).

Fotoğraf 39: Kadınhanı Hançerli Obruğu'nun kapatılmış görüntüsü
