## ISPARTA MERKEZİ İŞ ALANI ÖRNEĞİNDE GÖRSEL KİRLİLİĞİN DEĞERLENDİRİLMESİ\*

### Evaluation of Visual Pollution in the Example of Isparta Central Business District

Sema ÇETİNKAYA\*\*

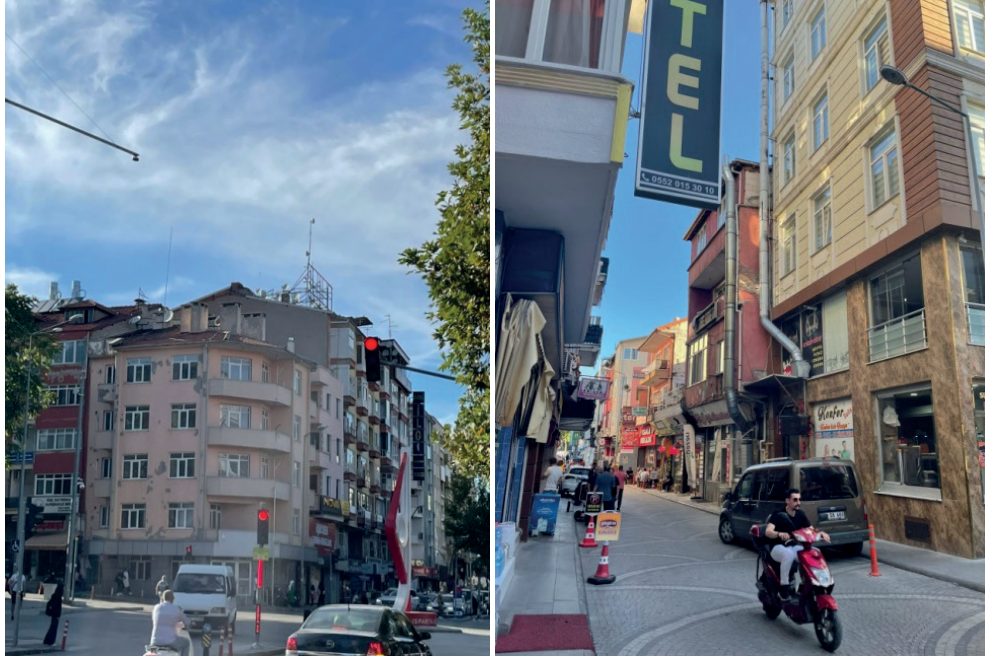
Isparta’daki MİA, kent merkezinin çekirdeği konumunda olup kentin gelişme gösterdiği dönemlere göre kente uygulanmış planların etkisinde dar ya da geniş caddelerin, sokakların bulunduğu karmaşık yerleşim görünümündedir. Isparta MİA’da Tablo 1’de verilen yapıyla ilgili görsel kirlilik unsurlarından boyasız, sıvasız bina cepheleri ile bina cephelerinin birçoğunda çanak anten, klima ünitelerine rastlanmış olup bazı binalarda restoranlara ve kafelere ait bacaların bina cephelerine hâkim görüntü oluşturduğu tespit edilmiştir. Benzer şekilde binanın bir uzantısı görünümünde çoğu zaman kaldırım işgaline sebep olan camekân oturma alanları ve tentelerin bulunduğu gözlemlenmiştir. Bu unsurlar yayaların yürüyüş güzergâhları ve görüş alanı mesafesi üzerinde etkilidir (Fotoğraf 1a ve 1b).

**Fotoğraf 1a ve 1b:** Binalar Üzerinde Yer Alan Çanak Anten ve Baz İstasyonları (Solda) ve Sokakların Dar Olması, Bina Cephelerinde Görülen Tenteler, Bacalar ve Sıvası, Boyası Dökülmüş Binalar (Sağda)

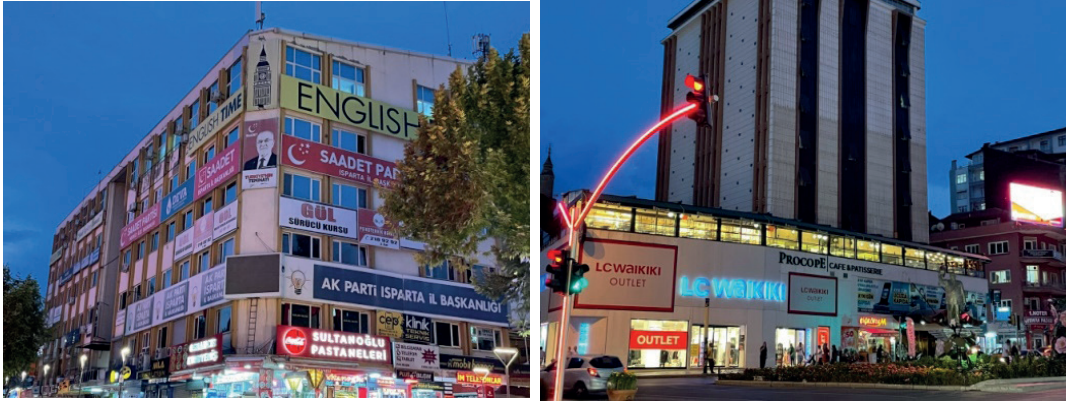
Görsel kirlilik unsurlarından biri olan donatı kapsamında hizmet ve ticaret faaliyetlerinin yoğun bir şekilde gerçekleştiği Isparta MİA değerlendirildiğinde; işyerlerine ait pano ve levhaların yanlış konumlandırılmasından kaynaklı kent içerisindeki sürücülerini ve/veya yayaların hareket alanlarını etkilediği söylenebilir. Birbiriyle uyumsuz pano ve levhaların boyutlarının abartılı ya da görünmeyecek kadar küçük olması, renklerinin solmuş ya da diğer tabelalardan ayrılması için kullanılan neon renkler sebebiyle bu tabelalar görsel kirliliğe yol açmaktadırlar (Bankole, 2013), (Fotoğraf 2a ve 2b).

Fotoğraf 2a ve 2b: Bina Cephelerinin Büyük Boyutlardaki Reklam Afişleriyle Kaplı Olması (Solda) ve Mimari Açından Birbiriyle Uyumsuz Binaların Olması (Sağda)

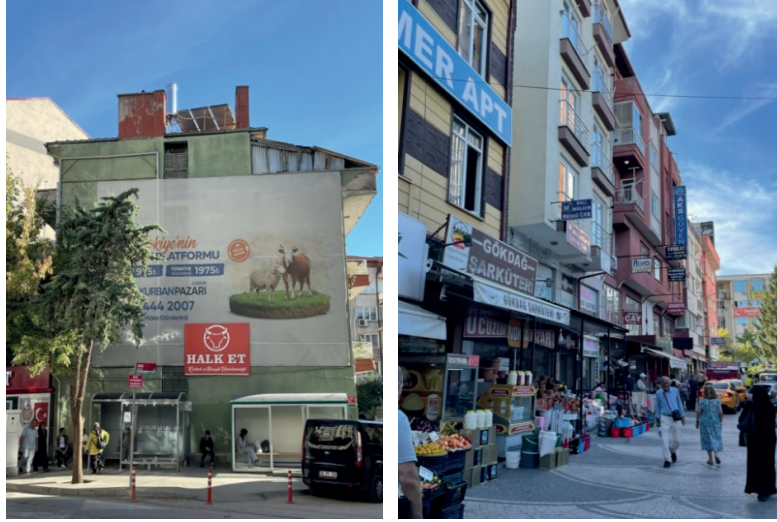
Ticari mekânların tanıtımı için kullanılan pano ve levhaların kullanım sıklığı ve çeşitliliği MİA'ya aşırı görsel yüklenmesine neden olmaktadır (Portella, 2016; D. Yılmaz & Sağsöz, 2011). Bahsi geçen tabelaların, panoların ve levhaların Isparta MİA'da en sık kullanıldığı yerler, Süleyman Demirel Caddesi, Cumhuriyet Caddesi ve İstasyon Caddesi'dir. Kent içinde pek çok aydınlatma direğinde kullanılan elektrik için havadan iletimin kullanıldığı, bununla birlikte kademeli olarak bu yöntem yerine yer altından iletme geçildiği tespit edilmiştir. Bunun yanı sıra otobüs duraklarının cadde ve sokaklarda geliş güzel konumlandırılması, bu durakların estetik açıdan dış görünüşlerinin yenilenmemesi, uyumsuz olarak yan yana konumlandırılması ve durakları oluşturan yapı malzemesi üzerinde izinsiz ilan ve broşürlerin yer alması görsel kirliliği oluşturan kentsel donatılardan (Fotoğraf 3a ve 3b).

**Fotoğraf 3a ve 3b:** Bina Cephelerinin Büyük Boyutlardaki Reklam Afişleriyle Kaplı Olması, Otobüs Duraklarının Gelişmiş Yerleştirilmesi (Solda) ve Ticari Faaliyetler Sırasında İşgal Edilen Sokaklar (Sağda)

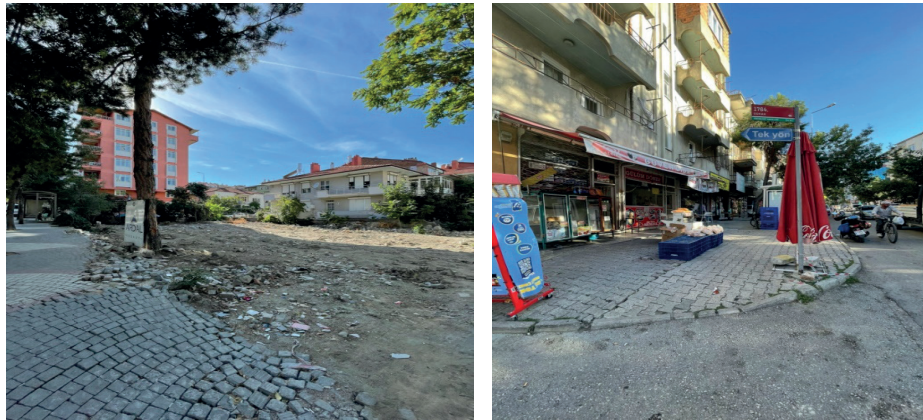
Isparta MİA'nın üstyapı planlamasındaki eksikliklerden kaynaklı olarak görülen bazı durumlara değinmek gerekirse; bunlardan biri gerek esnaflar gerekse kafe ve büfe işletmecileri tarafından ürünlerin satışı ya da sergilenmesi gibi amaçlar doğrultusunda kaldırımların işgal edilmesidir. Bunun neticesinde çoğu cadde ve sokaklarda dar olarak tasarlanan kaldırımların hem daha da daralmasına ve yayaların erişiminin sınırlandırılmasına hem de görsel kirliliğe yol açmaktadır. Bununla birlikte yol ve kaldırım çalışmaları ya da altyapı çalışmaları neticesinde bozulan yol ve kaldırımların onarılması yerine ya olduğu gibi bırakılması ya da yama yaparak onarıma gidilmesi de bu görsel kirliliğe eşlik etmektedir (Fotoğraf 4a ve 4b).

Fotoğraf 4a ve 4b: Bozulan Yol ve Kaldırımların Onarılmaması (Solda) ve Esnaflar Tarafından Kaldırımların İşgal Edilmesi (Sağda)

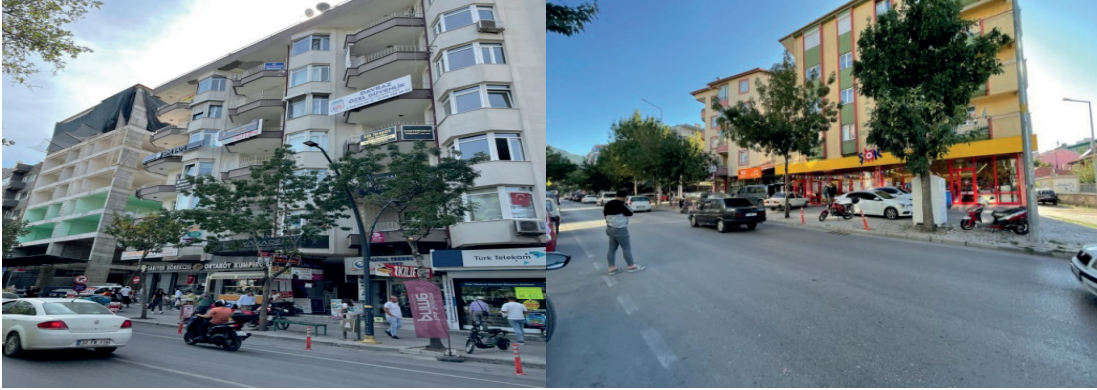
MİA'nın çoğu yerinde düzenli denilebilecek bisiklet ya da motosiklet park yerleri olmadığı için kullanıcıların gün içinde bu ulaşım araçlarını kaldırımlara, aydınlatma direkleri, çöp kutuları yanlarına düzensiz bir biçimde park etmektedirler. Bununla birlikte kaldırımların araç trafiğinin sağlandığı yollardan ayırmak için kullanılan duba, mantar ya da demir

direklerin deforme olması nedeniyle estetik olmayan görünüm sergilemekte ve araçların park alanı yetersizliğinden dolayı kaldırımlara park etmesi görsel kirliliği pekiştirmektedir (Fotoğraf 5a ve 5b). Benzer şekilde Antakya için yapılan görsel kirlilik değerlendirmesinde şehrin eski yerleşim yapılarının yoğun olduğu ve sürekli olarak Günyedoğu Anadolu Bölgesi'nden göç alması sebebiyle nüfusla beraber araç sayısının arttığı görülmüştür. Bu durum Antakya'da araçlar için yapılmış otoparkların yetersiz kalmasına yol açmış olup şehir içinde park ve trafik problemlerinin artmasına, aynı zamanda görsel kirliliğe neden olduğu tespit edilmiştir (Kaypak, 2019). Çalışma konusuyla örtüşen diğer çalışmalarda ise otopark sorunları ve ticari panoların oluşturduğu sorunlar Bağdat şehrinin ana caddelerinde, İstanbul'da İstiklal Caddesi'nde görsel kirliliğe neden olduğunu tespit edilmiştir (Atta, 2013; Çubukçu, Ekşioğlu Çetintahra & Sarıca, 2010).

**Fotoğraf 5a ve 5b:** Bisikletlerin veya Motorsikletlerin Düzensiz Bir Biçimde Park Etmeleri (Solda) ve Araçların Kaldırıma Park Etmeleri (Sağda)

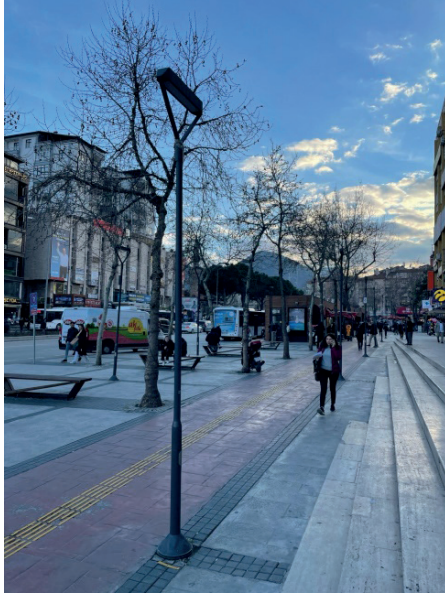
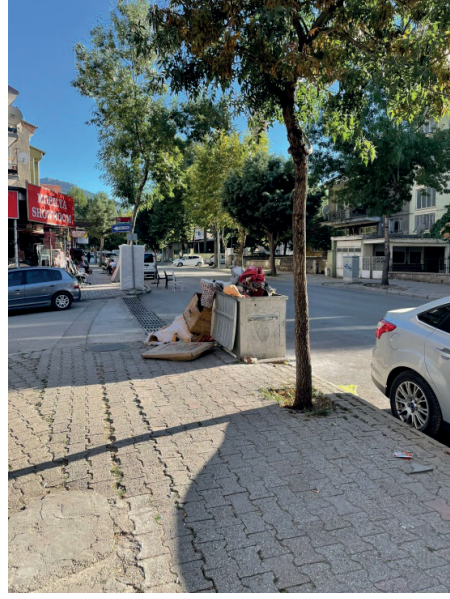
**Fotoğraf 7a ve 7b:** Meydanlarda Kentsel Donatıların (Bank, Çöp Kutusu, Aydınlatma Direkleri vs.) Gelişi Güzel Yerleştirilmesi (Solda) ve Kaldırım Kenarlarına Konumlandırılan Konteynırların Olmasına Rağmen Etrafına Atıkların Bırakılması (Sağda)

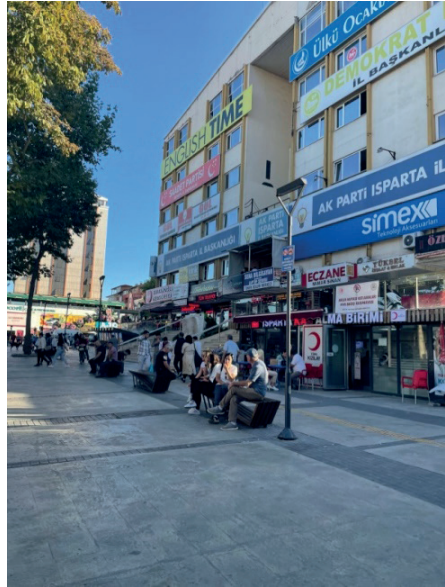
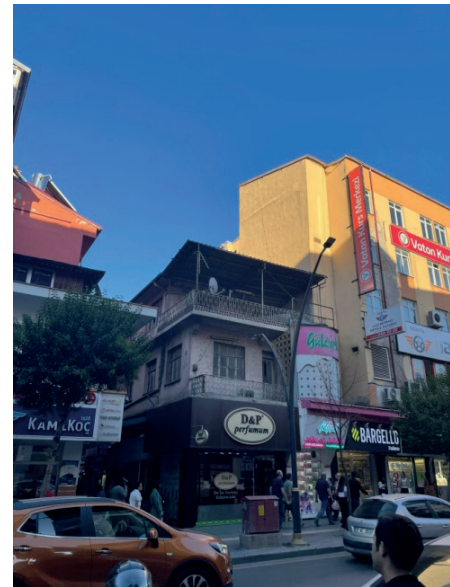
Yeşil alanların içine ya da kavşak noktalarına yerleştirilmiş Isparta'nın gül ürününü simgeleyen heykel ve aydınlatmalar, cadde ve sokaklara atıkların bertaraf edilmesinde kullanılan çöp konteynırların olmasına rağmen konteynır etrafında yığılan çöpler, geri dönüştürülebilir malzemelerin toplanmasında kullanılan toplama kutularının düzensiz yerleşimi, görsel kirliliğe neden olan dolaylı kirlilik unsurlarındandır (Fotoğraf 7a ve 7b). Ayrıca kaldırımların yapımında kullanılan malzemenin bir çok noktada gösterdiği farklılık Isparta MİA'nın görsel bütünlükten uzaklaşmasına yol açmaktadır (Fotoğraf 8a ve 8b).

**Fotoğraf 8a ve 8b:** Meydanlarda, Kaldırımlarda Kullanılan Zemin Kaplamaların Farklı Olması (Solda) ve Mimari Açından Birbiriyle Uyumsuz Binaların Olması (Sağda)

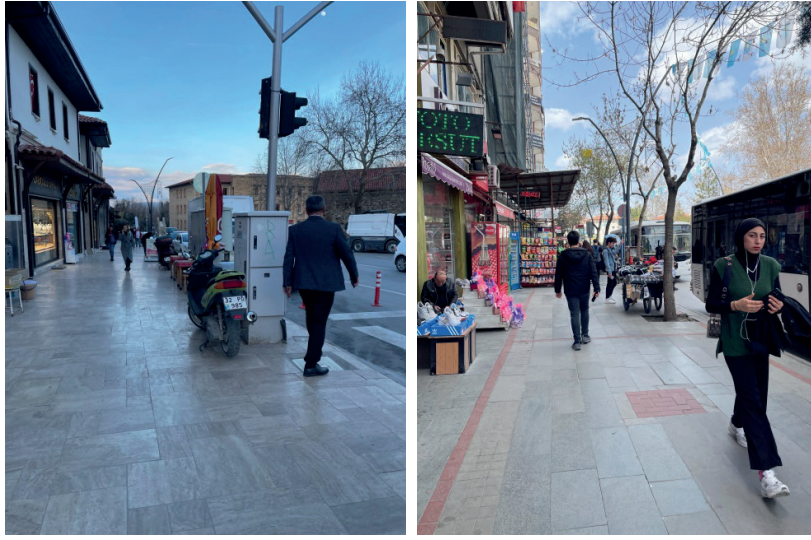
Yayaların MİA içinde hareketlerini güvenli gerçekleştirebilecekleri kaldırımların yeterli genişlikte olmamasının birkaç nedeni vardır. Bunlardan biri belediyelerin çevre düzenlemesi için kullanılan saksılar, çöp kutuları ve oturma elemanları gibi kentsel donatılarla kaldırımın işgal etmesidir. Bundan dolayı kaldırımların ihtiyaçları karşılayamayacak ölçüde yoğun kullanılmasına, daralmasına sebep olmaktadır. Diğer neden aydınlatma direklerinin, işaret levhalarının ve elektrik panolarının kaldırımlar üzerinde konumlandırılarak kaldırımları daraltmasıdır. Seyyar satıcılar gün içinde hareket halinde olsalar da kaldırımları bekleme ve satış yapmak amacıyla kullanmaları kaldırımları daraltan bir başka nedendir (Fotoğraf 9a ve 9b).

**Fotoğraf 9a ve 9b:** İşaret levhalarının ve elektrik panolarının kaldırımlar üzerinde konumlandırılması (Solda) ve Seyyar Satıcıların Kaldırım Üstünü Meşgul Etmeleri (Sağda)

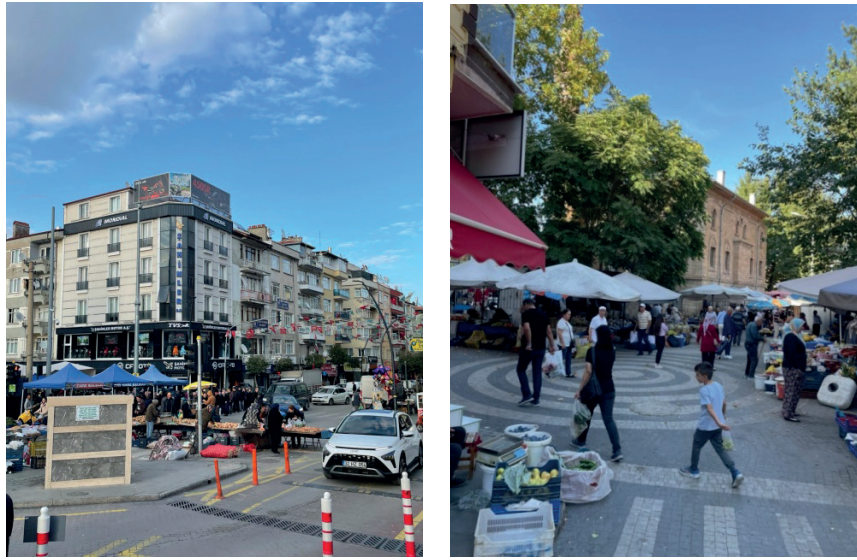
Isparta MİA'da haftanın Salı ve Çarşamba günlerinde kurulan semt pazarlarının düzensiz yapıda ve genişleme eğiliminde olması, MİA'daki yaya ve araç trafiğini doğrudan etkilemektedir. Semt pazarlarında satış gerçekleştiren pazarcılar hava olaylarından kısmi korunmayı sağlamak amacıyla kullandıkları tentelerin boyut, renk, materyal bakımından çeşitlilik içermesi de görsel kirliliğe neden olan unsurlardandır (Fotoğraf 10a ve 10b).

**Fotoğraf 10a ve 10b:** Kurulan Pazarların Caddeye Doğru Genişleme Eğilimi (Solda) ve Semt pazarlarında pazarcıların kullandıkları tenteler (Sağda)

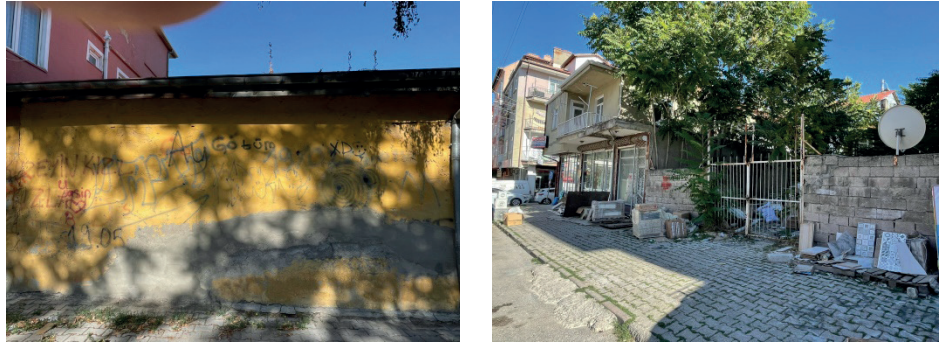
MİA'nın sık rastlanılan görsel kirlilik unsurlarında aydınlatma direklerinde, işaret levhalarının bir kısmının bakımsız olmasıyla ve kaldırımların moloz yığınlarıyla işgal edilmesiyle karşılaşmaktadır. Bununla birlikte MİA'da olmasına rağmen daha az ziyaret edilen sokaklarda duvar yazılarına grafitilere rastlamak mümkündür (Fotoğraf 11a ve 11b).

**Fotoğraf 11a ve 11b:** MİA'nın Bazı Sokaklarında Karşılaşılan Duvar Yazıları (Solda) ve Kaldırımları İşgal Eden Moloz Yığınları (Sağda)
