# KARABİGA/PEGAE KALESİ YÜZEY ARAŞTIRMALARI: İLK GÖZLEMLER ve SONUÇLAR<sup>1</sup> SURVEY AT KARABİGA/PEGAE CASTLE: FIRST OBSERVATIONS AND RESULTS

Oğuz Koçyiğit\*

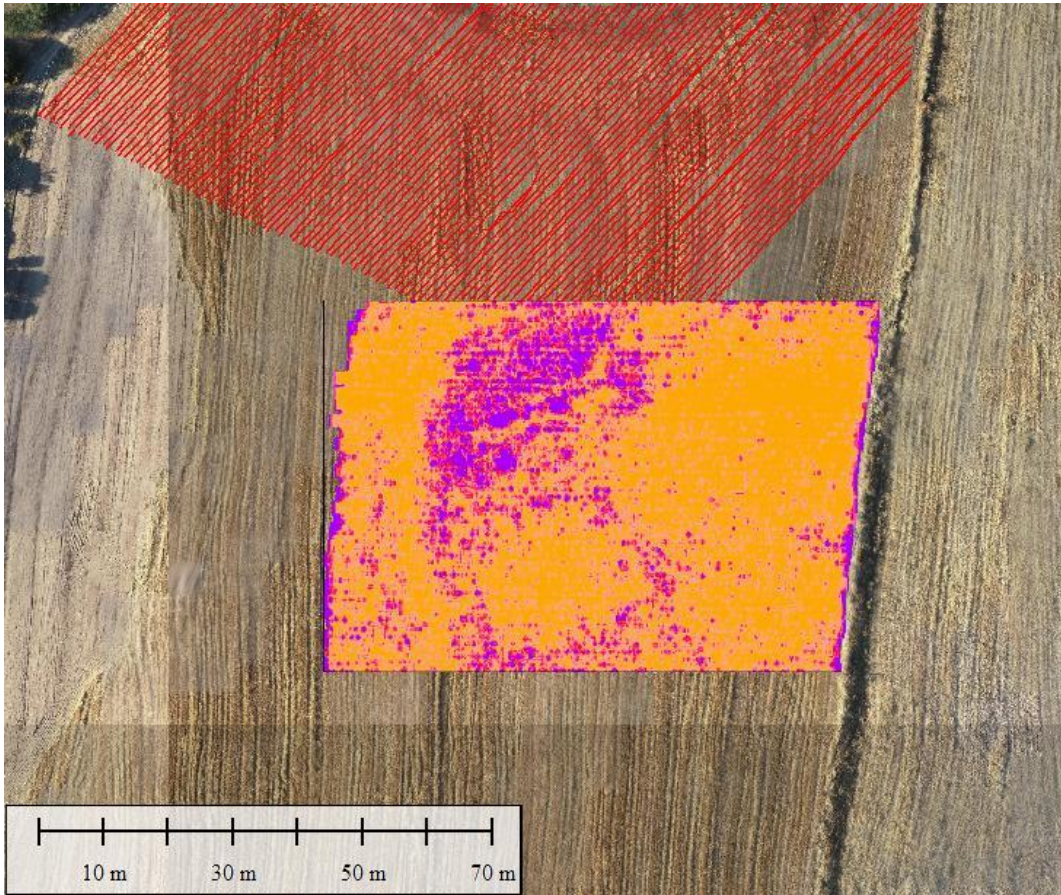
Yapılan çalışmalar sonucunda ne yazık ki sadece 13 numaralı kulenin doğusunda yer alan plankarelerde arkeolojik kalıntılara ait olabilecek bazı anomaliler tespit edilmiştir. Bu yapısal anomalilerden batıda yer alan dairesel biçimli bir kütle olup, olasılıkla küçük boyutlarda bir sarnıca işaret etmektedir. Açmanın güney köşesinde tespit edilen daha geniş ve dörtgen kütle ise oldukça büyük bir yapılaşmaya işaret etmekte olup,

mahiyetini tespit etmek amacıyla burada 80,00 x 80,00 m büyüklüğünde bir kare daha hazırlanarak ölçüm alanı genişletilmiştir. Yapılan yeni ölçümler sonucunda burada oldukça büyük bir yapının, olasılıkla avlulu ve çok katlı bir binanın varlığına işaret eden sonuçlara ulaşılmıştır (Resim 6). Yüzey araştırmamız kapsamında toplam 22.600 m<sup>2</sup>'lik bir alanda jeoradar çalışmaları yapılmıştır.

**Resim 6:** Kale içerisinde avlulu ya da çok katlı yapılara ait olabilecek anomaliler

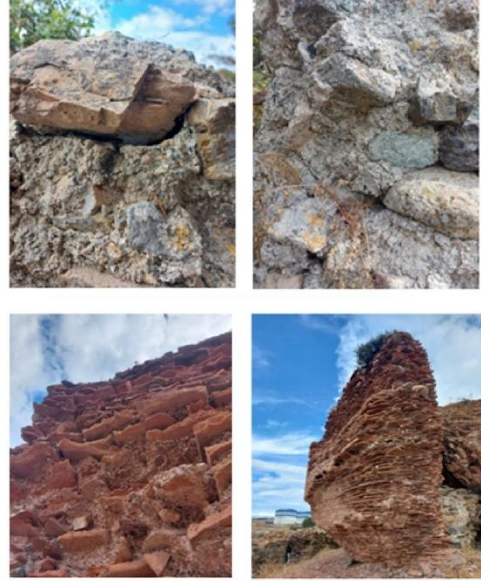
homojen bir nitelik taşımaması, ayrıca kule cephelerinde kullanılan tuğlaların dış etkenlerden kaynaklı şartlara dayanıksız olarak, iyi pişmemiş – kalitesiz malzemeden üretilmiş olması bundaki en önemli sebeptir. Kalitesiz tuğla kullanılarak örülen ya da kaplanan duvarlarda meydana gelen ayrışma, dağılma, aşınma gibi nedenlerle oluşan yüzey kayıpları bugün had safhaya ulaşmış olup kalede yapılacak küçük bir gözlemle dahi görülebilir derecededir (Resim 8).

İç etkiler kapsamında ele alınacak bir diğer sorun da özellikle kulelerin yükseltilmesi aşamasında yoğun olarak ahşap hatıllara yer verilmiş olmasıdır ki organik bir malzeme olan ve özellikle nem ilişkili dış ortam koşullarına oldukça dayanıksız bir karakter gösteren ahşap hatılların zaman içinde tamamen çürüyerek yapı taşıyıcı sisteminde büyük boşluklar yarattığı görülmektedir (Koçyiğit, 2023: 123-124).

Dış etkiler kapsamında ise ilk göze çarpan nem ve tuzlu suyun etkisidir. Ayrıca, mevsimsel ısı farklılıkları nedeniyle yaşanan donma-çözünme döngüsü ile gerek harçlı yüzeylerde gerekse taş ve tuğla elemanlarda yoğun bozulma yaşandığı görülmektedir. Deniz kıyısında konumlanan yapı kalıntıları yıl boyu sürekli ve şiddetli rüzgâra maruz kalmakta bu nedenle rüzgârın taşıdığı deniz tuzu ve kum hem yüzeysel aşınmaya hem de çözünebilir tuzların taş, tuğla ve harç dokusuna nüfuz ederek kristalleşme süreciyle bu malzemelerde

parçalanmaya varan bozulmalara yol açmaktadır (Koçyiğit, 2023: 123-124).

**Resim 8:** Sur kalıntılarında tespit edilen harç bozulmaları ve yapı malzemesi olarak kullanılan tuğlalarda gözlemlenen bozulmalar
