### Hydromorphological Status Assessment of Lake Mogan

Damla Coşkun<sup>\*1</sup>, Muhammet Azlak<sup>2</sup>, Alper Uğurluoğlu<sup>2</sup>, Nilsun Demir<sup>1</sup>

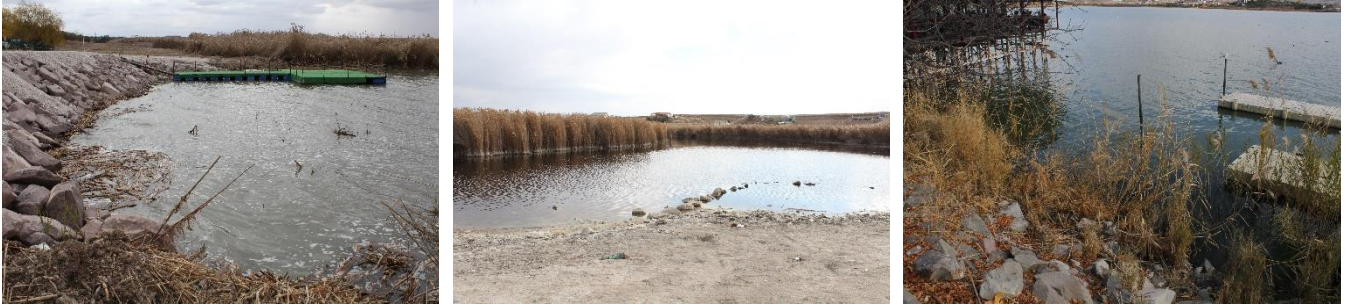
Şekil 2. Hidromorfolojik izleme istasyonları sırasıyla 1. İstasyon, 2. İstasyon ve 3. İstasyon

Göl kıyı bölgesi ve kıyı seti değerlendirmesi kapsamında; göl kıyı setinde müdahaleler olduğu tespit edilmiş ve özellikle üçüncü izleme istasyonunda yapılan rekreasyon düzenlemesi sebebiyle beton ve kaya dolgu yapmak suretiyle kıyı setinde ağır modifikasyon gerçekleştirildiği tespit edilmiştir.
