Türk Coğrafya Dergisi 87 (2025) 99-114

6 Şubat 2023 Kahramanmaraş depremleriyle tetiklenen yüzey deformasyonlarının haritalanması ve analizi

Mapping and analysis of surface deformations triggered by the February 6, 2023 Kahramanmaraş earthquakes

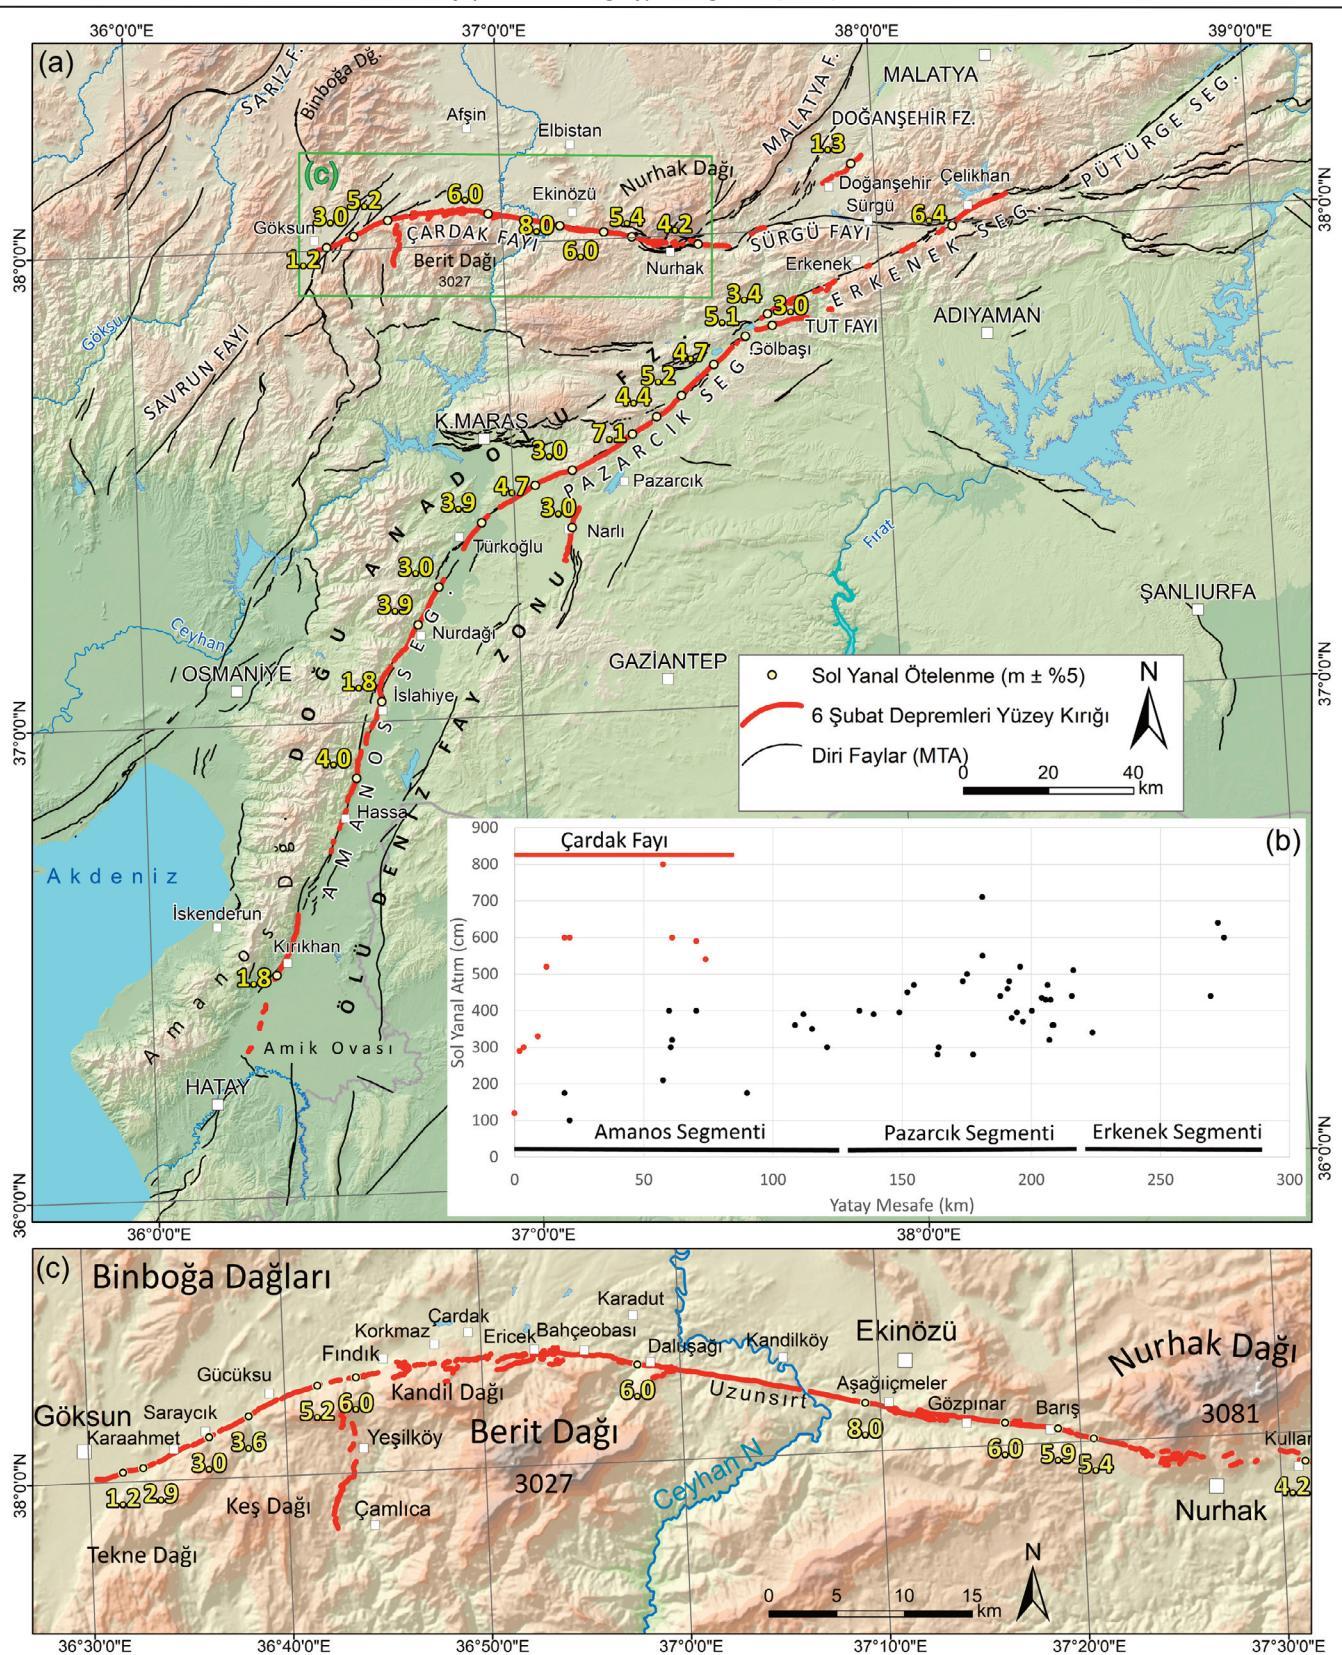
6 Şubat tarihli Ekinözü Depremi'nde Göksun ile Doğanşehir arasında 4 farklı fay hattı boyunca (160 km) 125 km yüzey kırığı oluşmuştur (Şekil 2). Bu depremde Çardak Fayı boyunca tam kırılma meydana gelmiştir. Yüzey kırığı, Göksun ilçe merkezinin güneyinde, Göksun Ovası'nın ortasından başlayarak doğuda Nurhak ilçe merkezine kadar uzanmaktadır. Bu doğrultuda, Çardak Fayı'nın 85 km uzunluğundaki segmenti boyunca toplamda 100 km'lik yüzey kırığı haritalanmıştır (Şekil 2c).

Şekil 2. (a) 6 Şubat Depremlerinin oluşturduğu yüzey kırıkları ve ölçülen doğrultu atımları (m). (b) DAFZ segmentlerinde ve ÇardakFayı'nda yüzey kırıklarında ölçülen sol yanal ötelenme (cm). Grafikte DAFZ için başlangıç noktası Amanos Segmenti'nde Kırıkhan güneyinde görülen ilk yüzey kırığından başlanarak kuzeydoğu istikametinde Erkenek Segmenti'nde yüzey kırığının son bulduğu yere kadar alınmış, Çardak Fayı'nda ise Göksun güneyinden, Nurhak'a kadar olan bölüm baz alınmıştır. Ölçülen doğrultu atımları başlangıç noktası olan mesafedir. (c) Çardak Fayı yüzey kırıkları detay haritası.

Figure 2. (a) Surface ruptures and measured strike-slip displacements (m) caused by the February 6 Earthquakes. (b) Measured left-lateral offset (cm) along the surface ruptures in the segments of the East Anatolian Fault Zone (EAFZ) and the Çardak Fault. In the graph, measurements for the EAFZ were taken starting from the first observed surface rupture south of Kirikhan in the Amanos Segment, extending northeast to the endpoint of the surface rupture in the Erkenek Segment. For the Çardak Fault, measurements were taken from south of Göksun to Nurhak. The horizontal axis represents the distance from the starting point of the measurements. (c) Detailed surface rupture map of the Çardak Fault.

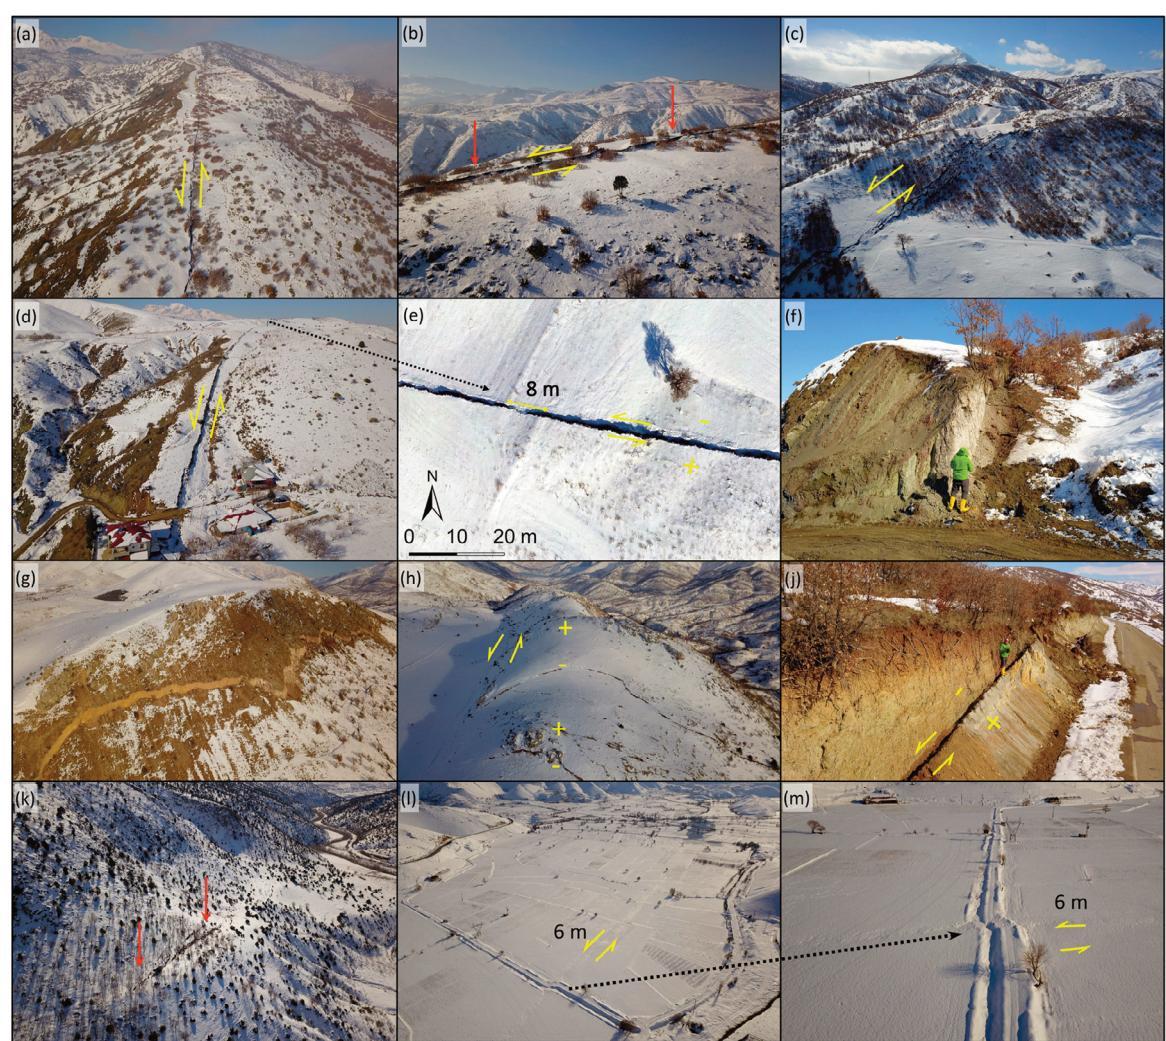
Çardak Fayı, Göksun Ovası'ndan kuzeydoğuya doğru yaklaşık 20 km boyunca ilerleyerek Tekne, Kaman, Gücük ve Karanlıkkoyak dağlarının kuzey eteklerini katetmekte ve Göksun Çayı havzasını güneyden sınırlayan dağlık alanı belirgin bir şekilde ayırmaktadır. 6 Şubat 2023 depremi sırasında oluşan yüzey kırığı, belirgin fay yamacı karakteri taşıyan bu hat boyunca Fındık Mahallesi'ne kadar izlenmiştir. Fındık Mahallesi'nden itibaren doğuya doğru ilerleyen fay, 1 km genişlikte bir zon boyunca Kandil Dağı'nın kuzey yamacında kireçtaşı anakayada sıçramalı bir yüzey kırığı geometrisi göstermektedir. Bu bölgede gözlemlenen dik kaya yüzeyleri ve bunların altında birikmiş olan taluslar, Çardak Fayı'nın jeomorfolojik göstergeleri olup, 2023 depremi sırasında belirgin şekilde gençleşmiştir. Fyın yüzey kırığı, Kandil ve Berit dağlarının kuzey yamaçları boyunca doğuya doğru ilerleyerek, Uzunsırt başta olmak üzere topoğrafik sırt hatlarını paralel olarak kesmektedir. Özellikle Uzunsırt'ta, Aşağiçmeler Mahallesi'ne kadar doğuya doğru sırt hattının tepe noktası boyunca izlenmektedir (Fotoğraf 1). Uzunsırt'ta yüzey kırığındaki sol yanal ötelenmeye ek olarak güney levhada belirgin yükselme de gözlenmektedir (Fotoğraf 1).

Fotoğraf 1. (a, b, c, d, e, f, g, h ve j) Çardak Fayı'ndaki, (k) Sürgü Fayı'ndaki ve (l ve m) Erkenek Segmenti üzerindeki yüzey kırıklarının İHA görüntüleri. (a, b ve c) Çardak Fayı'nın Uzunsırt üzerindeki yüzey kırığı; (d ve e) Çardak Fayı'nın Ekinözü Aşağıiçmeler Mahallesi batısında ikinci depremin merkez üssünde ölçülen maksimum yer değiştirme ve yamaç eğimi nedeniyle oluşan büyük eğim kırıklığı; (f ve j) Çardak Fayı'nın uzunsırt batısında Gözükaralarobası Mahallesi yakınlarında yüzey kırığı; (g) Ekinözü Aşağıiçmeler Kırkgöz Pınarı mevkiinde gerilmeye bağlı olarak oluşan yarık ve 10 metreyi bulan oturma, potansiyel heyelan alanı; (h) Ekinözü güneydoğusunda Gözpınar yakınlarında tektonik çöküntüler görüldüğü Kurtgediği Tepeleri mevkii; (k) Sürgü Çayı Vadisi'nde Küçüklü Mh. yakınlarında Sürgü Fayı'nın doğudaki son yüzey kırığı; (l ve m) DAF'ın Erkenek Segmenti'nde 6 metrelik yanal ötelenme, Çelikhan güneydoğusunda Merk Düzü; fotoğrafın (e) sağ üst köşesinde görülen sulak alan, fayın dere yatağını kesmesi nedeniyle krevas oluşumu ve taşkını göstermektedir.

Photo 1. (*a*, *b*, *c*, *d*, *e*, *f*, *g*, *h*, *j*) UAV images showing the surface ruptures on the Çardak Fault, (*k*) on the Sürgü Fault, and (*l* and *m*) on the Erkenek Segment. (*a*, *b*, *c*) Uzunsırt; (*d*, *e*) west of Ekinözü Aşağıiçmeler Mahallesi at the epicenter of the second earthquake, where the maximum displacement was recorded, accompanied by a large scarp due to slope inclination; (*f*, *j*) near Gözükaralarobası Mahallesi, west of Uzunsırt; (*g*) a tensile crack and up to 10 meters of subsidence at Ekinözü Aşağıiçmeler Kırkgöz Pınarı, suggesting a potential landslide area; (*h*) the Kurtgediği Tepeleri area near Gözpınar, southeast of Ekinözü, where vertical movement/subsidence was observed; (*k*) the easternmost surface rupture of the Sürgü Fault near Küçüklü Mahallesi in the Sürgü Çayı Valley; (*l* and *m*) six meters of left-lateral offset in the Erkenek Segment of the EAFZ at Merk Düzü, southeast of Çelikhan. The wetland visible in the upper right corner of (*e*) indicates crevasse formation and flooding caused by the fault crossing the stream channel

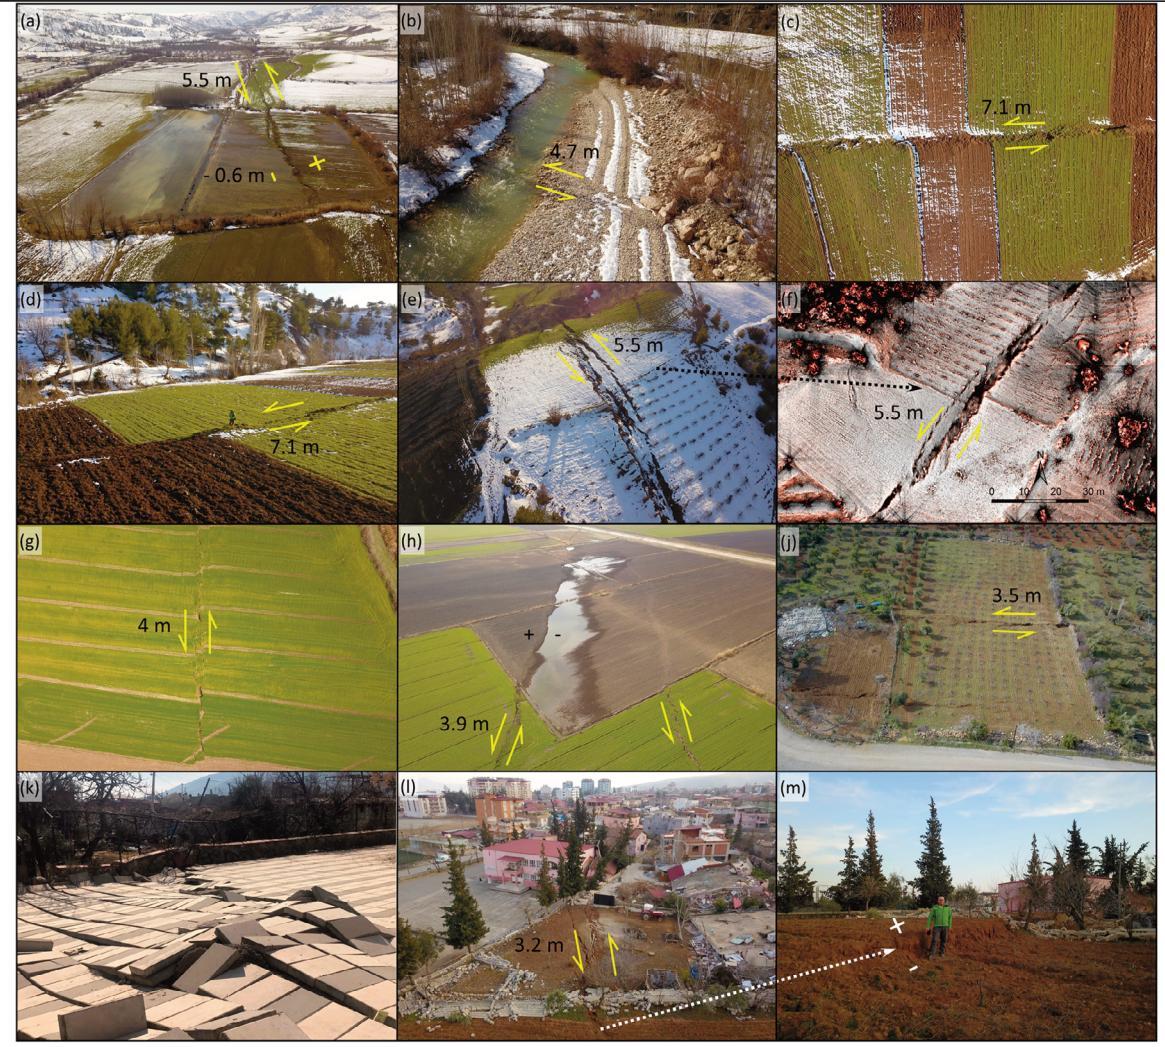
Gölbaşı Gölü, Erkenek ve Pazarcık segmentleri ile Tut Fayı'nın kesiştiği bir çek-ayır havzası olup, burada Pazarcık Segmenti'nin yüzey kırığı başlamaktadır. Bu kırık, güneybatı yönünde Türkoğlu'na kadar 86 km boyunca devam etmektedir. Pazarcık Segmenti boyunca ölçülen sol yanal ötelenmeler, Gölbaşı ilçe merkezinde 4.4-5.1 m, Azaplı Gölü güneyinde 3.2-4.7 m, İnekli Gölü güneyinde 4-4.3 m, Aksu Çayı Vadisi'nde (Göynük Mahallesi güneyi) sırasıyla 3.7, 5.5, 3.9, 3.8, 4.8, 4.6 ve 4.4 m olarak belirlenmiştir. Pazarcık ilçe merkezinin 10 km kuzeyinde, Kocadere Vadisi içinde Kocadere Mahallesi yakınlarında ölçülen 7.1 m sol yanal ötelenme, ilk depremde tespit edilen en büyük yer değiştirmedir (Fotoğraf 2). Bu noktadan sonra Karataşlık Mahallesi batısındaki sırt üzerinde 2.8 m, Gökdere Vadisi içerisinde sırasıyla 5 m ve 4.8 m ötelenmeler ölçülmüştür. Bu vadinin güney yamacını takip eden yüzey kırığı Kartal Mahallesi doğusunda, tepe üzerinde 3 m ve 2.8 m sol yanal ötelenme tespit edilmiştir. Güneybatıya doğru ilerleyen fay, engebeli araziyi terk ederek Çiğli Mahallesi yakınlarında Kahramanmaraş-Gaziantep karayolunun geçtiği ova tabanında izlenmektedir. Buradaki ötelenmeler, sırasıyla 4.7 m, 4.5 m, 4 m, Tevekkelli Mahallesi doğusunda 3.95 m, Kuyumcular Mahallesi ile Türkoğlu tren istasyonu arasında ise 3.9 m ve 4 m olarak belirlenmiştir (Fotoğraf 2).

Pazarcık Segmenti'nin yüzey kırığı, genellikle sıçrama yapmayan, basit ve tek bir hat olarak izlenmektedir. Ancak, Pazarcık ilçe merkezinin kuzeyinde, Kocadere Mahallesi'nin batısındaki sırt üzerinde kısa mesafede çatallanmış bir yüzey kırığı görülmektedir. Gölbaşı Gölü'nden İnekli Gölü'nün güneyine kadar alüvyal zeminlerde izlenen yüzey kırığı, buradan itibaren Kahramanmaraş şehir merkezinin güneyine kadar engebeli dağlık alanı katetmektedir. Daha sonra, Türkoğlu ilçe merkezine kadar yeniden alüvyal zemini keserek ilerlemektedir. İnekli Gölü'nün güneyinde, Göynük Mahallesi yakınlarında alüvyal zeminde 5.5 m sol yanal ötelenmeye ek olarak güneydeki levhada - 0.6 m düşey bileşen, bu alanın güneybatısında Aksu Vadisi'nde 4 m sol yanal ötelenmeye güneydeki levhada + 0.5 m yükselme gözlemlenmiştir (Fotoğraf 2a). Batıya doğru ilerleyen yüzey kırığı, Kısık Deresi'nin yatağını keserek 4.7 m'lik sol yanal ötelenmeye neden olmaktadır (Fotoğraf 2b). Kocadere Mahallesi yakınlarında, Pazarcık Segmenti'nin yüzey kırığı maksimum ötelenme sergilemektedir. Burada, tarla sınırlarını dikine kesen yüzey kırığı, Pazarcık Depremi'nin en büyük yer değiştirmesi olan 7.1 m sol yanal ötelenmeyi barındırmaktadır (Fotoğraf 2c ve 2d). Bu alanın 500 m yakınında, sırt hattında açılmalı bir yüzey kırığı geometrisi izlenmektedir (Fotoğraf 2e ve 2f).

Fotoğraf 2. DAF'ın Pazarcık ve Amanos segmentlerindeki yüzey kırıkları. (a) Pazarcık Göynük Mh. güneyi; (b) Pazarcık Sakarkaya Mahallesi yakınlarında Aksu Çayı yatağındaki ötelenme; (c ve d) İlk depremin merkez üssüne yakın olan ve en yüksek yanal ötelenmenin ölçüldüğü yer olan Kocadere Mahallesi yakınları; (e ve f) en yüksek ötelenmenin ölçüldüğü lokasyonun yakınındaki bir sırtta meydana gelen yırtılma; (g) Pazarcık Segmenti'nin Kahramanmaraş şehrinin güneyindeki bölümü; (h) Pazarcık Segmenti'nin Türkoğlu ilçesi doğusunda yüzey kırığı boyunca tektonik çöküntü ve göllenme; (j) Nurdağı'nın kuzeyinde Yeşilyurt Mahallesi yakınlarında Amanos Segmenti'nin yüzey kırığı; (k) Türkoğlu Şekeroba Mahallesi içindeki bir parkta Amanos Segmenti'nin yüzey kırığı; (l) Hassa İlçesi'nde Atatürk İlkokulu yakınlarında Amanos Segmentinde 3.2 m yanal ötelenme ve (m) fayın düşey bileşeni.

Photo 2. Surface ruptures in the Pazarcık and Amanos Segments of the East Anatolian Fault Zone. (a) 5.5 m of left-lateral offset south of Göynük Mahallesi, Pazarcık; (b) displacement in the Aksu River channel near Sakarkaya Mahallesi, Pazarcık; (c, d) the area close to the first earthquake's epicenter near Kocadere Mahallesi, where the highest lateral offset was measured; (e, f) a rupture on a ridge near the site of the maximum offset; (g) 4 m of left-lateral offset observed in the southern section of the Pazarcık Segment near Kahramanmaraş city; (h) ponding in agricultural fields along the surface rupture east of Türkoğlu in the Pazarcık Segment; (j) the Amanos Segment's surface rupture near Yeşilyurt Mahallesi, north of Nurdağı; (k) the Amanos Segment's surface rupture within a park in Şekeroba Mahallesi, Türkoğlu; (l) 3.2 m of left-lateral offset in the Amanos Segment near Atatürk Primary School in Hassa; (m) the fault's vertical component.

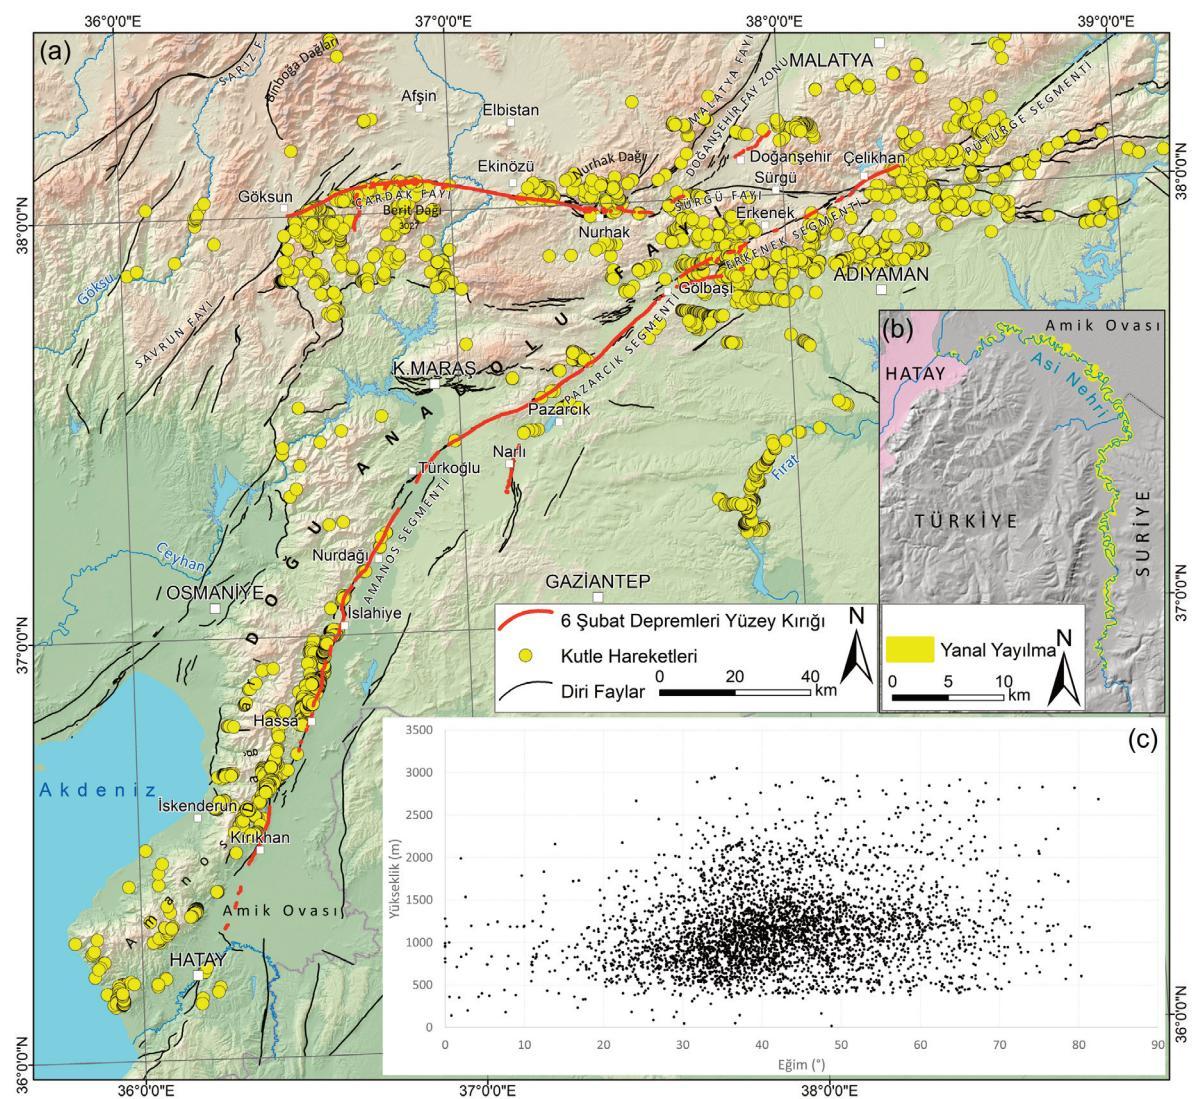
çevresinde, Göksun güneydoğusunda ve Amanos Dağları'nda meydana gelmiştir (Şekil 3). Anakaya heyelanları, taş/kaya düşmeleri, toprak akmaları, yanal yayılmalar, döküntü/debris akışları gibi kütle hareketi türlerinden pek çoğu deprem sırasındaki sarsıntılar nedeniyle geniş bir alanda meydana gelmiştir. Ancak bu sayı içerisinde yanal yayılma yapıları dahil edilmemiş olup, cok düşük eğimlerde ve alüvyal zeminlerde meydana gelen bu yapılar sıvılaşma yapılarıyla birlikte ele alınmıştır. Sedimanter kayaçlarda daha fazla (2541 adet) kütle hareketi görülmekle birlikte özellikle kabuksal deformasyonun yoğun olduğu bölgelerde ve fayların kestiği engebeli topoğrafya kütle hareketlerinin oluşumunda etkili olmuştur. Kütle hareketlerinin % 60'ı kireçtaşı ve mermer gibi karbonatlı kayaçlarda, % 20'si volkanik ve ofiyolitik kayaçlarda, geriye kalanlar ise karasal kırınrılar, yamaç örtüleri ve alüvyal alanlarda meydana gelmiştir. Kütle hareketlerinin yamaç eğiminin 20°'yi aştığı yerlerde yoğunlaştığı, 30°-60° aralığındaki eğimli yamaçlarda oluşanların toplam içinde % 80'lik orana sahip olduğu anlaşılmaktadır (Şekil 3c).

Şekil 3. (a) Depremlerin tetiklediği kütle hareketlerinin dağılış haritası. (b) Asi Nehri'nin Türkiye-Suriye sınırından Hatay'a kadar olan bölümünde yanal yayılmalar. (c) Kütle hareketlerinin yükseklik ve eğim ilişkisini gösteren grafik.

Figure 3. (a) Distribution map of mass movements triggered by the earthquakes. (b) Lateral spreading along the Asi River between the Turkey-Syria border and Hatay. (c) Graph showing the relationship between mass movements, elevation, and slope.

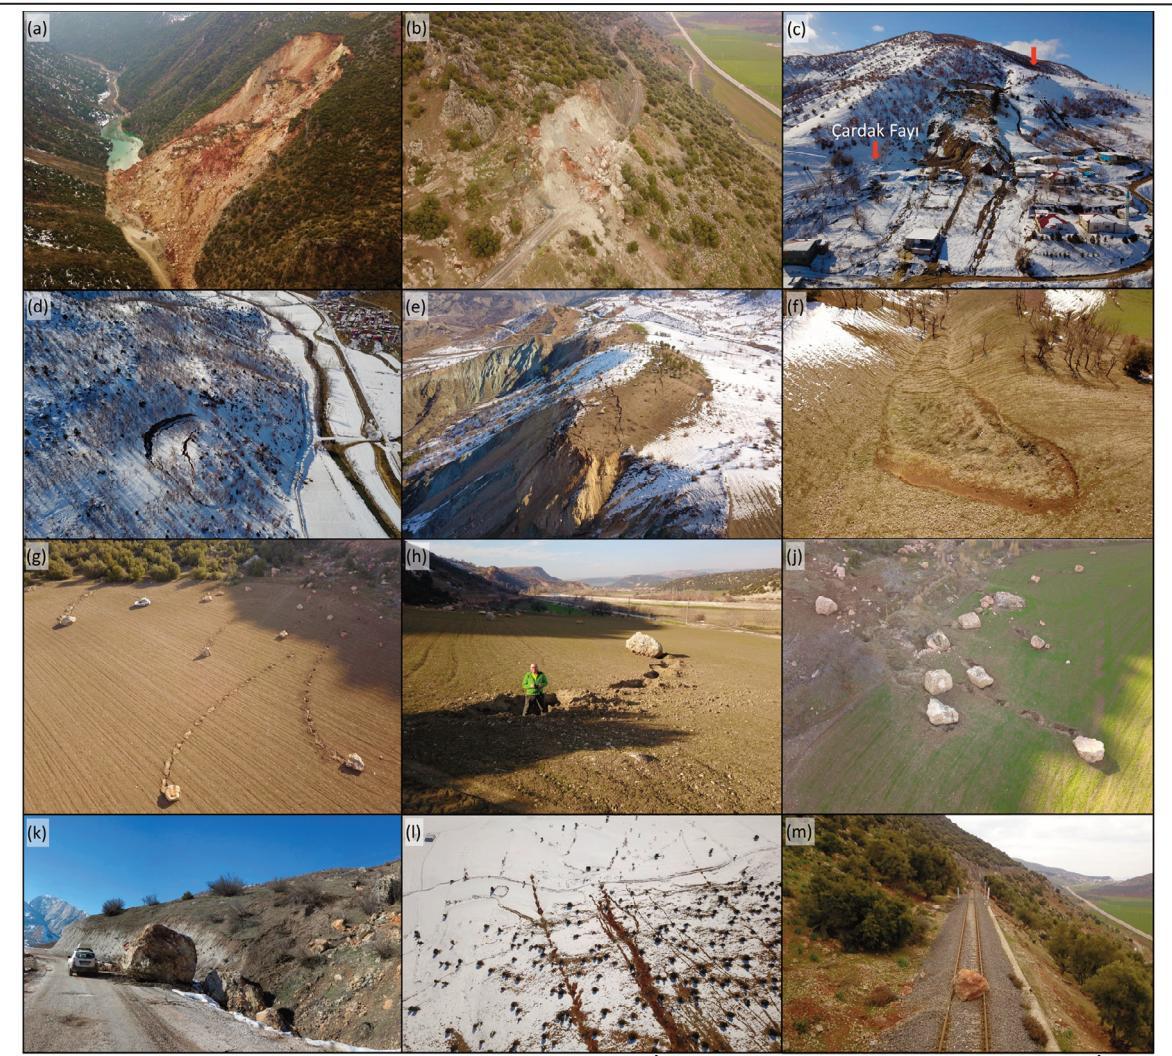
Kütle hareketleri nedeniyle yerleşmeler, karayolları, demiryolları, enerji nakil hatları gibi yapılar başta olmak üzere tarım ve orman arazileri zarar görmüştür. Amanos Dağları'nın doğu yamaçları ile Berit ve Nurhak dağlarının fay yamaçlarında meydana gelen kütle hareketleri nedeniyle yerleşim alanlarında önemli hasarlar gözlenmiştir (Fotoğraf 3). Bazı kütle hareketleri doğrudan fay yüzey kırığı üzerinde oluşmuştur (Fotoğraf 3c, 3d ve 3e).

Fotoğraf 3. Deprem anında meydana gelen kütle hareketlerine örnekler. (a) İslahiye Değirmencik heyalanı ve set gölü; (b) İslahiye kuzeyi; (c) Ekinözü güneybatısında Çardak Fayı'nın yüzey kırığı üzerinde meydana gelen ve bazı evlerde hasara neden olan heyelan; (d) Sürgü Fayı'nın kısa bir bölümde oluşan yüzey kırığı üzerinde oluşan heyelan; (e) Erkenek Segmenti'nin Göksu Vadisi'nin güney yamaçlarını kesmesi sonucu oluşan yarıklar; (f) Pazarcık kuzeyinde Pazarcık Segmenti'nin 200 m yakınında oluşan sığ toprak akması; (g, h, j) Pazarcık kuzeyinde kaya düşmeleri; (k) Çağlayancerit güneyinde kaya düşmeleri; (l) Nurhak doğusunda ve (m) İslahiye kuzeyinde kaya düşmeleri.

Photo 3. Examples of mass movements triggered during the earthquake. (a) The Değirmencik landslide and its landslide-dammed lake in İslahiye; (b) north of İslahiye; (c) a landslide on the surface rupture of the Çardak Fault southwest of Ekinözü, causing damage to several houses; (d) a landslide on a short section of the surface rupture along the Sürgü Fault; (e) fractures, rockfalls, and debris flows resulting from the Erkenek Segment crossing the southern slopes of Göksu Valley; (f) a shallow earth flow located about 200 m from the Pazarcık Segment, north of Pazarcık; (g, h, j) north of Pazarcık; (k) south of Çağlayancerit; (l) east of Nurhak; and (m) north of İslahiye, where rockfalls have occurred.

İslahiye Değirmencik Mahallesi yakınlarında Değirmencik Vadisi'nin kuzey yamacında oluşan heyelan (600 m x 230 m) Değirmencik Deresi'nin akışını durdurduğu için set gölü meydana gelmiştir (Fotoğraf 5a). Benzer ancak daha küçük bir heyelan (210 m x 95 m) Tut'un İncekoz Mahallesi'nde meydana gelmiş olup geçici bir set gölü oluşturmuştur. Çelikhan doğusunda İzci Köyü'nün batısında Kara Çay vadisinin kuzey yamacında Şifrin Hidroelektrik Santrali'nin (HES) hidromekanik aksam ve yükleme havuz bağlantıları deprem sırasında hasar almış ve dik yamaçta oluşan çamur akıntısı 270 metrelik düşüş yaparak vadi tabanına doğru taşkın gerçekleşmiştir. Taşkın nedeniyle bir fan (400 m x 250 m) meydana gelmiş ve vadi tabanındaki yol, sulu tarım arazileri ve meyve bahçeleri kalın bir döküntü katmanıyla örtülmüştür. Bütün kütle hareketleri içerisinde en büyük paya sahip olanı kaya düşmeleridir. Kaya düşmeleri çoğunlukla yüksek eğimli kayalık yamaçlarda ve özellikle de kireçtaşı litolojinin eğim kırıklığı oluşturduğu yamaçlarda meydana gelmiştir (Fotoğraf 3). Kara ve demiryolları başta olmak üzere yerleşim alanları kaya düşmeleri nedeniyle birçok yerde hasar almıştır.

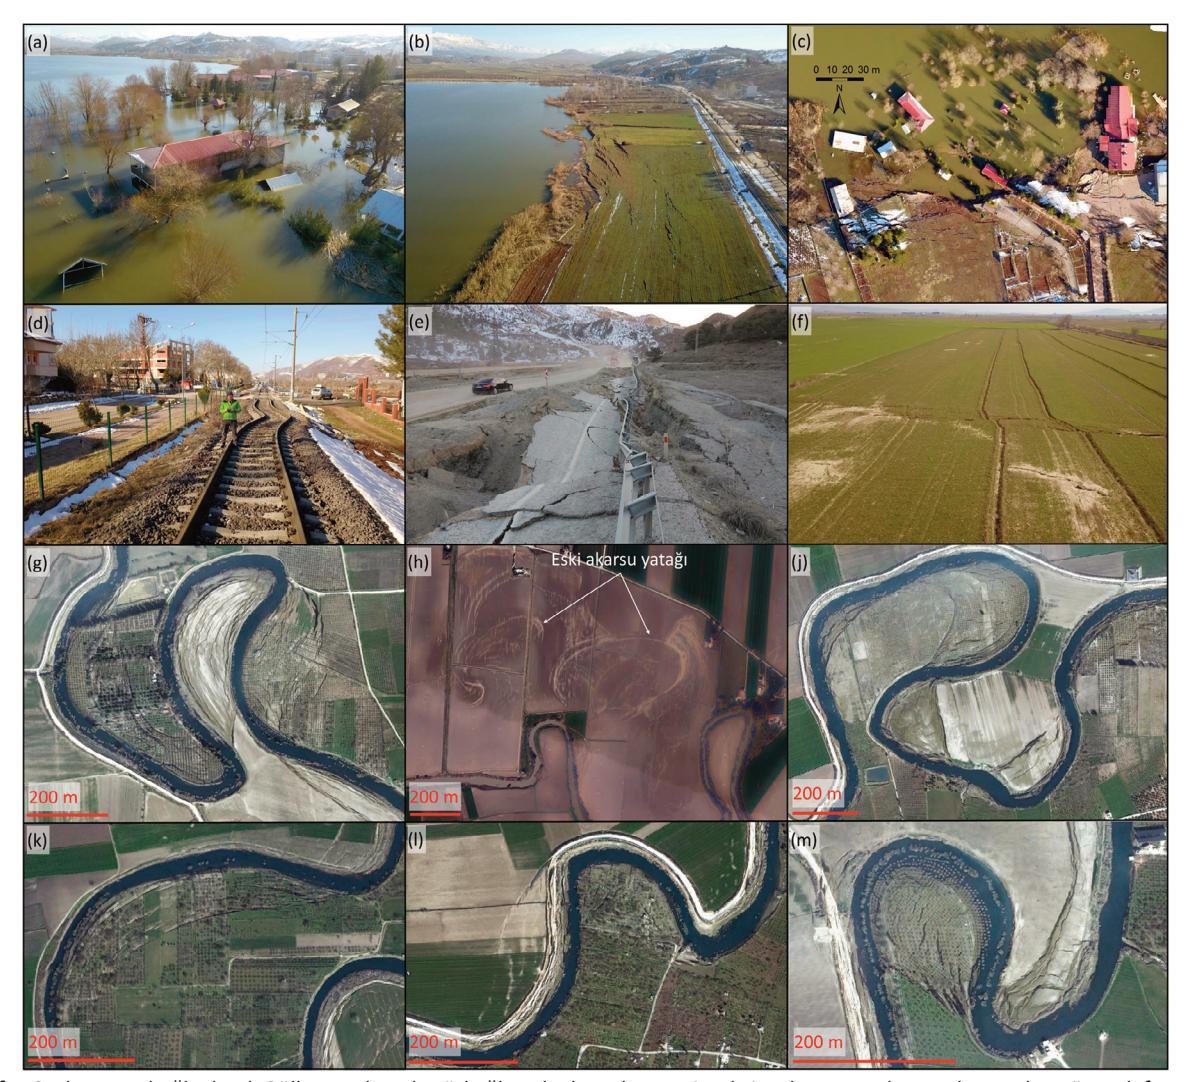
ve yapılar, gölün içine doğru yaklaşık 10 m kaymıştır. Bu bölgede tarım arazilerinde kıyıya paralel çatlaklar oluşmuş ve bu çatlaklar boyunca kayma ve oturmalar meydana gelmiştir. Ayrıca, göl kıyısına paralel uzanan demiryolunda sıvılaşmaya bağlı belirgin deformasyonlar gözlemlenmiştir (Fotoğraf 4).

Sıvılaşmanın geniş çaplı arazi deformasyonlarını oluşturduğu en dikkat çekici bölge Asi Nehri'nin taşkın ovasıdır. Suriye sınırında bulunan boğazdan çıktıktan sonra Türkiye-Suriye sınırı boyunca uzanan Asi Nehri taşkın ovasında yoğun yanal yayılma deformasyonları oluşmuştur (Şekil 3b). Antakya şehir merkezine kadar menderesli bir akış paterni sergileyen Asi Nehri'nde (50 km uzunluktaki vadi bölümünde), özellikle burun setlerinde (point bar) büyük ölçekli deformasyonlar meydana gelmiştir. Yanal yayılma sonucu oluşan bu deformasyonlar, nehir banklarını büyük ölçüde tahrip etmiş, burun setlerindeki tarım arazilerini kısmen veya tamamen parçalamıştır. Bu bölgede ekili ve dikili tarım arazileri ciddi hasar almış ve birçok noktada Asi Nehri'nin mevcut yatağına doğru kaymıştır (Fotoğraf 4). Ayrıca Asi Nehri'nin taşkın ovasında üzeri alüvyon ve toprakla örtülerek tarım arazisi olarak kullanılan kopmuş menderes gibi eski akarsu yatağına ait bölümlerde sıvılaşmaya bağlı olarak eski yatak paternini yansıtan kum çıkışları ve çatlaklar gelişmiştir (Fotoğraf 4h). Asi Nehri'nin taşkın ovasında meydana gelen yanal yayılma alanının toplam yüzölçümü 6 km2'dir. Ayrıca, tarım arazileri içerisinde bulunan çiftlik yapıları ve yollar da büyük zarar görmüştür.

Fotoğraf 4. Sıvılaşmaya bağlı olarak Gölbaşı, Erkenek, Türkoğlu yakınlarında ve Asi Nehri taşkınovasında meydana gelen yüzey deformasyonları. (a, b, c, d) Gölbaşı Gölü'nün kıyılarında yanal yayılma nedeniyle göle doğru kayan ve çöken bina, göl kıyısında yarılmalar ve demiryolu raylarında deformasyon; (e) Erkenek yakınlarında Göksu Çayı Vadisi'nde sıvılaşmaya bağlı olarak karayolunda meydana gelen deformasyon; (f) Kahramanmaraş güneyinde, Türkoğlu doğusunda Pazarcık Segmenti çevresinde oluşan kum fişkırmaları; (g, j, k, l ve m) Asi Nehri'nin taşkın ovasındaki menderesler arasında çoğunlukla burun setlerinde (point bar) meydana gelen yanal yayılma nedeniyle hem akarsu yatağının bankları zarar görmüş, hem ekili-dikili arazilerde ciddi deformasyonlar oluşmuştur; (h) Asi Nehri'nin sediman örtülü eski yatağının sıvılaşma nedeniyle belirginleşmesi ve kum çıkışları.

Photo 4. Surface deformations caused by liquefaction near Gölbaşı, Erkenek, Türkoğlu, and within the Asi River floodplain. (a, b, c, d) Lateral spreading along the shores of Lake Gölbaşı, leading to subsidence of buildings, agricultural land, and railway tracks; (e) deformation in the roadway near Erkenek in Göksu Valley caused by liquefaction; (f) sand eruptions southeast of Kahramanmaraş, east of Türkoğlu, around the Pazarcık Segment; (g, j, k, l, m) lateral spreading predominantly affecting point bars in the meanders of the Asi River floodplain, resulting in bank erosion and severe deformation in cultivated areas; (h) liquefaction reactivating the sediment-covered paleo-channel of the Asi River, revealed by sand eruptions.
