# Dubleks ve Östenitik Paslanmaz Çeliklerin TIG Kaynağı Sonrasında Oluşabilecek Kaynak Hatalarının Ultrasonik ve Radyografik Muayene Yöntemleri ile İncelenmesi

Radiographic and Ultrasonic Inspection of Duplex and Austenitic Stainless Steels Weld Defects that Formed After TIG Welding

Aziz Barış BAŞYİĞİT<sup>\*1</sup>, Recep ÇALIN<sup>2</sup>, Z.Onur PEHLİVANLI<sup>3</sup> Kırıkkale Üniversitesi, Mühendislik Fakültesi, Metalurji ve Malzeme Mühendisliği Bölümü, Kırıkkale, TÜRKİYE

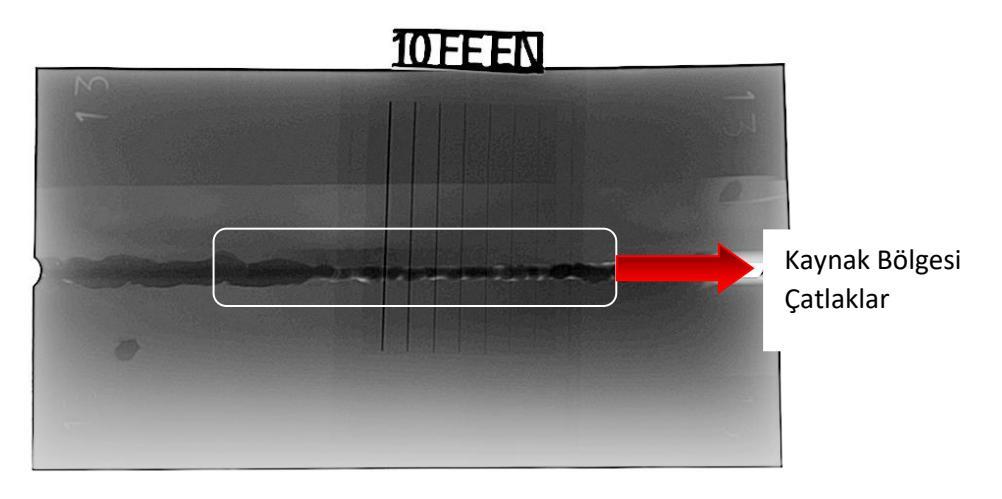
Şekil 6' da verilen ER2209 TIG teli ile birleştirilen (13 numaralı numunenin) radyografi görüntüsünde açık renkli bölgeler çatlak ve boşlukları ifade etmektedir.

ER2209 TIG ilave telinin kimyasal kompozisyonu incelendiğinde yüksek krom içeriğinin yanında molibden içeriğinin de yüksek olması zararlı krom ve molibden esaslı çökelti ve bileşiklerin oluşumunu desteklemiş olabileceğinden ve ayrıca düşük miktarda da olsa azot içeriği muhtemel çok gevrek çökeltiler olan nitrürlü bileşiklerin oluşumunu artıracağından kaynak bölgesindeki boşluk ve gözenek oranını artırmıştır. Radyografi görüntüsünde bu durum açıkça anlaşılmaktadır.

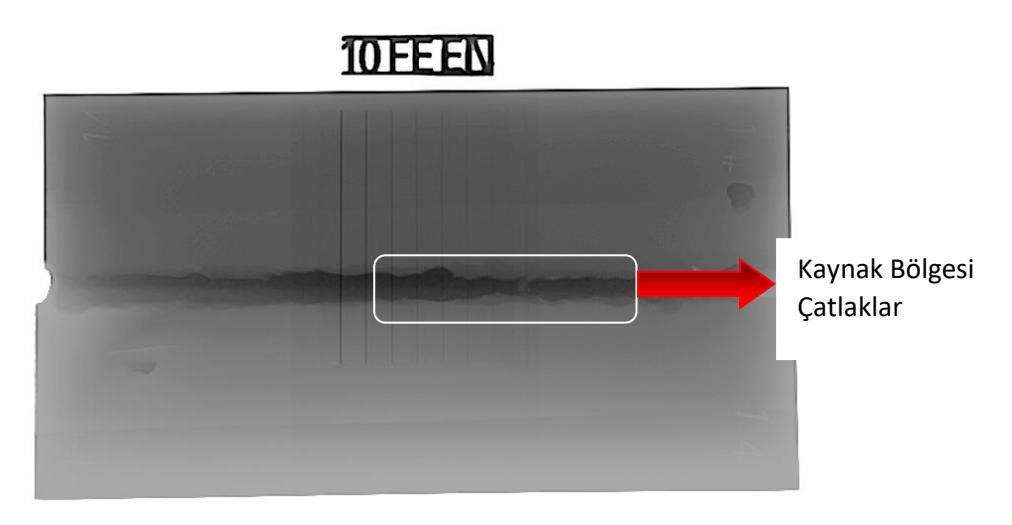
Şekil 7' de, ER316 TIG ilave teli ile birleştirilen numunenin (No:14) radyografi görüntüsü verilmektedir. ER316 TIG ilave telinin kimyasal kompozisyonu incelendiğinde krom ve molibden oranının ER2209 ilave teline göre nispeten daha düşük olduğu görülmektedir.

ER 316 TIG teli kullanılan numunenin kaynak bölgesi çatlaklarının oransal olarak ER2209 TIG teline göre daha az olmasının nedeni yüksek olasılıkla daha düşük krom molibden içeriğinden dolayı daha az zararlı çökelti içeriğine sahip olması düşünülmektedir.

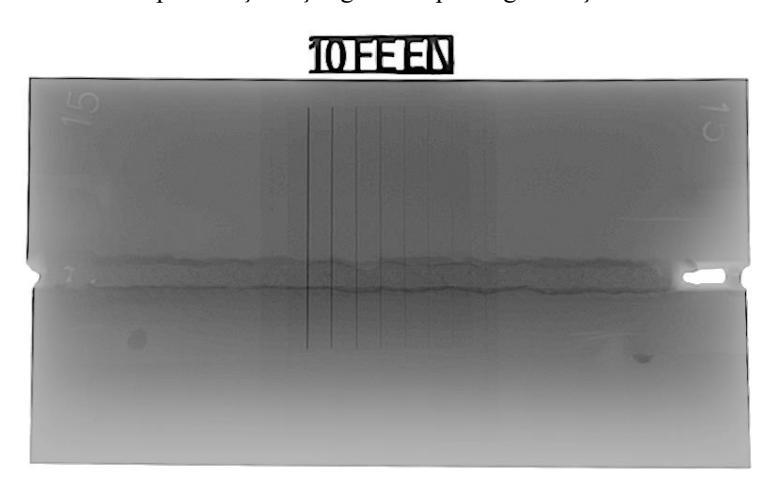
Şekil 8' de, ER312 TIG ilave teli ile birleştirilen numunenin (No:15) radyografi görüntüsü verilmektedir. Radyografi görüntüsü incelendiğinde diğer iki numuneye göre boşluk ve çatlak oranı oldukça azaldığı görülmektedir.

ER312 ilave telinin kimyasal kompozisyonu incelendiğinde ER2209 ve ER316 TIG teline göre en düşük molibden içeriğine ancak en yüksek krom içeriğine sahip olduğu görülmektedir. Molibden çok kuvvetli karbür oluşturucu element oluşu ve çeliklerde sertleşebilirliği artırdığından dolayı kromun karbür yapıcı etkisinin yanında sertleşebilirliğe etkisi öne çıkmaktadır. Bu durumda radyografi görüntüsünde en az nispette boşluk içeriğine sahip olduğu anlaşılmaktadır.

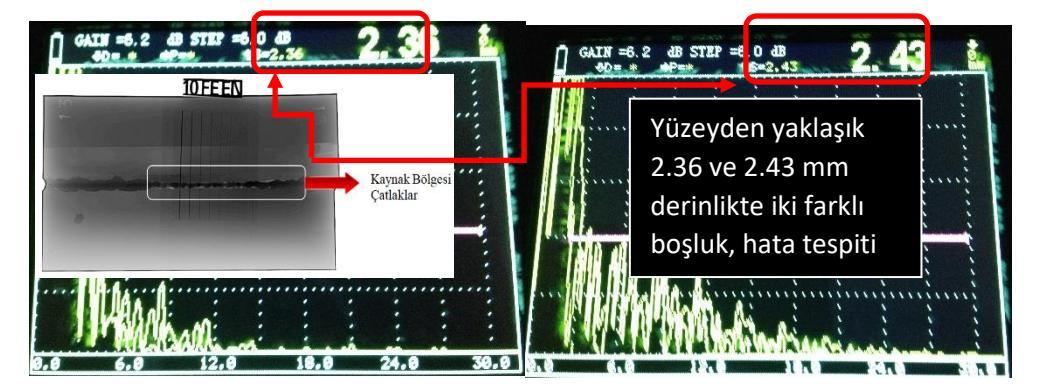
Şekil 10. ER 2209 TIG teli ile birleştirilen numunenin ultrasonografisi

Şekil 10'da yüzeyden yaklaşık 2.36 ve 2.43 mm derinlikte tespit edilen iki farklı hata görülmektedir. Radyografik muayenede tespit edilen ve Şekil 10' un üzerine de yerleştirilen hata bölgesinde ultrasonik muayene ile buna benzer bu bölgeden birçok farklı derinlikte hata bölgesi tespit edilmiştir. Bu bölge radyografide de tespit edilen hata bölgesidir.

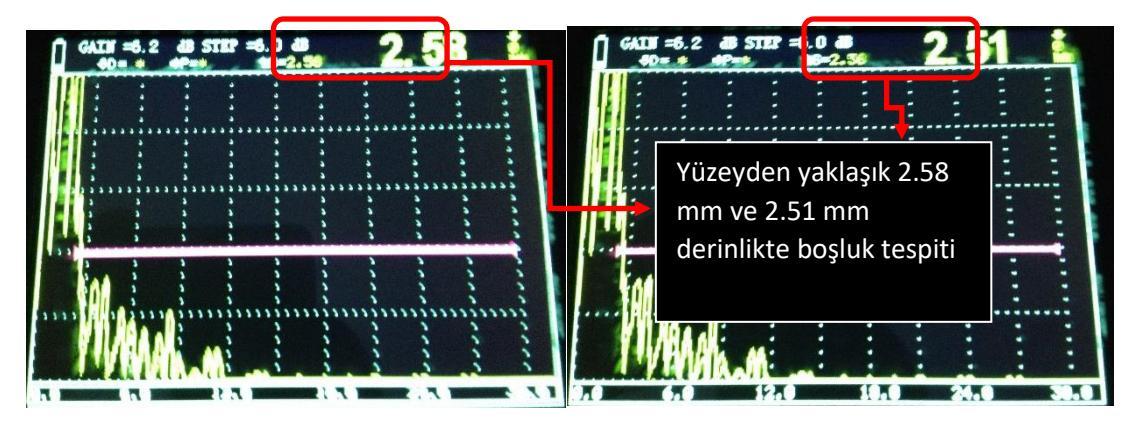
Şekil 11. ER 316 TIG teli ile birleştirilen numunenin ultrasonografisi

Şekil 11' de görülen ultrasonografi görüntüsüne göre; malzemenin yüzeyinden itibaren yaklaşık olarak 2.51 mm ve 2.58 mm derinlikte yer alan kaynak bölgesi boşluğu örnek amaçlı verilmiştir.

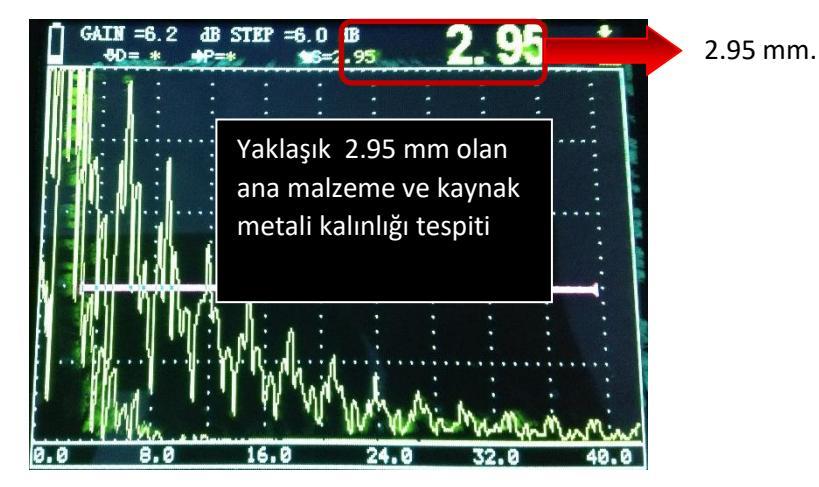
Şekil 12. ER 312 TIG teli ile birleştirilen numunenin ultrasonografisi

Şekil 12' de görüleceği üzere hata olmayan malzeme kalınlığının, metrolojik (kumpas v.b. ekipman ile) olarak yaklaşık 2.95 ile 2.99 mm aralığında ölçülen değeri ultrasonografi ile hem taşlanmış kaynak metalinden hem de ana malzemeden yaklaşık 2.95 mm ölçülmüştür. Bu değer ana malzeme kalınlığına çok yakın olduğundan kaynak bölgesinde yüzeyden itibaren hacimsel bir major ölçekte kayda değer kusur içermediğini ifade etmektedir. Bu hükmün hali hazırda radyografik muayene sonuçları ile uyum halinde olduğu anlaşılmaktadır.
