**Kapadokya Bölgesindeki 9.-13. Yüzyıllar Arasına Tarihlenen Duvar Resimlerinin
Korunmasına Yönelik Yaklaşım ve Uygulamalar**

Yazar/Author: *Uğur Yalçınkaya*

Kaynak/Source: *Mesos: Disiplinlerarası Ortaçağ Çalışmaları Dergisi*, III, 74-144.

**APPROACHES AND PRACTICES FOR THE
CONSERVATION OF THE 9.-13th CENTURIES WALL
PAINTINGS IN THE CAPPADOCIA REGION**

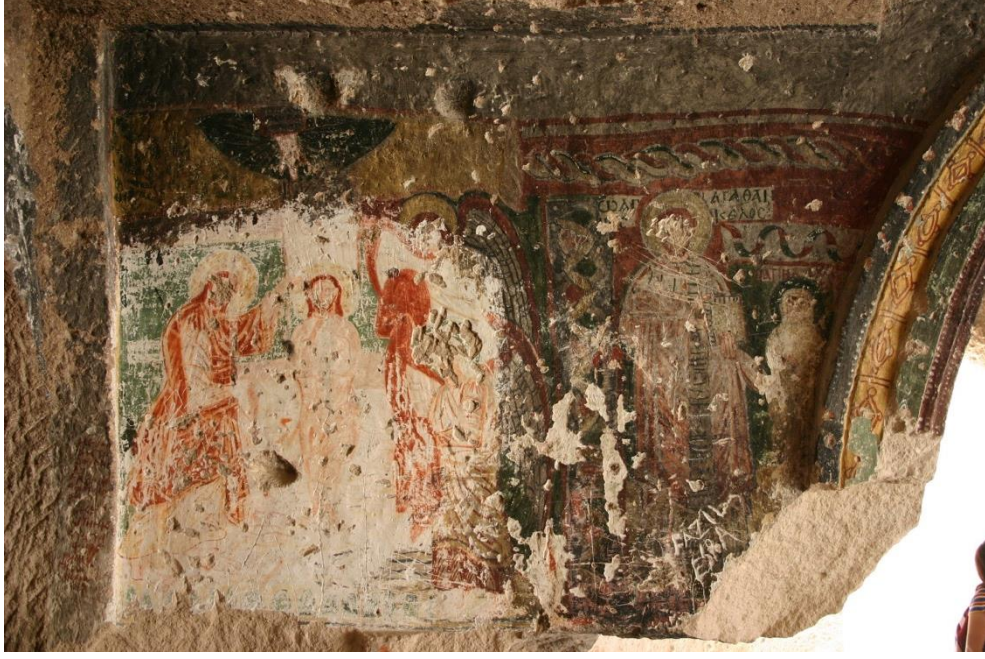
Şekil 3. Kızılçukur Vadisi'nde Bulunan 3 Haçlı Kilise'de Bilinçsizce Yapılan İs Tabakası

Duvar resimlerinin bozulmasına neden olan faktörlerin başında yapısal ve çevresel sorunlar gelmektedir. İçinde bulunduğu yapıdan veya doğa şartlarına açık olmalarından kaynaklanan sorunlar olduğu gibi kasıtlı veya kasıtsız insan tahribatı (Şekil 3) ile de bozulmalar oluşabilmektedir.

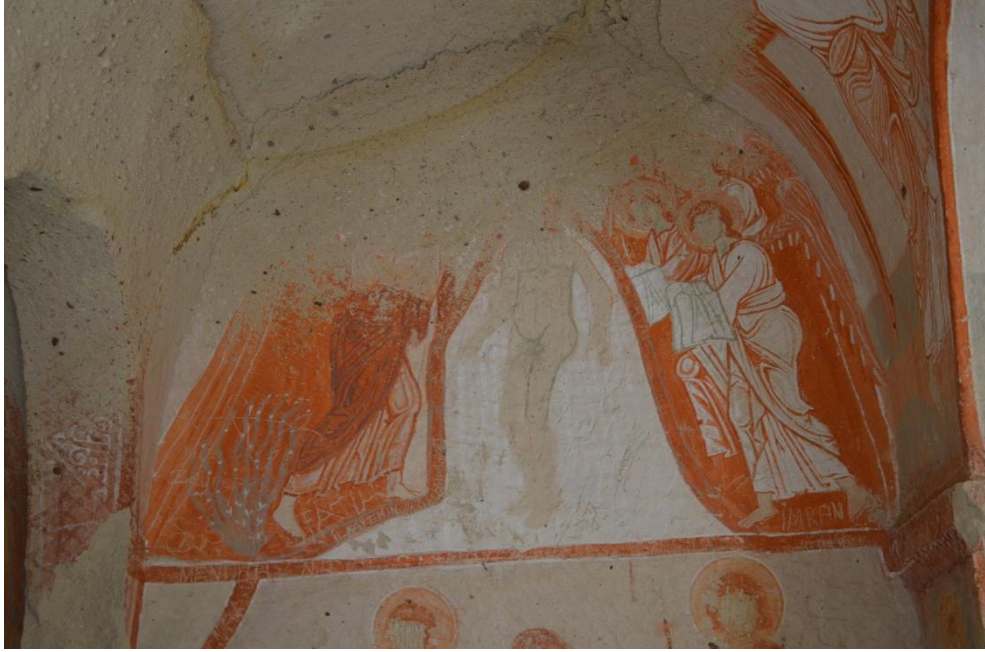
Şekil 5. Göreme Vadisi'nde Bulunan Saklı Kilise Taşıyıcı Kayada ve Duvar Resimlerinde Görülen Doğal Bozulmalar

Kapadokya’nın jeolojik özelliklerinden dolayı, yumuşak ve gözenekli volkanik tüften oluşan kaya oyma yapılar, doğal koşullar sebebiyle kolayca bozulmaya uğrayabilmektedir. Bu tür bozulmalara, yapısal çatlaklar ve ana kaya bloğundan koparak ayrılan parçalar örnek teşkil eder (Şekil 4). Yağmur, kar, rüzgâr ve donma-çözülme gibi doğa olayları da Kapadokya bölgesinde kaya oyma yapıların bozulmasına neden olan doğal etkenlerdir. Bu bozulmaların tamamı kaya oyma yapılar içinde bulunan duvar resimlerinde de bozulmalara sebep olabilmekte hatta kimi zaman geri dönüşü olmayan kayıplara yol açmaktadır (Şekil 5, Şekil 6).

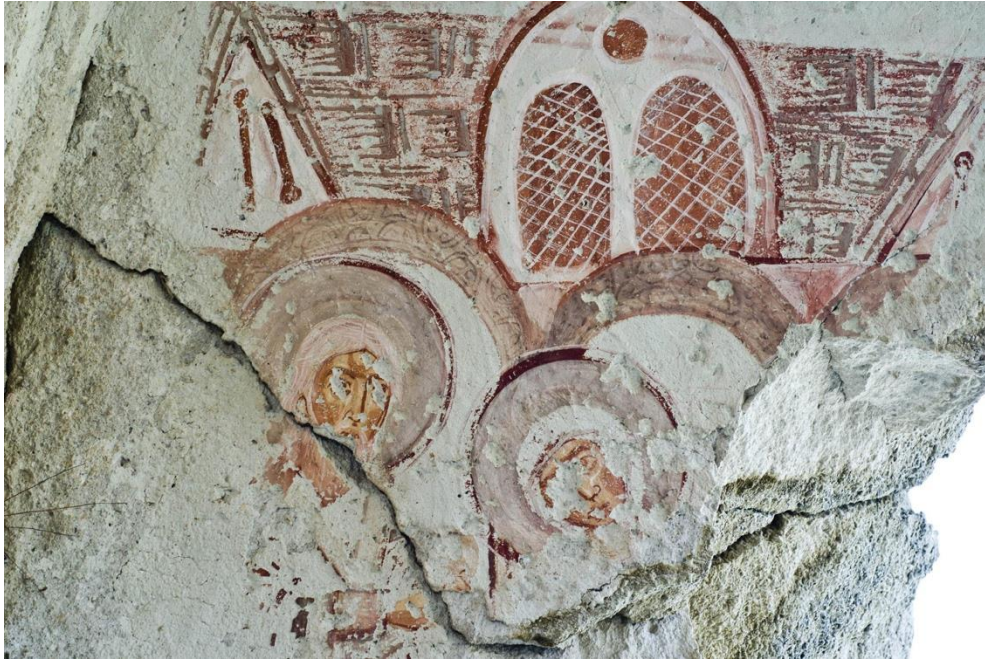
Şekil 6. Göreme Kılıçlar Vadisi'nde Bulunan Meryemana Kilisesi'nde Yapısal Çatlaklar

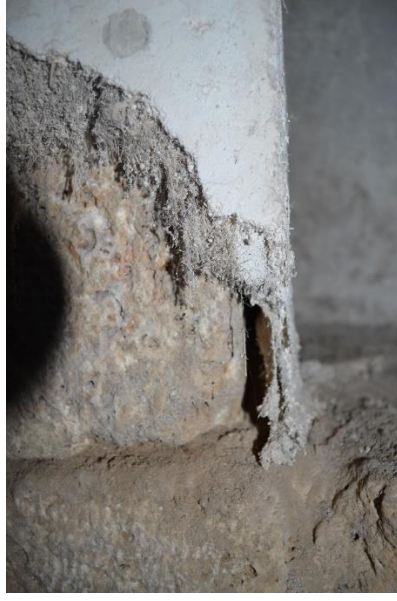
Şekil 7. Niğde İli Bor İlçesi'nde Bulunan Ermeni Kilisesi (Cıgızoğlu Konağı) Duvar Resimlerinde Sıva Tabakasında Ayrışma ve Ayrılmalar

Kaya oyma yapıların içinde sabit iklim koşulları ve nem oranları (kuru iklim, düşük nem) Kapadokya duvar resimlerinin bozulma çeşitliğini azaltan önemli doğal faktörlerdir. Toprak altında, tarım alanı içinde veya doğrudan su ile bağlantısı olmayan koşullar dışında, duvar resimlerinin bozulmalarını doğal ve insan kaynaklı bozulmalar olarak iki kategoriye ayırabiliriz (Tablo 2). Bu bozulma kategorilerinin tümü neredeyse tüm bölgede benzer özellikler göstermektedir. Fiziksel, kimyasal ve biyolojik bozulmalar doğal bozulmalar içinde ayrı ayrı ele alınmaktadır (Şekil 7-8-9).

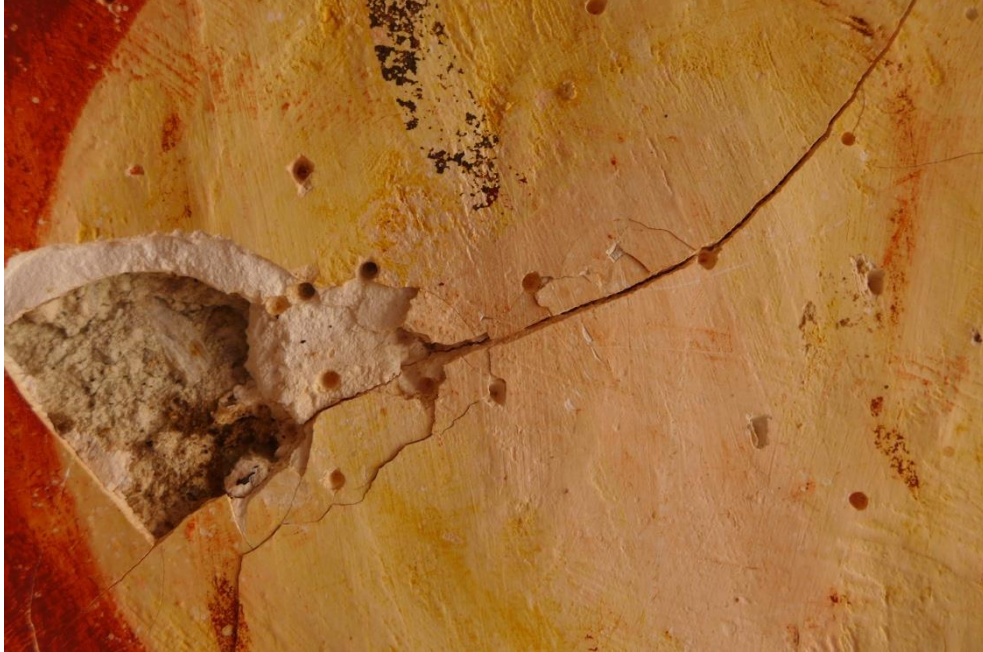
Şekil 8. Kızılçukur Vadisi Üzümlü Kilise'de Sıva Tabakasında Görülen Çatlaklar

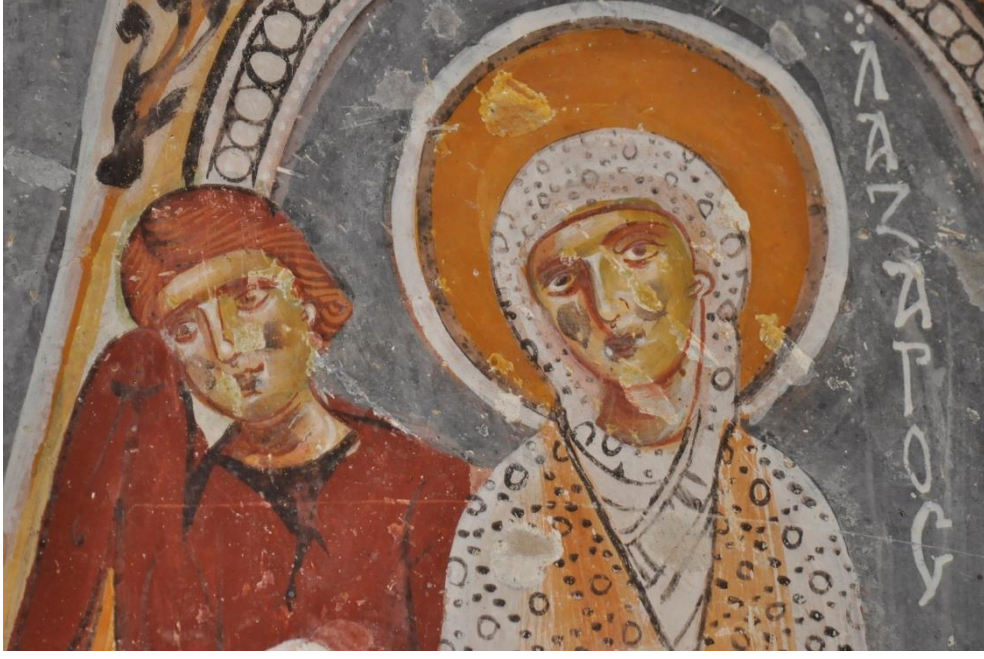
Şekil 9. Göreme A.H.M. Elmalı Kilise Duvar Resimlerinde Görülen Kurşun ya da Civa Esaslı Kırmızılarının Siyahlaşması

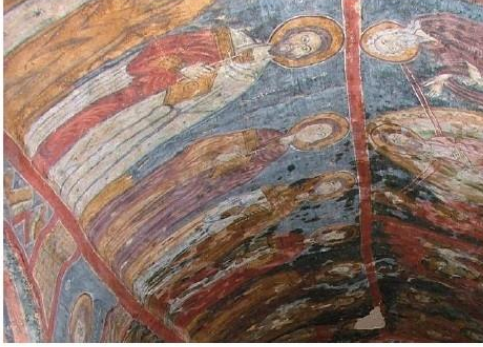
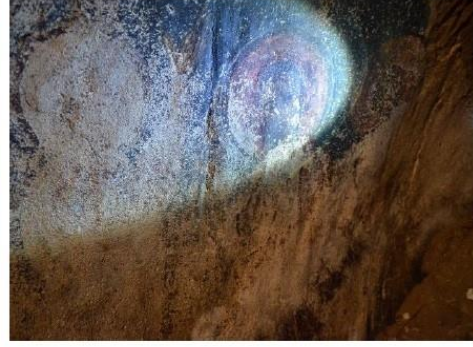
Şekil 11. Tatların Kilise ve Nevşehir Kale Kilise Duvar Resimlerinde İzlenebilen Giornata İzleri

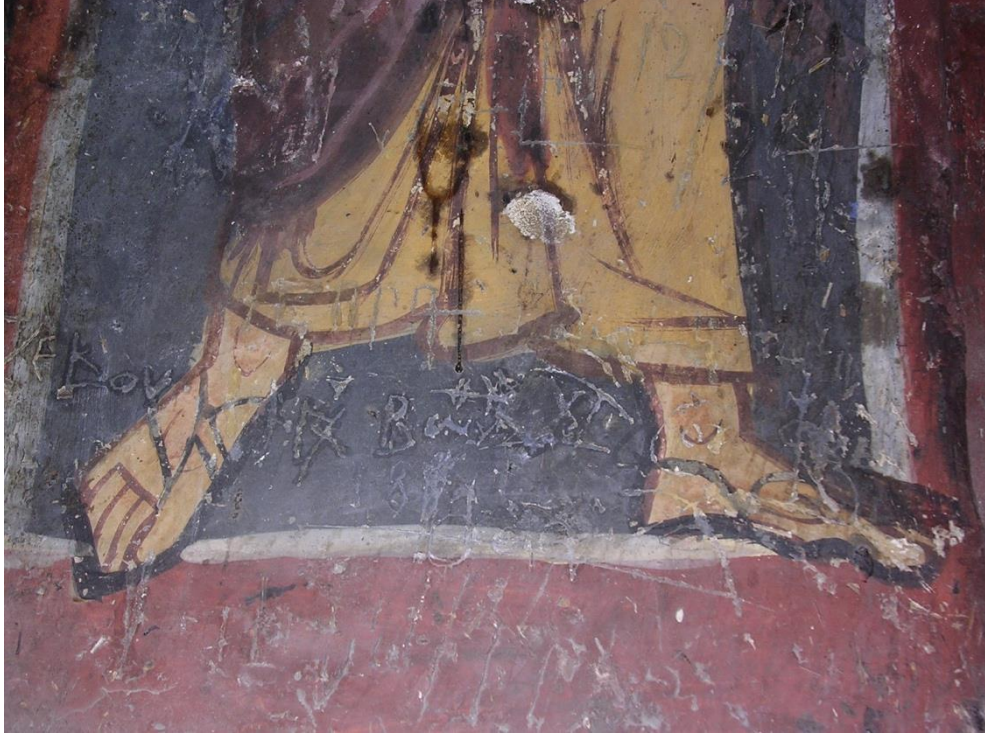
Şekil 13. Boşlukların ve Grafitilerin Boya ile Tamamlanması

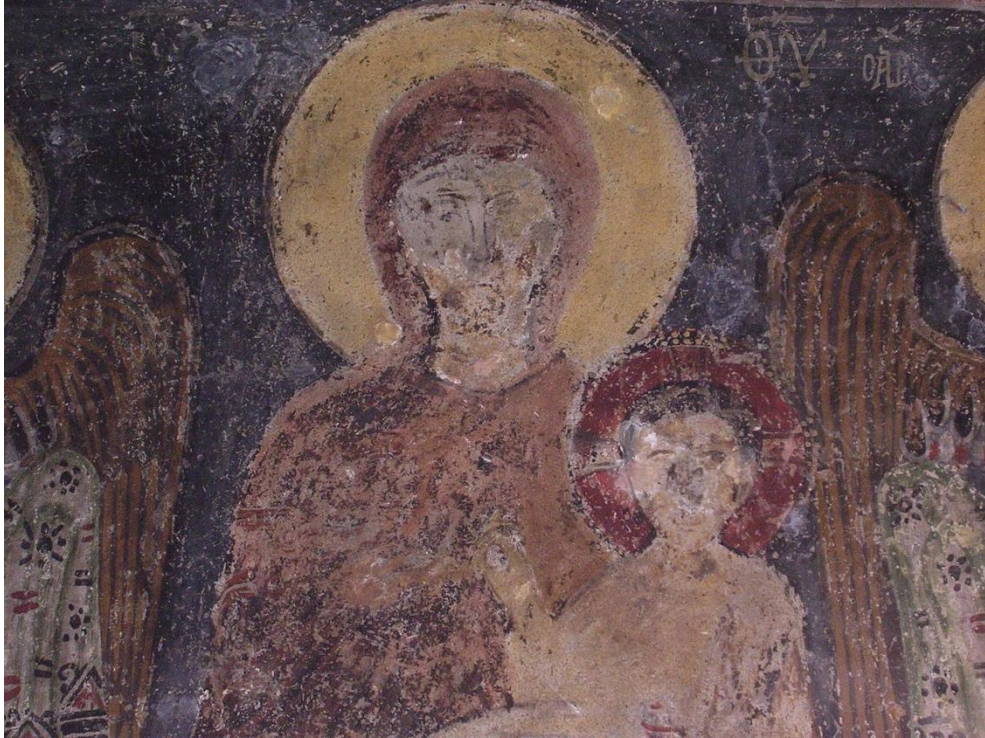
Şekil 14. Figürlerin Yüzlerinde Görülen Çizgisel Tamamlamalar

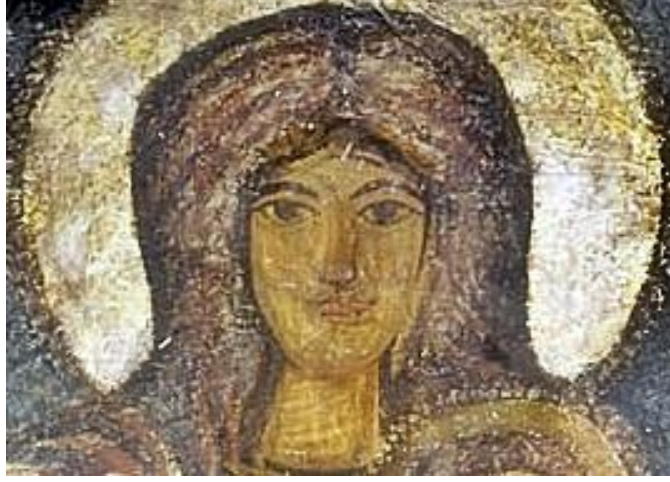
Şekil 16. Figürün Dudak Bölgesindeki Bozulma ve Hatalı Onarım Çizgisi

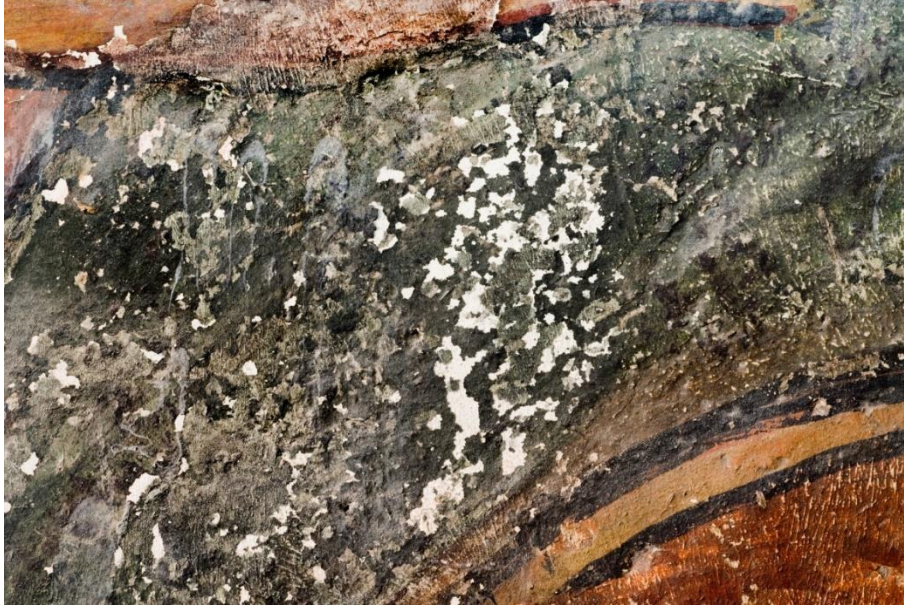
Şekil 17. 2011 Yılı Öncesinde Boya Tabakasında Görülen Bozulmalar

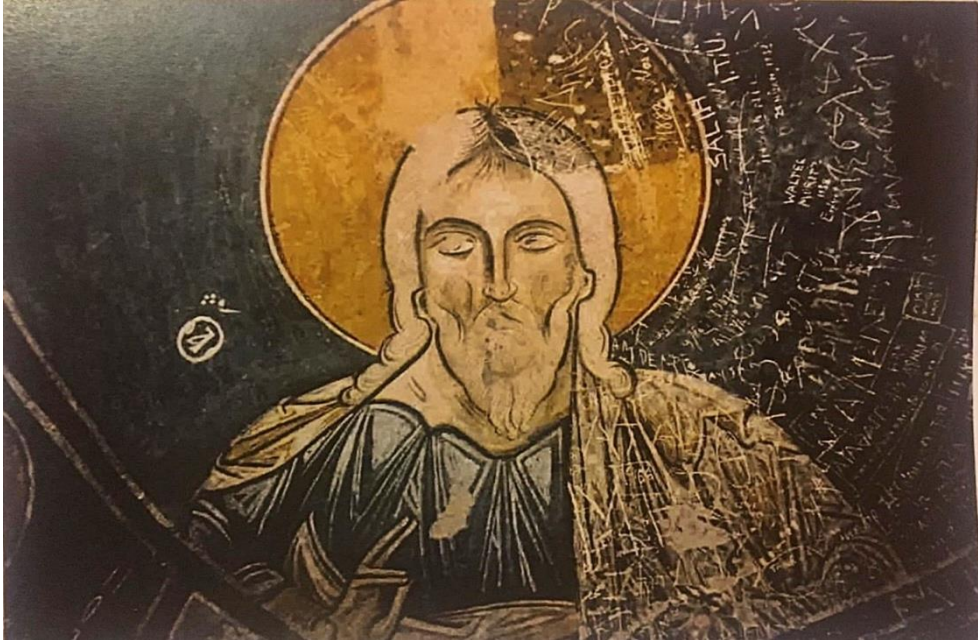
Şekil 23. Yüzey Temizliği ve Grafitilerin Yeniden Renklendirilmesi Çalışması- Tamamlanmış ve Henüz Yapılmamış Olan Alan

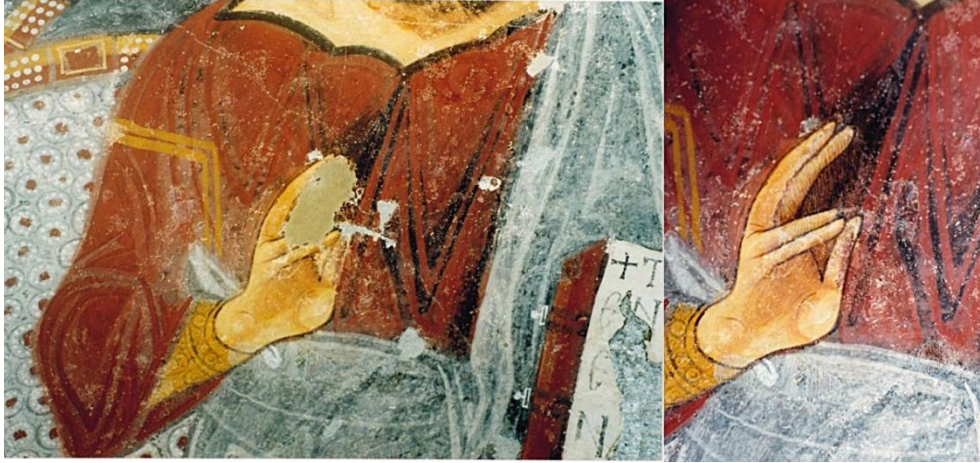
Şekil 25. Trateggio Örneği (İstanbul Res. Kons. Lab. Müd. Arşivi)

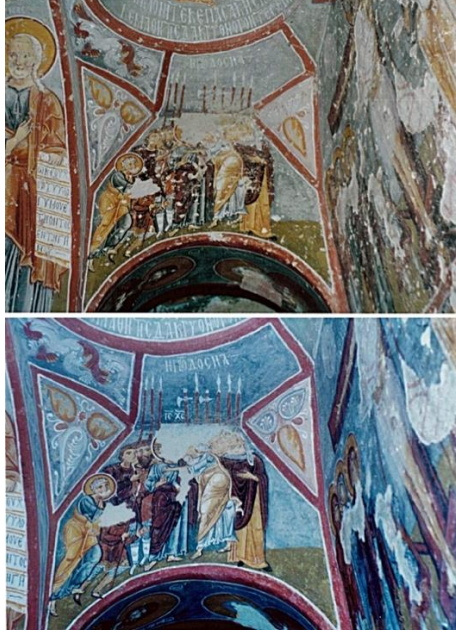
Şekil 26. 1997-2003 Onarımlarına Ait Öncesi ve Sonrasının Görüldüğü Bir Örnek

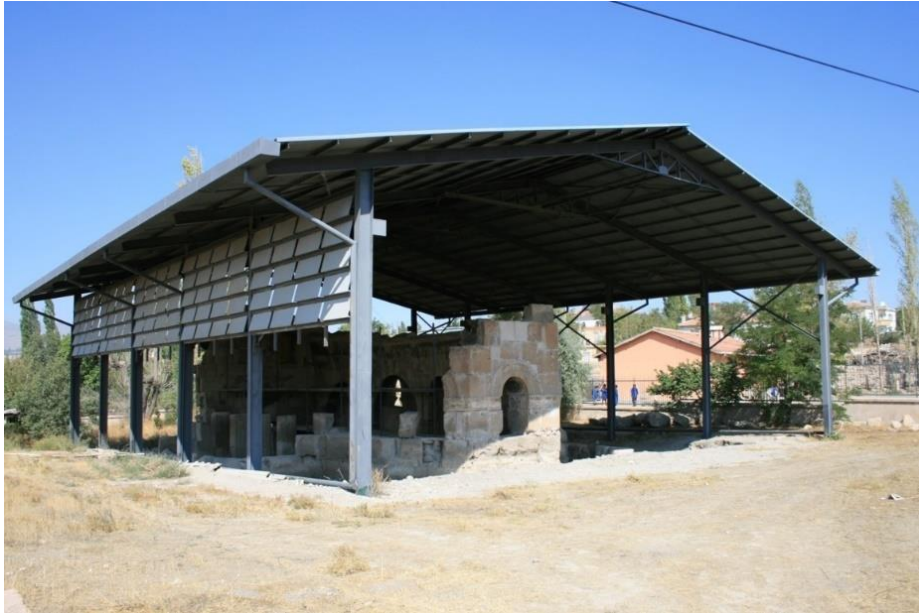
Şekil 27. Kilise Üzerine İnşa Edilen Koruma Çatısı

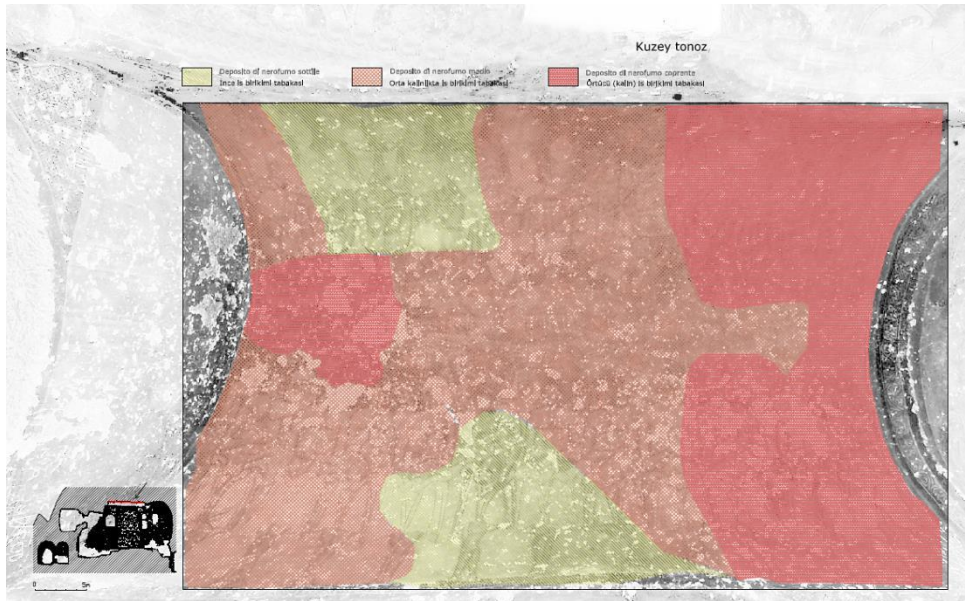
Şekil 31. Grafik Dökümantasyon Çalışmaları Örneği (Kırk Martirler Proje Arşivi)

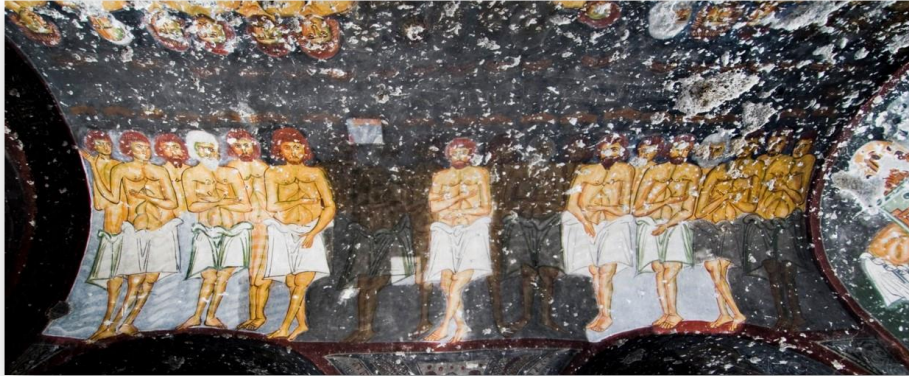
Şekil 33. 2007-2013 Onarımları Resimli Yüzey Temizlik Aşaması (Andaloro, 2012)

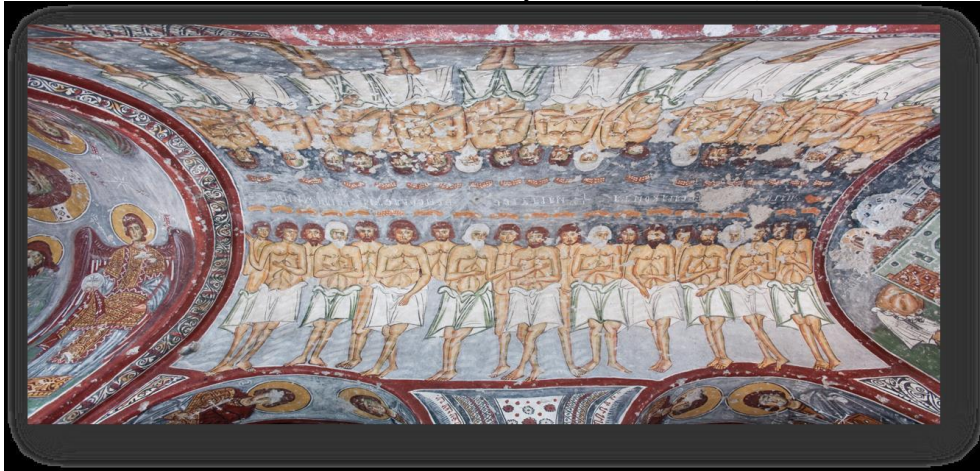
Şekil 34. 2007-2013 Onarımları Resimli Yüzey Temizlik Sonrası (Andaloro, 2012)

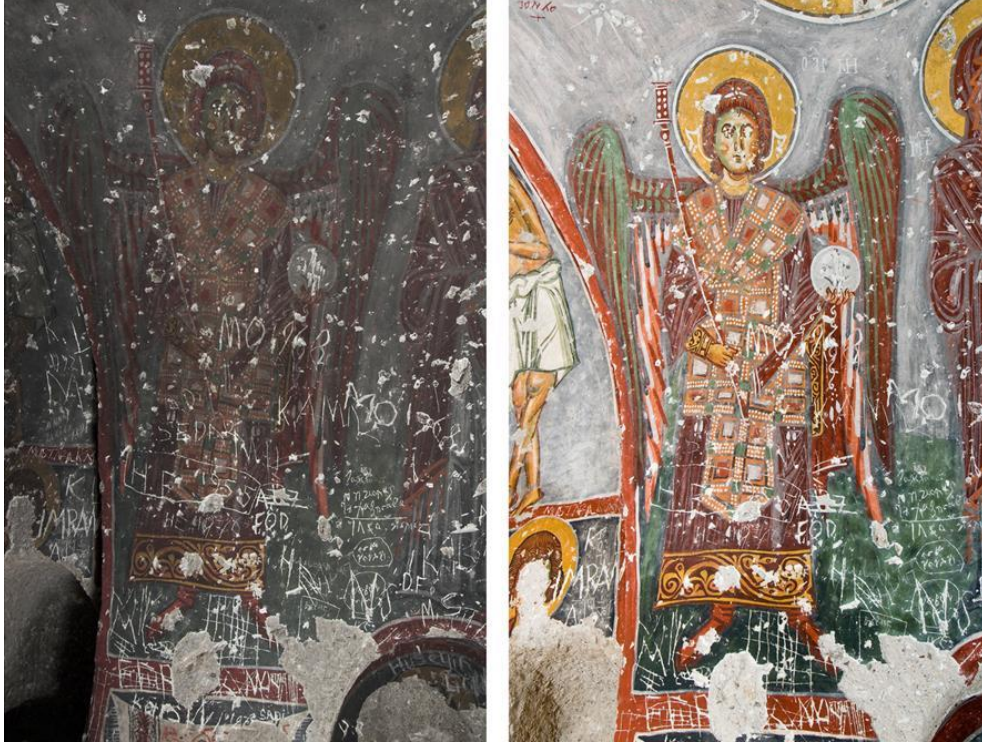
Şekil 35. Kırk Martirler 2007-2013 Onarımları Öncesi ve Sonrası Durumları (Kırk Martirler Proje Arşivi)

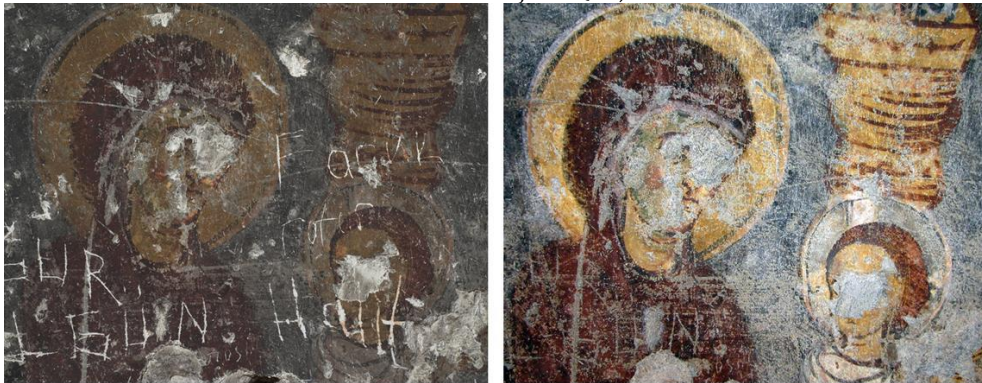
Şekil 36. Kırk Martirler 2007-2013 Onarımları Öncesi ve Sonrası Durumları (Kırk Martirler Proje Arşivi)

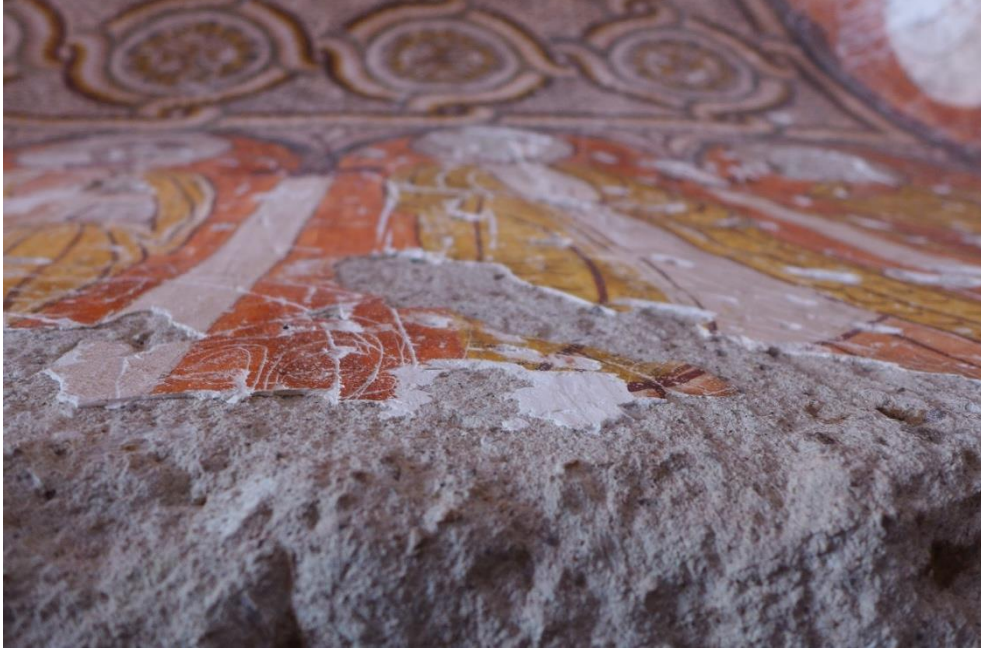
Şekil 37. Üzümlü Kilise İnce Alçı Sıva Tabakası
