TÜRKİYE'DE MİMARİ KORUMA VE RESTORASYON UYGULAMALARINDA TEKNİK ALTYAPI ENTEGRASYONUNA İLİŞKİN SORUNLAR VE ÇÖZÜM İLKELERİNE YÖNELİK BİR DEĞERLENDİRME

Can Şakir Binan*

PROBLEMS REGARDING TECHNICAL INFRASTRUCTURE INTEGRATION IN THE FIELDS OF ARCHITECTURAL CONSERVATION AND RESTORATION IN TURKEY AND AN EXPERIMENTAL GUIDELINE FOR SOLUTIONS

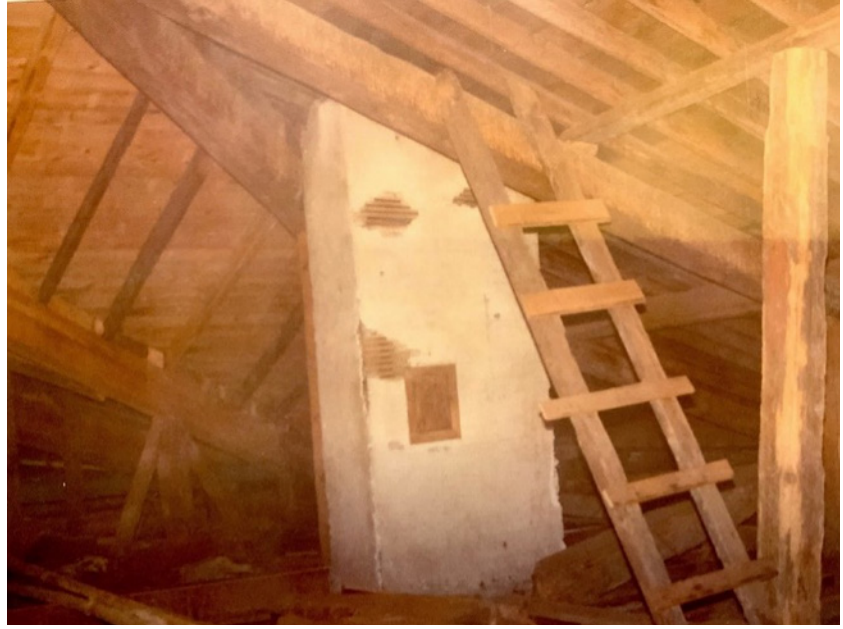
Şekil 1 Galatasaray Lisesi Tefvik Fikret Konferans Salonu havalandırma sistemi

1a Tefvik Fikret Salonu'nun kesiti **1b** Çatı arasında görülebilen havalandırma sistemi

Söz edilen hususa en güzel örneklerden biri, 1908 yılındaki yangından sonra yeniden yapılan Galatasaray Lisesi'nin Tefvik Fikret Konferans Salonu'ndaki düşey havalandırma kanallarıdır. Salonun eğrisel asma tavanının en yüksek noktasına yerleştirilen, kapaklı olarak tasarlanan ve ısınan havanın en üst noktadan tahliyesini sağlayan bu sistem, başlangıçta kullanılmış; ancak yıllar içinde değişen ihtiyaca cevap verememesi nedeniyle iptal edilmiştir. 2003 yılında yapılan onarımlar sırasında çatı arasında kalan düşey kanallar bulunmuştur. Bu kanallar uygulamada tekrar çalışır hâle getirilmiş, fakat ihtiyacı karşılamadığından yeni iklimlendirme-havalandırma tesisatının kurulması talep edilmiştir. Böylece geniş tavan silmeleri içine yeni tesisat eklenmiştir. (Şekil 1)³

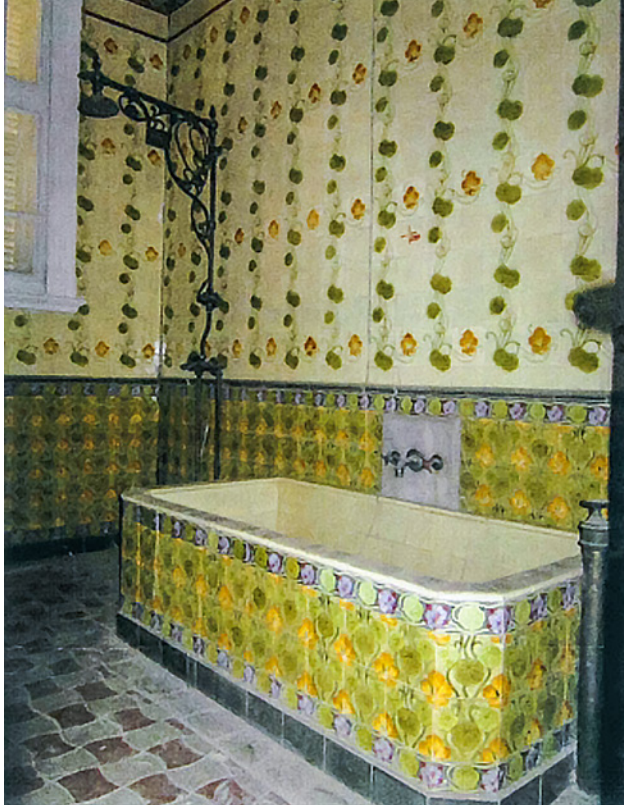
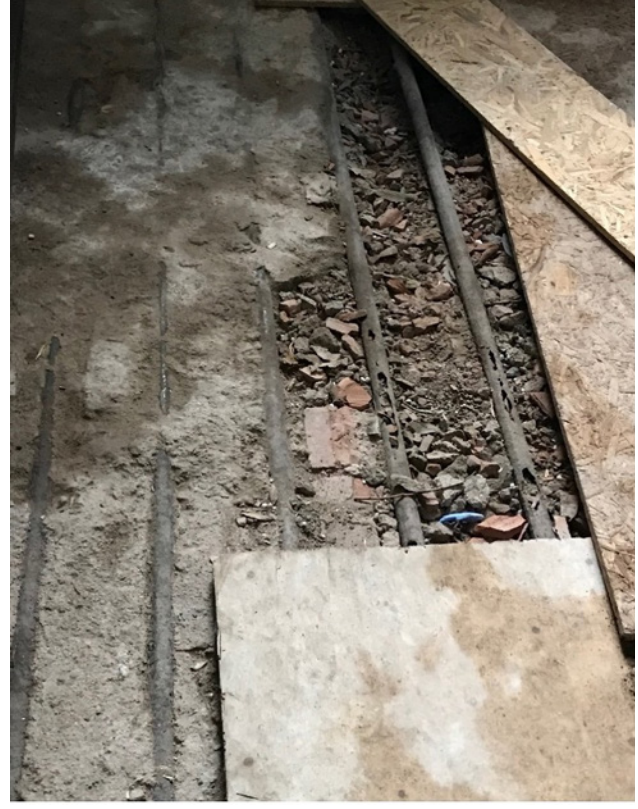
Şekil 2 Çamlıca Kız Lisesi / Ahmet Ratip Paşa Köşkü banyoları ve yerden ısıtma sistemi kalıntısı

Ancak mevcut donanım bazen kullanılabilir hâlde olmayabilir veya kullanılması için yapının özgün bölümlerine yapılacak müdahalenin derinliği bazı kayıplara sebep olabilir. Dolayısıyla mevcut sistemin korunması yerine olduğu gibi örtülerek bırakılması gerekebilir. Bu duruma 1904 yılında inşa edilen, ancak tam olarak bitirilmeden 1908 yılında Maarif Vekaleti tarafından istimlak edilip İnâs Sultânîsi'ne dönüştürülen, tasarımı Mimar Kemalettin'e ait Çamlıca Kız Lisesi / Ahmet Ratip Paşa Köşkü'nde rastlanmıştır.⁴ Yapının iç donanımı ve yapı elemanlarının bir bölümü yurt dışından ithal edilmiş olup bunların içinde Villeroy & Boch firmasının 1899 yılında satışa sunduğu banyo ve tuvaletler de bulunmaktadır. Klozet, banyo teknesi, duş, lavabo gibi elemanların yer aldığı bu donanım, olasılıkla paket olarak ithal edilmiş ve ayrılan mekânlara montajı yapılmıştır. 2014-2018 yılları arasında

gerçekleştirilen koruma ve restorasyon uygulaması sırasında zemindeki bozulmuş seramikler sökülürken altta yerden ısıtma tesisatının bulunduğu görülmüştür. Yapılan incelemede bu tesisatı yeniden çalışır hâle getirmenin mümkün olmadığı, bunu yapmak için sökülecek seramiklerin büyük ölçüde zarar göreceği anlaşılmış ve iki önemli banyonun da kullanımı iptal edilerek olduğu gibi muhafaza edilmiştir. (Şekil 2)

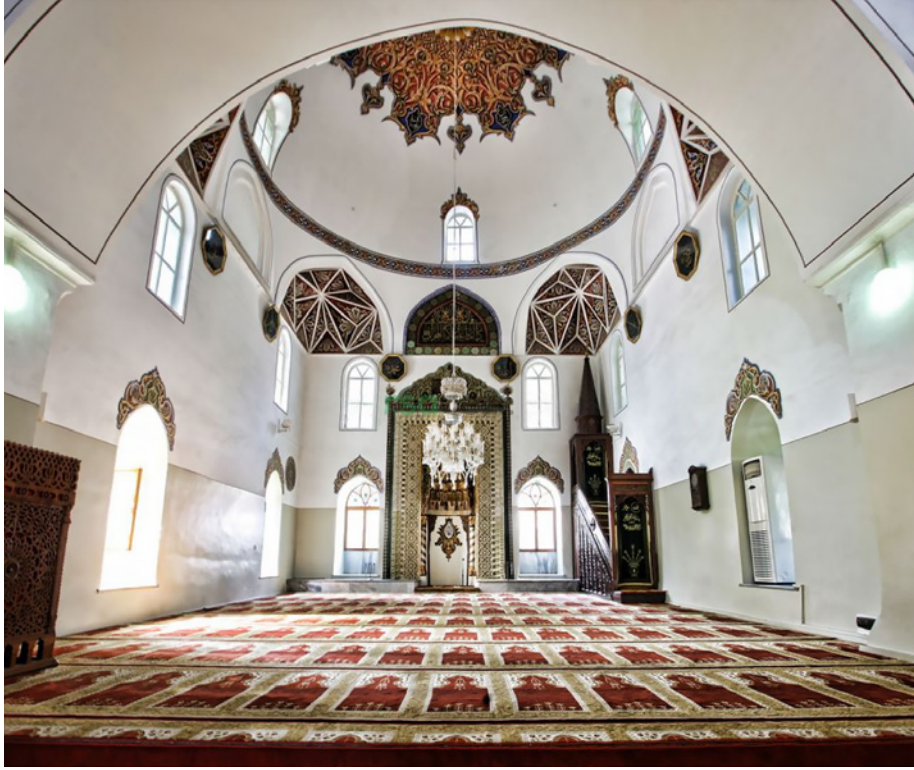
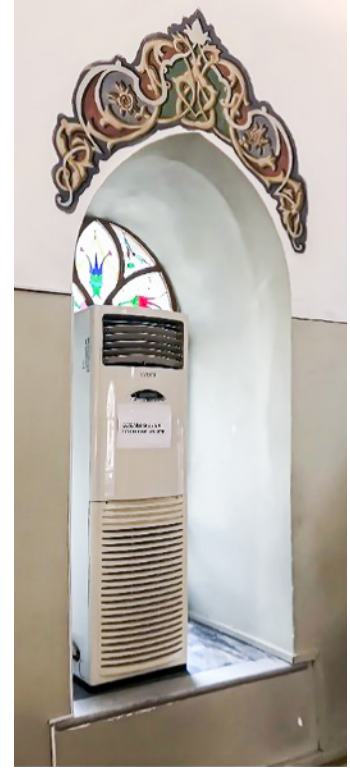
Şekil 3 Bursa Orhan Camii'nde seyyar iklimlendirme elemanları

Öte yandan geniş hacimlerden oluşan cami mekânlarının en azından ibadet boyunca yetecek kadar ısıtılması önemlidir. Bu amaçla halı altında ısıtıcı şiltelerin kullanımı, hâlâ alternatifsiz biçimde en zararsız teknik altyapı müdahalesidir. Fakat kullanım sürecinde gerek görevliler gerekse cemaat tarafından ısıtıcı veya iklimlendirme sistemleri gibi unsurların da eklendiği görülmektedir. Bu durumun yarattığı görsel kirlilik yanında yangın tehlikesi, ilk bakışta anlaşılabilen temel iki sorundur. Bahsi geçen konu üzerinde akademik düzeyde çalışılması ve bu mekânlar için yapıların mimari bütünlüğünü bozmayan inovatif çözümlerin oluşturulması gerekmektedir. Piyasanın standart çözümleri ile bir yere varabilmenin imkânı yoktur. (Şekil 3)

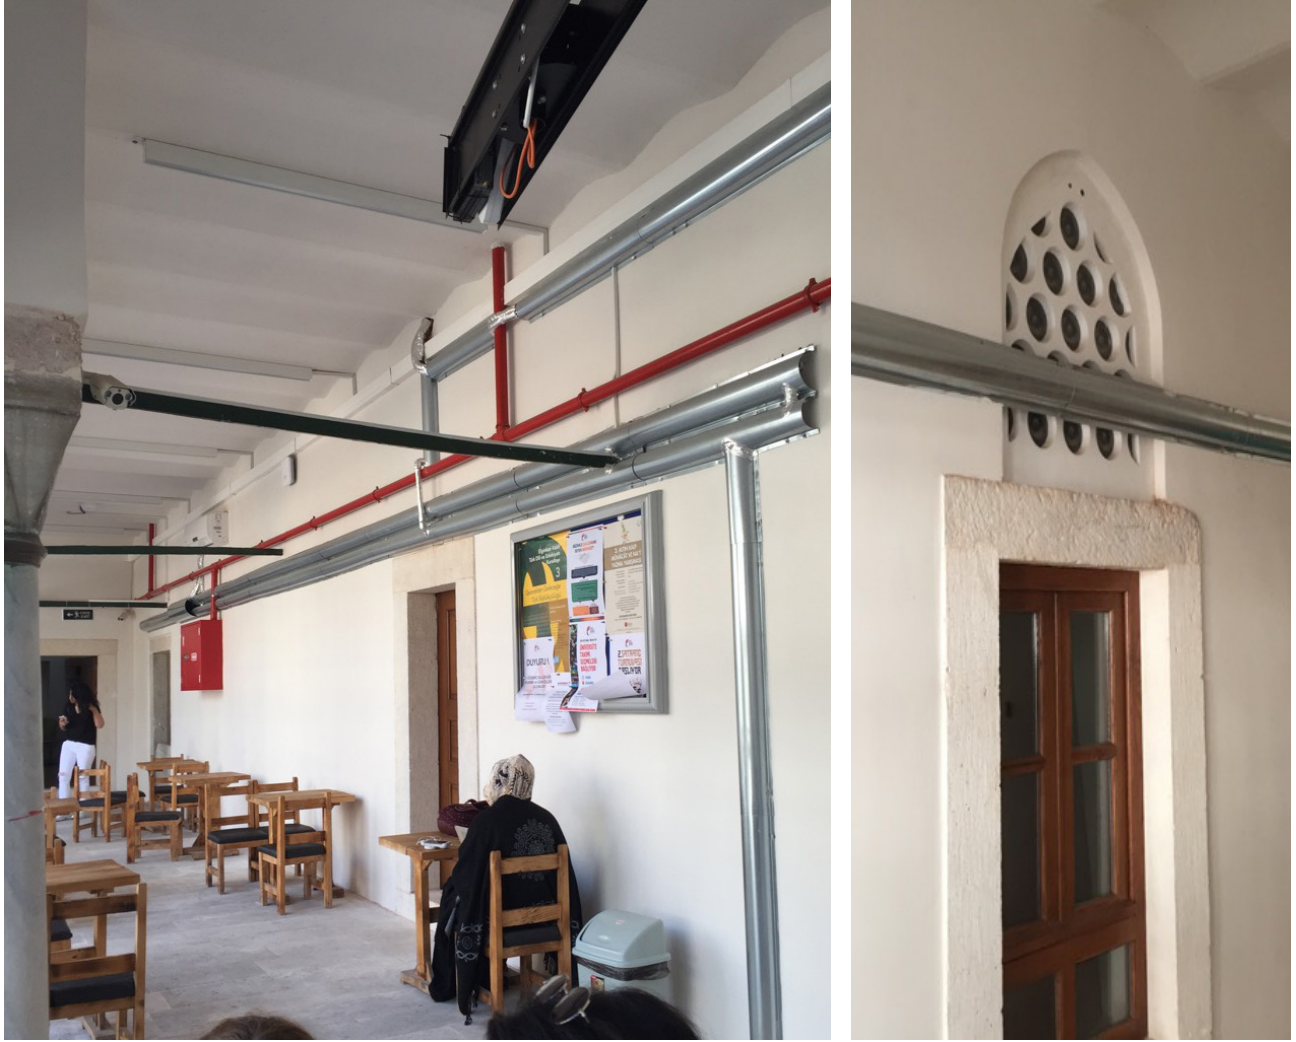
Şekil 4 Mimari bütünlüğe zarar veren teknik altyapı unsurları, Atik Valide Külliyesi, Dârüşşifâ

Özellikle anıtsal yapılarda gerçekleştirilen uygulamaları incelediğimizde, zayıf ve kuvvetli akım tesisatı ile ısıtma-iklimlendirme sistemlerinin yapıyı en fazla zorlayan unsurlar olduğu anlaşılmaktadır. Bu müdahalelerin bilhassa bir bölümünün, ana yapıda gerçekleştirilen restorasyon uygulaması ne kadar iyi olursa olsun, mimari olarak yapının estetik bütünlüğünü bozduğu rahatlıkla söylenebilir. (Şekil 4)

Atik Valide Külliyesi'nin Dârüşşifâ bölümünü eğitim tesisine dönüştürme amacı ile gerçekleştirilen uygulama, maalesef bu konuda verilebilecek olumsuz örneklerin başında gelmektedir. Görüldüğü üzere, yapının özgün kullanımına yakın bir yeni işlev verilmiş olsa dahi yoğun altyapı, yapıyı çok fazla zorlamaktadır.

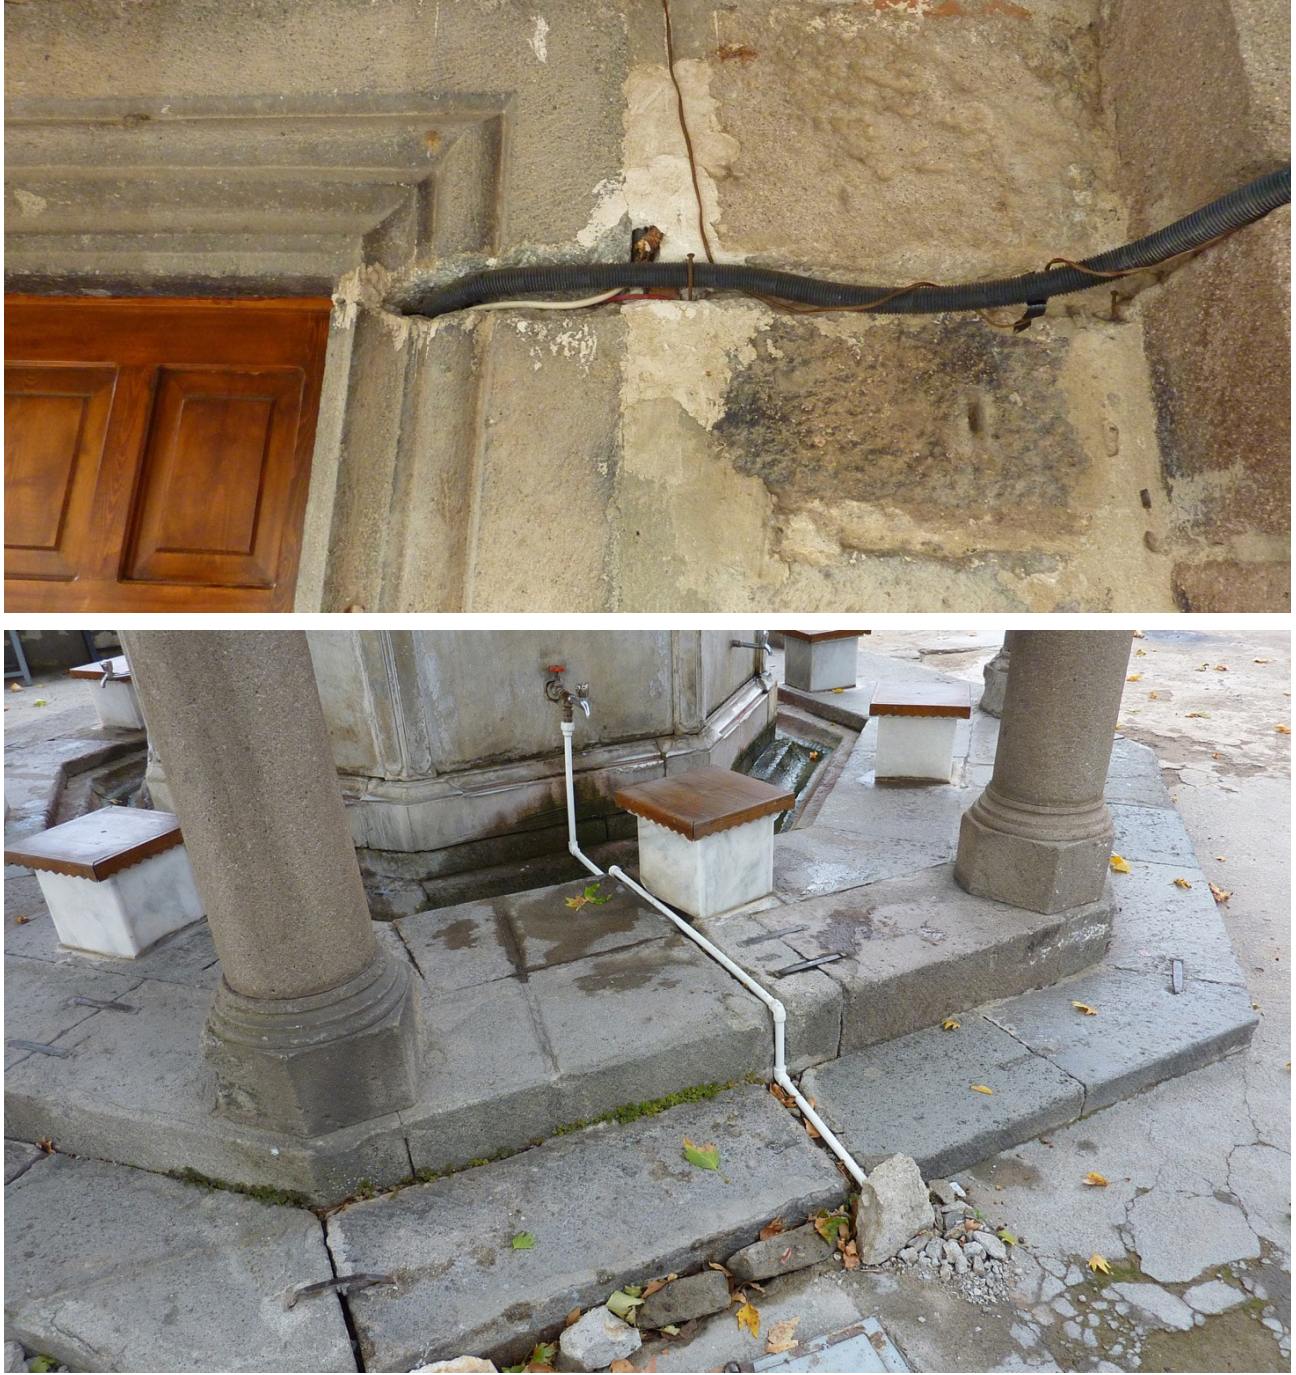
Şekil 5 Bergama'dan iki yapıda niteliksiz teknik altyapı uygulaması

Herhangi bir mimari denetimin olmadığı, kullanıcıların veya niteliksiz uygulayıcıların gerçekleştirdiği uygulamalar elbette söz konusudur, ancak kontrol altında olduğu düşünülen uygulamalarda bunun olmaması beklenir. (Şekil 5)

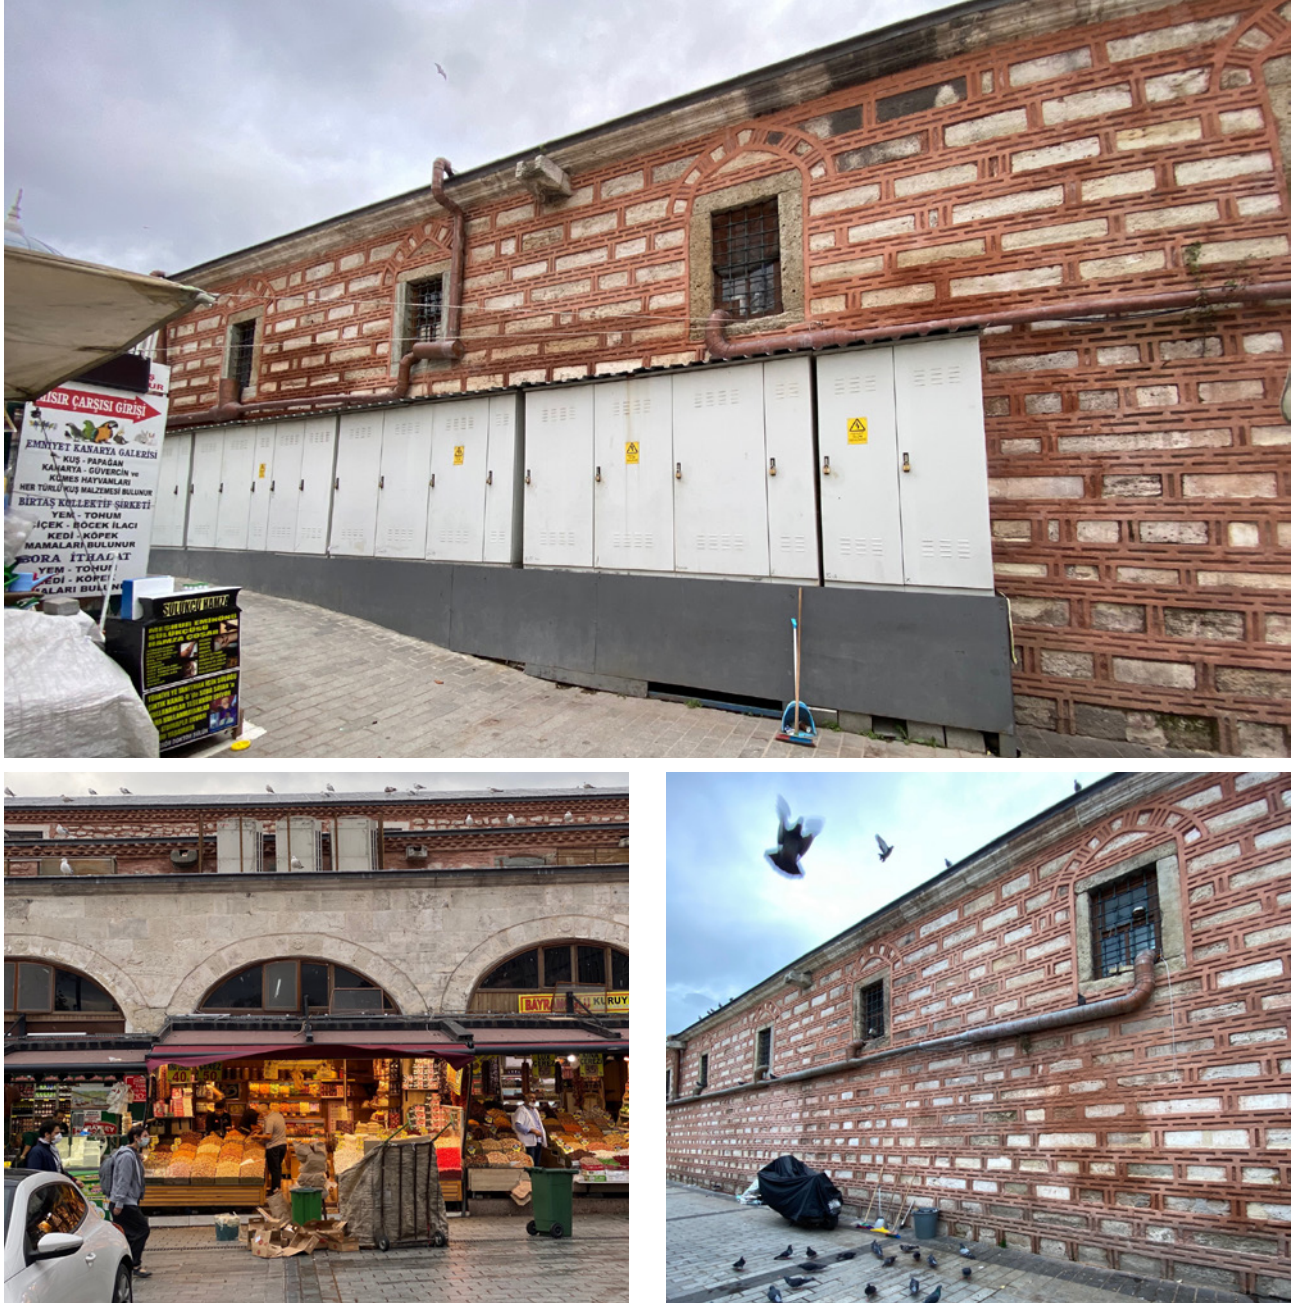
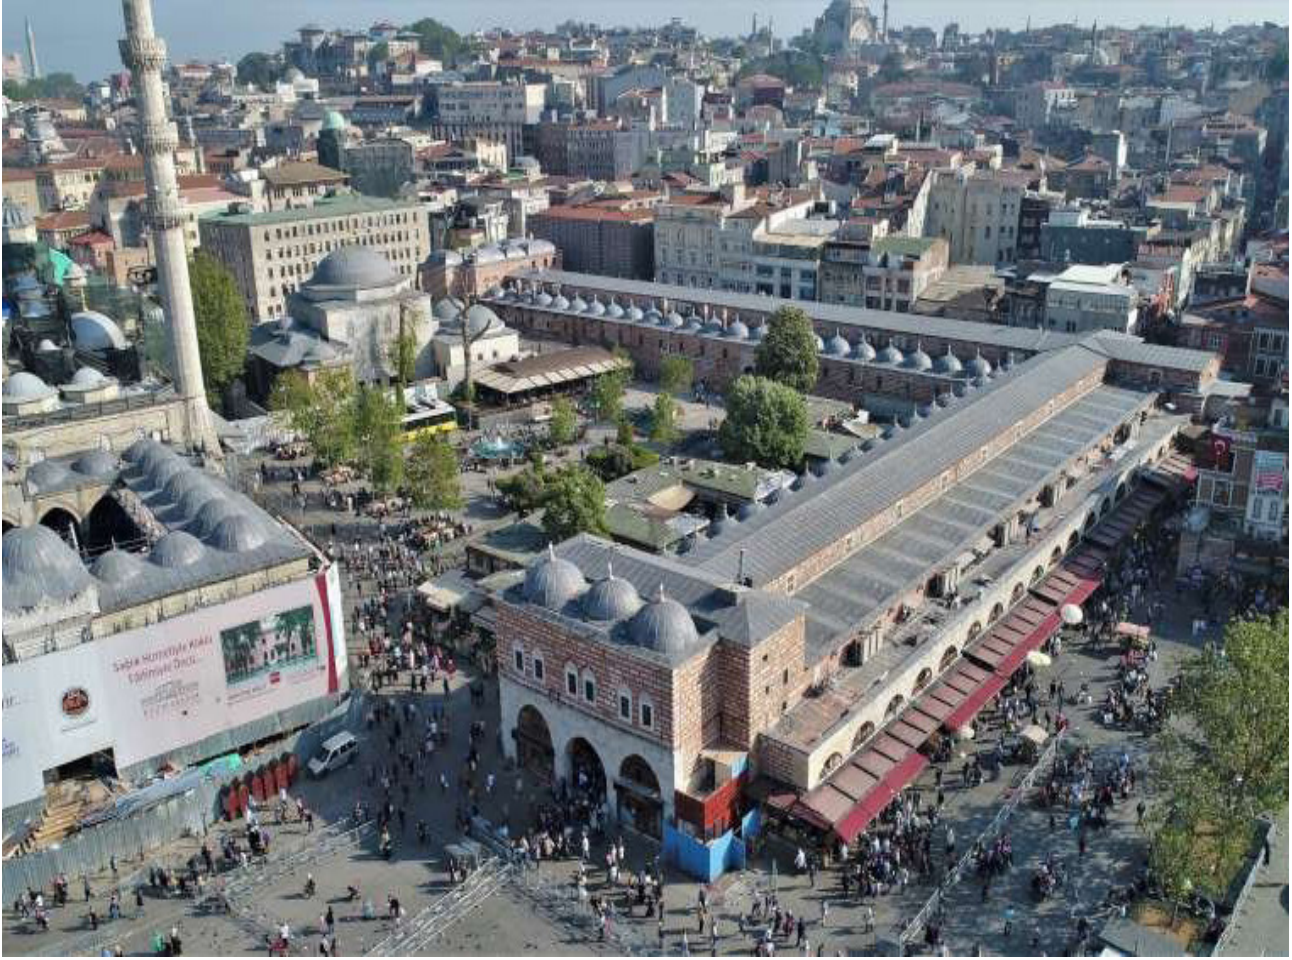
Şekil 6 Mısır Çarşısı'nda teknik altyapıya ilişkin sorunlar

Denetim altında koruma ve restorasyon uygulanması gerçekleştirilen yapıların bir bölümü için ise talep edilen teknik altyapı, çok çeşitli değişkenleri bünyesinde barındırmaktadır. Bu konuda Mısır Çarşısı uygulaması, özel bir örnek olarak kabul edilebilir. Bilindiği üzere Mısır Çarşısı, 17. yüzyılda inşa edilmiş olup, Osmanlı dönemi arasta çarşılarına çok önemli bir örnektir. Yapıldığı dönemden günümüze dek içinde bulunduğu bölgenin ticari

aktivitesinde önemli rol oynamış, hatta bölgeyi biçimlendirmiş bir yapıdır. Ayrıca İstanbul dünya mirası alanının tampon bölgesi içinde yer almaktadır. Öte yandan bu yapıda gerçekleşen ticari aktivite o denli yoğunur ki kullanıcıların modern teknik altyapı ihtiyacına talebi üst düzeyde olmaktadır. Bu durum kaçınılmaz olarak yapıya entegre edilmiş teknik altyapıda görülen olumsuz sonucu doğurmuştur. (Şekil 6)

Mısır Çarşısı örneği önemlidir, zira bu ve benzeri yapılarda zaman zaman bu tür bir teknik altyapının entegrasyonu kaçınılmaz olabilmektedir. Bu noktada geliştirilecek temel yaklaşım biçiminde bir değişiklik yapılması, sonucu daha olumlu hâle getirebilir. Öncelikle yapının doğu cephesine yapışan ve görsel olarak estetik bütünlüğünü bozan teknik altyapı elemanlarının çözümünde farklı bir yaklaşım benimsenerek gerekirse yapının altından yeni bir dizi kanal oluşturmak suretiyle teknik altyapı sisteminin yapı dışına alınması uygun olabilirdi.

Bu hususta hemen akla gelen seçeneklerden biri, Mısır Çarşısı'nın doğu cephesinin baktığı avluda yer alan ve bir bölümü kamu mülkiyetinde olan dükânlardan birinin boşaltılıp teknik altyapı merkezi olarak kullanılmasıdır. Doğal olarak böyle bir çözüm, maliyet artışı ile birlikte başka problemleri de çözmeyi gerektirecektir, ancak Mısır Çarşısı'nın tarihsel kimliğini yaralayan bu görüntünün oluşması

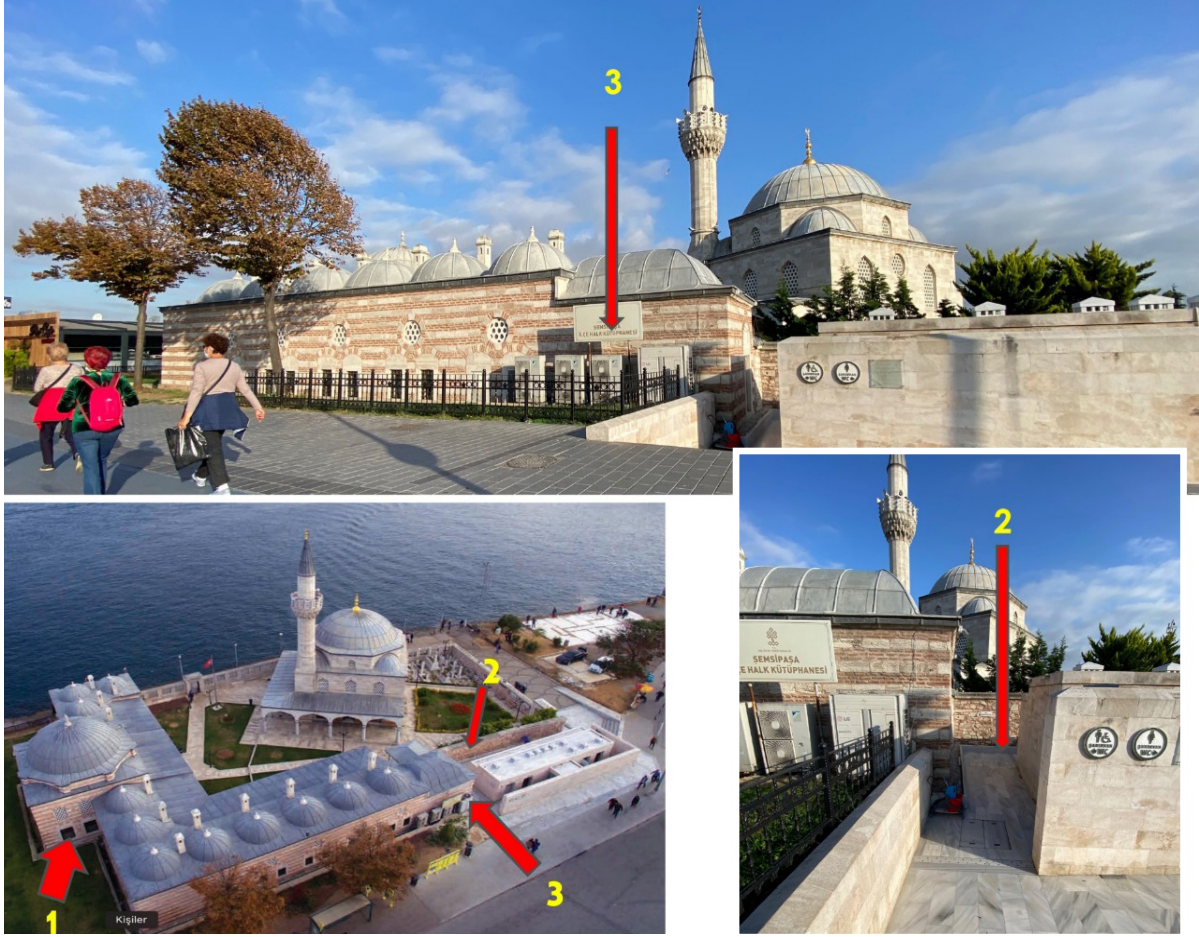
Şekil 7 Üsküdar, Şemsi Paşa Camii'nde teknik altyapı entegrasyonu sorunu

Bu konuda ele alınacak son örnek, Üsküdar Şemsi Paşa Camii'dir. 2013-2014 yıllarında medrese bölümünde gerçekleştiren koruma ve restorasyon çalışmaları kapsamında bu satırların yazarının da içinde bulunduğu bir ekip, bilimsel danışmanlık hizmeti yürütmüştür. Bu kapsamda hâlen İlçe Halk (Çocuk) Kütüphanesi olarak hizmet veren medrese bölümü için hazırlanmış teknik altyapı projesi incelenmiş ve VRF sisteminin dış ünitelerinin (Şekil 5) bir numaralı noktaya, yani medresenin dersane kısmının meydana bakan cephesinin önüne yerleştirilmesinin düşünüldüğü anlaşılmıştır.

Sözü edilen önerinin uygun olmadığı anlatılmış ve bağlantı hatları için medresenin dış cephesinin önünde gizli bir kanal oluşturularak sistemin cepheden uzaklaştırılıp iki numaralı noktaya yerleştirilmesi gerektiğine karar verilmiştir. Ayrıca ilerleyen yıllarda yarı gömülü bir tuvalet yapısının inşa edileceği o tarihte planlanmış olduğundan, dış ünitelerin bunun arkasına gizlenebileceği ve medrese-cami cephelerinde görsel kirlilik oluşturmayaacağı öngörülmüştür.

Uygulamanın sona ermesi ve alınan danışmanlık hizmetinin de bitmesinden sonra maalesef sistemin dış ünitelerinin medresenin meydana bakan cephesi önüne, üç numaralı noktaya yerleştirilmiş olduğu görülmüştür. Bu örnek, tüm paydaşların olumlu katılım sağlama gayretine rağmen sonucun istenildiği gibi olamayacağına dair başka bir örnektir. (Şekil 7)
