# **Basınçlı Kap Çeliklerin MAG Kaynak Yöntemi Kullanılarak Birleştirilmesi ve Mekanik Özelliklerinin Araştırılması**

## **Joining of Pressure Vessel Steels Using MAG Welding Method and Investigation of Mechanical Properties**

*Araştırma Makalesi / Research Article*

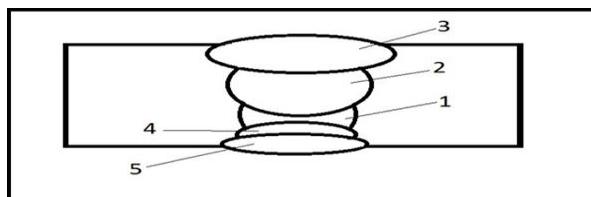
**Şekil.** Kaynak pasolarının şematik görüntüsü / **Figure.** Schematic view of welding passes

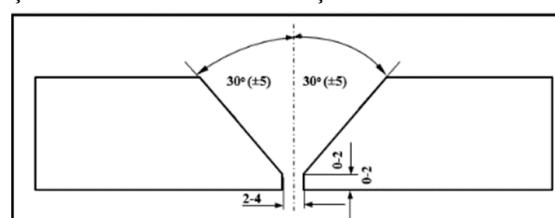
**Şekil 1.** Açılan kaynak ağızlarının detayı (Detail of the opened welding holes)

P355NH ve P265GH çelik levhalar birleştirme işleminden önce CNC freze kullanılarak 200x120 mm ebatlarında hazırlanmıştır. Hazırlanan parçalara EN ISO 15609-1 standardına göre Şekil 1'de gösterildiği gibi V kaynak ağızları açılmıştır.

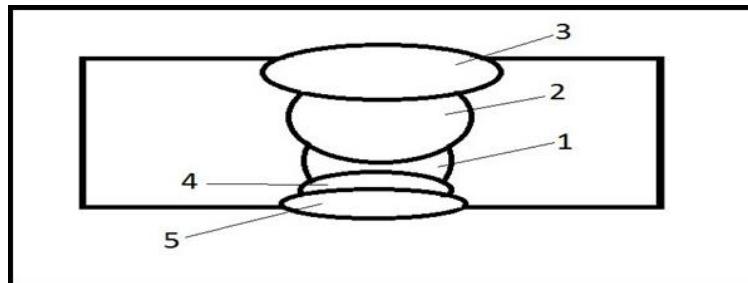
Şekil 2. Kaynak pasolarının şematik görüntüsü (Schematic view of welding passes)

Kaynak ağızı açma işleminden sonra hazırlanan parçalar aralarında en az 2 mm mesafe olacak şekilde puntalama yapılarak sabitlenmiştir. Sonrasında MAG kaynak yöntemi ile birleştirme aşamasına geçilmiş ve PA (yatay) pozisyonunda, 15 lt/dk debili CO<sub>2</sub> koruyucu gazı kullanılarak, Çizelge 5'te verilen kaynak parametreleri ile Şekil 2'de görüldüğü gibi 5 pasoda birleşirmeler

tamamlanmıştır. Pasolara arası geçişte 200 °C den yukarı çıkışımamasına dikkat edilmiştir.

**Çizelge 5. MAG kaynağından işlem parametreleri (Process parameters of MAG welding)**

Paso	Akım (A)	Gerilim (V)	Akım türü	Kaynak hızı (cm/dk)	İşı girdisi (kJ/cm)
1	170-180	24.5-25	DC (+)	38	5.9- 6.3
2				39	6.9- 7.4
3	200-210	25-25.5		24	11.2- 12
4				36	7.5- 8
5				30	9- 9.6

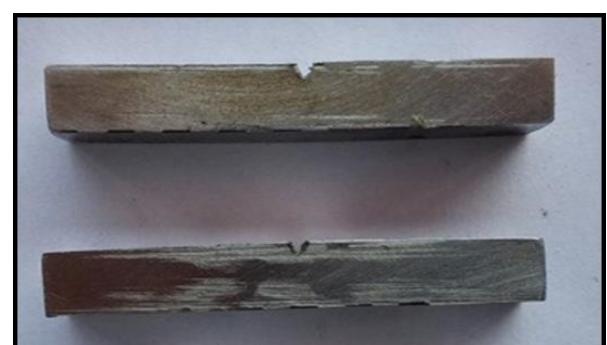
Şekil 4. Çentik darbe testleri için hazırlanan numune örnekleri (Sample samples prepared for notch impact tests)

olarak Şekil 4'te görüldüğü gibi 55x10x8 mm ebatlarında hazırlanmış ve çentik darbe testleri uygulanmıştır.

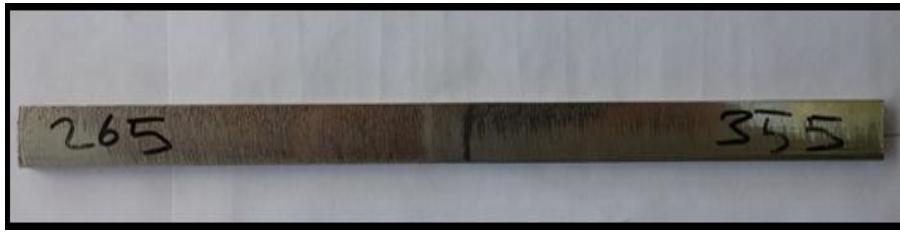
Şekil 5. Eğme test numunesi görseli (Bend test sample image)

Eğme testlerinde kullanılacak numuneler TS EN ISO 5173 standartlarına uyularak Şekil 5'te verildiği gibi hazırlanmış ve tüm kaynaklı birleştirimeler için 3'er adet olacak şekilde eğme testleri gerçekleştirilmiştir.

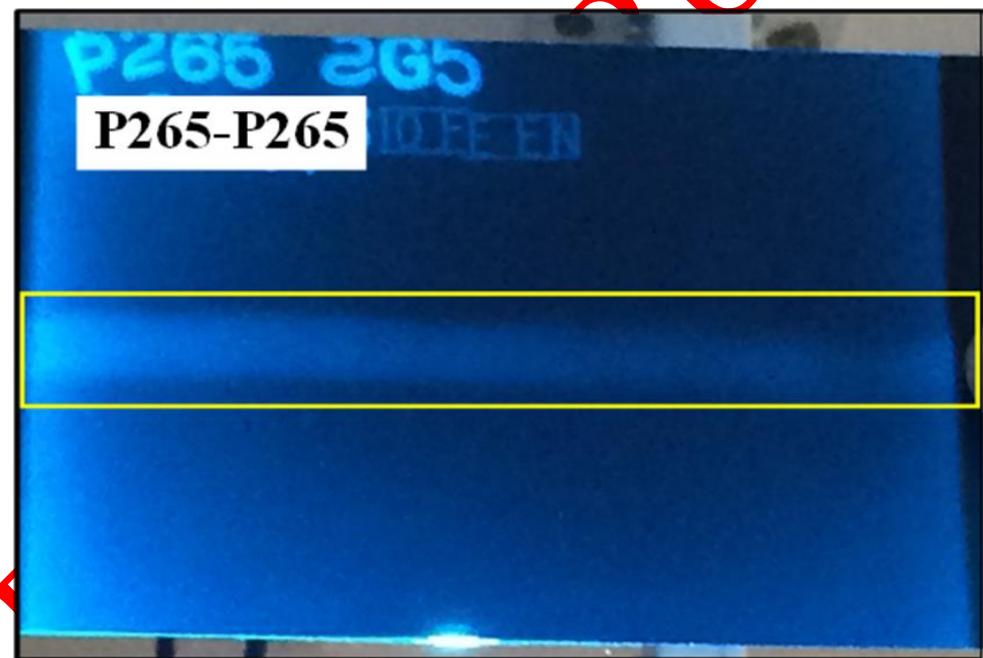
Şekil 6. P265GH-P265GH kaynaklı numunelerine ait radyografik test görüntüsü (Radiographic test image of welded samples P265GH-P265GH)

MAG kaynak yöntemi kullanılarak P265GH ve P355NH malzemelerden üretilen kaynaklı numunelere gerekli sertifikasyona sahip bir uzman tarafından gerçekleştirilen radyografik muayenelerin görüntüleri Şekil 6-8'de verilmiştir.

Yapılan radyografik görüntülerde incelendiğinde, kaynak bölgesinde yüzey altında herhangi bir hataya rastlanmamıştır. Uzman raporunda MAG kaynak yöntemi ile üretilen numunelerin standartlara uyduğu bildirilmiştir.

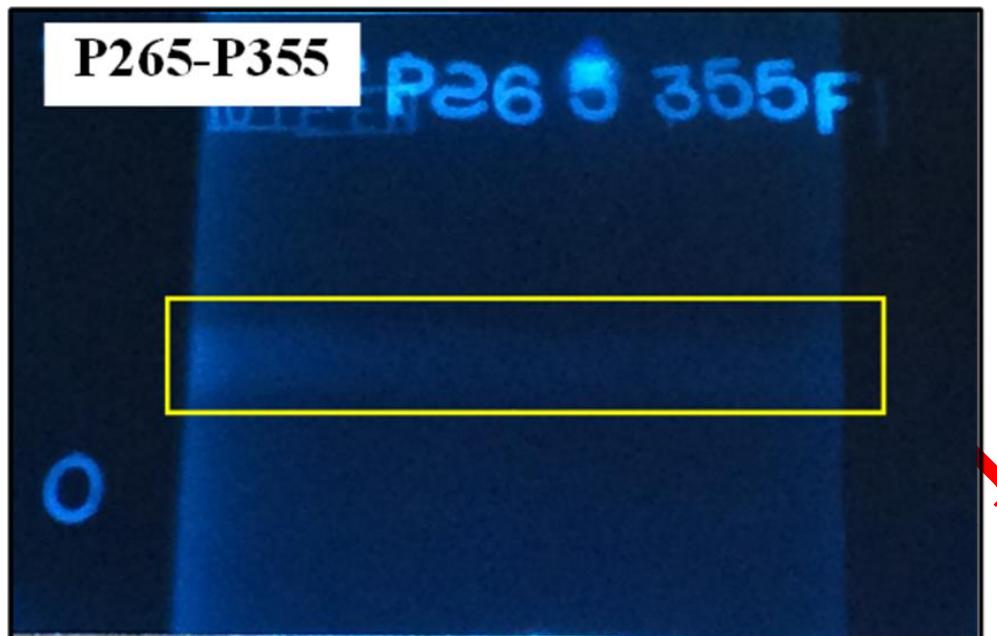
Şekil 7. P265GH-P355NH kaynaklı numunelerine ait radyografik test görüntüsü (Radiographic test image of P265GH-P355NH welded samples)

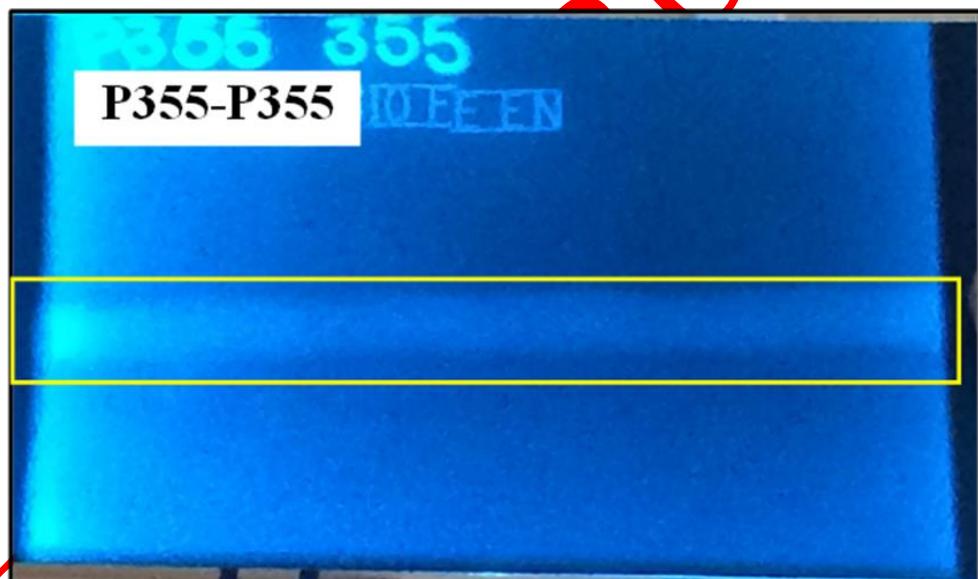
Şekil 8. P355NH-P355NH kaynaklı numunelerine ait radyografik test görüntüsü (Radiographic test image of welded samples P355NH-P355NH)

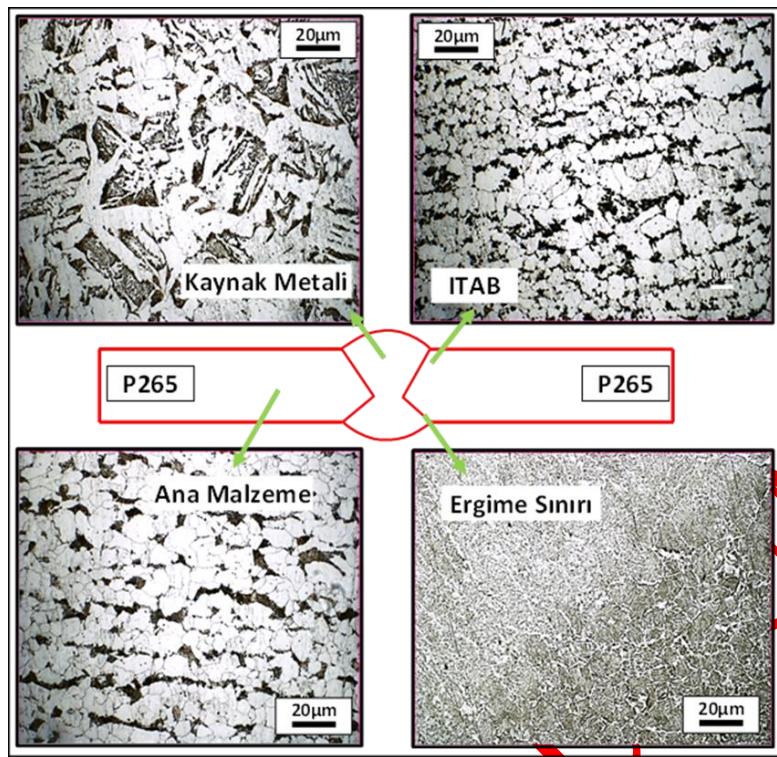
Şekil 10. P265GH-P265GH kaynaklı numunesine ait mikroyapı görüntüler (Microstructure images of P265GH-P265GH welded sample)

MAG kaynak yöntemi kullanılarak P265GH ve P355NH malzemelerden üretilen kaynaklı numunelerin kaynak bölgelerine yapılan optik mikroskop görüntülemesi sonucunda elde edilen mikroyapı resimleri Şekil 10-12'de verilmiştir.

gerçekleştiği tespit edilmiştir. Bu tespitlerin yanı sıra üç farklı bireşirmenin mikroyapı incelmelerinde ITAB ve kaynak metalinin geçişinden oluşan ergime sınırının net bir şekilde görüldüğü, ana malzemeden kaynak metaline doğru ilerlenmesiyle birlikte tane yapısında irileşmenin olduğu ve kaynak metallerinin merkeze doğru yönlenmiş olan dentritik kollara sahip iri tanelerden meydana geldiği belirlenmiştir.

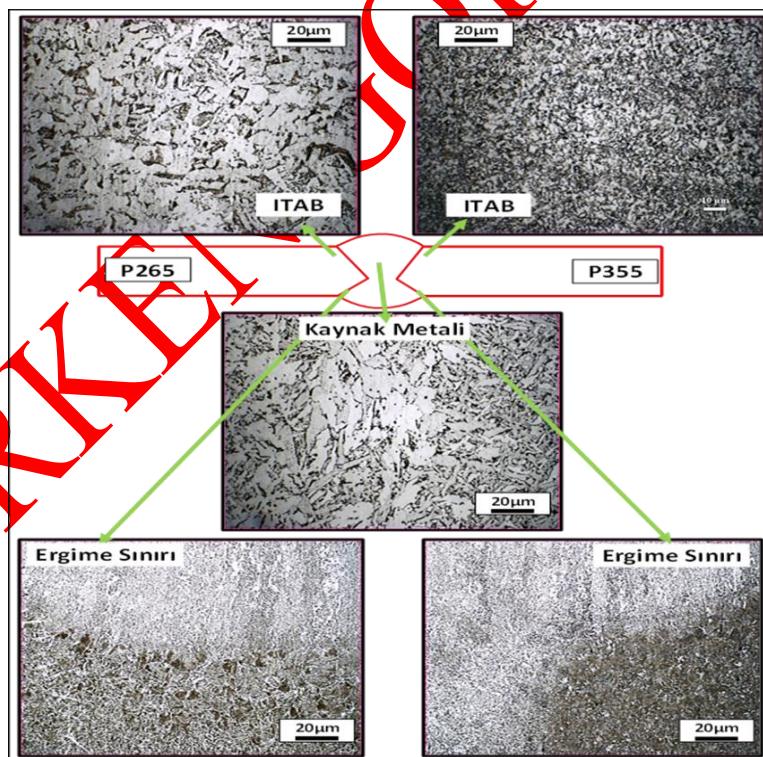
Şekil 11. P265GH-P355NH kaynaklı numunesine ait mikroyapı görüntüler (Microstructure images of the P265GH-P355NH welded sample)

P265GH-P355NH kaynaklı numunelerine ait mikroyapı görüntüleri incelendiğinde, P265GH-P265GH bireleştmelere ait mikroyapı incelemelerine göre farklılıklar olduğu belirlenmiştir. P355NH bölgesinde oluşan ITAB’ın tanelerinin içinde çok daha fazla koyu renge sahip perlit tanelerinin olduğu açık renkli ferrit tanelerinin ise daha az olduğu görülmüştür. P265GH kısmındaki ergime sınırı bölgesinin P355NH ait ergime sınırı bölgesine kıyasla daha iri tanelere sahip olduğu tespit edilmiştir. Tane boyutlarındaki bu farkın, P355NH kimyasal içeriğindeki Cr oranının yüksek (%0,211) olması sebebiyle kaynak esnasi ve sonrasında CrC(N) (krom karbür ve nitrit) oluşma ihtimalinden kaynaklanabileceği düşünülmektedir.

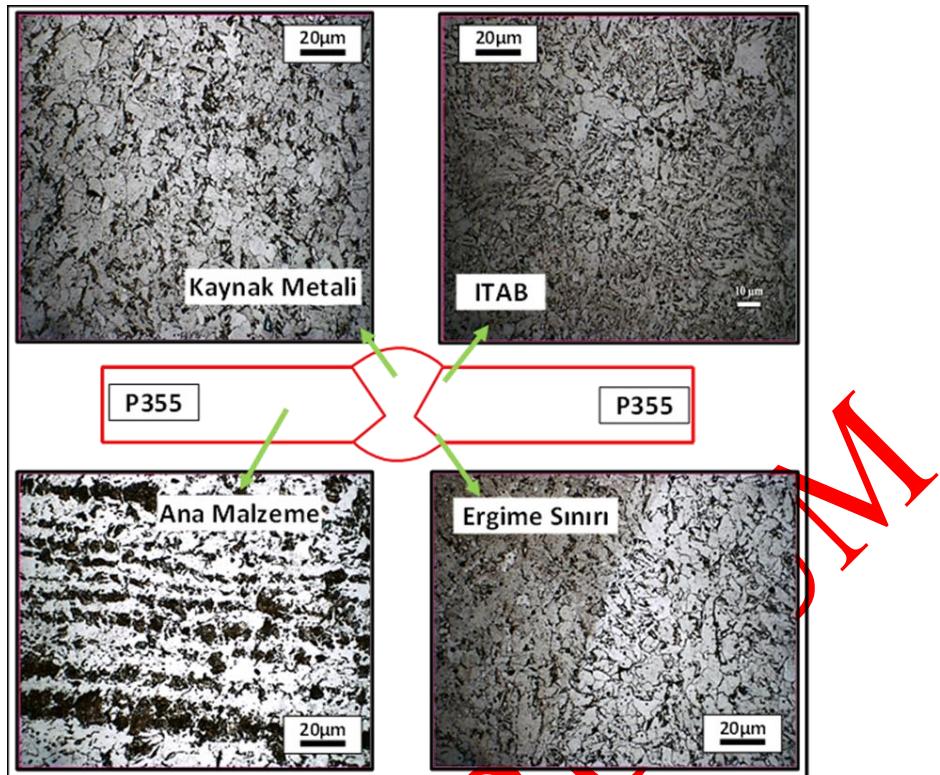
**Şekil 12.** P355NH-P355NH kaynaklı numunesine ait mikroyapı görüntülerini (Microstructure images of the P355NH-P355NH welded sample)

P355NH-P355NH kaynaklı numunelerine ait mikroyapı görüntüleri incelendiğinde, P265GH-P265GH bireleştmelere ait mikroyapı incelemelerinden farklı olarak, ana malzemeye ait (P355NH) mikroyapının büyük çoğunluğunun koyu renkli perlit tarafından oluşturduğu açık renkli ferrit miktarın ise daha az olduğu ayrıca tane yönlenmelerinde haddeleme yönünde

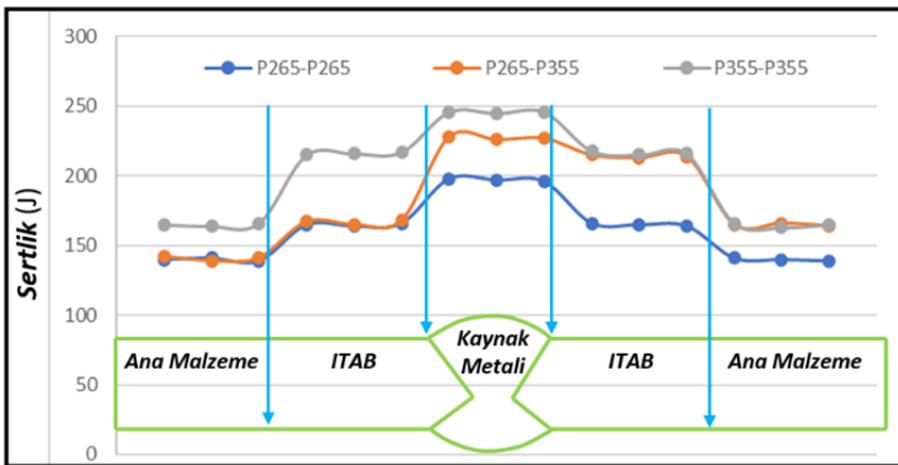
**Şekil 13.** Kaynaklı numunelere ait mikrosertlik ölçümlerin sonuçlarının grafiği (Graph of the results of microhardness measurements of welded samples)

Şekil 13'te verilen sertlik grafiği incelendiğinde, P355NH-P355NH kaynaklı numunelerine ait sertlik değerleri ana malzeme ( $166 \pm 5$  HV), ITAB ( $217 \pm 5$  HV) ve kaynak metali ( $246 \pm 5$  HV) olarak ölçülmüştür. P265GH-P265GH kaynaklı numunelerine ait sertlik değerleri ana malzeme ( $141 \pm 5$  HV), ITAB ( $166 \pm 5$  HV) ve kaynak metali ( $198 \pm 5$  HV) olarak ölçülmüştür. P265GH-P355NH kaynaklı numunelerine ait sertlik değerleri ise kaynak metali ( $228 \pm 5$  HV), P355NH ait ITAB'da ( $215 \pm 5$  HV) iken P265GH ait ITAB'da ( $168 \pm 5$  HV) olarak ölçülmüştür.

Geçerleştirilen incelemeler sonucunda, yapılan tüm bireştirme işlemleri arasında en yüksek sertlik değerinin ( $246 \pm 5$  HV) P355NH-P355NH numune çiftinin kaynak bölgесine ait olduğu onu da sırasıyla P355NH ITAB'ının ( $217 \pm 5$  HV) ve P355NH ana malzemesinin ( $166 \pm 5$  HV) takip ettiği görülmektedir.

P355NH çeliği yüksek Cr içermesi sebebiyle kaynak esnasında ve sonrasında CrC(N) (krom karbür ve nitrür) oluşma ihtimalinin sertlik değerlerinde artısa neden

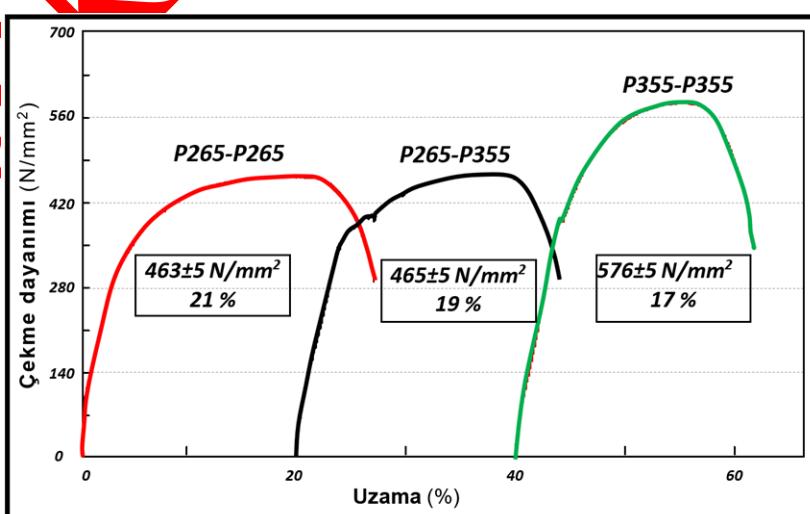
MAG kaynak yöntemi kullanılarak P265GH ve P355NH malzemelerden üretilen kaynaklı numunelerine uygulanan çekme testleri sonucunda oluşan grafik Şekil 14'te, testler sonrası oluşan kopma görüntüleri ise Şekil 15'te verilmiştir.

**Şekil 14.** Kaynaklı numunelerin çekme testleri sonuçlarının oluşturduğu grafik (Graph created by the tensile test results of welded samples)

Şekil 14 ve 15'te yapılan incelemeler sonrasında, bireleşirmelerin tamamında çekme numuneleri ana malzemeden boyun vermiş ve kopmalarda ana malzemelerde sünek olarak meydana gelmiştir. Çekme işlemi esnasında kaynak bölgelerinde herhangi bir hasar oluşmamıştır. En yüksek çekme dayanımı değeri ( $576 \pm 5$  N/mm<sup>2</sup> - %17) P355NH-P355NH kaynaklı numunesinde elde edilmiştir. Onu sırasıyla P265GH-P355NH ( $465 \pm 5$  N/mm<sup>2</sup> - %19) ve P265GH-P265GH ( $463 \pm 5$  N/mm<sup>2</sup> - %21) takip etmiştir. Kaynaklı numunelerin çekme dayanımı değerleri ile kaynak işlemi öncesindeki ana malzemelerin çekme dayanımı değerlerinin verildiği Çizelge 2 incelendiğinde (P265GH 428 N/mm<sup>2</sup> - %32 ve P355NH 569 N/mm<sup>2</sup> - %26) kaynaklı numunelerin çekme dayanımlarının değerlerinin daha yüksek olduğu görülmektedir.

P265GH-P265GH ve P265GH-P355NH kaynaklı numunelerine ait çekme dayanımı sonuçları

incelendiğinde sonuçların birbirine yakın oldukları tespit edilmiştir. Bu durum iki bireleşirmede kopmanın P265GH malzemeden gerçekleşmesi ile alakalı olduğu düşünülmektedir. Ayrıca Çizelge 2'de verilen % uzama değerleri, yapılan ölçümler sonrasında elde edilen sonuçlar arasındaki farkın kaynak bölgesinde meydana gelen sertlik artışından kaynaklandığı düşünülmektedir. Yıldırım ve Kaya [20] yapmış oldukları çalışmada MAG kaynak yöntemi ile farklı akım değerleri kullanarak yapı çeliklerini (S355JR) bireştirdikleri çalışmalarında ve Canlı vd. [5] ise basınçlı kap çeliği malzemeleri (P355NL2-S355J2) toz altı kaynak yöntemi kullanarak bireştirdikleri çalışmalarının sonucunda yaptıkları çekme testlerinde tüm kopmaların ana malzemelerde olduğunu bildirmiştirlerdir.

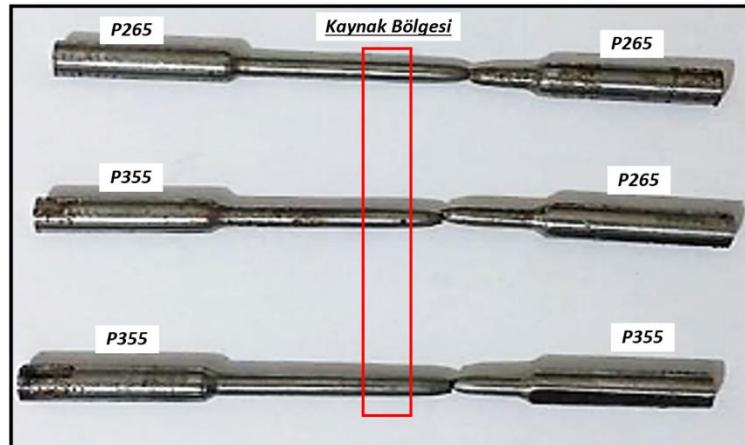
**Şekil 15.** Çekme testleri sonrasında oluşan kopmaların görüntütleri (Images of ruptures occurring after tensile tests.)

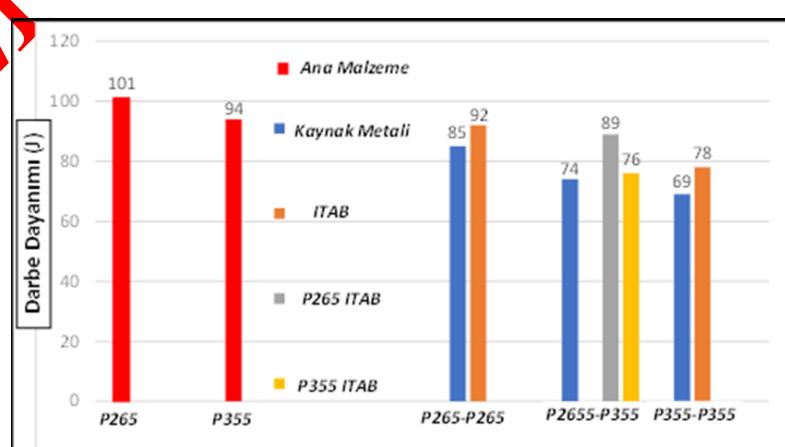
MAG kaynak yöntemi kullanılarak P265GH ve P355NH malzemelerden üretilen kaynaklı numunelerine uygulanan çentik darbe testlerine ait sonuçlar Şekil 16'da verilmiştir. Çentik darbe testleri oda sıcaklığında gerçekleştirilmiştir.

**Şekil 16.** Kaynaklı numunelere ait darbe tokluğu değerleri (Impact toughness values of welded samples)

Ana malzemelere yapılan testlerde ana malzemelerin darbe tokluğu değerleri P265GH için 101 J, P355NH için ise 94 J olarak belirlenmiştir. Bu sonuçlara göre malzemelerin topluk değerlerinin katalog değerlere göre daha az olduğu görülmektedir. Bu durumun sebebi standart çentik darbe numunesinin boyutu 55x10x10 mm iken çalışmada 55x10x8 mm ölçülerine sahip bir numunenin kullanılmasıdır.

P265GH-P265GH kaynaklı numunesine ait darbe tokluğu değerleri kaynak metali ve ITAB'dan ölçülmüş ve değerler sırasıyla 85 J, 92 J olarak belirlenmiştir. P265GH-P355NH kaynaklı numunesine ait darbe tokluğu değerleri kaynak metali ve ITAB'dan ölçülmüş ve değerler sırasıyla 69 J, 78 J olarak belirlenmiştir.

P265GH-P355NH kaynaklı numunesinde ise kaynak metali, P265GH ait ITAB ve P355NH ait ITAB'dan ölçülmüş ve değerler sırasıyla 74 J, 89 J, 76 J olarak belirlenmiştir. Kaynaklı numunelere yapılan çentik darbe testleri sonuçları incelendiğinde P265GH-P265GH kaynaklı numunesinin ITAB'I (92 J) en yüksek darbe tokluğu değeri olarak ölçülmüştür. P355NH-P355NH kaynaklı numunesinin ise kaynak metalinden yapılan ölçümlerde en düşük darbe tokluğu değeri olan (69 J) ölçülmüştür.

Çıkan sonuçlar değerlendirildiğinde ITAB'ların darbe tokluğu değerlerinin kaynak metallere göre daha yüksek olduğu belirlenmiştir. Ayrıca Şekil 13'te verilen sertlik değerleri ile darbe tokluğu değerleri kıyaslandığında ikisi arasında ters bir orantı olduğu artan sertlik değerleriyle birlikte darbe tokluğu değerlerinde bir azalma meydana geldiği tespit edilmiştir.

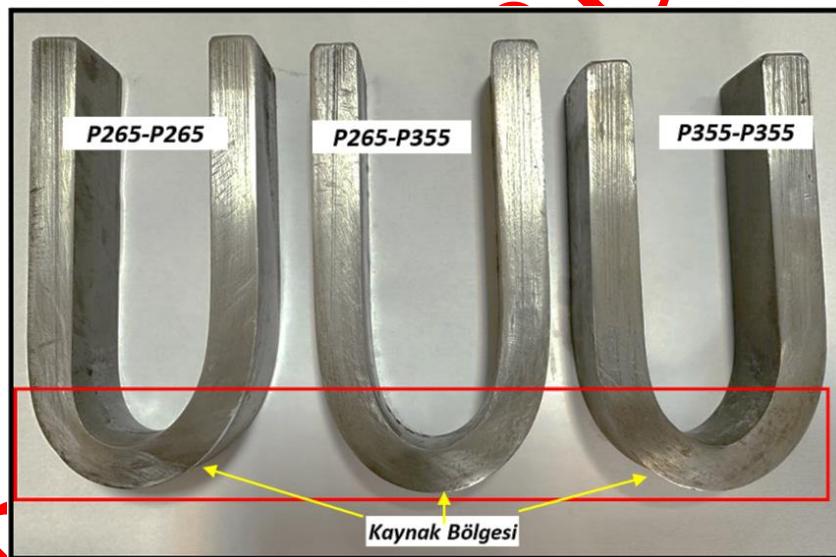
Şekil 17. Eğme testleri sonrasında elde edilen numunelerin görüntüleri (Images of samples obtained after bending tests)

180° eğme testleri sonrasında elde numunelerin görüntüleri incelendiğinde, tüm kaynaklı birleştirmelerin kaynak bölgelerinde gözle görülebilen herhangi bir hata tespit edilememiştir. Bu sonuç üretilen kaynaklı numunelerin eğilmeye maruz kalacağı şartlarda dahi kaynak bölgesinde herhangi bir hata olmadan kullanılabileceğini göstermektedir.

MAG kaynağı kullanılarak P265GH ve P355NH malzemelerden üretilen kaynaklı numuneler tek taraflı olacak şekilde 180° eğme testlerine tabi tutulmuştur. Yapılan testler sonrasında numune görüntülerini Şekil 17'de verilmiştir.
