## İNCİR HANI 1993 ÇALIŞMALARI <sup>1</sup>

Anadolu Selçuklu Devleti'nin Akdeniz sahillerindeki birkaç limanından biri olan Antalya'yı, Eğridir ve Konya'ya bağlayan kervan yolu üzerinde yer alan İncir Hanı'nın günümüzdeki durumu ve mimari özelliklerine, 1992 yılı kazı raporunda değinmişim<sup>2</sup>. İncir Hanı, Antalya'dan hareket ederek kuzeye doğru devam eden bu kervan yolu üzerinde, bugün mevcut dört Selçuklu hanından biridir (Şek.1). Ahır kısmı oldukça iyi durumdadır (Res.1). Ahırın iç ve dış duvarları ile tonozları tamamen kesme taş kaplıdır. İç mekanın üst örtüsünde ve duvar yüzeylerinde, çatıdan süzülen sular nedeniyle, kalın bir kalker tabakası oluşmuştur. Ahırın, çapraz (orta) sahninin ve yan sahnilerden avluya yakın olan ikisinin tonozlarında göçmeler vardır. Dış duvarlarda, saçağa yakın kesimdeki kesme taşların da döküldüğü görülmektedir<sup>3</sup> (Şek.2-10).

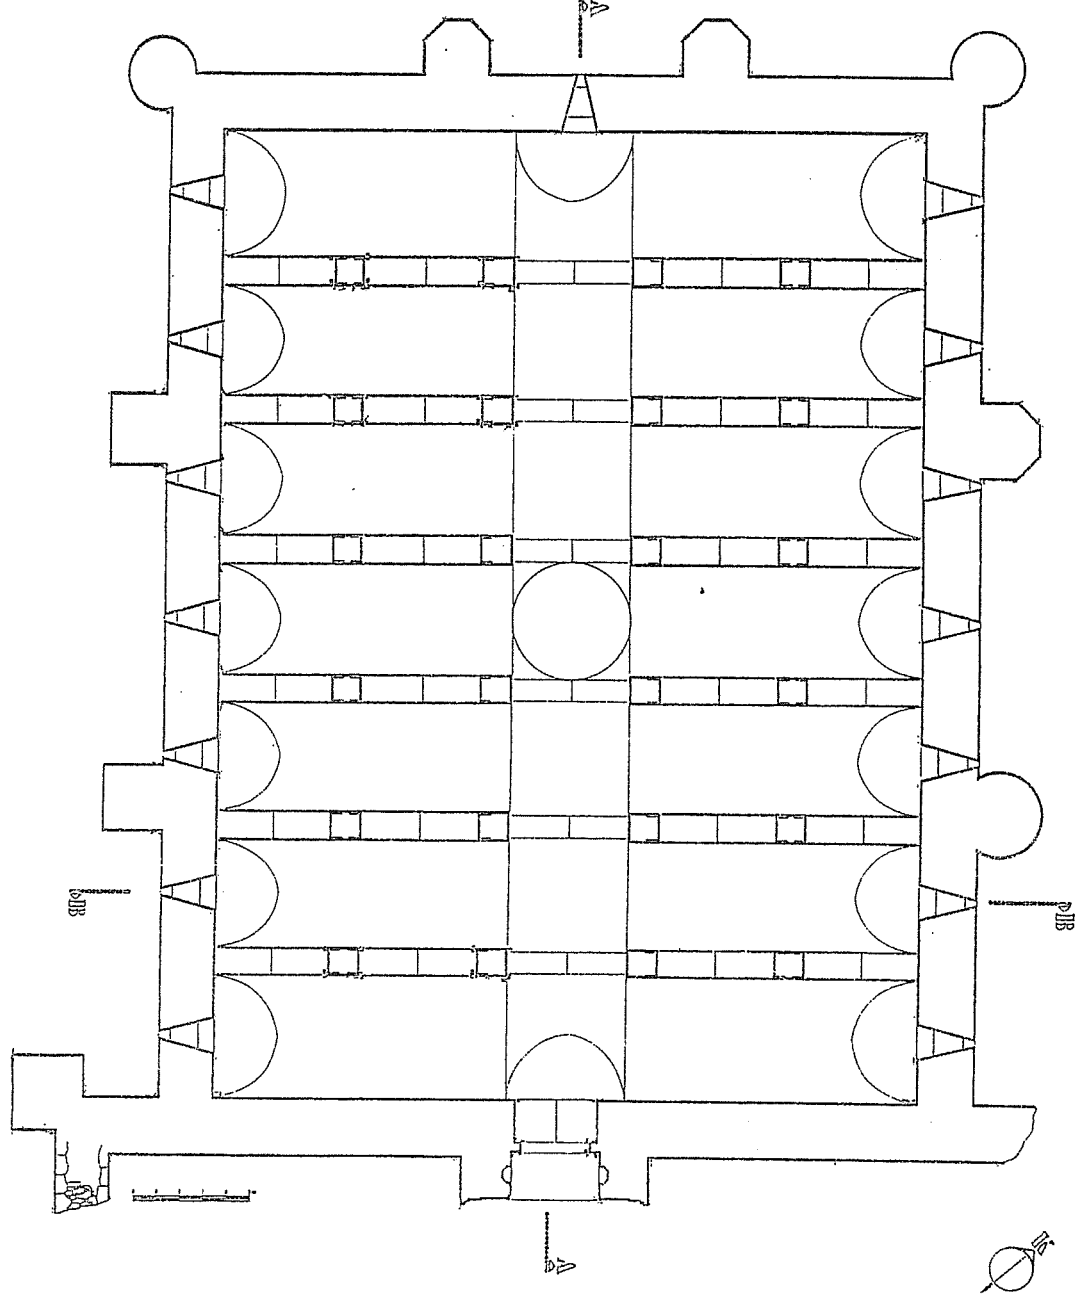
Şek. 1- İncir Hanı. Ahırın planı (Rölöve ve çizim E. Gültekin).

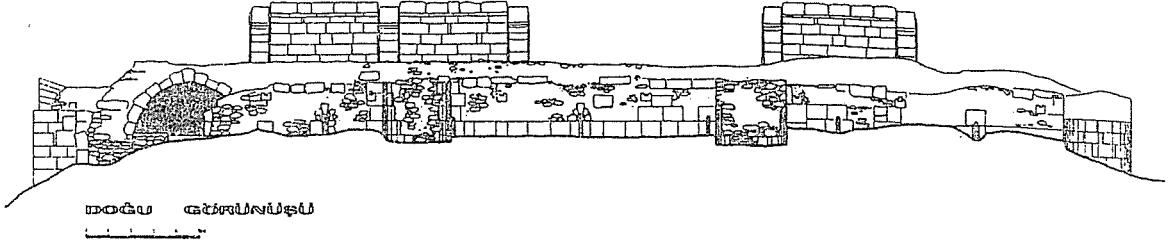
Şek. 2- İncir Hanı. Ahırın doğu cephesi (Rölöve ve çizim E. Gültekin).

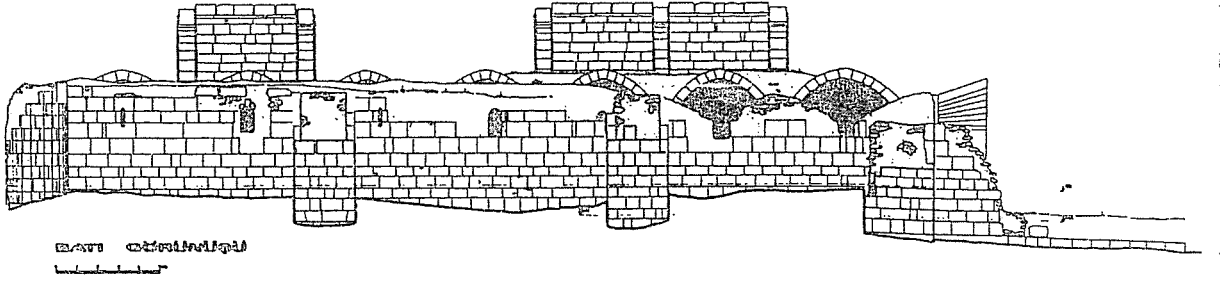
Şek. 3- İncir Hanı. Ahırın batı cephesi (Rölöve ve çizim E. Gültekin).

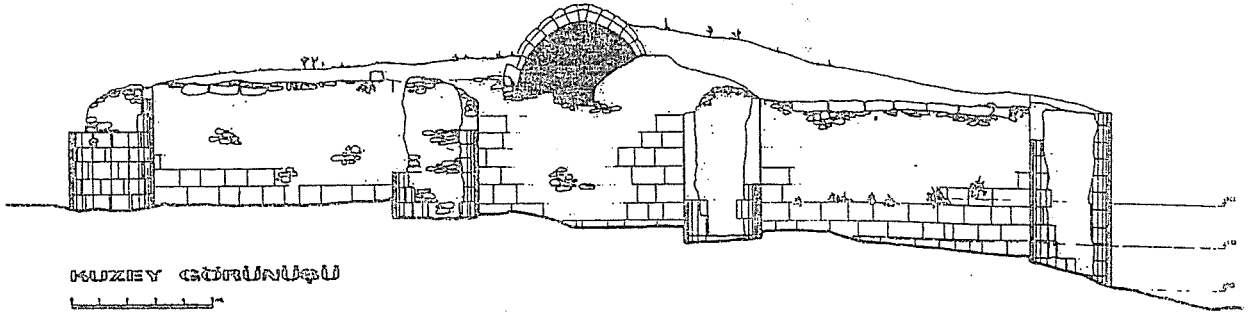
Şek. 4- İncir Hanı. Ahırın kuzey cephesi (Rölöve ve çizim E. Gültekin).

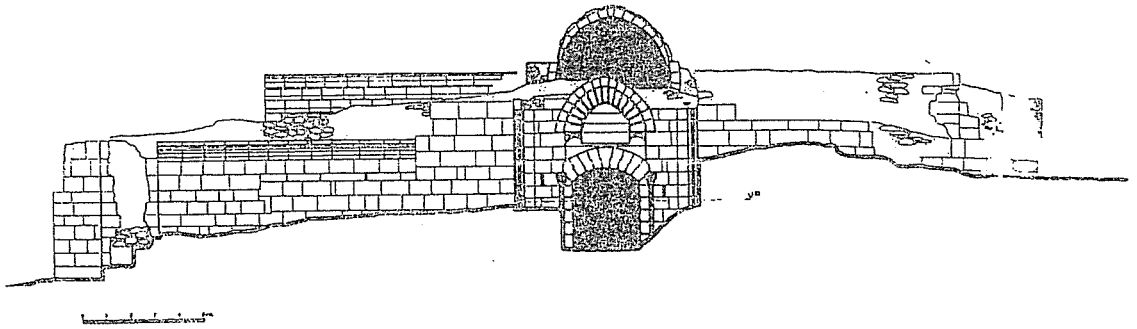
Şek. 5- İncir Hanı. Ahırın güney cephesi (Rölöve ve çizim E. Gültekin).

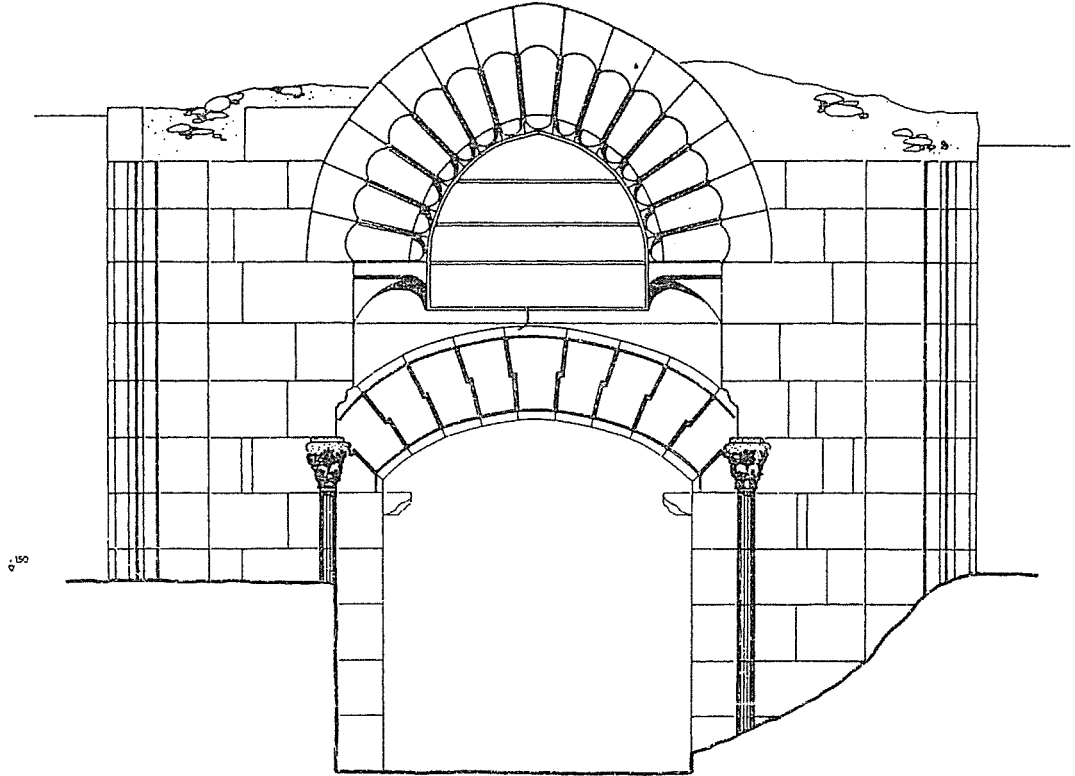
Şek. 6- İncir Hanı. Ahır taçkapısı (Rölöve ve çizim E. Gültekin).

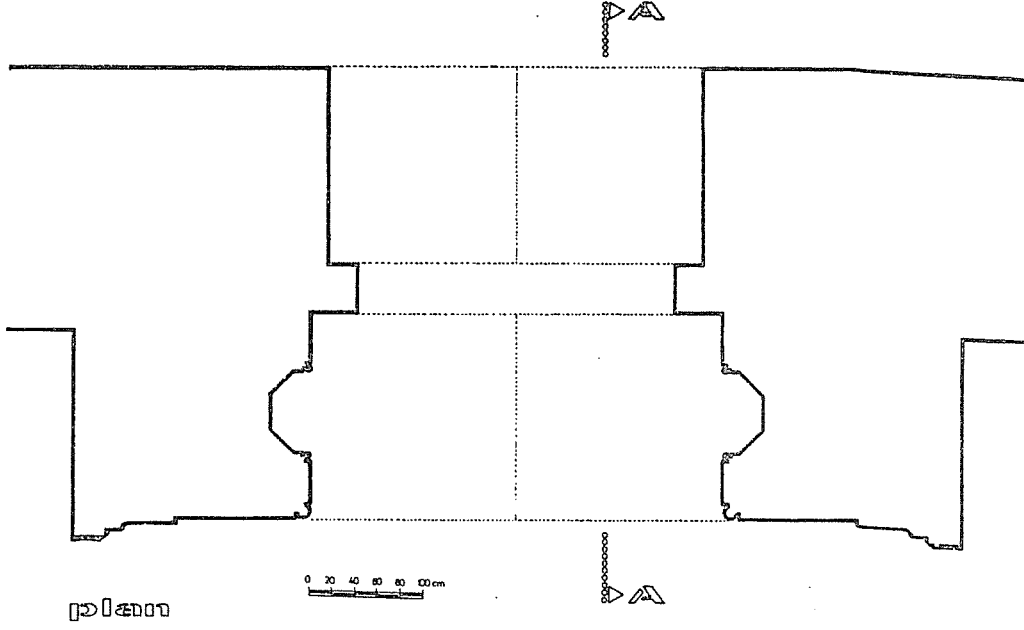
Şek. 7- İncir Hanı. Ahır taçkapısı planı (Rölöve ve çizim E. Gültekin).

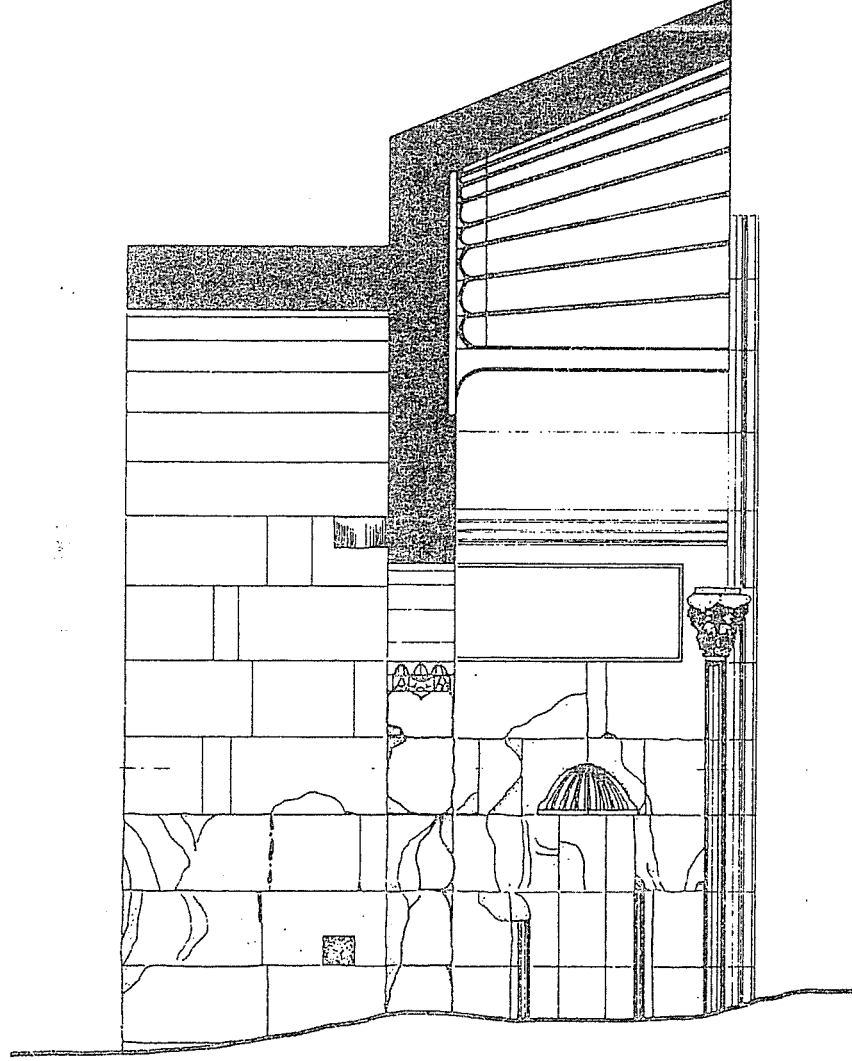
A-A kesiti

Şek. 8- İncir Hanı. Ahır taçkapısı kesiti (Rölöve ve çizim E. Gültekin).

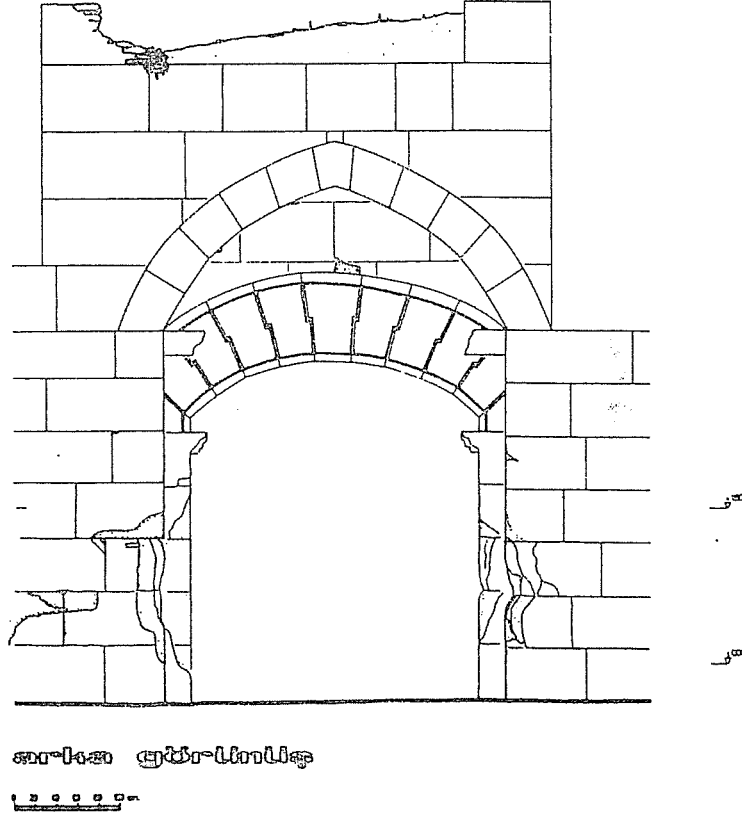
Şek. 9- İncir Hanı. Ahır girişinin içten görünüşü(Rölöve ve çizim E. Gültekin).

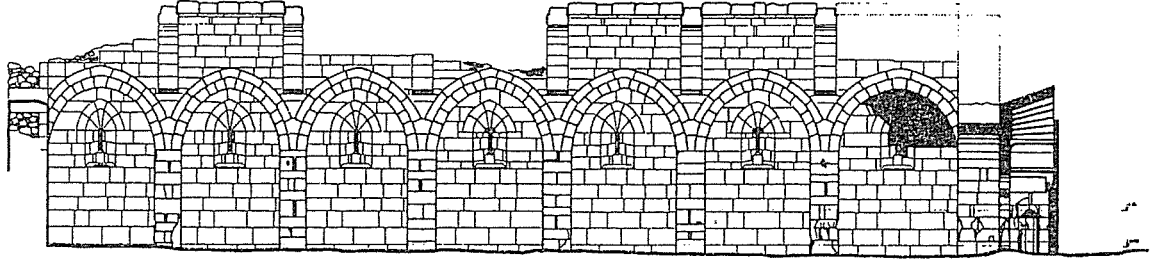
A-A kesiti

Şek. 10- İncir Hanı. Ahırın dikine kesiti (Rölöve ve çizim E. Gültekin).

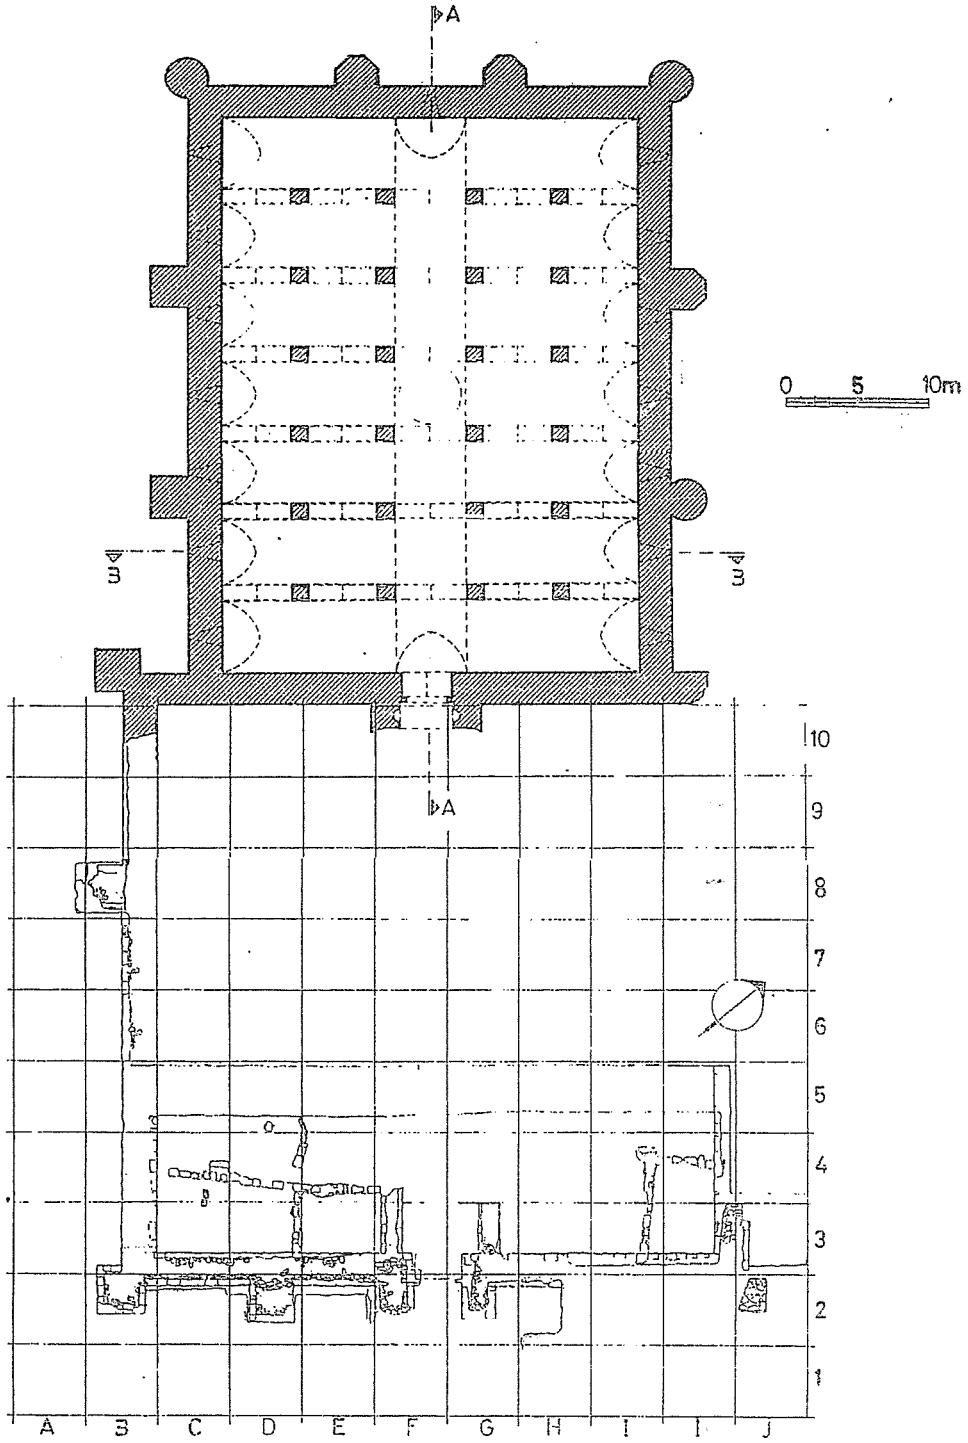
Şek. 11- İncir Hanı. Ahır ve avlunun 1993 kazı sezonu sonundaki durumunu gösterir plan. (Rölöve ve çizim E. Gültekin).

Teamüllere pek uygun olmamakla birlikte, kazı alanının karelenmesi işleminde, kuzey yönü değil, ahır cephesi esas alınmıştır. Böylece kazı alanı, ahırın avluya bakan duvarından itibaren 5 m.lik karelere ayrılmıştır (Şek. 11). İlk olarak avlunun güneye bakan cephesinin ortaya çıkarılmasına çalışılmış, cephenin, avlu taçkapısının batısında kalan kesimi temizlenmiş, bu kesimdeki temellerin üzerine örülmüş olan moloz taştan kuru duvar kaldırılmıştır. 1992 yılı Eylülünde, bir aya yakın süre devam eden kazı çalışmaları, çeşitli bürokratik güçlükler nedeniyle verimli olmamıştır. Buna karşın, avlunun güneybatı köşesinde, yaklaşık 5m. genişliğinde bir kesimin toprağı temizlenmiş ve zemine ulaşılmıştır. Taçkapının yeri tam olarak saptanabilmiştir. F/3, ve G/3 karelerinde ortaya çıkan, düzgün kesme taş kaplı temeller, giriş eyvanının duvarları olarak değerlendirilmiştir. Avlunun doğu kesiminin, yaklaşık 4m. kalınlığında bir toprak tabakasıyla örtülü olması, bu kesimde zemine ulaşılmasını engellemiştir. Kazılarda ayrıca, toplam 21 adet gümüş ve bakır sikke, küçük mimari süsleme parçaları, sırlı ve sırsız seramik parçaları, nallar, çiviler ve demir halkalar ele geçirilmiştir<sup>7</sup>.

sonunda beşe çıkmış durumdadır (Bk. Şek. 11). Bu alanların, bir tür çit görevi gördüğünü düşündüğüm bir duvarla çevrilmesinin nedenini tahmin etmek oldukça güç görünmektedir. Aşağıda bu konuya tekrar değinecek ve görüşlerimi açıklamaya çalışacağım.
