# HÜZÜNLÜ KENT: HARPUT

Sanat Tarihi Dergisi  
Sayı/Number XV/2  
Ekim/October 2006,137-163

**T**arih öncesi çağlardan bu yana kesintisiz iskan gören Harput, özellikle Urartu, Roma, Bizans, Artuklu ve Osmanlı dönemlerinde yoğun imar faaliyetlerine sahne olmuş, XIX. yüzyıl sonlarında 22 mahalle ve 20 bine yaklaşan nüfusuyla çeşitli kültürlerin bir arada yaşadığı büyük bir kent niteliği kazanmıştır<sup>1</sup>. XX. yüzyıl başlarına kadar muhteşem bir kentsel dokuya sahip olmasına karşın, bugün ne yazık ki hak ettiği ilgiden yoksun, yapıları ya bakımsız ve harap kalmış ya da çeşitli olumsuz müdahalelerle özgünlüğünü yitirmiş hüzünlü bir kente dönüşmüştür (Şek.1).

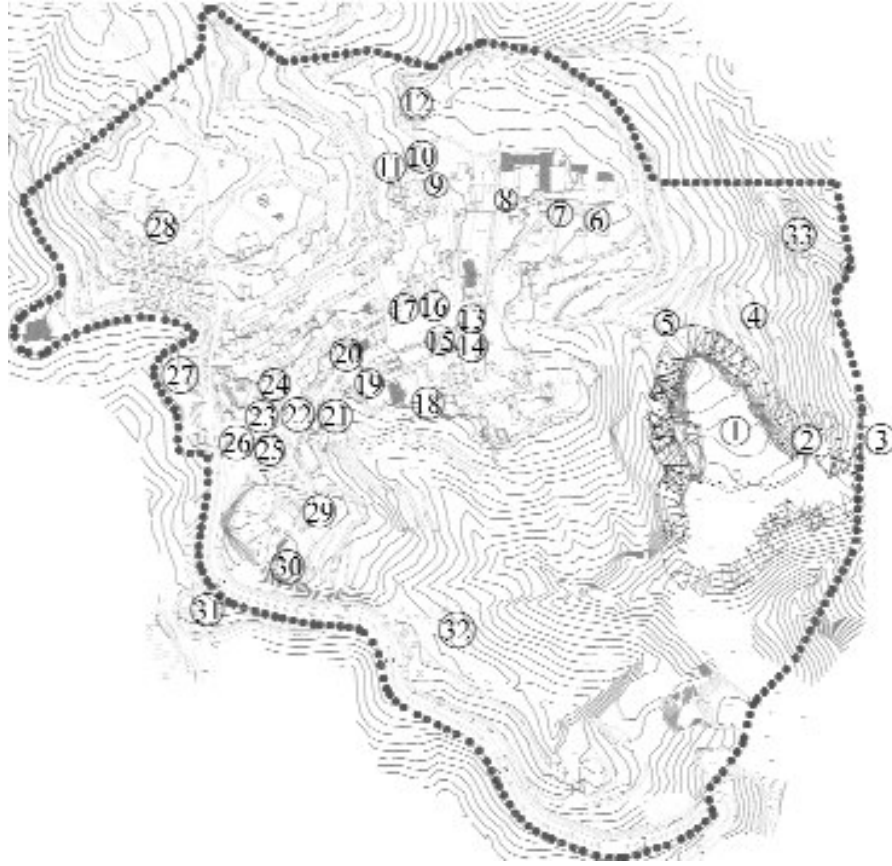
Şek.1-Vaziyet planı.

1-İç kale	16-Meydan Çeşmesi	31-Dua Mezarlığı
2-Meryem Ana Kilisesi	17-Meydan Camisi	32-Uryan Baba Türbesi
3-Kızıl Hamam	18-Arap Baba Mescit-Türbesi	33-Dabakhane Mescidi
4-Kızıl Minare	19-Kurşunlu Cami	
5-Kale Hamamı	20-Kurşunlu Cami Çeşmesi	
6-Ulu Cami	21-Hoca Hamamı	
7-Ulu Cami Çeşmesi	22-Üç Lüleli Çeşme	
8-Mansur Baba Türbesi	23-Ağa Camii	
9-Ahi Musa Mescit-Türbesi	24-Alaaddin Bey Çeşmesi	
10-Arslanlı (Esadiye) Camii	25-Murat Baba Türbesi	
11-Zeynep Çeşmesi	26-Ahmet Bey Camii	
12-Yeni Hamam	27-Surp Agop Kilisesi	
13-Sara Hatun Camii Çeşmesi	28-Meteris Mezarlığı	
14-Sara Hatun Camii	29-Alacalı Mescit	
15-Cemşit Bey Hamamı	30-Hırkalı Baba Türbesi

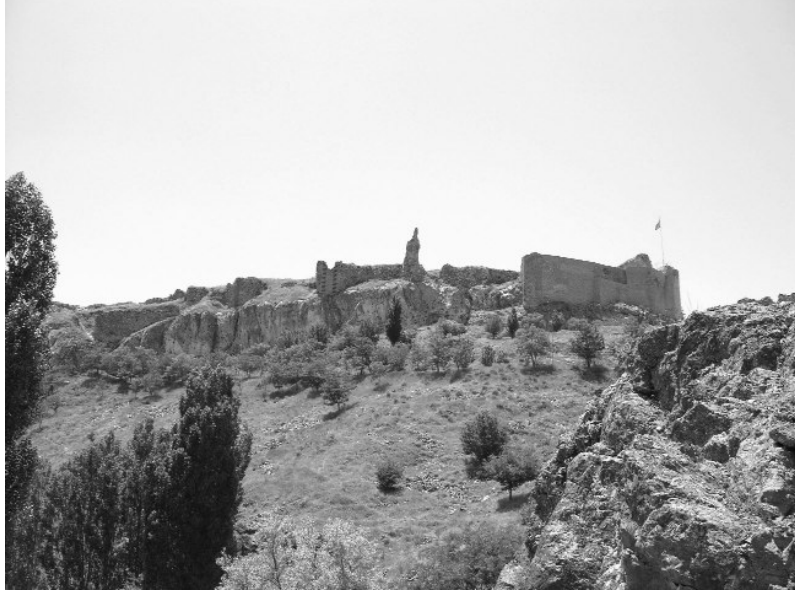
Kentin güneydoğusunda yer alan *İç Kale*, günümüze kısmen sağlam olarak ulaşmıştır (Resim 1,2). İlk inşası Urartu dönemine dek inen ve Bizans döneminde de kullanıldığı anlaşılan kale, asıl şeklini Artuklu döneminde almış, Dulkadiroğulları ve Akkoyunlular dönemlerinde de çeşitli ek ve onarımlara tabi tutulmuştur<sup>23</sup>. İç Kale'ye surların kuzeyindeki üç aşamalı açıklıktan ulaşılmaktadır. Kalenin kuzey surları ve birçok burcu ile Artuklu Sarayı olarak nitelendirilen yapısı günümüze kısmen sağlam olarak ulaşmış; doğu, batı ve güney surları önemli ölçüde tahrip olmuş; varlığı bilinen ancak yerleri saptanamayan Kale Camii, Darphane ve Maristan'dan hiçbir iz kalmamıştır. Kalenin çeşitli sur ve burçlarında kullanılan, moloz taş, düzgün kesme taş ve tuğla gibi farklı malzemeler ve örgü teknikleri, çeşitli dönemlerde gerçekleştirilen onarım ve eklerin en somut göstergeleridir. Kalenin kuzey surları ile girişinde geçtiğimiz yıllarda başlatılan restorasyon çalışmaları halen sürdürülmektedir. Bugün oldukça kötü durumdaki diğer sur ve burçların da acilen konservasyon ve restorasyon kapsamına alınması gerekmektedir. Bu çalışmalar sırasında, kaledeki çeşitli dönem müdahalelerini simgeleyen malzeme ve örgü teknikleri göz ardı edilmemelidir. İç Kale'de 2005 yılında Prof. Dr. Veli Sevin başkanlı-

*Resim 1- Harput İç Kale'nin doğudan genel görünüşü.*

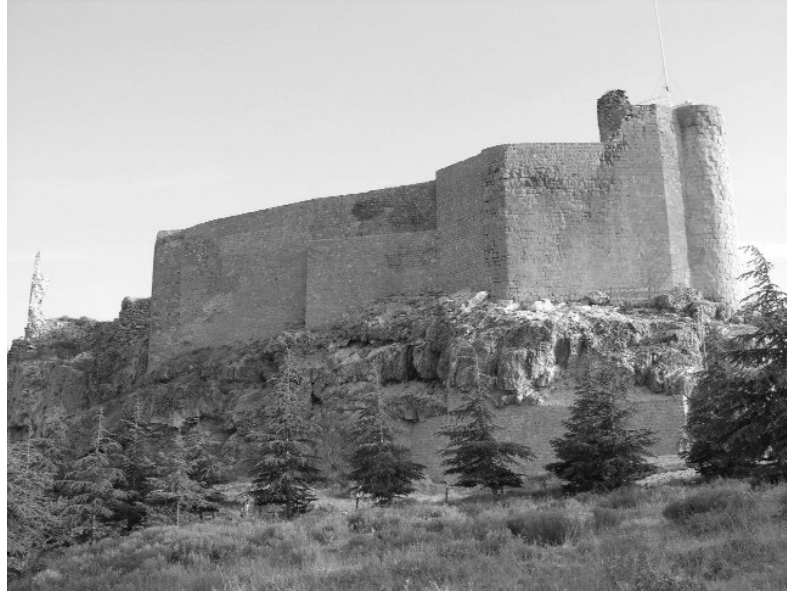
*Resim 2- Harput İç Kale'nin kuzeydoğudan görünüşü.*

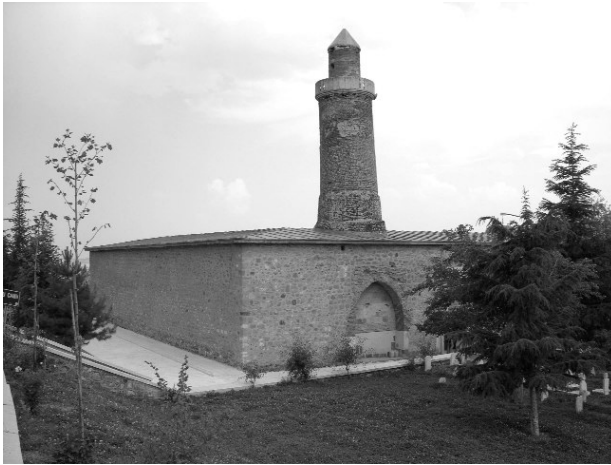
**Resim 3- Harput Ulu Camii'nin kuzeybatıdan genel görünüşü.**

kabul edilen *Ulu Camii*'dir<sup>25</sup>. Dikdörtgen planlı yapı, kuzeydeki üç yönden iki sıra revakla çevrili bir avlu ile güneydeki mihrap duvarına paralel iki sahnalı harimden oluşmaktadır (Resim 3,4). Yapının kuzeybatı köşesinde, beden duvarı üzerinde yükselen ve günümüze şerefeden yukarısı yıkılmış bir şekilde ulaşan tuğla minaresi dikkat çekicidir. Minare kürsüsü, tuğlalarla oluşturulmuş geometrik örnekli süslemeler içermektedir. Gövde ise, sırlı tuğla ve tuğlalarla oluşturulmuş geometrik ve bitkisel

sivri kemerli tonozlarla örtülmüştür. Gerek son cemaat yerindeki dış mihrabın, gerekse harimdeki mihrabın çerçevelerinde, bitkisel ve geometrik örnekli süslemeler yer almaktadır. Caminin abanoz ağacından yapılmış minberinin önce Elazığ Saray Camii'ne sonra Harput Sara Hatun Camii'ne ve son olarak Harput Kurşunlu Camii'ne taşındığı bilinmektedir. 1899, 1905, 1964 ve 2005 yıllarında çeşitli onarımlar geçiren Ulu Cami, Harput'taki pek çok yapı gibi, geçmişten günümüze yaşadığı çeşitli bilinçsiz müdahalelerle özgünlüğünü önemli ölçüde yitirmiştir. A. Durukan'ın da ifade ettiği gibi, yapının boyutları, giriş açıklıkları ve avlu revaklarına yönelik müdahaleler, restitüsyonunda kullanılacak pek çok verinin ortadan kalkmasına yol açmıştır. Ulu Cami, yaşadığı tüm olumsuz müdahalelere karşın, Artuklu döneminde şekillenmeye başlayan Harput'un kentsel gelişimi hakkında en iyi fikir veren yapı durumundadır. Bu nedenle Ulu Cami ile kent arasındaki ilişkinin çok iyi kurulması; Artuklu dönemi dokusu ile sonraki dönemlerde oluşan dokunun sağlıklı bir şekilde kucaklaşmasını sağlayacak bir Kentsel Tasarım Projesi ile ele alınması gerekmektedir.

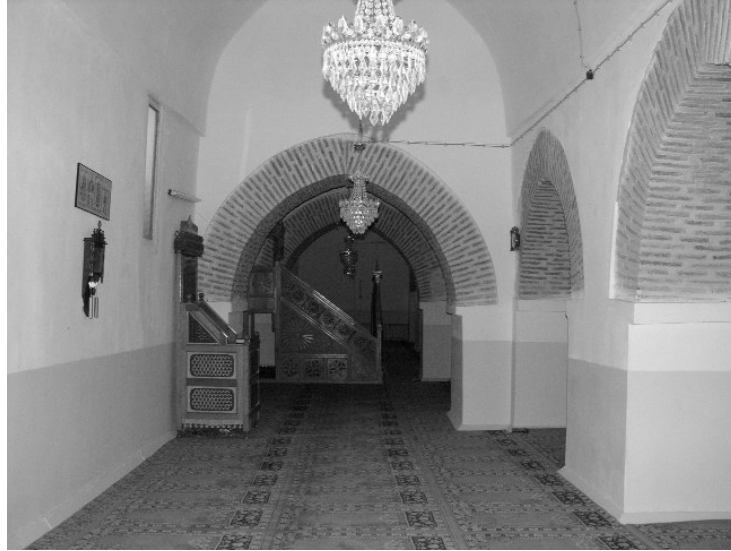
**Resim 4- Harput Ulu Cami. Harimden.**

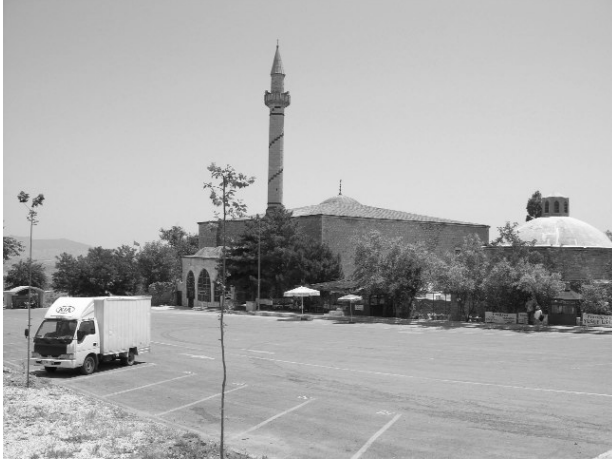
müze dek yapılan çeşitli müdahalelerle özgünlüğünü önemli ölçüde yitirmiştir<sup>26</sup>. Sara Hatun ve Saray Hatun Camii adlarıyla da bilinen yapının, Akkoyunlu Hükümdarı Bahadır Han'ın (Uzun Hasan) annesi Sara Hatun tarafından XV. yüzyılın ikinci yarısında inşa ettirildiği kabul edilmektedir. Yapı, Artuklu döneminde kurulan ve Ulu Cami çevresinde şekillenen kent merkezinin, XV. yüzyılda İç Kale'nin batısına doğru gelişen Osmanlı dokusunu yönlendirmesi bakımından önemlidir. XV. yüzyıla ait ilk yapının plan şeması hak-

***Resim 5-Harput Sara Hatun Camii'nin kuzeybatıdan genel görünüşü.***

bulunmasına karşılık işlevi kesin olarak saptanamamaktadır. Bu kalıntıların, Sunguroğlu'nun sözünü ettiği medreseye ait olması muhtemeldir. Tescil kaydı bulunmayan bu kalıntıların tescillenerek koruma altına alınması ve kazı ve temizlik çalışmalarıyla açığa çıkarılması gerekmektedir.

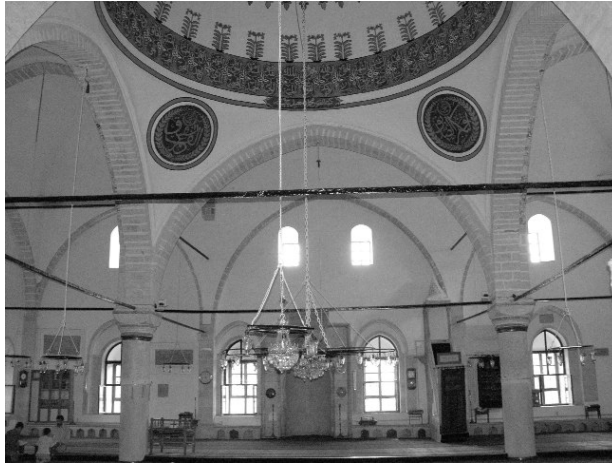
birim birer kubbeyle örtülmüştür. Harime kuzey duvarının ortasındaki dilimli kemerli açıklıktan girilmektedir. Harim, ortada dört sütunla taşınan bir kubbeyle, köşelerde çapraz tonozlarla, yanlarda ise beşik tonozlarla örtülüdür. Mihrap, çeyrek küre şekilli kavsarayla örtülü, yarım daire kesitli bir nişe sahiptir. İ. Sunguroğlu, Sara Hatun Camii'nin bir tarafında muvakkithane, bir diğer tarafında ise çeşme ve medresesinin bulunduğunu söylemektedir. Muvakkithane günümüze ulaşmamıştır. Çeşme, yapının kuzeydoğu köşesinde halen ayakta. Yapının doğusunda küçük tonozlu birimlerden oluşan bir yapı kalıntısı

***Resim 6-Harput Sara Hatun Camii. Harimden.***

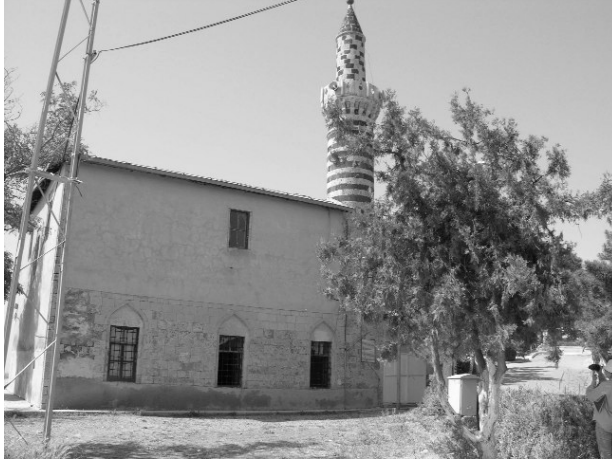
*Mescit*'tir (Resim 7). Son Artuklu sultanlarından Nureddin Artuk Şah'ın oğlu Hızır Şah tarafından 1203-4 yılında inşa edildiği kabul edilen mescit, günümüzdeki şeklini XIX. yüz-

***Resim 7-Harput Alacalı Mescit. Kuzey cephesi.***

yüzyılda geçirdiği onarımla almıştır<sup>27</sup>. Yapıya batı cephesinin kuzey ucundaki üç dilimli kemerli açıklıktan girilmektedir. Yapıya adını veren minare, açıklığın üzerinde, beden duvarına oturtulmuştur. Enine dikdörtgen planlı yapının harimi, mihraba dik 3 sahına ayrılmış ve düz ahşap tavanla örtülmüştür. XIX. yüzyılda yenilenen tavan, çitalarla oluşturulmuş geometrik süslemeler içermektedir. Kesme taşlarla inşa edilen mihrap, beş kenarlı bir niş ve mukarnaslı bir kavsaraya sahiptir. Alacalı Mescit,

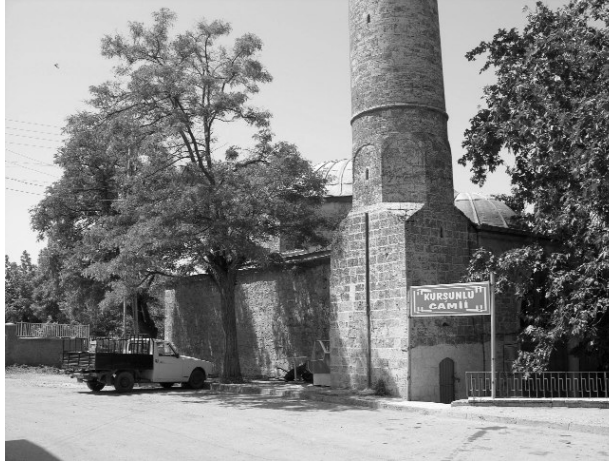
***Resim 8-Harput Kurşunlu Cami. Kuzeydoğudan görünüşü.***

nümüze iyi korunarak gelebilmiş nadir yapılardandır (Resim 8, 9). Kesme taş ve moloz taşlarla inşa edilen yapı, kare planlı ve kubbeyle örtülü bir harim, harimin kuzeyindeki son cemaat yeri ve kuzey cephesinin doğu köşesindeki minareden oluşmaktadır. Son cemaat yeri üç birimlidir. Ortadaki birim aynalı manastır tonozu, iki yan birim ise birer kubbeyle örtülüdür. Harime dilimli kemerli bir açıklıktan girilmektedir. Harimi örten kubbenin geçişleri iri tromplarla sağlanmış-

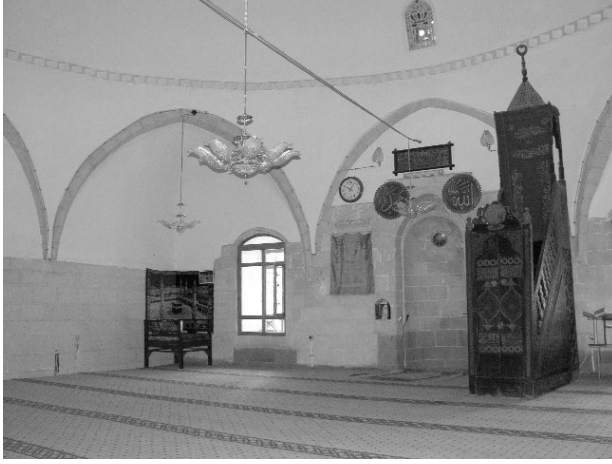
**Resim 9- Harput Kursunlu Cami. Harimden.**

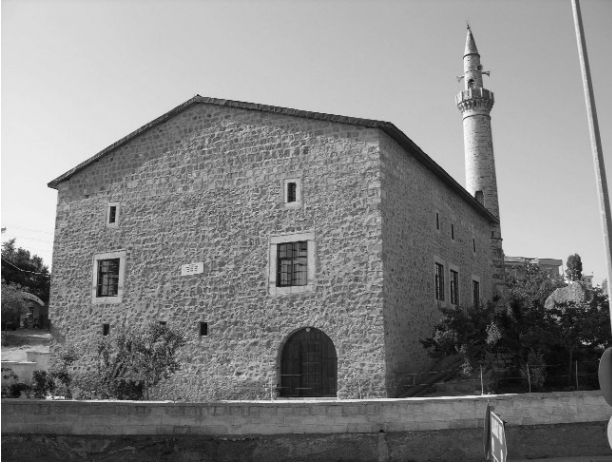
Harput'taki bir diğer cami, Dağ Kapı yakınlarında, Murat Baba Türbesi'nin kuzeyinde yer alan ve Pervane Camii adıyla da bilinen *Ağa Camii*'dir<sup>29</sup>. Harput Müzesi'ndeki kitabesinden 1559 yılında Pervane Ağa tarafından inşa ettirildiği öğrenilen yapının ilk in-

**Resim 10- Harput Ağa Camii'nin güneydoğudan genel görünüşü.**

şaatta küçük bir mescit olduğu; 1585'de onarıldığı; 1306/1889 yılında Hacı Abdülhamit tarafından yıktırılarak yeniden inşa ettirildiği bilinmektedir. 1999 yılına kadar yıkık durumdayken ayağa kaldırılan yapı, ne yazık ki bu onarımla özgünlüğünü tamamen yitirmiştir (Resim 10). Harim dört betonarme ayakla taşınan betonarme bir tavanla örtülmüş, dıştan iki yana eğimli kırma çatıyla kaplanmıştır.

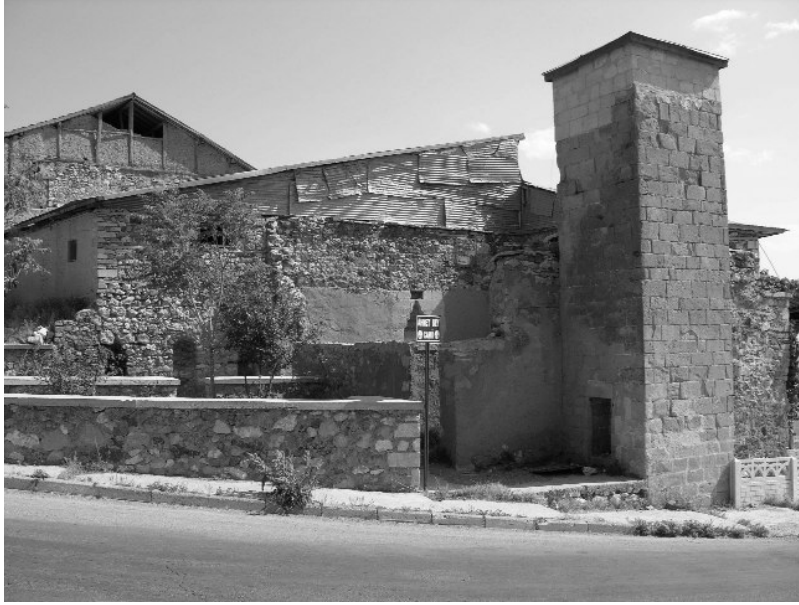
girişinde yer alan *Ahmet Bey Camii*<sup>30</sup>, bugün harap durumdadır. Adına 1523 tahririnde rastlanmazken ilk kez 1566 tahririnde rastlanan Ahmed Bey Mahallesi'nin bu cami çevresinde geliştiğini; dolayısıyla yapının bu tarihten bir süre öncesinde inşa edildiğini kabul etmek mümkündür. Kuzey cephesinin batı kesimindeki kare kesitli minare yapıyla çağdaş değildir (Resim 11). Yapı moloz taşlarla, minare ise düzgün kesme taşlarla inşa edilmiştir. Minarenin doğu yüzündeki giriş açıklığı ve basamakları sağlamdır. Gövde ve külah kısımları yıkılmıştır. Cami, uzunlamasına dikdörtgen planlı bir harim ve doğusunda yer alan sonradan hazireye dönüştürülmüş son cemaat yerinden oluşmaktadır. Harimin doğu ve batı duvarları üzerinde karşılıklı ikişer destek mevcuttur. İ. Sunguroğlu, yapının tonozla örtülü olduğunu ifade etmektedir. Dolayısıyla duvarlara bitişik destekleri, harimi örten tonozun destek kemerlerinin ayakları olarak kabul etmek mümkündür. Yapının en özgün unsuru, mihrabıdır. Kesme taşlarla inşa edilen mihrap, yarım daire kesitli bir nişe sahiptir. Niş, üç sıra mukarnasla bezeli bir kavsarayla örtülmüştür.

**Resim 11- Harput Ahmet Bey Camii'nin kuzeyden görünüşü.**

Ahmed Bey, Arslanlı ve Meydan camilerinin plan şeması ve mimari özellikleri hakkında, mevcut izlerden ve İ. Sunguroğlu'nun verdiği bilgilerden hareketle bazı saptamalar yapılabilir de, örtülerine ilişkin somut izlerin olmaması, sağlıklı bir restitüsyonu güçleştirmektedir. Bu nedenle bu yapıların mevcut haliyle korunmasına yönelik konservasyon ve konsolidasyon çalışmalarıyla ayakta kalması sağlanmalıdır.

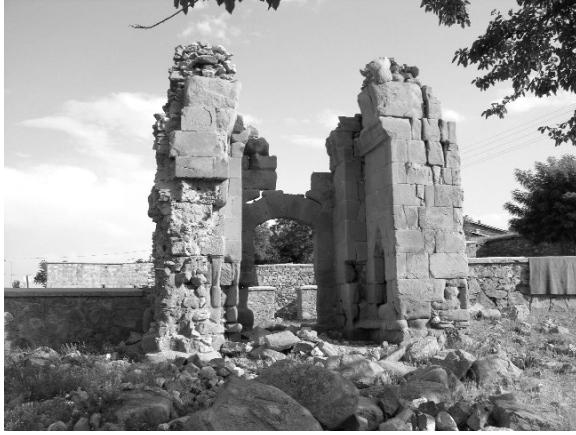
minin sadece taçkapısıyla beden duvarlarının bir bölümü ayakta. Kesme taşlarla inşa edilen mukarnas kavsaralı taçkapı, sivri kemerli tonozla örtülü bir eyvanın dip duvarı üzerindedir (Resim 12). Eyvan yan duvarları üzerinde karşılıklı birer mihrabiye yer almaktadır. Uzunlamasına dikdörtgen planlı harimin mekan düzenlemesine ilişkin yeterli veri bulunmamasına karşılık, batı duvarındaki kemer ayakları ve Sunguroğlu'nun "üzerinin tonozla örtülü olduğu" şeklindeki ifadesinden hareketle mihraba dik sahnınlardan oluşan bazilikal planlı bir yapı olduğu tahmin edilebilmektedir. Harimin güney duvarı üzerinde iki mihrap nişi bulunmaktadır.

***Resim 12- Harput Esadiye Camii taçkapısı.***

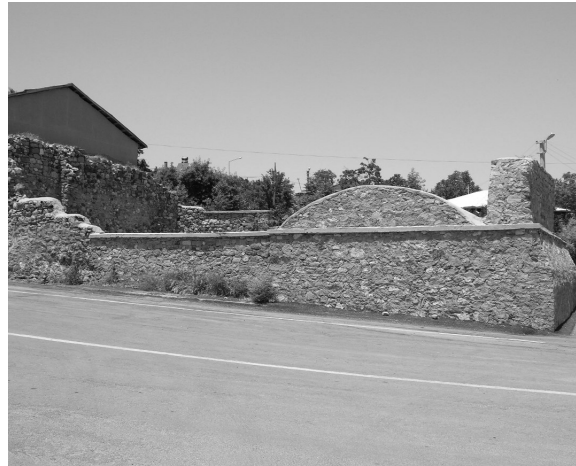
***Resim 13- Harput Meydan Camii'nin güneyden genel görünüşü.***

Kent merkezinde Sara Hatun Camii ve Cemşit Bey Hammamı'nın kuzeyinde yer alan Meydan Camii, çeşitli müdahalelerle özgünlüğünü büyük ölçüde yitirmiştir (Resim13)<sup>32</sup>. Örtüsü ve duvarları büyük ölçüde yıkılmış olan yapının batı duvarında kalan izlerden, enine sahnınlardan oluşan bir harime sahip olduğu anlaşılmaktadır.

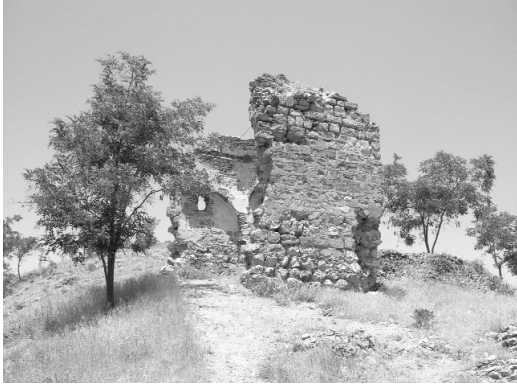
İç Kale'nin kuzeydoğusunda, Dabakhane yakınlarında yer alan *Dabakhane Mescidi* de günümüzde harap durumdadır (Resim 14)<sup>33</sup>. Beden duvarları kabayonu taş ve moloz taşlarla, kubbe ve geçişleri tuğlayla inşa edilmiştir. Kubbeye örtülü kare

**Resim 14-Harput Dabakhane Mescidi'nin güneyden genel görünüşü.**

planlı bir yapı olduğu anlaşılmaktadır. Kubbe geçişleri tromplarla sağlanmıştır. Giriş açıklığına ait herhangi bir iz yoktur. Mihrap nişinin sadece doğu köşesine ait bir bölümü algılanabilmektedir. İçte duvarlar, sivri kemerli çökertmelerle hareketlendirilmiştir. Plan şeması ve örtüye ilişkin yeterli veri bulunmasına karşın, batı duvarı tamamen yıkılmış, kuzey cephesinde olması muhtemel girişten hiçbir iz kalmamıştır. Dolayısıyla yapının restitüsyonu güçtür. Konservasyon ve konsolidasyon çalışmaları yapılarak mevcut haliyle korunması gerekmektedir.

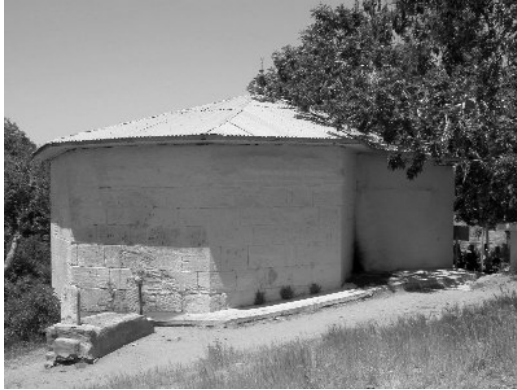
Harput'ta cami ve mescitlerin yanı sıra çok sayıda mescit-türbe ve türbe de bulunmaktadır. Kentin yaklaşık 2km doğusunda yer alan *Fatih Ahmet Baba Mescit-Türbesi*, sekizgen planlı bir türbe ile batısındaki uzunlamasına dikdörtgen planlı mescitten oluşmaktadır (Resim 15)<sup>34</sup>. Türbenin sadece alt katı günümüze ulaşmış, gövde ve yukarısı yıkılmış, üzeri basık bir kubbeyle örtülmüştür. Mescit, türbeye sonradan eklenmiştir. Türbe

**Resim 15-Harput Fatih Ahmet Baba Mescit-Türbesi. Doğu cephesi.**

düzgün kesme taşlarla, mescit ise kabayonu taşlarla inşa edilmiştir. Her iki bölüme de kuzey cephelerinde yer alan basık kemerli birer açıklıktan girilmektedir. Uzunlamasına dikdörtgen planlı mescit, doğu-batı yönlü bir kemerle iki bölüme ayrılmış ve düz ahşap tavanla örtülmüştür. Türbe ya da mescidin inşa kitabesi yoktur. H. Önkal, türbede yer alan ahşap sanduka üzerinde bulunan 713/1313 tarihli kitabeden hareketle yapının bu tarihlerde inşa edilmiş olabileceğini kabul etmektedir. Türbenin üst katı yıkılmış ve özgün şekline ilişkin herhangi bir iz kalmamıştır. Bu nedenle restitüsyonu güçtür. Yapıyı

mevcut şekliyle korumaya yönelik basit onarımının yapılması ve çevresinde yapılacak bir düzenlemeyle bu alanın daha bakımlı bir hale getirilmesi gerekmektedir.

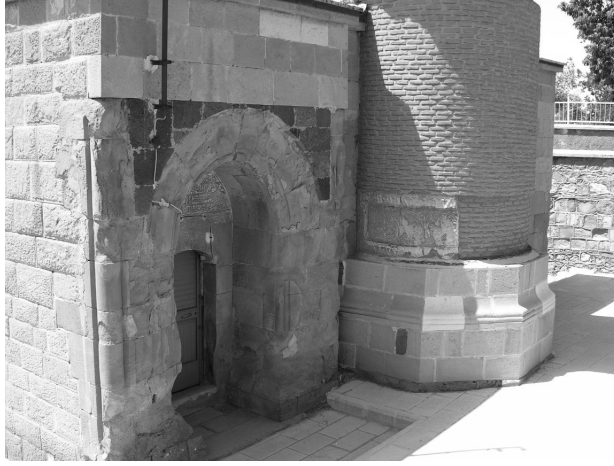
**Resim 16- Harput Arap Baba Mescit-Türbesi. Kuzey cephesi.**

678/1279-80 yılında, Selçuklu sultanı III. Gıyaseddin Keyhusrev döneminde Yusuf bin Arapşah bin Şaban tarafından inşa ettirildiği anlaşılmaktadır. Doğuda yer alan kare planlı ve kubbeye örtülü bir mescit ile batıda yer alan sivri tonozla örtülü türbeden oluşmaktadır (Resim 16,17). Türbe uzunlamasına dikdörtgen planlı ve aynalı tonozla örtülü bir mummyalık katı üzerinde yükselmektedir. Mescide, kuzey cephesinin doğu köşesindeki taçkapıdan girilmektedir. Taçkapının batısında

beşgen bir kürsü üzerinde yükselen silindirik gövdeli minare bulunmaktadır. Kürsüyle gövdenin birleştiği kesimde kalan izlerden minare gövdesinin sırlı tuğlalarla süslü olduğu anlaşılmaktadır. Minarenin silindirik gövdesi tamamen yenilenmiş, gövdeden yukarısı günümüze ulaşamamıştır. Mescidi örten kubbenin geçişleri Türk üçgenleriyle sağlanmıştır. Güney duvarının ortasında yer alan çini-mozaiik mihrap, Anadolu Türk mimarisinin en göz alıcı örneklerindedir. Ancak geçtiğimiz yıllarda mihraba ait çinilerin bir bölümü sökülerek çalınmıştır. Harput'ta günümüze ulaşabilen nadir Anadolu Selçuklu yapılarından biri olan Arap Baba Mescit-Türbesi, ne yazık ki hak ettiği ilgiyi görmemiş, hatalı onarımlarla bozulmuştur. Yapının taçkapısı ve minare kürsüsünde kalabilen özgün inşa malzemesi dikkate alındığında, onarımda gerçekleştirilen kaplamanın ne kadar hatalı olduğu anlaşılabilir. Bu nedenle, özgün malzeme baz alınarak kaplama-

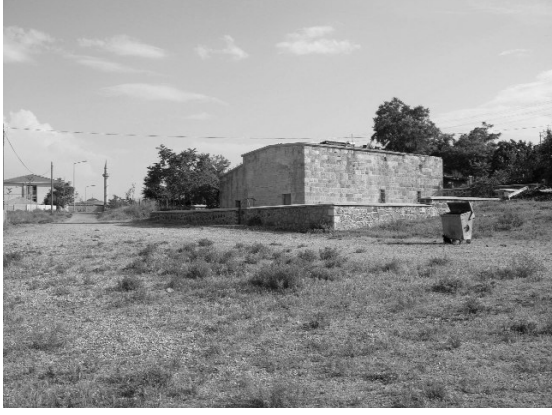
**Resim 18- Harput Ahi Musa Mescit-Türbesi. Kuzeydoğudan genel görünüş.**

Kentin kuzeyinde, Arslanlı (Esadiye) Camii'nin güneyinde yer alan *Ahi Musa Mescit-Türbesi* de kentte günümüze ulaşabilmiş en önemli Artuklu yapılarından biri olmasına karşılık, ne yazık ki yakın tarihlerde yapılan onarımlarla özgünlüğünü yitirmiştir. Yapı, doğu-batı doğrultuda uzunlamasına dikdörtgen planlı bir mescit ile güneyindeki türbeden oluşmaktadır (Resim 18)<sup>36</sup>. Kabayonu taş ve moloz taşlarla inşa edilen yapı, onarım sırasında düzgün kesme taşlarla

ve dolayısıyla kentin gelişimine ışık tutması açısından büyük önem taşıyan yapının, özgün durumunu belgeleyen rö-löve ve fotoğraflar ve çevresinde yapılacak kazı çalışmalarının sonuçları eşliğinde restitüsyon projesi hazırlanarak Harput'a kazandırılması gerekmektedir.

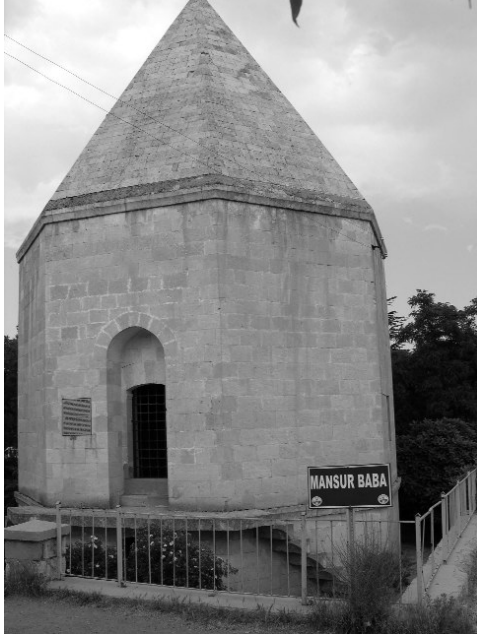
**Resim 19-Harput Mansur Baba Türbesi. Giriş cephesi.**

mumyalık katı üzerinde yükselen sekizgen planlı bir gövdeden oluşmaktadır (Resim 19). Mumyalık katı yıldız tonozla, gövde katı ise içten kubbe, dıştan piramidal külahla örtülmüştür. Gerek mumyalık, gerekse gövde katına batı cephesi üzerinde yer alan birer açıklıktan girilmektedir. Bu alanda yapılan kazı çalışmaları sonunda elde edilen verilerden haberdar değiliz. Bu nedenle gerçekleştirilen restorasyonun niteliği hakkında yorum yapmak güçtür.

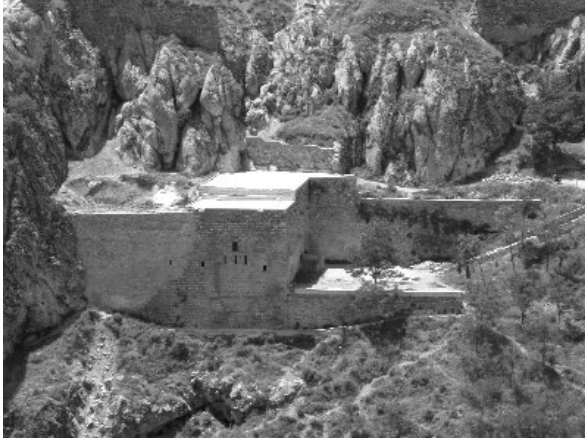
**Resim 20-Harput Meryem Ana Kilisesi. Doğudan genel görünüş.**

miş 3 kilise bulunmaktadır. İç Kale'nin doğu yamacına yaslanmış durumdaki *Meryem Ana Kilisesi*, Süryanilerin yaşadığı Norsis Mahallesi'ndeydi<sup>42</sup>. Yakubi ve Süryani Kilisesi gibi adlarla da bilinen yapı, kesme taş, kabayonu taş ve moloz taşlarla inşa edilmiştir (Resim 20). İ. Sunguroğlu tarafından yanlış okunan bir kitabe nedeniyle M.S. 179 yılına tarihlenen yapı, E. Danık tarafından Bizans dönemine, M.S. VI. yüzyıla tarihlendirilmektedir. 1179 yılında Artuklu Sultanı Fahreddin Karaarslan döneminde onarıldığı bilinen yapı, doğu-batı yönlü tek nefli bir bazilikadır. Naos, bema ve pastaforium hücreleri ayakta olan yapının kuzeye doğru devam eden, narteks mekanı günümüze ulaşmamıştır. Ancak yapının kuzeybatısında nartekse ait olması muhtemel tonoz izleri halen mevcuttur. Yapının yakın tarihlerde geçirdiği kötü bir onarım sonucunda üzeri betonla kaplanmıştır. Ayrıca kuzey cephesinin batı kesiminde yer alan giriş açıklığı, betonarme bir geçiş mekanıyla kapatılmıştır. Harput'ta günümüze ulaşabilen kısmen sağlam tek kilise konumundaki Meryem Ana Kilisesi'nin bu olumsuz ek ve kötü onarım izlerinden arındırılarak korunması gerekmektedir.

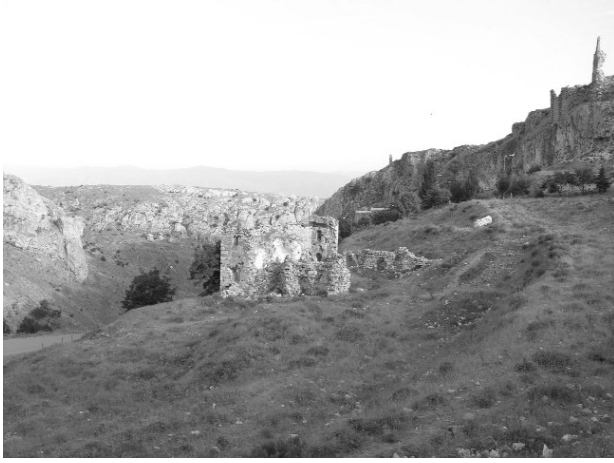
Ermenilerin yaşadığı Gürcü Bey Mahalle'sinde yer aldığı bilinen *Kızıl Kilise*'nin (Sürp Garabet) kalıntıları, İç Kalenin kuzeydoğusunda halen mevcuttur (Resim 21). Sunguroğlu'nun verdiği ayrıntılı bilgilerden, 1850 yılında yıkılan bir kilisenin yerine inşa edilen yapının 1910 yılında tamamlandığı öğrenilmektedir<sup>43</sup>. Düzgün kesme taş, kabayonu taş ve moloz taşlarla inşa edilen yapının doğu, kuzey ve güney duvarları kısmen ayakta. Batı duvarı yıkılmıştır. Kalan izlerden doğu-batı yönlü beş nefli bir bazilika olduğu anlaşılmaktadır. Harput'ta günümüze ulaşabilen üç kiliseden biri olan Kızıl (Sürp Garabet) Kilise'nin yapılacak bilimsel kazı ve temizlik çalışmaları sonrasında konservasyon ve konsolidasyonu yapılarak ayakta kalması sağlanmalıdır.

**Resim 21-Kızıl Kilise. Kuzeybatıdan genel görünüşü.**

günümüzde metruk ve bakımsız durumda bulunan yapı, konservasyon ve konsolidasyon çalışmaları ile koruma altına alınmalıdır.

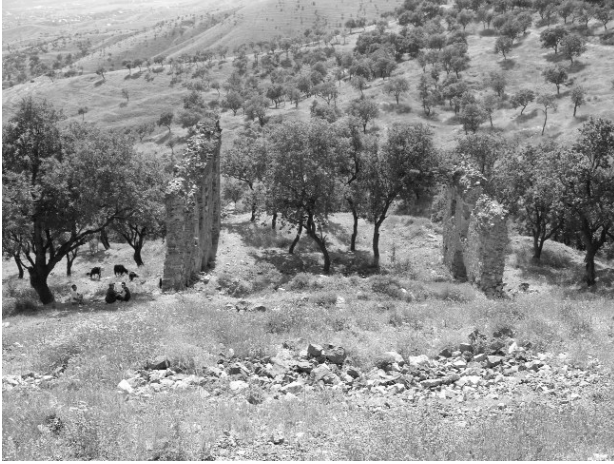
**Resim 22- Harput Surp Agop Kilisesi. Doğudan genel görünüşü.**

Yine Ermenilerin yaşadığı bilinen Şehroz Mahallesi'nde yer alan *Surp Agop Kilisesi* de kısmen ayakta<sup>44</sup>. Günümüze kuzey ve güney duvarları büyük ölçüde sağlam, doğu duvarı ise kısmen gelebilmiş olan kilisenin batı duvarı, arazideki eğim nedeniyle tamamen yok olmuştur (Resim 22). Kabayonu taş ve moloz taşlarla inşa edilen kilisenin, üç nefli bir bazilikal planlı bir yapı olduğu anlaşılmaktadır. Surp Agop Kilisesi'nin planı, kazı ve temizlik çalışmalarıyla kesin olarak saptanmalı ve

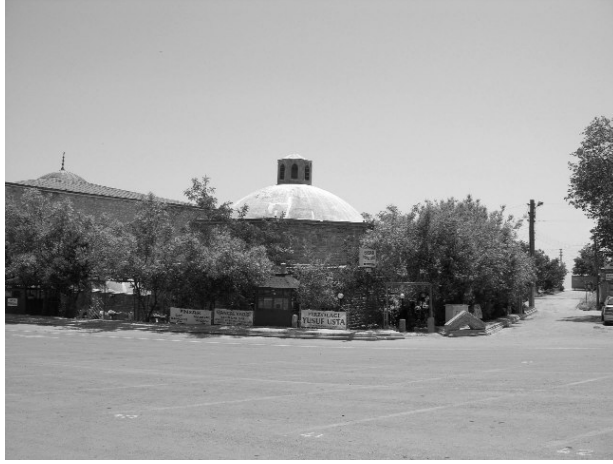
Harput'ta günümüze gelebilmiş 5 hamam vardır. *Cemşit Bey Hamamı* (Resim 23)<sup>45</sup>, *Kale Hamamı*(Resim 24)<sup>46</sup>, *Yeni Hamam* (Resim 25)<sup>47</sup> ve *Hoca Hamamı*(Resim 26)<sup>48</sup>, Anadolu Selçuklu döneminden Osmanlı döneminin sonuna dek pek çok Türk hamamında rastlanan “haçvari dört eyvanlı, köşe hücreli” birer sıcaklık mekanına sahip hamamlardandır.

varlarındaki derzlerin bozulduğu dikkati çekmektedir. Yapılacak bir tadilat kapsamında

**Resim 23-Harput Cemşit Bey Hamamı. Kuzeyden genel görünüs.**

derzlerin özgün şekline dönüştürülmesi gerekmektedir. Diğer 4 hamam, bakımsız ve haraptir. Hoca Hamamı'nın sadece soyunmalık mekanı ayakta, diğer mekanları ise toprak altındadır. Kale Hamamı, Yeni Hamam ve Kızıl Hamam'ın ise mekanları büyük ölçüde

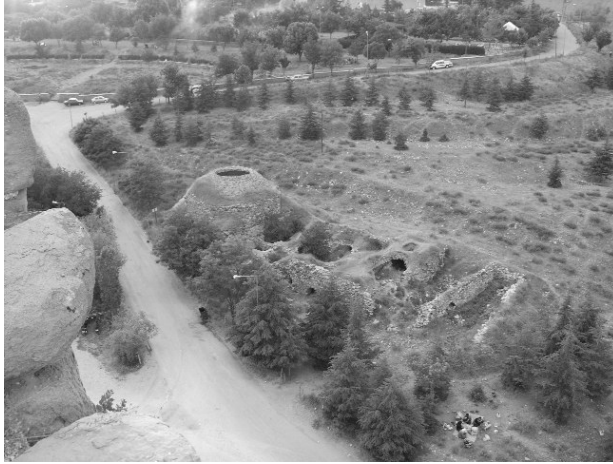
**Resim 24- Harput Kale Hamamı'nın güneydoğudan genel görünüs.**

ayakta olmakla birlikte örtüleri kısmen yıkılmış, mekanları toprak ve molozlarla dolmuş durumdadır. Bu hamamlara ait mekanların kazı ve temizlik çalışmaları kapsamında ortaya çıkarılması ve elde edilecek veriler ışığında restorasyon ya da konservasyonlarının yapılması mümkündür.

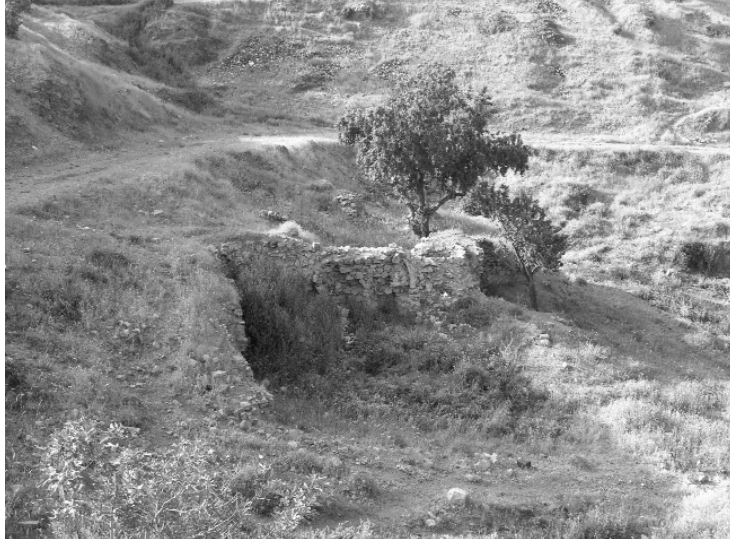
*Resim 25- Harput Yeni Hamam. Güneyden genel görünüş.*

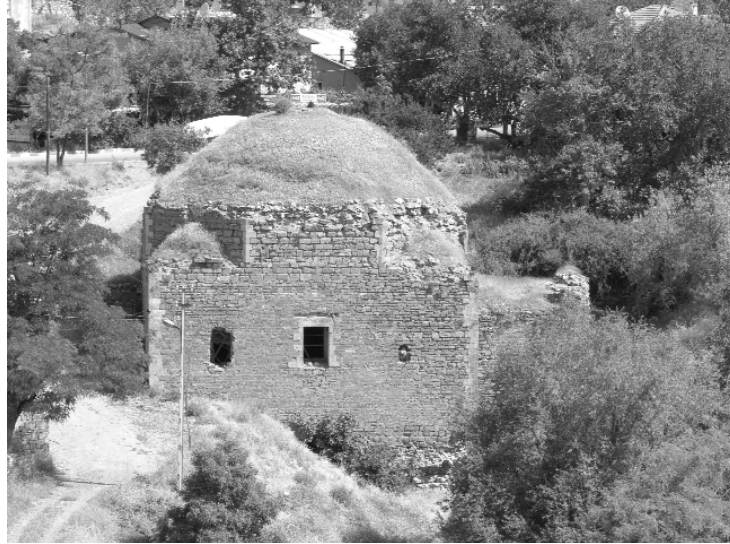
*Resim 26- Harput Hoca Hamamı. güneyden genel görünüş.*

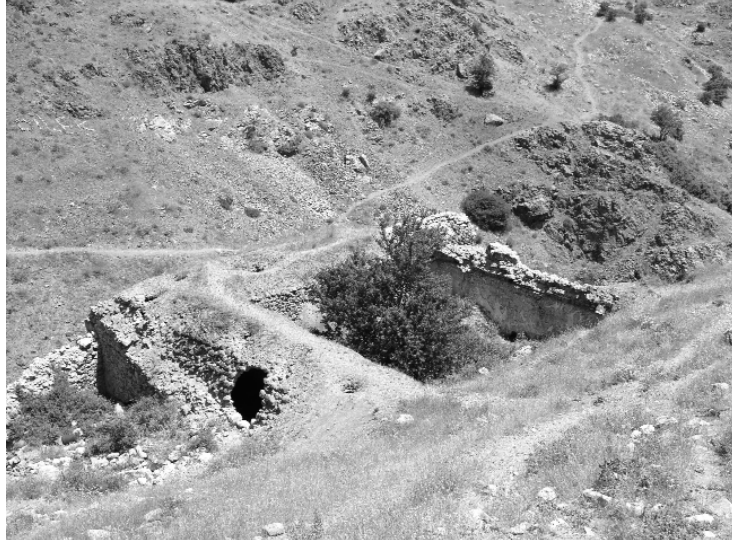
*Resim 27- Harput Kızıl Hamam. Doğudan genel görünüş.*

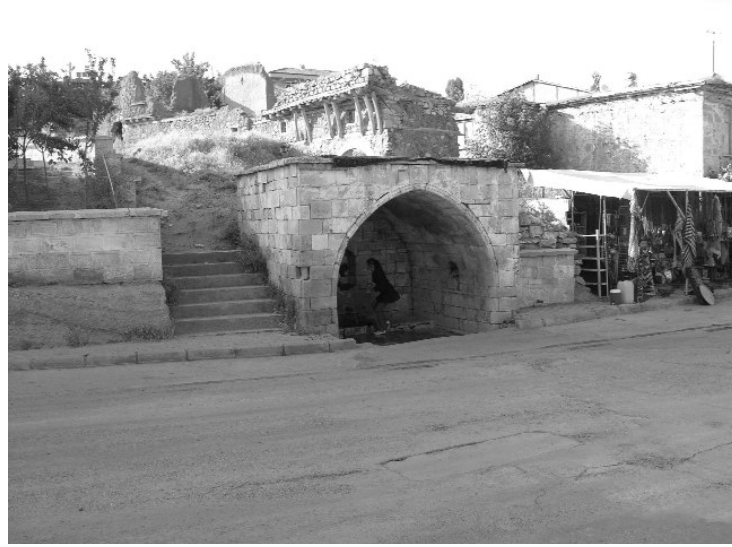
Harput adeta bir çeşmeler diyarıdır. Bugün planlama alanında günümüze gelebilmiş 8 çeşme bulunmaktadır. Üç Lüleli Çeşme (Resim 28) ile Ulu Cami Çeşmesi'nin bakımlı ve sağlam durumda olmasına karşılık, Meydan Çeşmesi (Resim 29), Kurşunlu Cami Çeşmesi, Yarı Çavuş Çeşmesi ve Zeynep Çeşmesi çeşitli müdahalelerle özgünlüklerini yitirmişlerdir. Sara Hatun Çeşmesi, bakımsız ve harap durumdadır. Aladdin Bey Çeşmesi, yol yapım çalışmaları sırasında Hoca Hamamı'nın yanından taşınarak Ağa Camii'nin kuzeybatısına yeniden inşa edilmiştir (Resim 30). Planlama alanında kalan bu çeşmelerin yanı sıra, kentin çevresinde de çok sayıda çeşme bulunmaktadır. Koruma Amaçlı İmar Planı çalışmaları çerçevesinde bu çeşmeler tek tek tespit edilmiş ve tescile önerilmiştir.

*Resim 28- Harput Üç Lüleli Çesme.*
