BEÇİN 2005 KAZISI¹

Beçin 2005 Kazısı

Beçin'de 2005 yılı kazı çalışmaları, Seymenlik Zaviyesi'nde yoğunlaştırıldı. Avlu girişinin, batı duvarı üzerinde yer aldığı kesin olarak saptandı. Zaviyenin güney kenarındaki hamamın içindeki çöp ve molozlar temizlendi. Hamamın bütün mekanlarında, zeminlerin çökmüş olduğu anlaşıldı. Cehennemlik içindeki molozlar da temizlenerek, içinde duman ve sıcak havanın dolaştığı kanallar ortaya çıkarıldı.

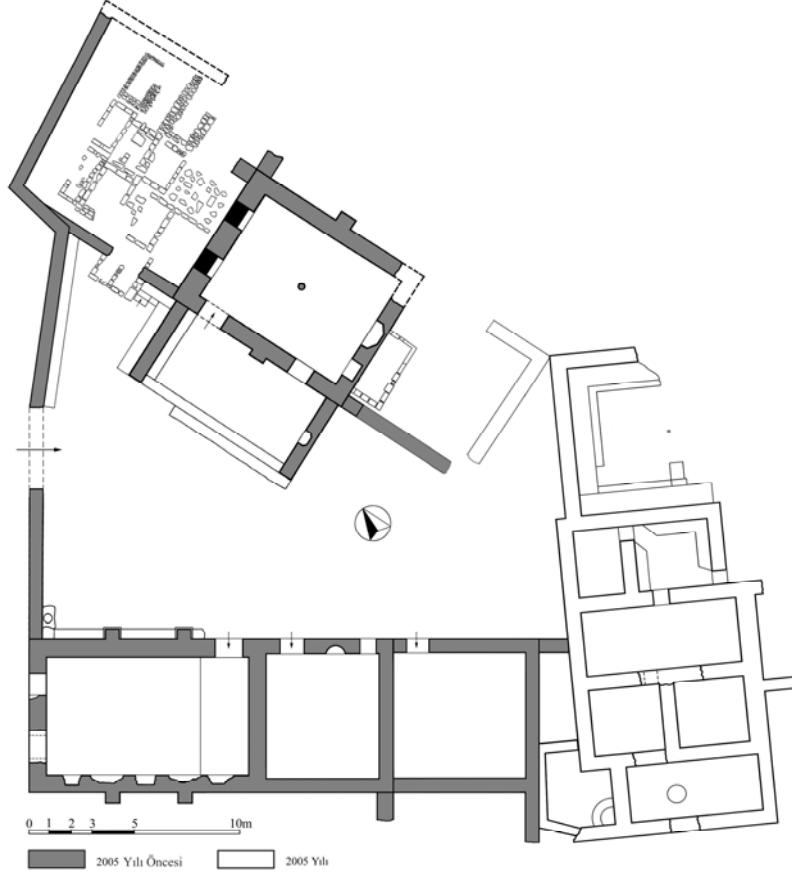
Şek.1- Seymenlik Zaviyesi vaziyet planı. (Rölöve ve Çizim Ş.Çakmak)

Seymenlik Zaviyesi Kazısı: Seymenlik Zaviyesi’nde 2002 yılında gerçekleştirilen çalışmalarda zaviyenin toplantı mekânı ile mutfağı³, 2003 yılında mescidi, 2004 yılında ise mescidin kuzey ve güneyindeki hazirelerle mutfağın güneydoğusundaki ek mekân ortaya çıkarılmıştı. 2005 yılı çalışmaları ise, avlu ile zaviyenin güneydoğusundaki hamamda gerçekleştirildi (Şek. 1).

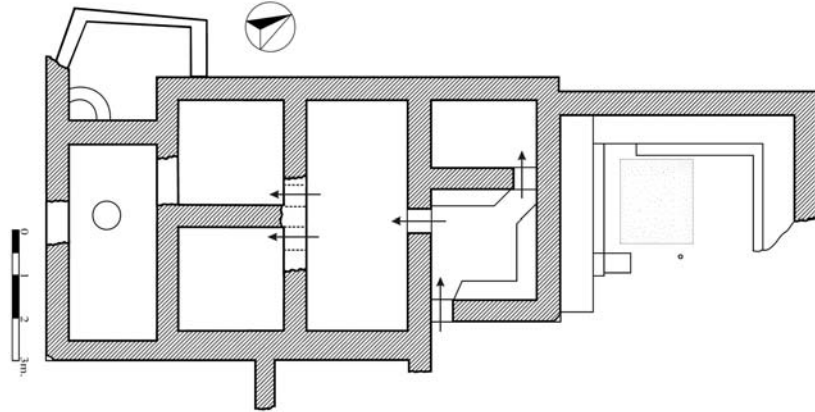
Şek.2-Seymenlik Zaviyesi Hamamı.Plan. (Rölöve ve Çizim Ş.Çakmak)

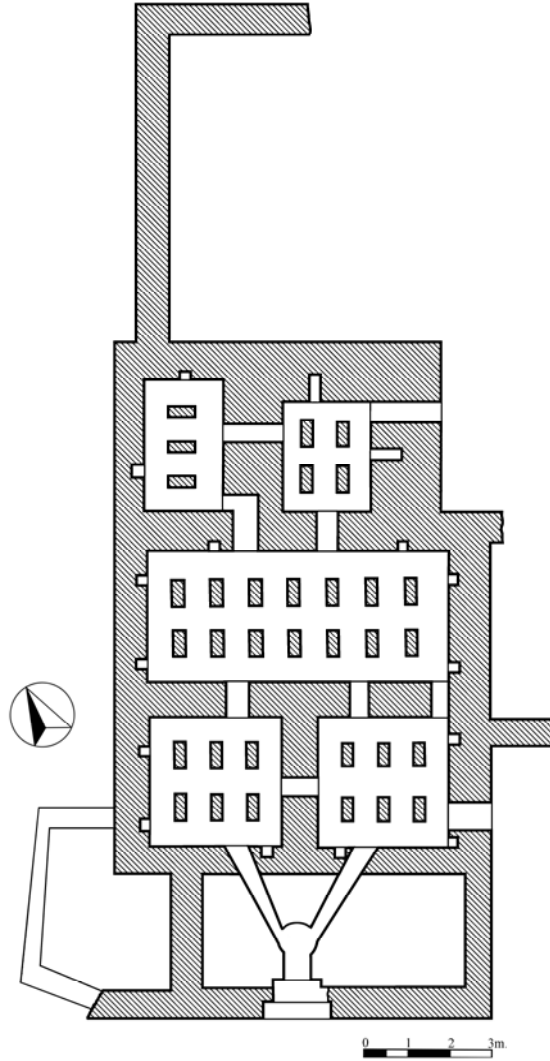
Şek.3-Seymenlik Zaviyesi Hamamı. Cehennemlik Katı Planı. (Rölöve ve Çizim Ş.Çakmak).

Seymenlik Hamamı'nda gerçekleştirdiğimiz 2005 yılı kazı ve temizlik çalışmaları kapsamında elde ettiğimiz en önemli veriler, şüphesiz ısıtma sistemine ilişkin veriler oldu (Şek. 3). Hamamdaki tüm mekânların zeminlerinin sökülmüş olması talihsizlik gibi görünse de, Türk hamamlarının ısıtma sistemi hakkında önemli bilgiler edinmemizi de sağladı. Sıcak su deposunun altındaki ocakta yakılan ateşin dumanının cehennemliğe ulaşmasını sağlayan iki kanal, temizlenerek ortaya çıkarıldı. Cehennemliğin, halvetlerin altına denk gelen bölümünde, dumanın halvetler arasında dolaşımını sağlamak amacıyla, iki halvet arasındaki duvarın ortasında, 40cm genişlikte

bir açıklık bırakılmıştır. Dumanın, halvetlerin altındaki kanallardan geçerek sıcaklığa ulaşabilmesi, sıcaklıkla halvetler arasındaki duvara açılmış, yine 40cm genişlikte birer açıklıkla sağlanmıştır. Duman, benzer açıklıklardan geçerek ılıklik ve traşlığa ulaşmaktadır. Ilıklık mekânının güney duvarının doğu köşesinde yer alan, 40cm genişliğindeki açıklık, dumanın, aralık mekânına ulaşmasını sağlamaktadır. Kazılmadığı için, şimdilik bu mekândaki ısıtma sistemine ilişkin bir bilgiye sahip değiliz.

Cehennemlikte, dumanın mekânlar arasında dolaşımını sağlayan açıklıkların yanı sıra, güneydeki halvetin güney duvarı üzerinde yer alan, 60cm genişlikte bir açıklık dikkati çekmektedir. Bu açıklık, herhangi bir mekâna açılmamaktadır. Türk hamamlarında cehennemliğin dışarıyla irtibatını sağlayan bu tür açıklıklara rastlanmaması, açıklığın işlevini tartışmalı hale getirmektedir. Ancak bu açıklığın, cehennemliğin bakım gerektirdiği dönemlerde kullanılmak üzere inşa edildiğini, diğer zamanlarda kapalı tutulduğunu kabul etmek, akla en yakın çözüm gibi görünmektedir.

Çalışmalarımız sonucunda, cehennemlikteki kanal ve açıklıkların yanı sıra, dumanın dışarı atılmasını sağlayan tüteklikler de ortaya çıkarıldı. Halvet duvarlarında üçer, sıcaklık ana mekânında altı, tıraşlık ve ılıkılıkta ise ikişer tüteklik bulunduğu saptandı.

Mekânların zemin döşemelerinin, küçük tuğla payelerle taşındığı görüldü. Halvetlerde altışar (Bk.Res.14), sıcaklık ana mekânında ondört (Bk.Res.12), tıraşlıkta üç (Bk.Res.10), ılıkılıkta dört adet ayak tespit edildi. 15cmX30cm ve 30cmX30cm boyutlarında iki tip tuğla kullanılarak örülen ayakların, sadece alt kısımları günümüze sağlam olarak ulaşabilmiş, üst kısımları, zemin döşemelerinin sökülmesi sonucu tahrip olmuştur. Çalışmalarımız sırasında bol miktarda tuğla parçası ele geçirilmiştir.

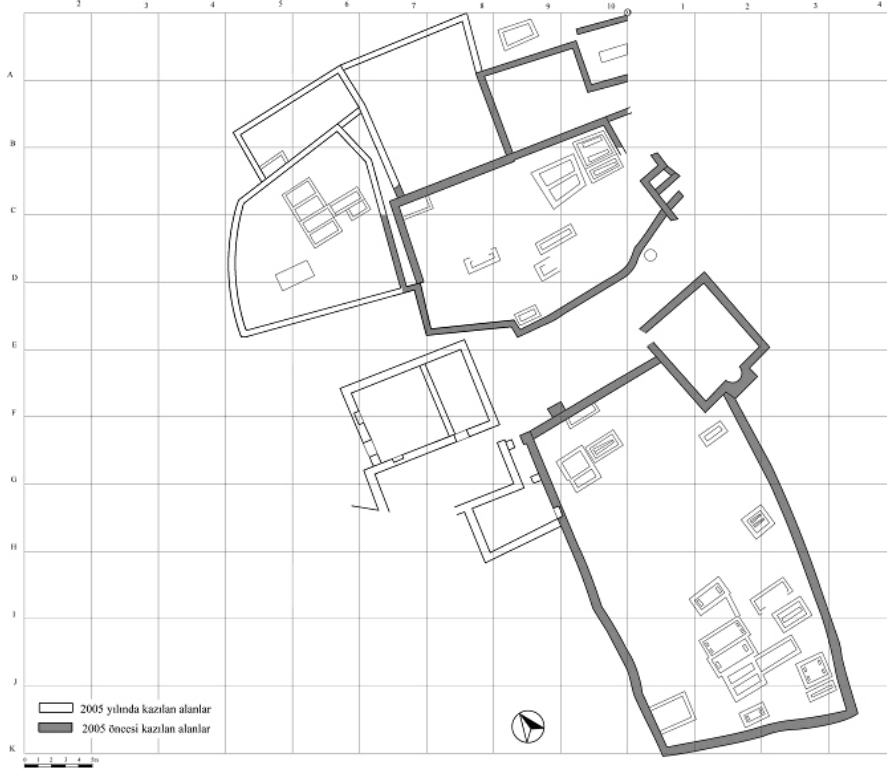
Şek.4- Mentеше Mezarlığı Vaziyet Planı (Rölöve ve Çizim E.Daş)

Menteşe Mezarlığı Kazısı: Beçin ören yerinin güneydoğusundaki *Menteşe Mezarlığı*'na, sur dışındaki *Kepez Mahallesi*'ne giden patika yoldan ulaşılmaktadır. 2002 yılında kazı çalışmalarına başlanan mezarlık, yükseklikleri yer yer iki metreyi aşan makilerle kaplanmış durumdaydı. Mezarlığın temizlenmesi ve mezar taşlarının ortaya çıkarılarak yerlerine yerleştirilmesi ve envantere geçirilmesi çalışmalarına 2005 sezonunda da devam edilmiştir. 2002, 2003, 2004 sezonları boyunca sürdürülen kazılarda, kent surları ile Kepez Mahallesi arasında yer alan patika yolun kuzey ve güney kesimlerinde, yaklaşık 60m X 40m. boyutlarında bir alan makilerden temizlenerek kazısı yapılmıştır³. 2005 yılında, önceki yıllarda kazısı tamamlanan alanın güneybatısında, 25m X 40m boyutlarında bir alanda çalışmalara devam edilmiştir (Şek. 4).

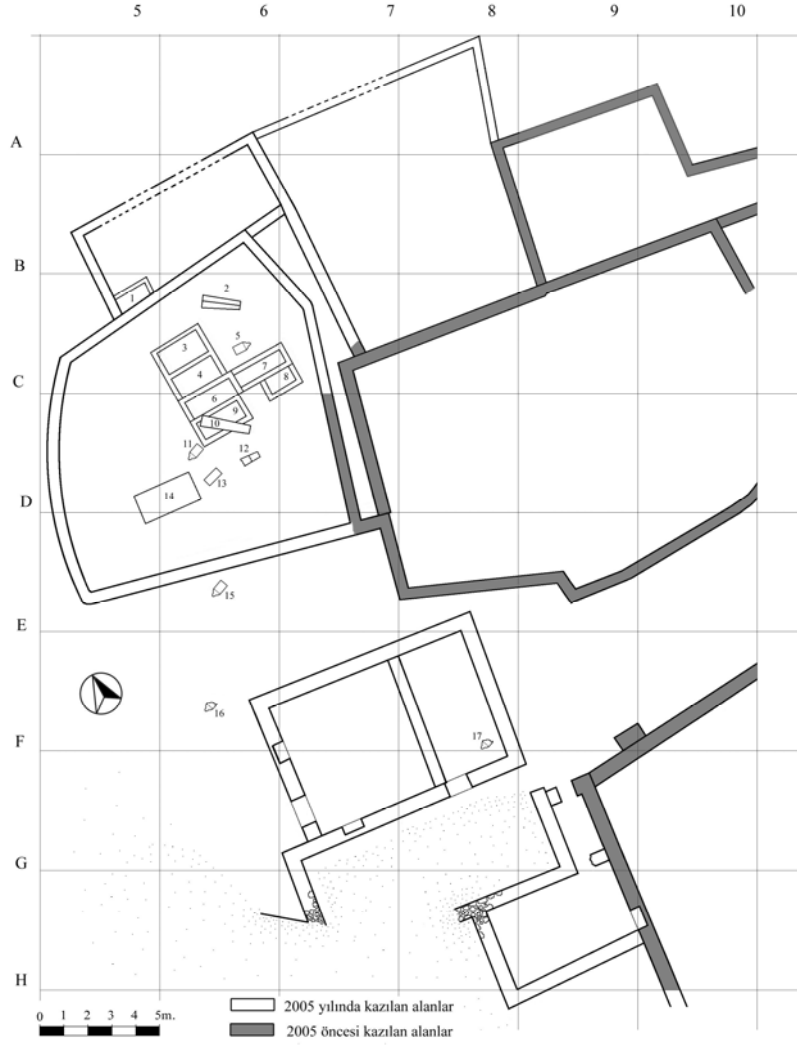
Şek.5- Menteşe Mezarlığı 2005 yılı kazısı (Rölöve ve çizim E.Daş)

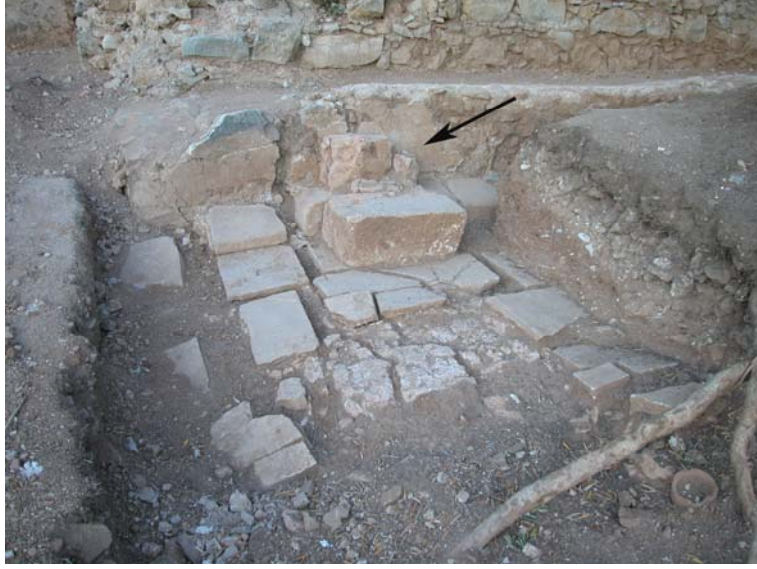
Res.5- Seymenlik Zaviyesi Hamamı. Soyunmalık mekanının batı kenarındaki sekiye çıkışı sağlayan basamaklar

Soyunmalık mekânının korunabilen tek duvarı durumundaki kuzey duvarı, 7m80cm uzunlukta ve 75cm kalınlıktadır. Günümüze sadece 3m20cm.lik bölümü ulaşabilen doğu duvarının kalınlığı da 75cm.dir. Soyunmalık mekânının iç kesiminde gerçekleştirilen kazı çalışmaları sırasında, kuzey ve batı duvarları önünde, zeminden 65cm yükseklikte birer seki ortaya çıkarılmıştır (Bk. Res.4). Kuzey duvarı boyunca uzanan sekinin genişliği 88cm, batı duvarındaki ise 95cm.dir. Her iki sekinin ön duvarları moloz taşlarla örülmüş, içleri toprak ve molozla doldurulmuştur. Bu iki sekinin önünde, zeminden 20cm yükseklikte, 30cm genişlikte, düzgün kesme taşlarla örülmüş birer basamak ortaya çıkarılmıştır. Batıdaki sekinin güney ucunda, sekiye çıkılmasını sağladığı anlaşılan iki basamaklı bir merdiven vardır (Res.5). Kalan izlerden, doğu duvarı önünde de 95cm genişlikte bir seki ve 30cm genişlikte bir basamak bulunduğu anlaşılmaktadır.

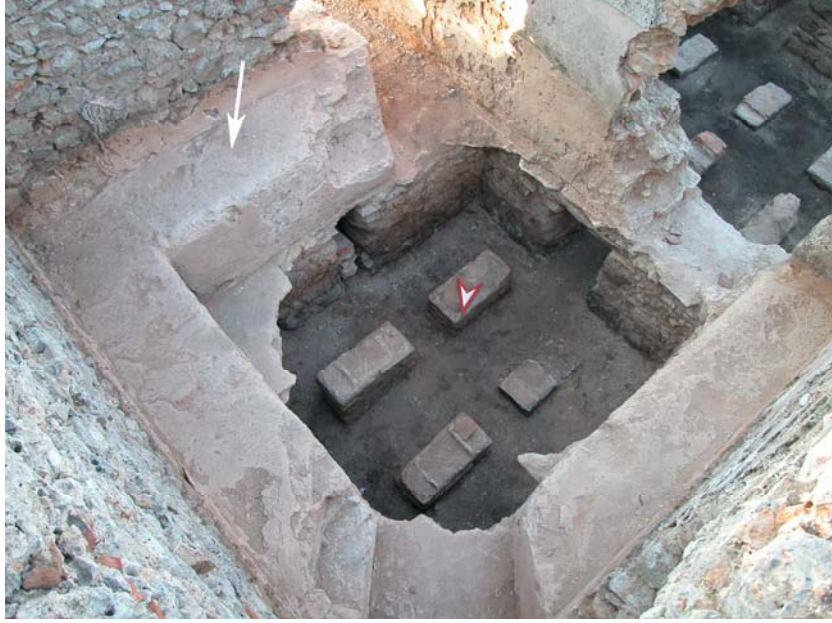
Res.7- Seymenlik Zaviyesi Hamamı. Kazı çalışmaları sonrasında ıhlık mekanı.

doğu duvarları boyunca uzanan, zeminden 68cm yükseklikte birer sekinin izlerine rastlanmıştır (Res.7). Güney ve doğudaki sekiler 57cm, kuzeydeki seki ise 47cm genişliktedir. Ilıklık mekânının güneybatı köşesinde, aralık girişine yakın bir kesimde, 105cm derinlikte, mermer bir kurna bulundu (Res.8). Kurnanın ağız çapı 60cm, kaide çapı 56cm, yüksekliği 47cm'dir. Sıcaklık ya da halvetlerden birine ait olması muhtemel bu kurnanın, ılıklığa nasıl geldiği tartışmalıdır. Götürülmek üzere hamamdan çıkarılmaya çalışılmış, ancak, çok ağır olması nedeniyle burada bırakılmış olabileceği akla gelmektedir. Bugün ılıklığin üst örtüsüne ait herhangi bir iz yoktur. Ancak kare planlı oluşu, üzerinin bir kubbeyle örtülü olduğunu düşündürmektedir. Kazı sırasında molozlar arasında bulunan çok sayıdaki tuğla ve aydınlatma deliği künklerine ait parçalar da, bu düşüncemizi desteklemektedir. Ilıklıkta bulunan tuğlalardan bir kısmı, 2003 yılı çalışmaları sırasında ortaya çıkarılan mescidin mihrabında kullanılan, 15cmX20cm boyutlarındaki palmet formlu tuğlaların benzeridir (Res.9)). Molozlar arasında ele geçirilen ve kubbedeki aydınlatma deliklerinde kullanıldıklarını düşündüğümüz künklerin çoğu kırıktır. Sağlam sayılabilecek künklerden birinin çapı 18cm, uzunluğu ise 33cm.dir.

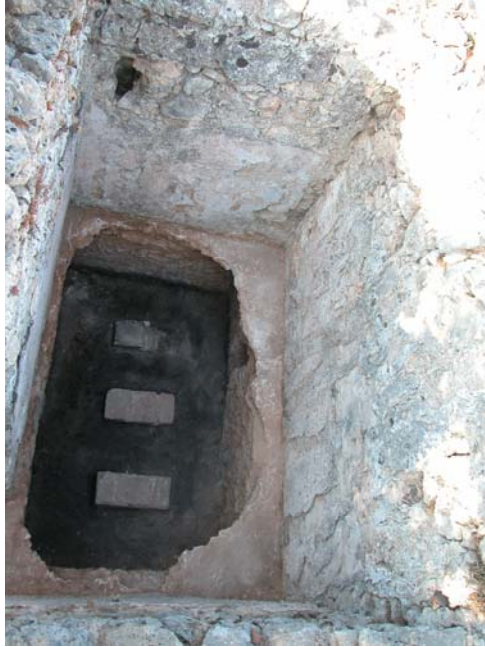
Res.10- Seymenlik Zaviyesi Hamamı. Kazı çalışmaları sonrasında tıraşlık mekanı.

Ilıklığın kuzeydoğu köşesinde yer alan 62cm genişlikteki sivri kemerli açıklıktan, tıraşlık mekânına girilmektedir. 1982 yılında kazıldığını bildiğimiz tıraşlık mekânı, 3m15cm.X2m05cm boyutlarında dikdörtgen bir mekândır. Mekânın üst örtüsüne ait herhangi bir iz bulunmamasına karşın, dikdörtgen şekilli oluşundan hareketle, bir tonozla örtülü olduğunu kabul etmek mümkündür. Tıraşlık mekânının zemin döşemesi sökülmüş, içi, zemin seviyesine kadar toprak ve molozla dolmuş durumdaydı. 90cm derinlikte cehennemlik zeminine ulaşıldı (Res.10).

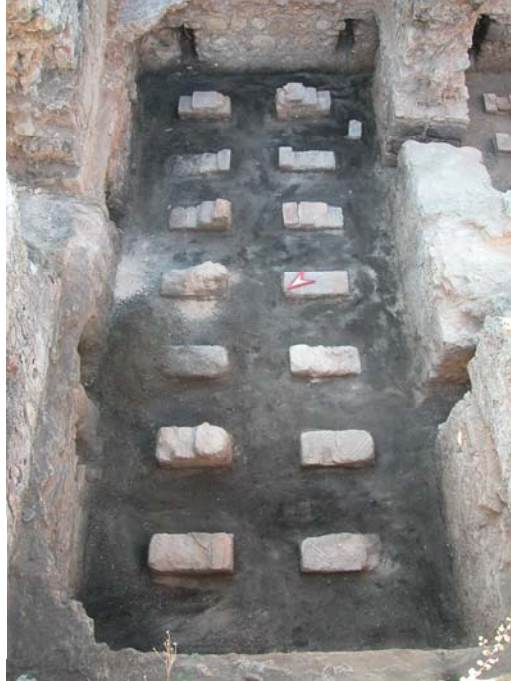
Res.12- Seymenlik Zaviyesi Hamamı. Kazı sonrasında sıcaklık ana mekanı (Kuzeyden)

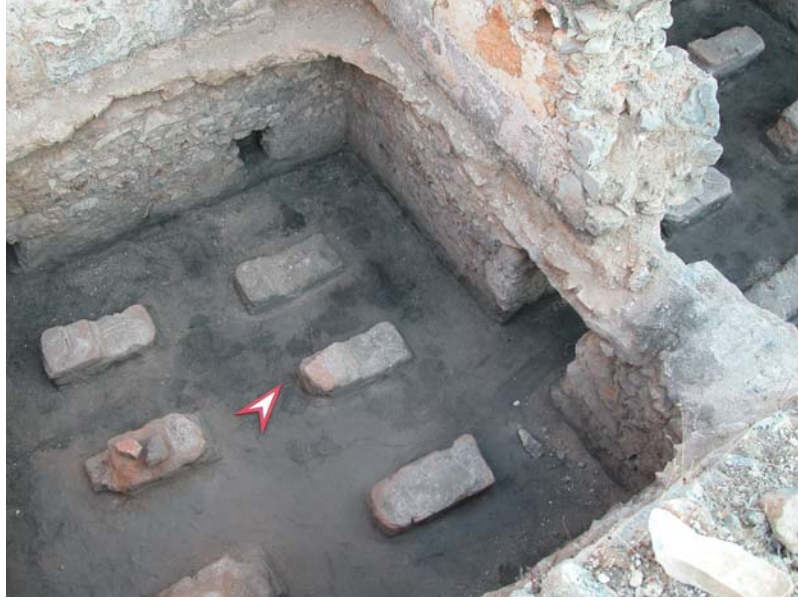
Res.14- Seymenlik Zaviyesi Hamamı. Kazı sonrasında kuzey halveti.

Sıcaklığın enine dikdörtgen planlı ana mekânının batısında yer alan iki halvet, 3m10cmX3m10cm boyutlarında kare planlı mekânlardır (Res.13-14). 1982 yılında kazısı yapılan kuzeydeki halvet içinde mermer bir kurna bulunmuş ve zemin döşemesinin söküldüğü anlaşılmıştı¹. Sıcaklığın ana hacminden halvete girişi sağlayan açıklık, büyük ölçüde tahrip olmuştur. Ancak sövelerin alt kesiminde kalabilen izlerden, açıklığın 62cm genişliğinde olduğu saptanabilmektedir. Halvetin batı duvarı üzerinde,

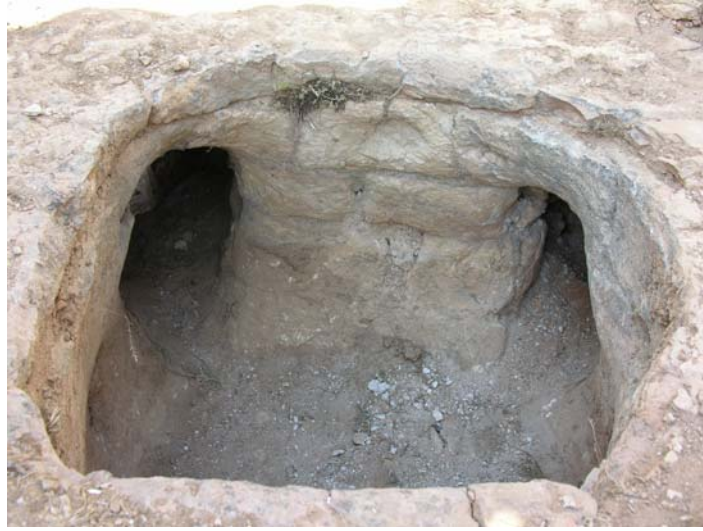
Res. 16- Seymenlik Zaviyesi Hamamı. Su deposundaki kazan yuvası ve cehennemliğe ulaşan duman kanalları.

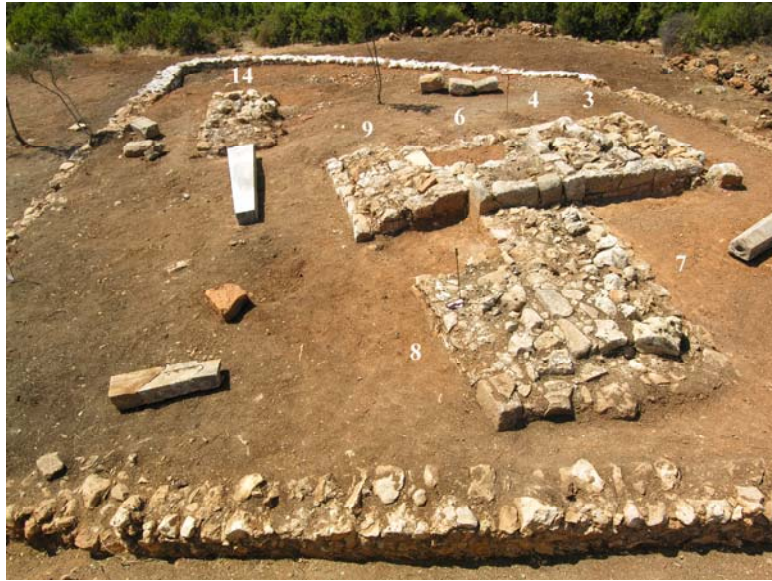
Res.18- Mentеше Mezarlığı. Plandaki numaralarına göre mezarların konumu.

kuzeyinde ve doğusunda ikişer, güneyinde ise bir mezarın daha yer aldığı anlaşıldı (Res. 18). Bu kısımda, bitişik nizamda inşa edilmiş olan toplam altı mezarın bitişme çizgileri takip edildiğinde, 6 numaralı mezarın 9 numaralı mezara, 3, 4 ve 7 numaralı mezarların 6 numaralı mezara, 8 numaralı mezarın ise 7 numaralı mezara bitiştirildiği

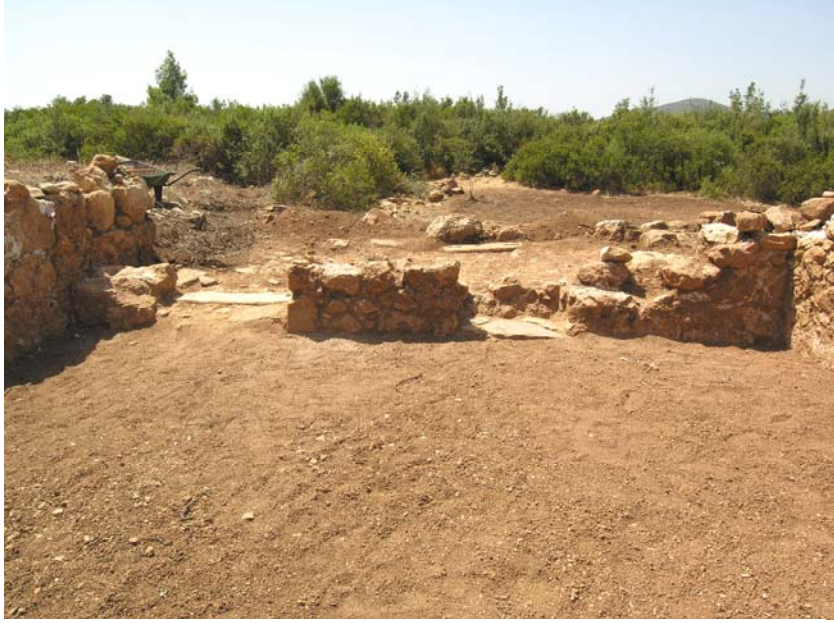
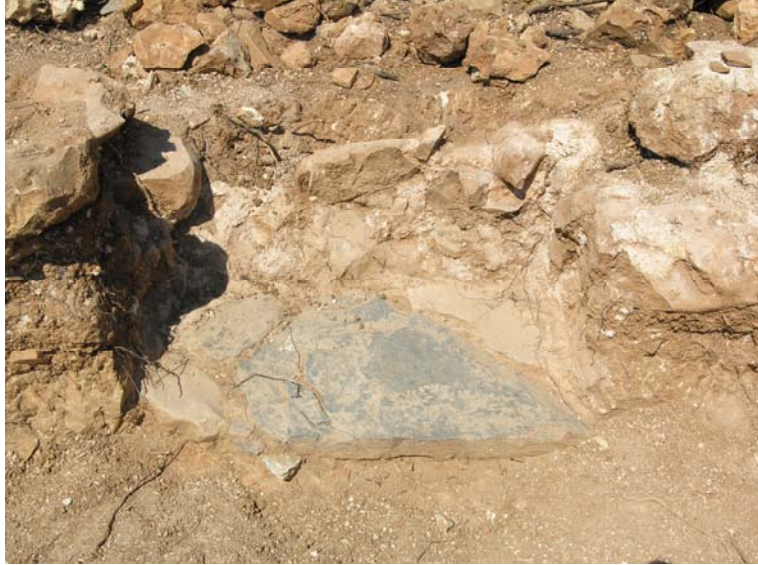
Res.21- Mentese Mezarlığı. Dikdörtgen yapının batı duvarının kuru duvar kaldırıldıktan sonraki görünüm

Res.22- Mentese Mezarlığı. Dikdörtgen yapının batı duvarı üzerindeki ocak nişi

Dikdörtgen yapının batı duvarının temizliği sırasında, bazı taşların harçsız ve gelişigüzel yerleştirildiği dikkatimizi çekti. Bu taşlar kaldırılınca, duvarın kuzey kesiminde, zemini kayrak taşlarıyla döşenmiş, genişliği 90 cm ve derinliği 41 cm olan bir ocak nişi ortaya çıktı. Batı duvarının güney ucunda, 113 cm genişliğinde bir giriş açıklığı, güney duvarının batı kesiminde de, yerden 60 cm. yükseklikte, 67 cm

genişliğinde, dikdörtgen bir niş bulunmaktadır (Res.21, 22). Ocak nişinin hemen önünde, toprağın rengini bir miktar değiştiren bir kül tabakası tespit edilmiştir (Res.23). Batı duvarı üzerindeki giriş açıklığının eşliğinde, üzeri kabartmalı, devşirme bir mermer blok yer almaktadır (Res.24). Dışta, bu giriş açıklığının hemen önünde, zemine yer yer irili ufaklı taşlar döşendiği görülmüştür. Ancak bu döşeme, 8-10 metre uzağından geçen dere yatağından taşan sular nedeniyle, önemli ölçüde tahrip olmuştur (Res.25). Açıklığın önündeki döşeme, 1998 yılında kazısı ve konservasyonu tamamlanan, Ahmet Gazi Medresesi'nin 80 metre kadar doğusundaki zaviyenin önünde yer alan döşemeyi anımsatmaktadır. Taş döşemeli bu alanın üzeri, bir sundurma çatıyla örtülmüş olmalıydı. Yapının güney duvarı, güneybatı köşesinden itibaren, batıya doğru 120 cm. kadar devam ettikten sonra, güneye yönelmektedir.

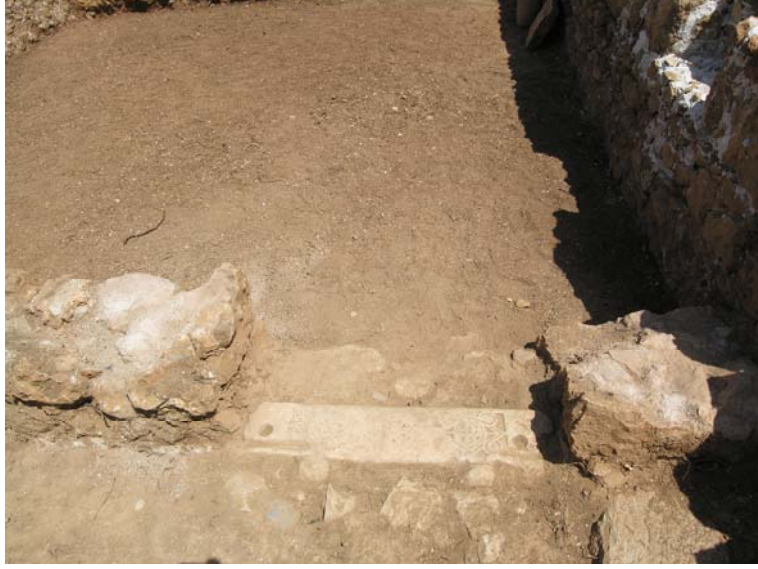
Res.23- Mentese Mezarlığı. Dikdörtgen yapının batı duvarının güney kesimindeki giriş açıklığı.
