BADEMAĞACI KAZILARI 1999 YILI ÇALIŞMA RAPORU

REFİK DURU

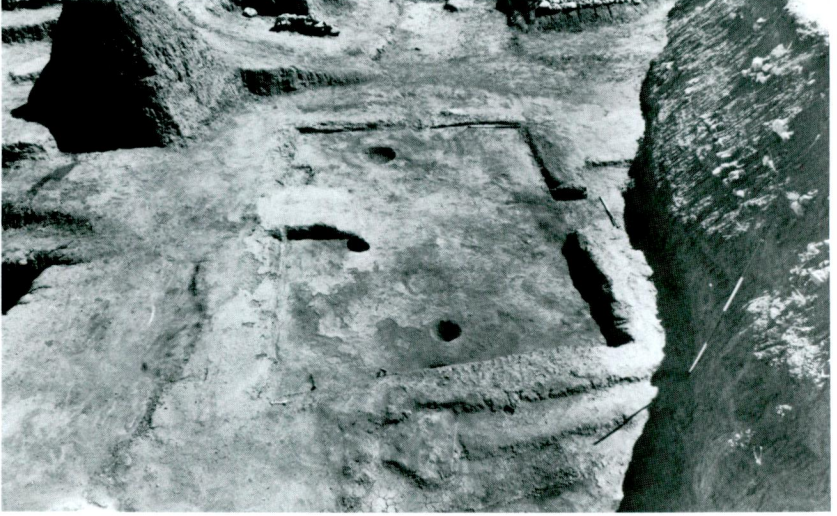
Levha 4/1 - ENÇ 3 yapı katının 5 numaralı evi -batıdan-.

Evlerin tabanları özenle düzleştirilmiştir. 5. yapının tabanında üç ağaç dikmenin delikleri bulunmaktadır (Lev.4/1,2). Aynı evin kuzeybatı köşesinde, kil levhalarla odadan ayrılmış bir depolama yeri ile, fırının hemen bitişiğinde, ince kil levhalardan yapılmış bir kutu vardır.

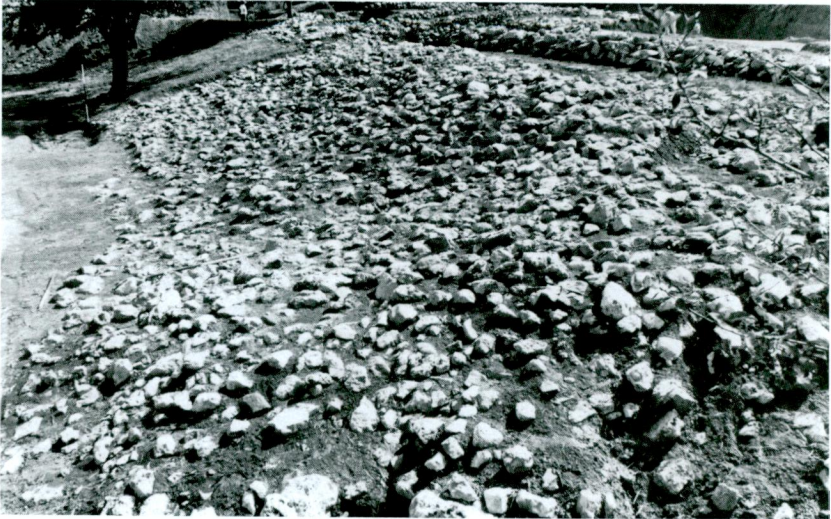
Levha 10/2 - İTÇ 3 ve 2. kat yerleşmelerini çeviren taş döşeme -glacis-.

Bu yılki çalışmalar sırasında, İTÇ yerleşmesinin etrafını çeviren yamaç kaplamasının -glacis-, höyüğün kuzey ucundaki devamı izlendi (Lev.8;10/2)². Bu çalışmalarla, taş kaplamanın iki evreliliği konusunda eski yıllarda yaptığımız saptamanın doğru olduğu kesinlik kazandı. Bu kesimde geniş alanların açılmış olmasına karşın, 1998'de ortaya çıkartılan surun (Duru 2000:) devamına, bu yıl da rastlanılmaması ilginçtir.

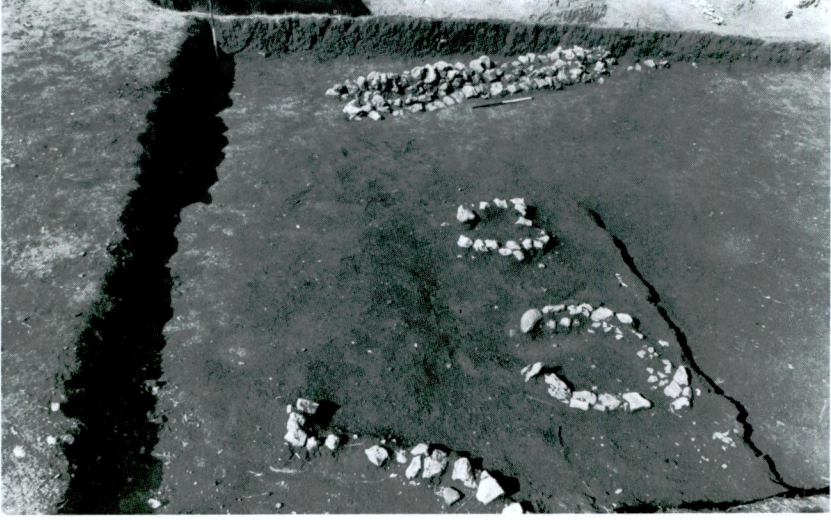
Levha 11/1 - 1999'da kazılan alanda ele geçen en geç İTÇ yerleşmesinin temelleri -güneyden-

C 5-D 1/III-1 plankarelerinde başlanan kazılarda kaldırılan 50 cm.'lik üst birikimde, yuvarlak planlı iki küçük yapıya ait temellerle kalın bir taş duvara rastlandı (Lev.8;11/1). Yuvarlak yapıların çapları 1 m. civarındadır ve silo oldukları düşünülebilir. Güneybatı-kuzeydoğu yönünde gelişen 3.5 m. uzunluğundaki kalın duvar ise iki uçta kesilmiştir ve ait olduğu yapının planı anlaşılammıştır. Kötü işçilikle özensiz yapılan duvarın kuzey bitişiğinde, yığınlar halinde, yuvarlak şekilli, ince, yassı taş nesnelere ele geçmiştir (Lev.11/2;13/1-5). Duvarın, bu alanın hemen kuzey bitişiğindeki C 5/IV 1 karesinde 1993 yılında açılmış olan duvar temelleri ile (Duru 1997:Lev.3/1) herhangi bir ilişkisi yoktur.

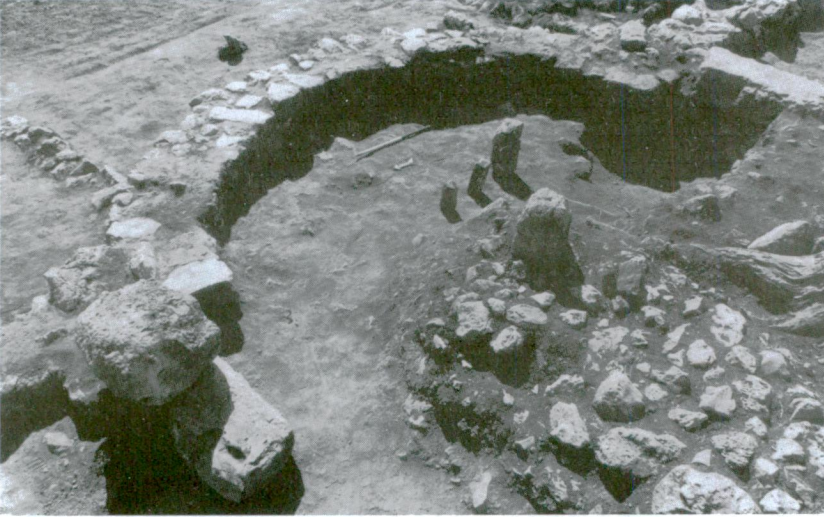
Levha 19/2 - Apsis'in iç kısmı. Ortada üç taş postament ve yanında nirenge noktası betonu.

görülen batı kenarın dışında, nartex'in kalıntılarını aramamızı önerdi⁵. Kilise içinde Hıristiyanlık çağına ait buluntuların ele geçmemesini ilgi çekici bulan Prof.Eyice, apsis'teki taş kaidelerin (Lev.19/2) 'sunak masası'nın ayakları olabileceğini düşünmektedir.

Orta nef'i 5 m., yan nefleri 2.5 m. genişliğinde olan binanın içinde, küçük buluntu yok denecek kadar azdır. Apsis'in ortalarında dikdörtgen prizması biçimli, değişik boylarda, *in-situ* durumda olmayan üç taş kaide (Lev.19/2), taş yığıntısı içinde, binlerce çatı kiremidi kırığı (Lev.22/1,2) ve bir iki parça cam eşya dışında, Hristiyan kültürüne ait çanak çömlek parçası, mozaik taşları, haç, kitabe veya monogram gibi herhangi bir buluntu ele geçmedi.

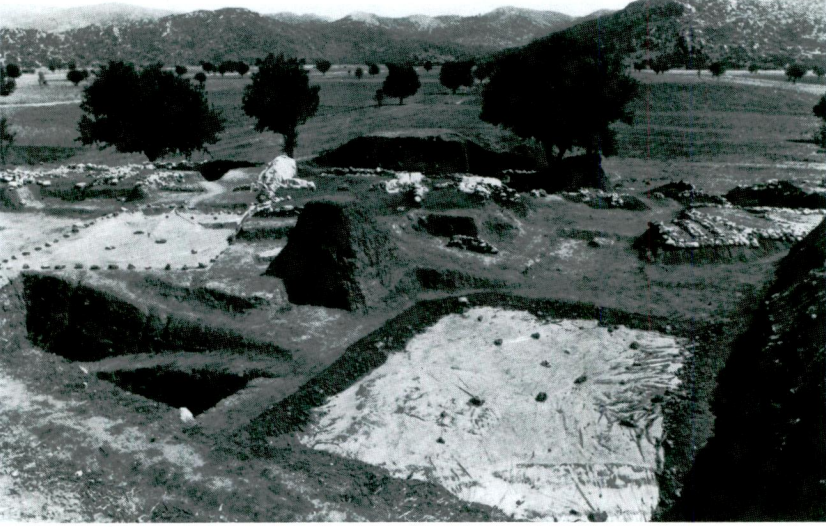
Levha 23/1 - ENÇ ve İTÇ yapılarının korunması için alınan önlemler.

Kazı ekibimiz, son yıllarda yukarıda belirtilen nedenlerle oluşan tahribatı bir oranda gidermek için, kazılan yapıları onarma ve koruma çalışmalarına başlamıştır. Örneğin; daha önceki yıllarda kazılmış olan ENÇ'nin kerpiç duvarlı yapıları büyük oranda yıkılmış olmakla birlikte, planı anlaşılabilen ve bazı taşınmaz eşyaları sağlam durumda bulunan bir kaç yapıyı, mümkün olduğunca uzun süre korumak veya hiç olmazsa bir süre daha anlaşılır durumda tutmak amacıyla çalışmalara başlandı. Yapıları, kış koşullarından korunak için, üzerleri naylon örtü ve toprakla kapatıldı (Lev.23/1).

İTÇ'nin mimarlık kalıntıları için de benzer önlemler alındı. Bu yapıların kuru kuruya, ya da çamur harçla örülmüş taş temelleri/duvarları, düşen taşlar yerlerine konularak bulunduğu günkü yüksekliklerine getirilmeğe çalışılmıştır. Ayrıca, içten ve dıştan toprak doldurularak duvarlara destek verilmiş ve yıkılmaları önlenmek istenmiştir. Onarılan duvarların üstü de naylon örtülerle kapatılmıştır.

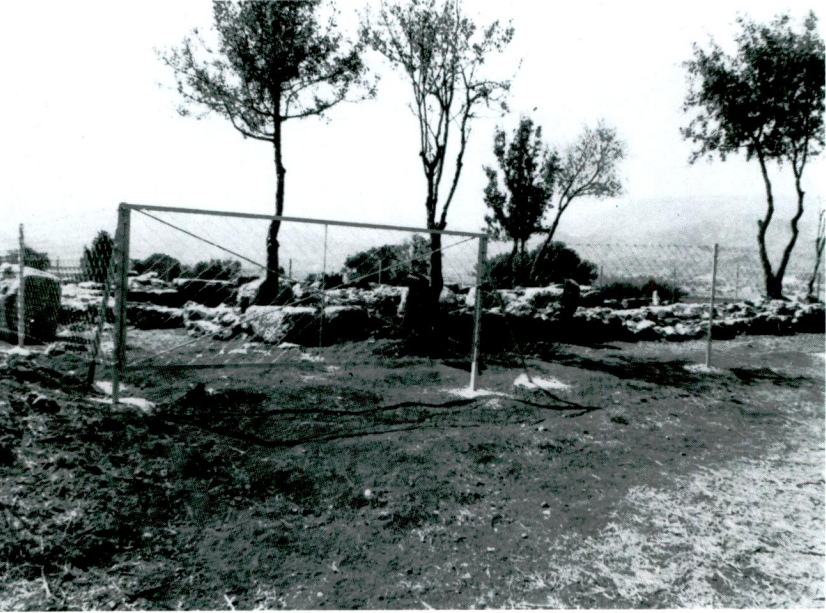
Levha 23/2 - Kilise'nin korunması için alınan önlem.

Kilise'nin korunması amacıyla da önlemler alındı. Yapının içinde ve temeller üzerinde, hayvanların kontrolsüz dolaşmasını önlemek için, yapının dışına demir direkler dikilip, iri gözlü kafes teli ile çevrildi (Lev.23/2).
