KAZISI TAMAMLANDIKTAN SONRA VAN ULU CAMİİ

Oktay ASLANAPA

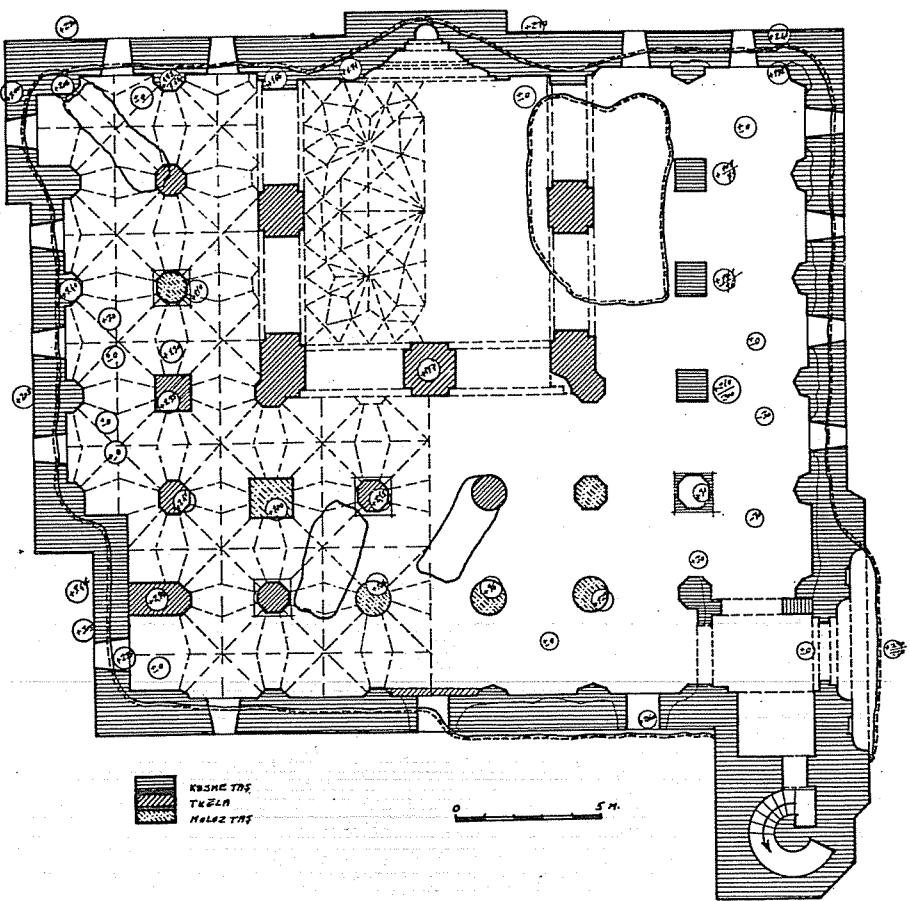
Plan 1 : Eski Van Ulu Camii Kazısı / Haziran 1972 Bachmann'ın Plâni (1912) üzerinde
1972 kazisinin tamamlanmış durumu.
(Altigen tuğla dösemeler zemine esas alınmıştır).
Çizerenler : Yıldız Demiriz - Gönül Güressever.

Temmuz 1970 de başlayan Van Ulu Camii kazısı 1971 Ağustosunda devam ederek 1972 yılı Haziran ayı sonlarında tamamlanarak duvarların iç tarafı boydan boyá temizlenmiş ve payelerden kalan kısımlar da eksiksiz olarak meydana çıkarılmıştır (Res. 1-4). Bu çalışmalar sonunda Bachmann'ın 1911 de cami çok harap ve kısmen yıkılmış durumda iken çıkardığı plânnin esası doğru olmakla beraber detaylarda bazı farklar olduğu anlaşılmıştır (plân 1). Yeniden çizilen bu plânda payelerin ve duvar yarıml payelerinin durumu, şekli ve yapıldığı malzeme bakımından ayrı ayrı tespit edilmiş olup makâlenin sonuna eklenen listede harfler ve numara sıralarına gö-

re değişiklikler açıklanmıştır. Daha önce güney doğu köşesinde yıkılmış dumruda yerinde bırakılan payeden başka mihrap kubbesinin kuzeyindeki bölgede iki paye daha yıkıldıları yerde etrafı temizlenerek bırakılmıştır. Plân ve desenleri Bachmann'ın yayınladığı fotoğraflarla cami harap durumda iken çekilen eski fotoğraflarda açıkça belli olan büyük mihrap kubbesinin veya tonozunun batı duvarı yıkılmış halde 1971 Ağustos kazısında meydana çıkarılmış, fakat kesilip taşınması çabuk dağılan tuğla örgü ve kolayca bozulan stuk süslemeler yüzünden imkânsız olduğundan bir kat kalın naylon, bir sıra tuğla üzerine toprakla örtülmüş bırakılmıştı (Res. 5 a, b, c, d, e) 1972 Haziranında tekrar açılıncı, aradan geçen şiddetli kış yüzünden epeyce zarar görüdüğü anlaşıldı (Res. 6 a, b).

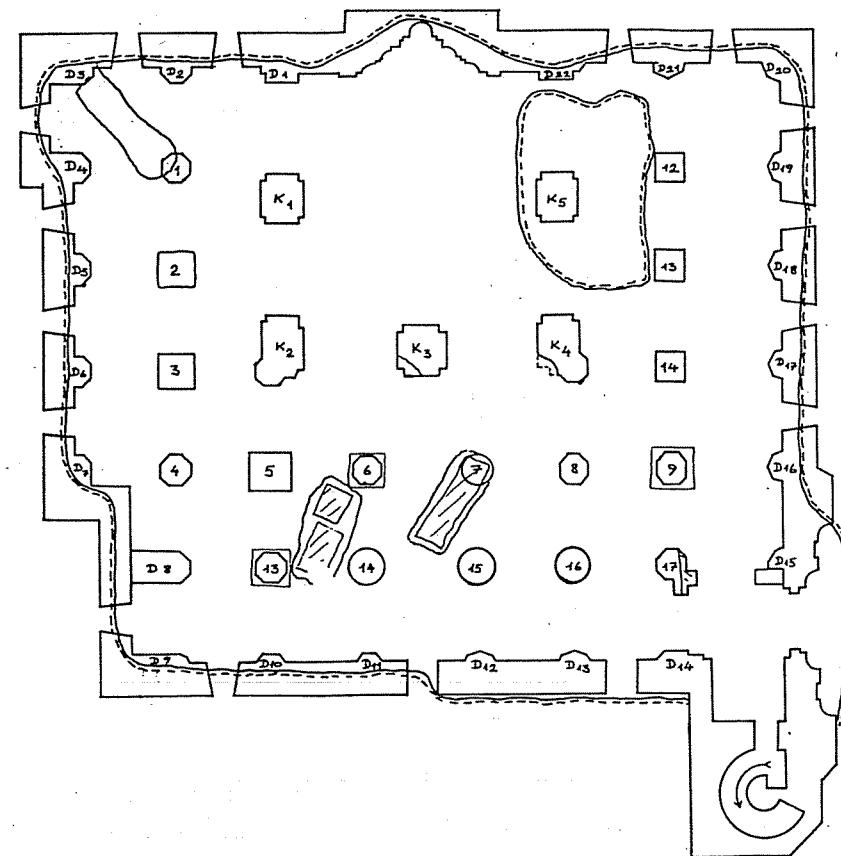
Plân 2 : Payelerin durumunu gösteren kroki.

(Payelerin durumu ve numaraları Plân 2 de belirtilmiştir)

- D 1 — Plândaki gibi. Duvarla birlikte aynı malzemeden.
(duvar payesi) Altı kesme taş, üstü tuğla.
- D 2 — Ölçüleri; 24-48-50-44-24 olup, malzeme D1 gibi.
- D 3 — Plândaki gibi. Malzeme aynı.
- D 4 — » » » »
- D 5 — » » » »
- D 6 — » » » »
- D 7 — » » » »
- D 8 — Plândaki gibi. Ancak malzeme tuğla, teknik; duvarın üst kısmı gibi.

D 9 — Plândaki gibi. Malzeme D.1 gibi aynı.

D 11 — Plândaki gibi. Ancak duvar işçiliği farklı. Taş duvar daha alçak. Diğerlerinden daha aşağı seviyede tuğla duvar başlamış.

D 12 — Tamamen yıkık. Taş temeli plândaki gibi.

K 1 (Kubbe Payesi) — Plândaki gibi. Sadece tuğla temeli mevcut.

K 2 — Plândaki gibi. Tamamen tuğla. Zeminden 240 cm. yüksekte, temeli taş.

K 3 — Plândaki gibi. Sadece kare plânlı temeli mevcut. Üst kısmının plândaki gibi olduğunu gösteren izler var. Temelin Kuzey-doğu köşesi bulunamadı.

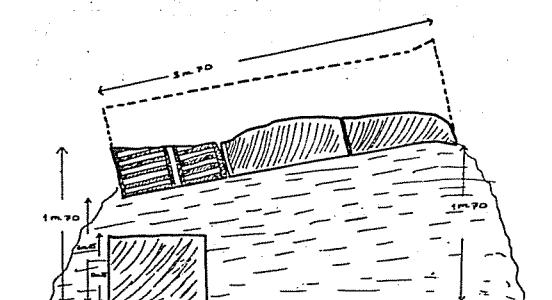
Plân 2a : Silindirik payenin durumu.

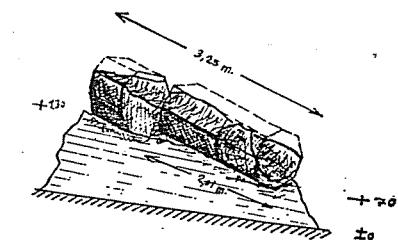
Plân 2b : Sekizgen payenin durumu.

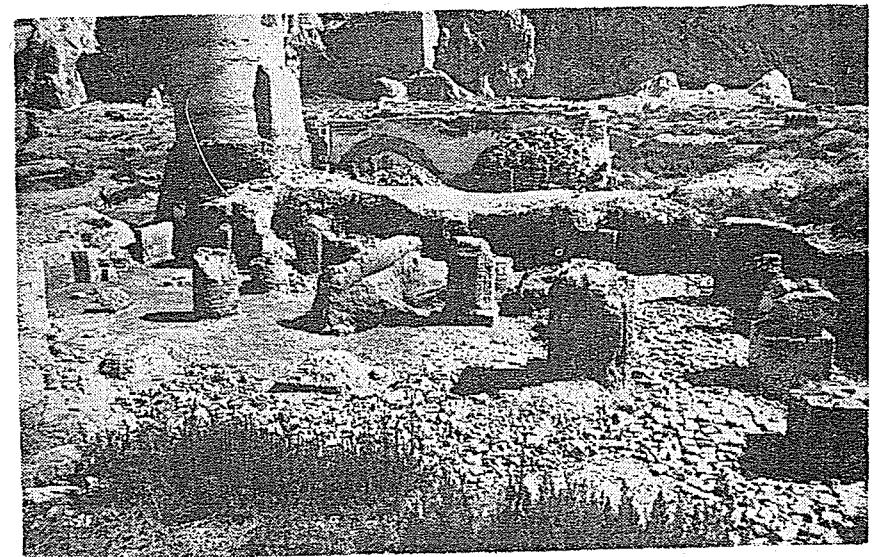
Resim 3. Kazi tamamlandıktan sonra camiin durumu. Mihraptan kuzeye doğru.

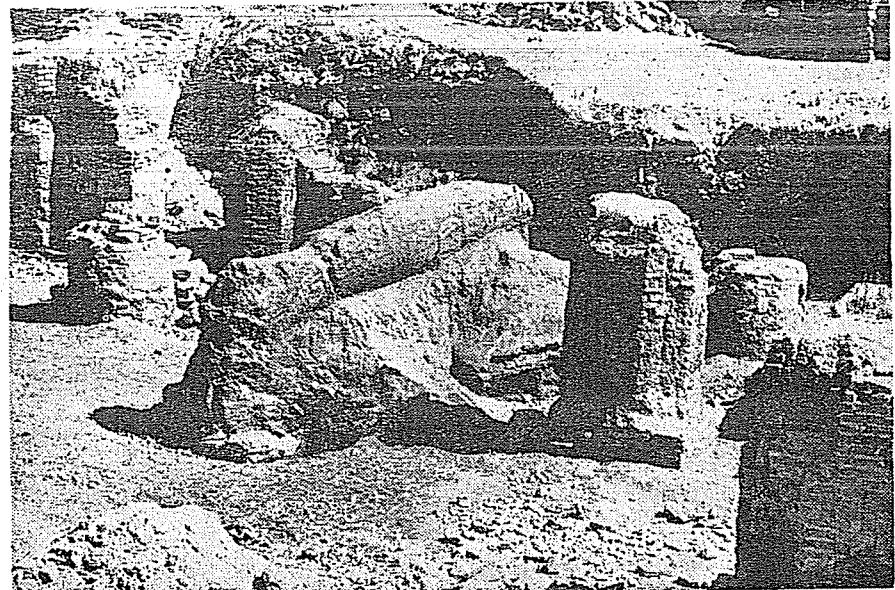
Resim 4. Yıkık silindirik payenin durumu.

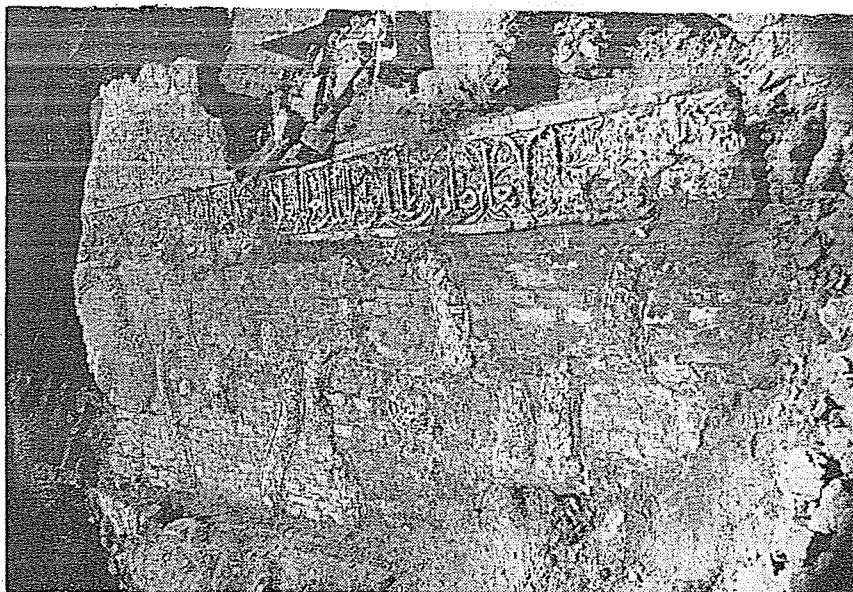
Resim 6a. Mihrap duvarının veya tonozunun batı kısmının kazıdan
sonraki durumu (1971)

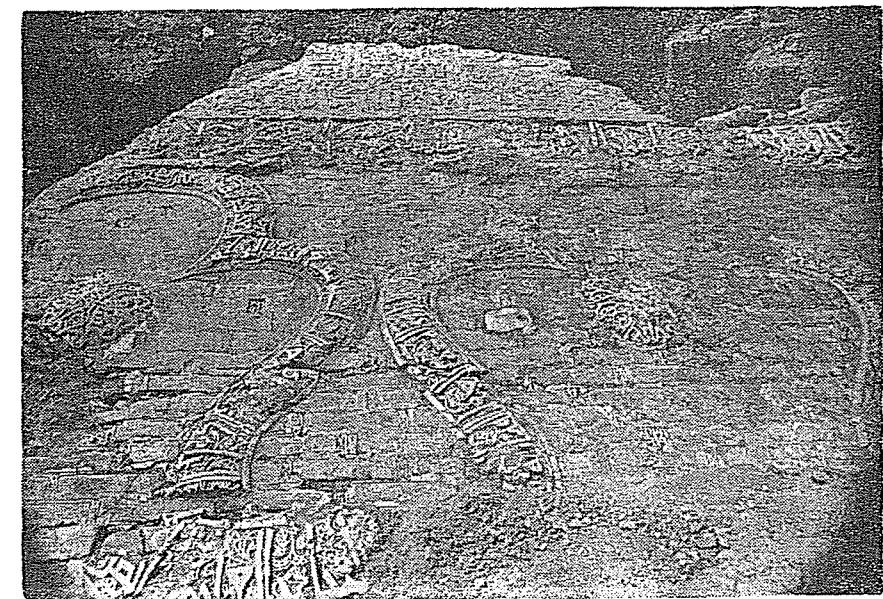
Resim 6b. Aynı duvarın 1972 deki durumu.

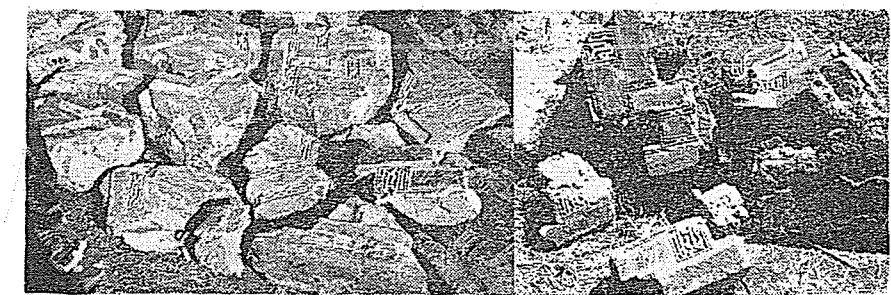
Resim 11. Van Ulu Camiinde kullanılan derzlerden örnekler.

Tuğla örgülü duvarda ayrı çeşit derz tesbit edilmiştir (Res. 11, Desen A. 1-9) Kare ve dikdörtgen biçiminde Allah yazılı, örgü ve geçme örüğü içine çiçek dekorlu çapraz çizgili geometrik olarak çok değişik derzler vardır. Allah yazılı olanlar (Desen A. 1-2) İsfahan Estercan Mescidi Camii (710/1310) ile Yezd Mescidi Camii (724/1324)ndeki, çapraz çizgili olanlar Desen A. 3) Natanz Şeyh Abdüssamed-i İsfahani türbesiyle (707/1307) Olcayto Hudabende türbesindeki (1304-1313) derzlere benzemektedir ki, hepsi ondördüncü yüzyıl başlarından kalmadır. Tuğla ve stuk olarak geometrik süslemeler bakımından da cami çok zengin çeşitler gösteriyor. Mihrap alınlığı köşe dolgusu olarak daha ilk yılda ele geçirilen ve sekizgenlerin kesişmesinden meydana gelen geometrik tuğla süsleme stuk parçalar halinde diğer kısımlarda bulunmuştur.

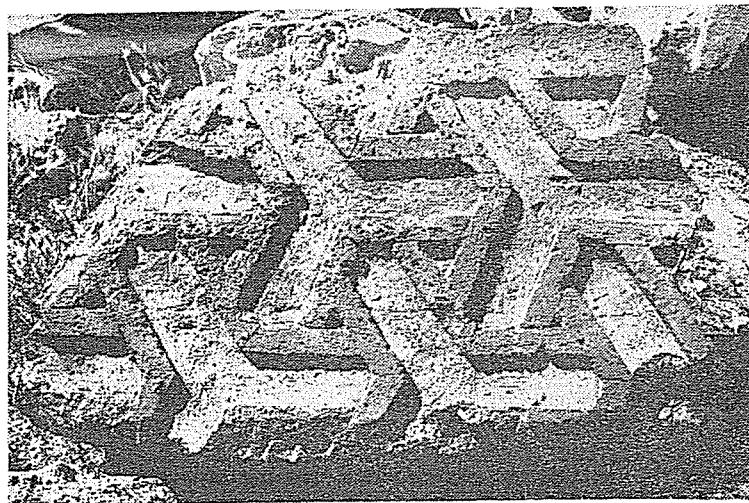
Resim 12. Altigenlerin meydana getirdiği tuğla süsleme.

Fakat mihrap kubbesinin önündeki tonozda altigenlerin bir üstten bir alttan geçerek birbirine kesmesinden doğan tuğla süslemeler değişik bir geometrik örnek olarak ilk defa burada görülmüştür. (Res. 12, Desen B, C.) Onbirinci yüzyılda Karağan kümbetlerinden başlayarak Türk sanatında devamlı olarak geliştirilen bu geometrik süslemeler, Anadolu Selçukluları, Beylikler ve Osmanlı devrinin çeşitli devrinin çeşitli sanat kollarında sık sık göze çarpmaktadır. Fakat bunun tam benzeri Erzurum Çifte Minareli Medrese avlusunun köşe sütununda taş üzerine işlenmiş olarak görülür (Res. 12 b).

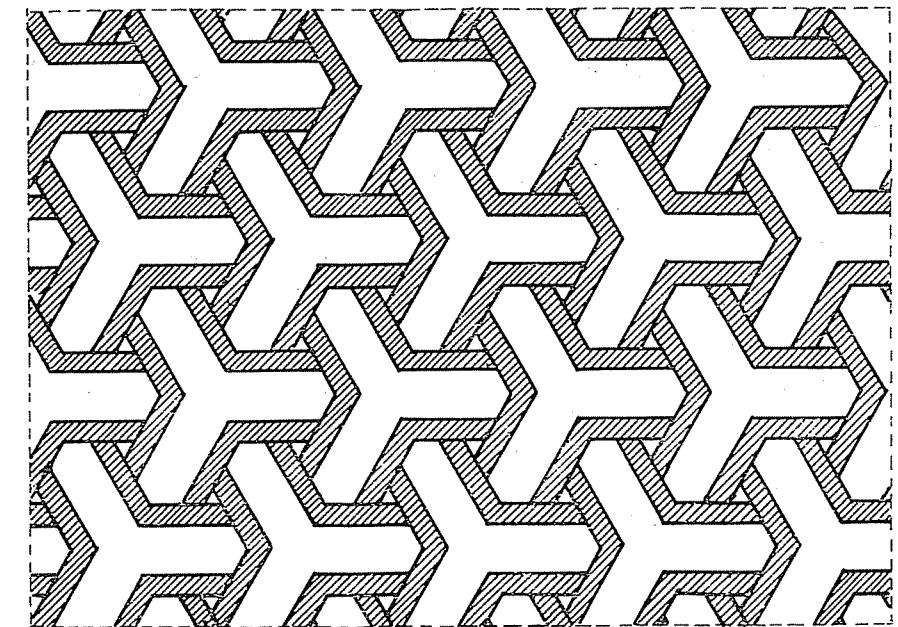
Desen B: Resim 12 deki tuğla süslemenin tamamlanmış şekli.

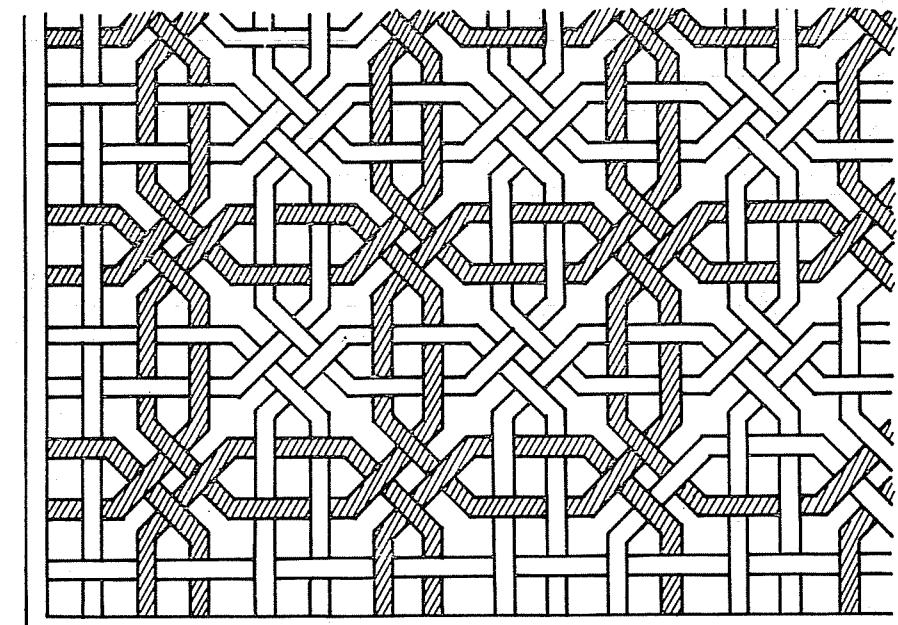
Desen C: Sekizgenlerin içine girmesinden meydana gelen tuğla süslemenin tamamlanmış şekli.

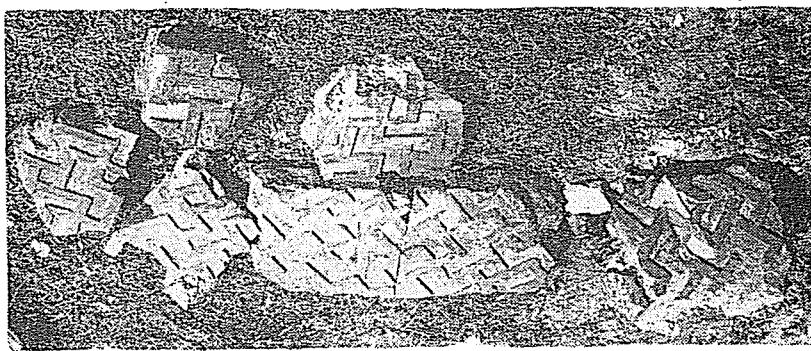
Resim 13. Gamalı haglardan meydana gelen geometrik süsleme parçaları.

Mihrap kubbesinin önündeki tonozda kolları uzatılmış ve birbirine bağlanmış gamalı haçların meydana getirdiği diğer geometrik tuğla süslemeli parçalarda örnek yine ilk defa Van Ulu camiinde görülen değişik bir kompozisyondur (Res. 13, Desen D). Yine tuğladan kesme beşgenlerin dörder dörder birbirine bağlanmasından doğan yıldız haç örneği Samerra'ya kadar uzanan ve onbirinci yüzyıldan başlayarak Türk sanatında çok kullanılan geometrik kompozisyonun değişik bir gelişmesi olarak dikkat çeker (Res. 14, Desen E). Mihrap kubbesine bitişik ön taraktaki tonozda daire madalyondan kalma 0.87×0.59 m. boyutlu büyük bir parçada altigenin her kenarından çıkan iki kol, ortada yıldız etrafında geometrik bir kompozisyon halinde gelişmektedir (Res. 15, Desen F).

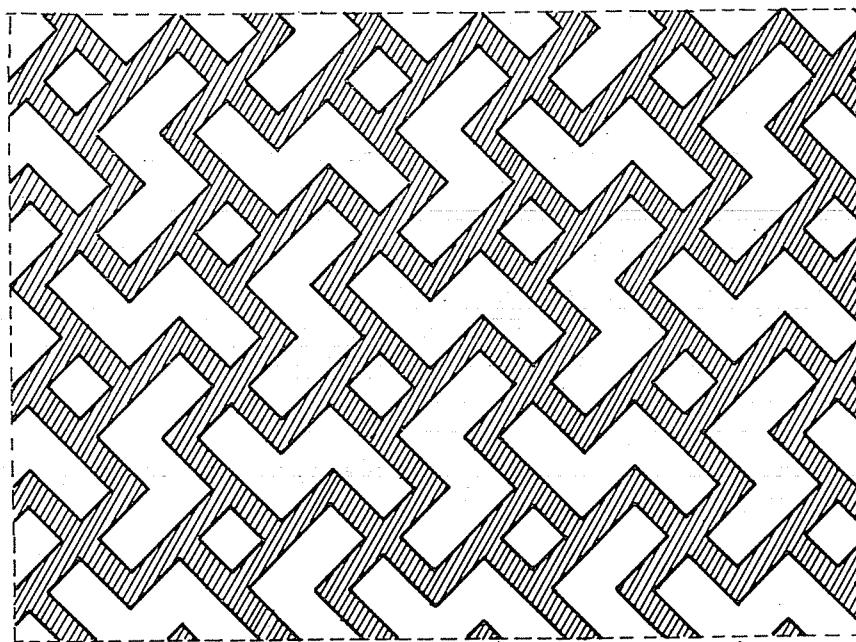
Desen D: Resim 13 deki tuğla süslemenin tamamlanmış şekli.

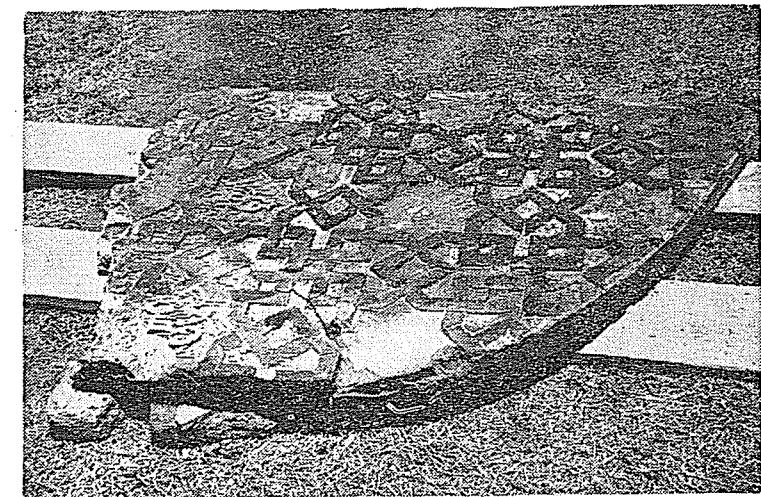
Resim 14. Tuğladan kesme besgenlerin meydana getirdiği geometrik süsleme.

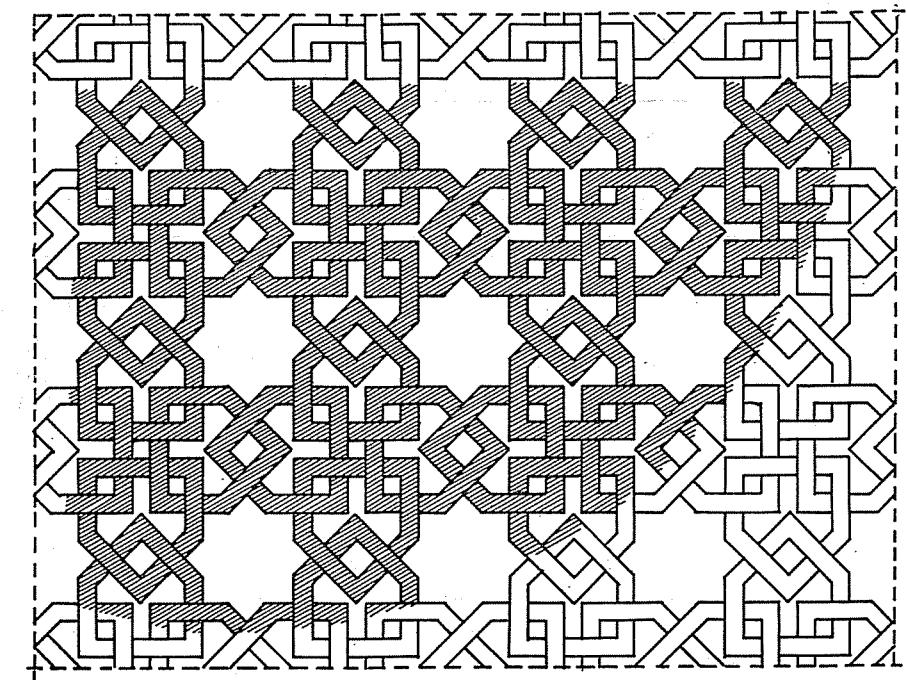
Desen E: Resim 14 deki tuğla süslemenin tamamlanmış şekli.

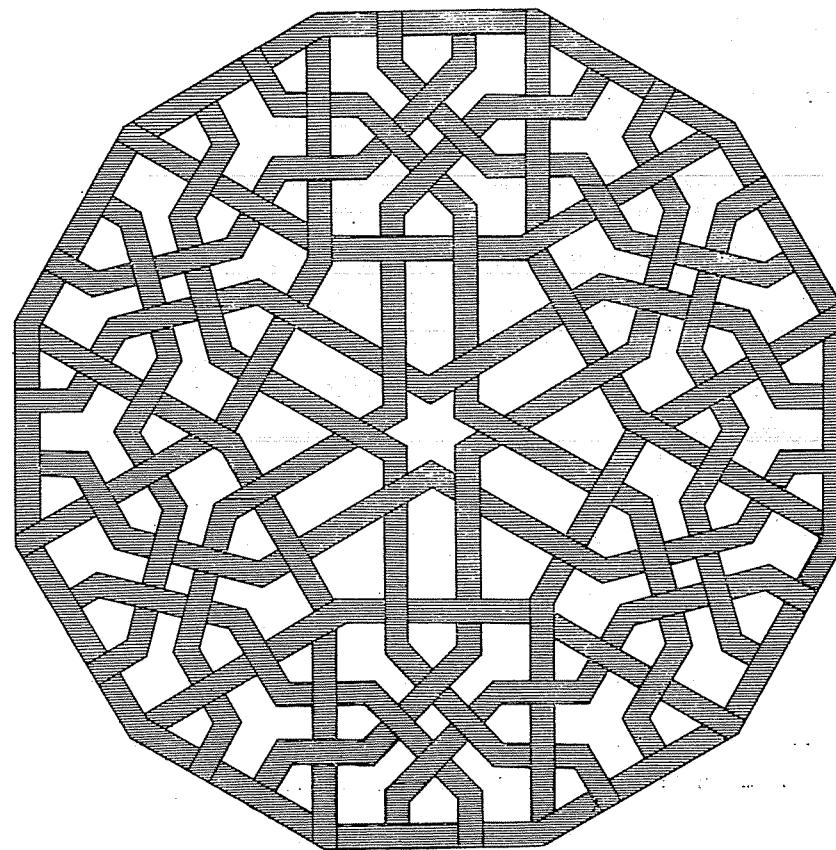
Desen F: Resim 15 deki madalyonun tamamlanmış şekli.

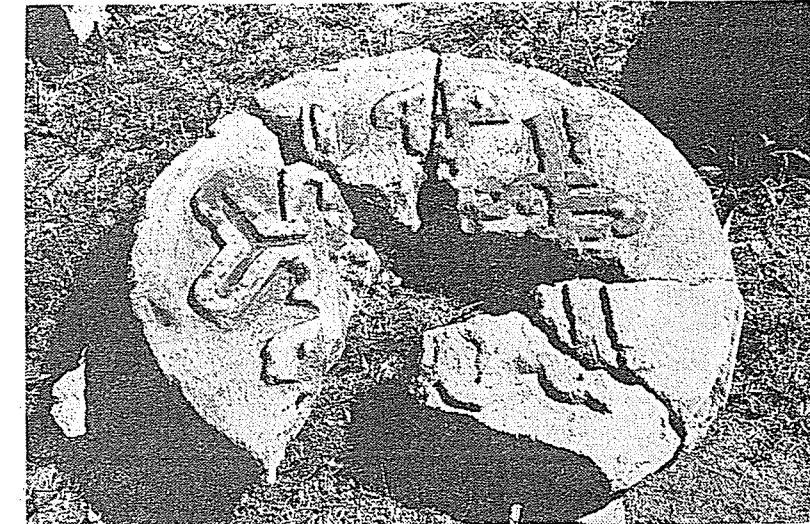
Resim 16. Kûfi yazı dekorlu tuğla madalyon.

Mihrap önü kubbeli mekâna ait daire biçiminde (0.69×0.69 m.) büyük madalyon, tuğladan kesme kûfî harflerden yüksek kabartma geometrik bir kompozisyon meydana getirmektedir (Res. 16). Kırılmış olan bu madalyonun ancak beş parçası çıkarılabilmiş, eksik kısımları Dr. Yıldız Demiriz tarafından tamamlanarak orijinal şekliyle çizilmiştir (Desen G).

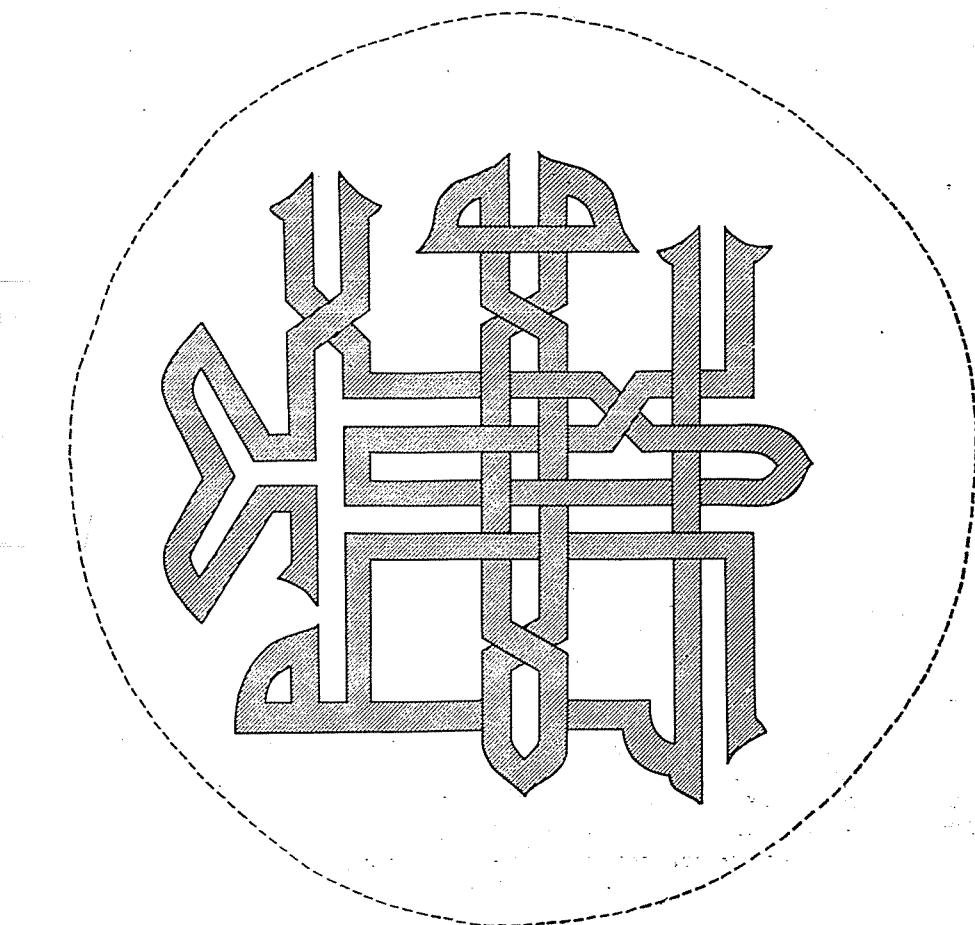
Desen G: Kûfi yazılı madalyonun tamamlanmış şekli.

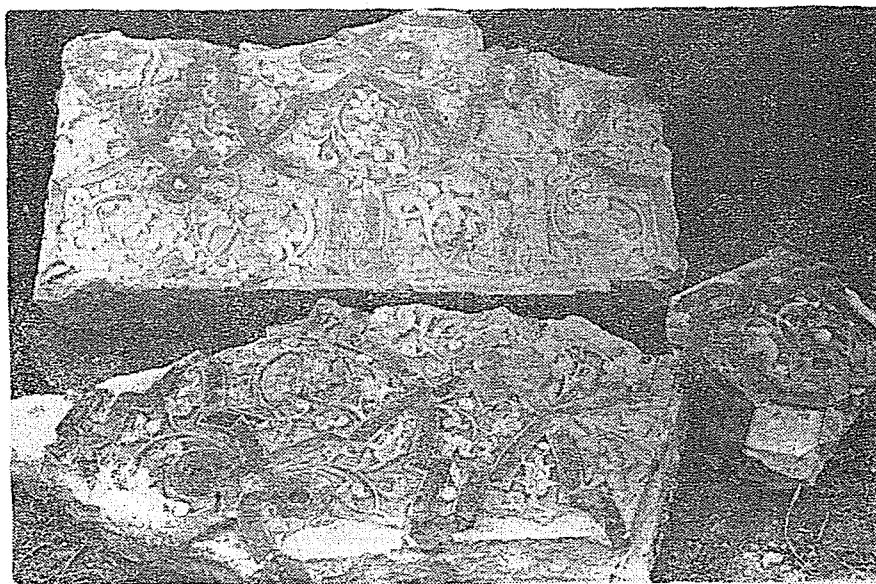
Resim 17. Mihrap üstü kitabe kusağından parçalar.

Bunlar dışında kazıda en bol sayıda elde edilen büyük boyda önemli parçalar, kubbeli mekânı mihrap üst kenarından başlayarak çeviren tuğladan kesme harflerle yazılmış örgülü kûfî kitabe kuşağındandır. Bunun boşlukları düz sathlı kabartma halinde ştukdan kıvıkdal, şekayık, rûmî, ve palmetlerle süslenmiş, zemin de yer yer sarı ve mavi renkte boyanmıştır (Res. 17).

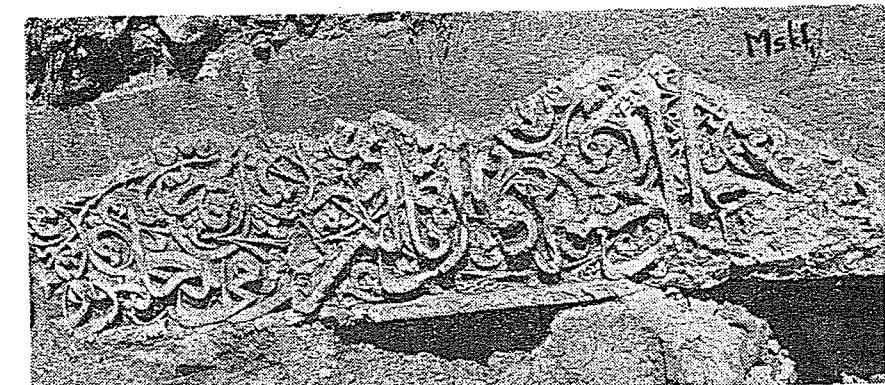
Resim 18. Mihrap bölümünden çicekli sulus kitabe parçası.

İç içe daireler arasında palmet, rûmî ve diğer bitki motifleriyle süslenmiş büyük parçalar sayı bakımından ikinci sırayı alır. Sütüs kitabeler hemen hep ştuk kabartma olarak yazılmış, harflerin arası bunlarda da damarlı rûmîler, palmetler ve kıvıkk dallarıla süslenmiştir (Res. 18).
