GEDİZ'DEKİ (KÜTAHYA) KIRSAL MİMARİDEN ÖRNEKLER: ÇAMAŞIRHANELER

Bu çalışmada, Gediz ilçesindeki geleneksel toplu kullanım yapılarından çamaşırhaneler seçilerek bölgede sürdürülebilir mimarlığın izleri araştırılmıştır. Alan çalışması Gediz ilçe merkezi ve ilçeye bağlı köylerdeki yapıları kapsamaktadır. Gediz ilçesi ve köylerinde tespit ettiğimiz yirmi çamaşırhanenin plan kurgusu, genellikle dört duvardan meydana gelen, tek mekan şeklindedir. Üç çamaşırhanede ise birer tuvalet vardır. Yirmi çamaşırhaneden on yedisi dikdörtgen planlıdır. İki çamaşırhane eyvan şeklinde üç duvara sahiptir, biri ise "L" planlıdır. Bugün çoğu metruk durumda olan çamaşırhanelerde kullanılan yapım teknikleri, malzemeleri ve plan şemaları ile mekan dağılımları incelenerek binalardaki sürdürülebilir tasarım yaklaşımları değerlendirilmiştir.

EXAMPLES OF RURAL ARCHITECTURE IN GEDİZ (KÜTAHYA): LAUNDRIES

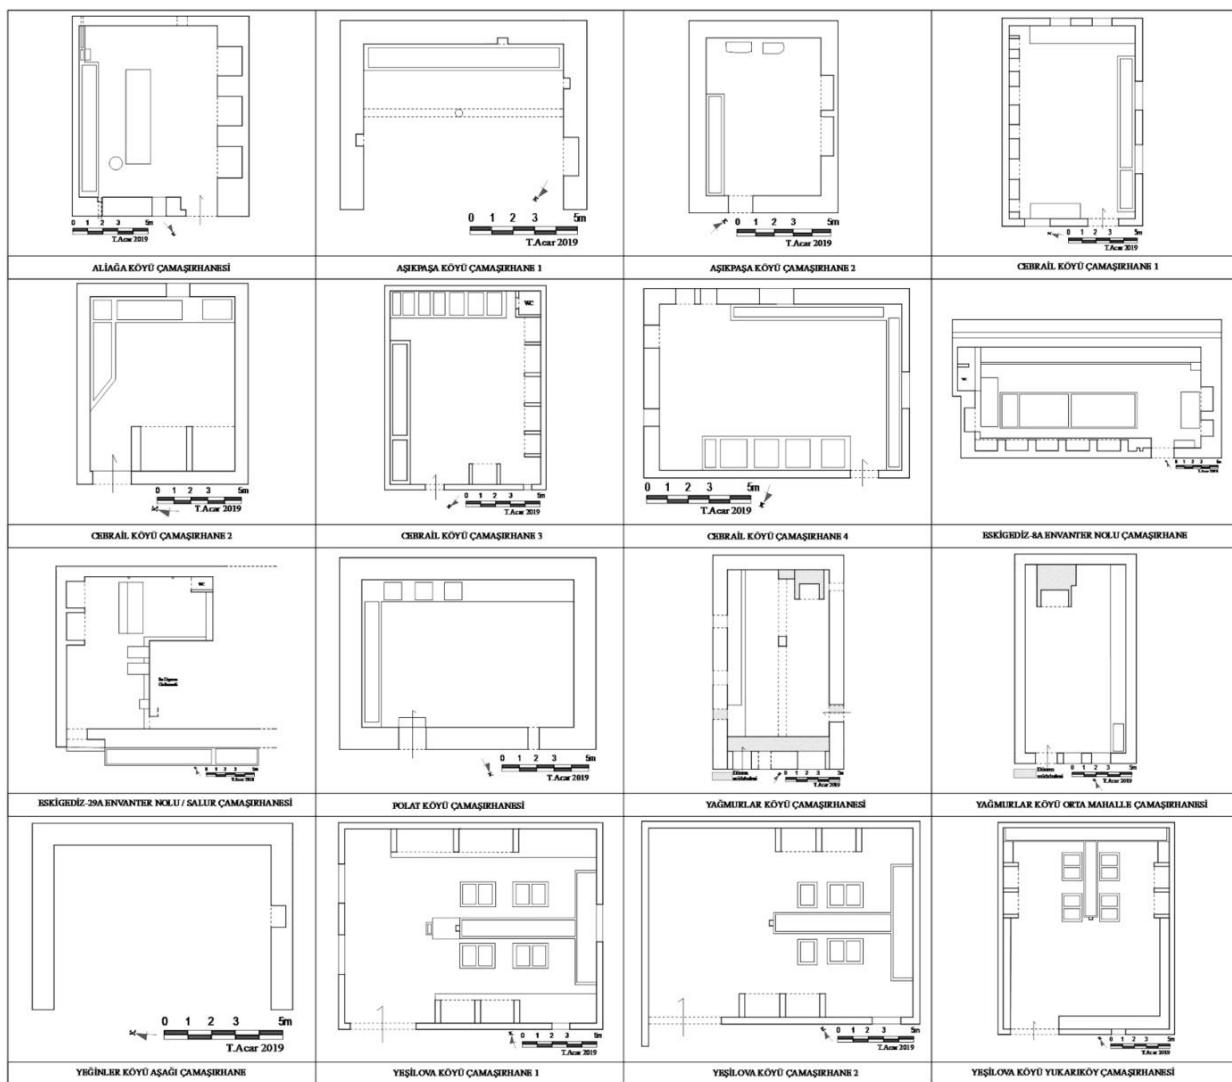
Şekil 2. Gediz Çamaşırhanelerinin Planları¹¹ (Çizimler yazara aittir).

Gediz ilçesi ve köylerinde tespit ettiğimiz yirmi çamaşırhanenin plan kurgusu, genellikle dört duvardan meydana gelen, tek mekan şeklindedir (Tablo 1). Üç çamaşırhanede ise birer tuvalet vardır (Tablo 1). Yirmi çamaşırhaneden yedisi doğu-batı yönlü enine dikdörtgen planlı, ikisi doğu-batı yönlü dikine dikdörtgen planlı, biri kuzey-güney yönlü enine dikdörtgen planlı ve yedisi de kuzey-güney yönlü dikine dikdörtgen planlıdır (Tablo 1). "L" şeklinde plana sahip tek yapı, Salur Çamaşırhanesi'dir. Aşıkpaşa Köyü'ndeki birinci çamaşırhane ile Yeğenler Köyü'ndeki Aşağı Çamaşırhane ise eyvan şeklinde üç duvara sahiptir (Şekil 1-2, Tablo 1).

konstrüksiyonlu birer çatı ile örtülü, tek mekandan meydana gelen, duvarlarında ocakları, içlerinde çamaşır yıkamak için tasarlanmış işlikleri, zemininde atık su kanalları¹⁰ bulunan yapılar şeklinde tasarlanmıştır. Gediz çamaşırhanelerin plan şemasına ve mekan dağılımı genellikle aynıdır. Arazi çalışmaları sırasında tespit edebildiğimiz, mimari bütünlüğü bozulmamış yirmi yapıdan on yedisi dikdörtgen plan şemasına, ikisi eyvan şeklinde, biri de "L" şeklinde plan şemasına sahiptir.

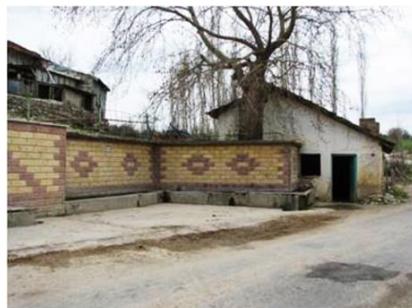
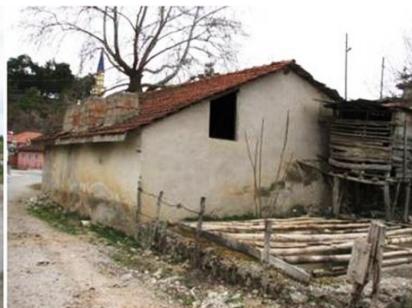
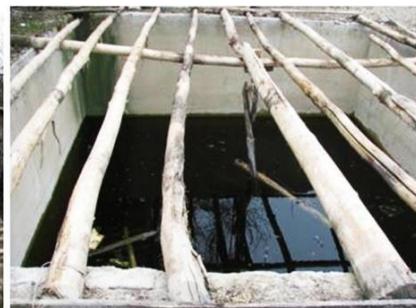
Ali Ağa Köyü Çamaşırhanesi

Gediz'deki çamaşırhanelerden Aliağa Köyü (güney cephesine) ve Işıklar Köyü'nde yer alan çamaşırhanelerin (kuzey cephe) arka cephelerine birer havuz yerleştirilmiş, bu havuzla çamaşırhanenin içerisindeki tekne ile bağlantı bir kanalla sağlanmıştır. Benzer durum Eskigediz'deki Salur Çamaşırhanesi ve Yeşilova Köyü'ndeki iki çamaşırhanede su deposu ile Eskigediz'deki 8A Envanter numaralı çamaşırhane ve Yeğinler Köyündeki Aşağı Çamaşırhane'de ise su yolları ile sağlanmaktadır.

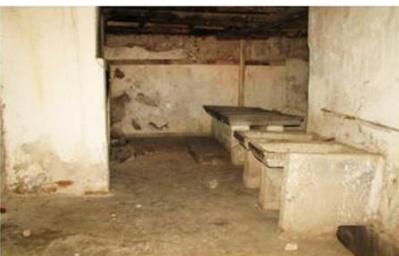
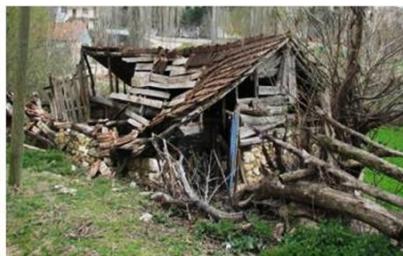
Işıklar Köyü Çamaşırhanesi

¹¹ Işıklar Köyü Çamaşırhanesi, Yayla Köyü'ndeki iki çamaşırhane ve Yeğinler Köyü Yukarı Çamaşırhane, örtüleri ve duvarlarının büyük kısımları yıkık olduğu, mimari bütünlükleri bozuldukları için rölöveleri alınamamıştır.
