Açık Kaynak Kodlu CBS Yazılımları ile Trafik Kaza Yoğunluk Analizleri: İstanbul Örneği

Traffic Accident Density Analysis Using Open Source GIS Software: The Case of Istanbul

Bu makale, Gebze Teknik Üniversitesi'nde Prof.Dr. Taşkın Kavzoğlu danışmanlığında Yunus Emre Önder tarafından gerçekleştirilen yüksek lisans tez çalışmasının sonuçlarını içermektedir.

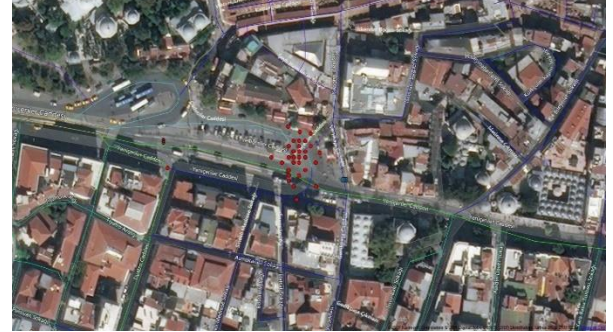
Bu kavşağın 100 m ilerisinde yer alan trafik kaza noktalarının yoğunlaştığı yerler Şekil 4’de gösterilmektedir. Bu alanda 2017 yılında 39 adet trafik kazası gerçekleşmiştir.

Şekil 4. Beyazıt U dönüşü sinyalize kavşağı trafik kazası noktaları.

39 adet kazanın gerçekleştiği bölge “İETT otobüsleri hariç girilmesi yasak” tabelası ile engellenmiştir, ancak araçlar bu alana yoğun şekilde girmektedir. Kavşakta yaşanan kazaların %70’i yayalara çarpma ve yandan çarpma türü kazalardan oluşmaktadır. Kazaların %40’ı hafta sonu gerçekleşmiş, %90’ı hava açıkken, %51’i ise gündüz gerçekleşmiştir.

Bu alanda tramvay yolu ihlal türü EDS bulunmakta ve trafik polisleri de sıklıkla kavşak kontrolü için alanda bulunmaktadır. Otobüs durakları ve tramvay hattında bu denli yoğun giriş kontrolü olmasına rağmen araçların rahatlıkla alanı kullanabilmesi ihlal kurallarının çok denetlenmediğini göstermektedir. Ayrıca, otobüs duraklarının olduğu alan ile yolun karşısına geçmek için kullanılan alanlarda bir yaya geçidi yer almamaktadır. Bu alan için otobüslerin giriş çıkışlarını sağlayacakları manevra alanları dışında yaya geçitleri oluşturulmalı ve ticari- sivil herhangi bir aracın bu alanı kullanması engellenmelidir.

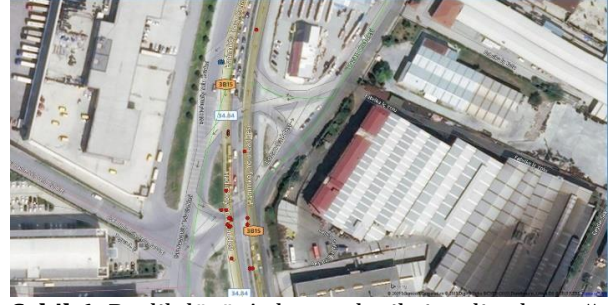
Bu sinyalize kavşak, Avrupa Otoyolu-Hadımköy Bağlantısı ile Lozan caddesi, Hadımköy yolu kesişimlerinde yer almaktadır bu alanda 16 adet trafik kazası gerçekleşmiştir (Şekil 6). Yoğun trafik kazasının gerçekleştiği bu lokasyon aşağı ve yukarı yönlü akan ve bölünmüş yol ile ayrılmış bir trafikten oluşmaktadır. Aşağı ve yukarı yönlü seyreden bu trafik TAYPA isimli firmanın önünden sola dönüş yaparak, bu yola katılım sağlayan yol ile kesişmekte sağa dönüş ve karşı yöne geçiş sağlanmaktadır.

En fazla kaza Cuma günü yaşanmıştır toplam kazaların %30'una karşılık gelmektedir. Kazaların %80'i hava açıkken, %75'i gece vakti yaşanmıştır. Sinyalize kavşak bulunan bu alanda çok sayıda kaza gerçekleşmesinin sebebi gece vakti, açık havada ve yandan çarpma türünde kazaların oluşması kriterleri göz önünde bulundurulduğunda sürücülerin kontrolsüz ve süratli bir şekilde kavşağa girdiği anlaşılmaktadır.

Şekil 6. Beylikdüzü-Ankara tekstil sinyalize kavşağı trafik kazası noktaları.

Kavşaktaki sinyalin özneliği kontrol edildiğinde gece sinyal flaşörünün kapalı olduğu bilgisinin yer aldığı görülmüştür. Buradaki kazaların önlenmesi için gece flaşörü aktif edilebilir ve yol yüzeyine hız azaltıcı önlemler alınarak kontrol sağlanabilir.

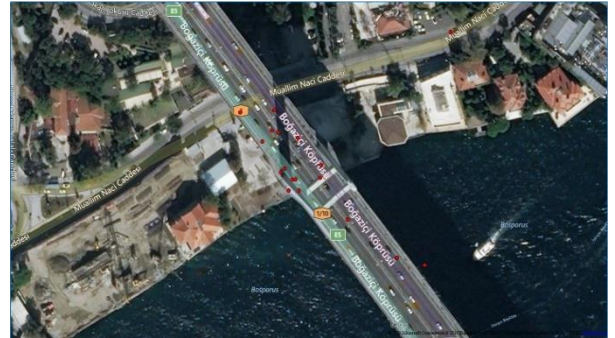
15 Temmuz Şehitler Köprüsünün Avrupa yakası gidiş ve geliş istikametlerinde trafik kazaları yoğunlaşmaktadır. Bu alanda 17 adet kaza gerçekleşmiştir (Şekil 7). 15 Temmuz Şehitler Köprüsünde kazalar çoğunlukla havanın açık olduğu zamanlarda gerçekleşmiştir. Haziran ayı gündüz, diğer aylara göre daha fazla kaza gerçekleşmiştir. Kazaların oluşmasında gece-gündüz gibi faktörler çok etkili olmamıştır. Özellikle kazaların açık havada gerçekleşmesi sürücülerin köprü girişine dikkatsiz bir şekilde yaklaştığını herhangi bir yol-engel durumu olmadan kaza yapmalarına neden olmuştur.

Şekil 7. 15 Temmuz şehitler köprüsü Avrupa yakası köprü girişi trafik kazası noktaları.

Köprü üzerinde devamlı çizgi şeklinde yol şeritleri bulunmaktadır. Yandan çarpma türü kazaların daha çok görülmesi nedeniyle sürücülerin kurallara uymadığı ve bu sebeple kazaların gerçekleştiği düşünülmektedir.

- 15 Temmuz Şehitler Köprüsünde gerçekleşen kazaların özellikle köprü girişinde

yoğunlaşması sürücülerin genellikle şerit değiştirmelerinden kaynaklanmaktadır. Hâlbuki köprüye gelmeden şeritlerin katılımı yaklaşık 300 m öncesinde gerçekleşmekte ve köprü girişinden itibaren devamlı çizgi bulunmaktadır. Sürücüler köprü girişinde araç hızlarını düşürmekte ve dikkatlerini araç kullanmaya vermemekte genellikle cep telefonları ile uğraşmakta veya manzara seyretmek için dikkatlerini yolun dışına verdikleri yapılan saha gözleminde anlaşılmıştır.

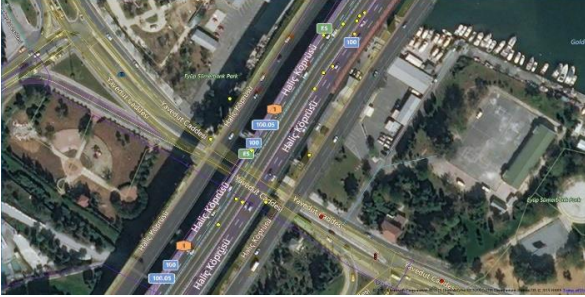
D-100 Haliç köprüsü, Ayvansaray yönünde yoğun kazaların gerçekleştiği tespit edilmiştir (Şekil 8). Bu alan İstanbul'un ana bağlantı yollarından olan

E-5 karayolu ile O-1 karayolunu bağlamaktadır. İstanbul'un en yoğun kullanım yerleri olan 15 Temmuz Şehitler Köprüsü, Mecidiyeköy hattı ile Edirnekapı, Fatih ilçesi arasında yer almaktadır. Bu nedenle hattın trafik yoğunluğu gün boyu sürmekte ve trafik güvenliği en üst düzeyde olması gereken yollar arasında yer almaktadır.

Şekil 8. D-100 Haliç köprüsü- Ayvansaray yönü trafik kazası noktaları.

Hava ve yol yüzey durumuna göre kazalar incelendiğinde, kazalar haziran ayında yoğunlaşmaktadır. Gerçekleşen kazalarda havanın açık olması ve çoğunlukla gündüz gerçekleşmesi gibi faktörler göz önünde bulundurulduğunda kazaların sürücülerin kurallara uymaması sebebiyle gerçekleştiği düşünülebilir. Kazalar oluş türlerine göre incelendiğinde, çoğunlukla arkadan çarpma şeklinde gerçekleştiği görülmektedir. Toplam kazalar içerisinde 3 adet kazanın devrilme/savrulma/takla şeklinde olması kazaların genellikle sürücülerin hız kurallarına uymamasından kaynaklandığı sonucuna varılmıştır. Kazaların yoğun olarak gerçekleştiği bu alanda yolun hafif meyilli olması, şeritlerin çok geniş olmaması ve yolun belli bir kesiminden sonra 3 şeritten iki şeride düşmesi, trafik yoğunluğunun fazla olduğu bölge olması ve sürücülerin hız kuralları ve şerit değiştirme kurallarına uymaması sebebiyle kazalar gerçekleşmiştir.

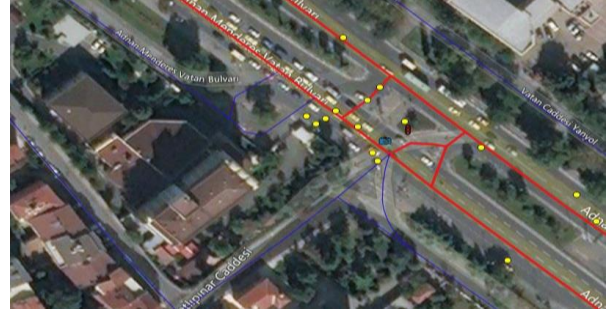
Vatan caddesi Orduevi sinyalize kavşağı, Adnan Menderes Bulvarı üzerinde Çayır Meydanı Caddesi ve Bezmialem Vakıf Üniversitesi Hastanesi kesişimlerinde yer almaktadır. Vatan caddesi Orduevi sinyalize kavşağında 2017 yılında 16 adet trafik kazası gerçekleşmiştir (Şekil 9).

Kavşaktaki kazaların %56,5'i gece vakti, %43,5'i gündüz vakti gerçekleşmiştir. Ayrıca kazaların %94'ü hava açıkken gerçekleşirken %6'sı yağmurlu havada gerçekleşmiştir. Kazaların 12 tanesi yandan çarpma ve arkadan çarpma şeklinde gerçekleştiği durumları göz önünde bulundurulduğunda kaza oluşma sebebinin bölgede yaşanan trafik yoğunluğu ve trafik sinyalizasyonu etrafında yer alan sapaklardan kaynaklandığı sonucuna varılmıştır. Kırmızı ışık ihlal türü EDS'lerin bu alanda olmasına rağmen kazaların yoğun gerçekleşmesi, sapakların

fazlalığı ve sinyal önünde birikme yaşanma ihtimallerinin yüksek olduğunu göstermektedir.

Şekil 9. Vatan caddesi- Orduevi sinyalize kavşağı trafik kaza noktaları.

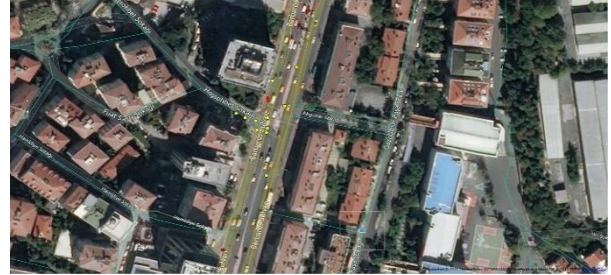
Balmumcu Camhan sinyalize kavşağı, Barbaros bulvarı ile Hoşsohbet sokağının kesiştiği noktada yer almaktadır. Bu alan Zincirlikuyu-Beşiktaş sahil arasında bulunmakta ve İstanbul'un yoğun trafik akışlarının gerçekleştiği yerlerdendir. Ayrıca bu bölge hem transit geçiş için kullanılmakta hem de iş merkezlerinin bulunduğu alandır (Şekil 10). Bölgenin araç ve insan yoğunluğunun bu denli fazla olmasından dolayı Barbaros Bulvarı üzerinde birçok trafik sinyalizasyonu bulunmaktadır.

Şekil 10. Barbaros Bulvarı-Balmumcu Camhan sinyalize kavşağı trafik kaza noktaları.

Kazaların %80'i hafta içi gerçekleşmiştir. Kavşaktaki kazaların gerçekleştiği saatler incelendiğinde kazaların %73'ünün 11:00-17:00 arasında gerçekleştiği anlaşılmıştır. Diğer kazalar 17:00-00:30 arasında olurken 07:00-10:00 saatleri arasında hiç kaza gerçekleşmemiştir. Balmumcu Camhan sinyalize kavşağında kazaların çoğunlukla sürücülerin trafik kurallarına uymamasından kaynaklandığı anlaşılmaktadır.

Bölgede sinyalize kavşak kurallarına uyulmasını sağlamak için kırmızı ışık ihlal EDS bulunmamaktadır. Ayrıca burası Beşiktaş sahili yönünden gelen araçların sola dönüş yaptığı alandır ve bu alanda yandan çarpma türü kazalar fazlaca gerçekleşmektedir. Hem Hoşsohbet Sokağından çıkan araçların Barbaros bulvarına katılması hem de Beşiktaş sahil yönünden gelen araçların sola dönüş yapmaları trafiği hem aksatmakta hem de kaza riskini arttırmaktadır.

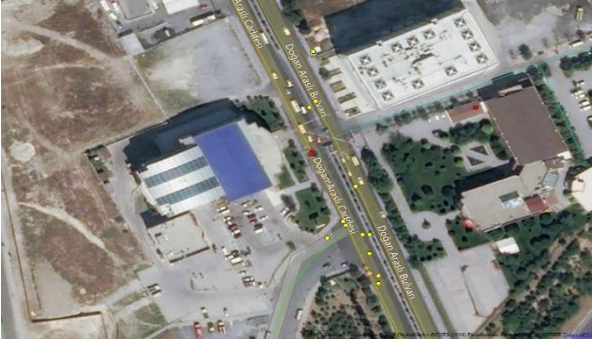
Esenyurt Belediye Önü sinyalize kavşağı, Doğan Araslı Caddesi ile 911. Sokak kesişimin de yer almaktadır. Burada 2017 yılında toplam 12 adet trafik kazası gerçekleşmiştir (Şekil 11).

Şekil 11. Esenyurt belediye önü sinyalize kavşağı kaza noktaları.

Kavşaktaki kazaların %41,7'si cumartesi günü gerçekleşmiştir. Bu kazaların %82'si hava açıkken , %50 gece-gündüz yaşanmıştır. Gerçekleşen kazaların en büyük nedeni hem sürücülerin hem de yayaların trafik sinyalizasyon kurallarına uymamasından kaynaklanmaktadır. Kazaların gece ve gündüz aynı miktarda gerçekleştiği bilgisi göz önünde bulundurulduğunda, gündüz vakti trafiğin yoğunlaşması ile sinyal kurallarına uyulmaması sebebiyle kazaların gerçekleştiği düşünülmektedir. Gece gerçekleşen kazalarda ise sürücülerin hız kurallarına uymadan araç kullanmaları sebebiyle kazaların gerçekleştiği düşünülmektedir.

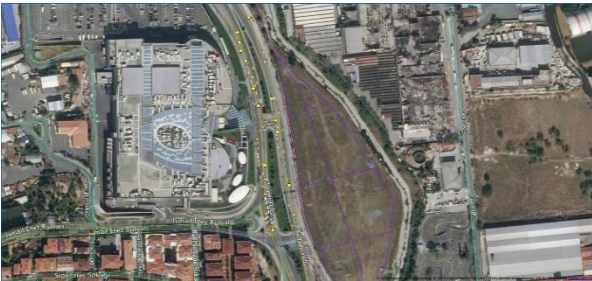
Osmaniye Marmara Forum sinyalize kavşağı Ekrem Kurt Bulvarı üzerinde yer almaktadır. Marmara Forum AVM önünde bulunan sinyalize kavşakta 2017 yılında 13 adet trafik kazasının gerçekleştiği tespit edilmiştir (Şekil 12).

Şekil 12. Osmaniye Marmara Forum sinyalize kavşağı trafik kaza noktaları.

Kazaların %70'i hafta içi gerçekleşmektedir. En yüksek kaza oranının olduğu gün %38,5 ile Salı günüdür. Kavşaktaki kazalar saatlik incelendiğinde kaza pik saatinin olmadığı anlaşılmıştır. Bunun sebebinin bölgede bulunan AVM ile günün her

saatinde trafik akışının olmasından kaynaklandığı düşünülmektedir. Kazaların %53,5'i gece vakti gerçekleşmiştir. Ayrıca kazaların %70'i Nisan-Eylül ayları arasında yaşanmıştır. Kazaların %38,5'i yandan çarpma şeklinde gerçekleşmiştir. Osmaniye Marmara Forum sinyalize kavşağında kazaların yoğun olarak gerçekleştiği bölgeler incelendiğinde, trafik ışıklarının bulunduğu alanlarda kazaların yoğunlaştığı görülmektedir. Trafik sinyalizasyonlarından biri sadece yaya geçişini sağlamak ile görevliken diğeri araç geçişlerini düzenlemek için kullanılmaktadır. Kazalar oluş türleri ve gerçekleştiği konumlar açısından incelendiğinde yaya tipi sinyalizasyonun öncesinde kazaların yoğunlaştığı görülmektedir.

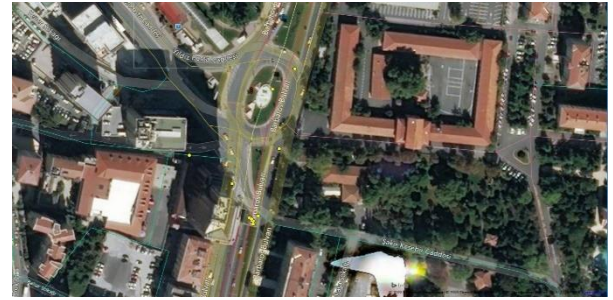
Barbaros Bulvarı Balmumcu Viyadük sinyalize kavşağı, Barbaros bulvarı ile Şakir Kesebir caddesi kesişimlerinde bulunmaktadır. Kavşakta 10 adet trafik kazası gerçekleşmiştir (Şekil 13).

Şekil 13. Barbaros Bulvarı-Balmumcu viyadük sinyalize kavşağı trafik kaza noktaları.

Yandan çarpma türü gerçekleşen kazalar toplam kazaların %50'sinin oluşturmaktadır. Bu alan 3 yönden gelen araçların karşılaşma bölgesidir. Kazaların %50'si 07:00-10:00 arasında yaşanmıştır. Kazaların %80'i gündüz vakti ve hava açıkken gerçekleşmesi ve bölgede kırmızı ışık ihlal türü EDS'nin de yer almasına rağmen oluşması kazaların trafik sinyalizasyon kurallarına uyulmaması sebebiyle gerçekleştiği sonucuna ulaştırmaktadır.

Ancak Barbaros Bulvarı üzerinde yer alan Balmumcu Viyadük Sinyalize Kavşağı kazaların gerçekleştiği konumlar açısından net bir şekilde anlaşılamamıştır. Bunun sebebi ise kavşak ve altgeçit deki cadde isimlendirmesinin aynı olması ve konumların her iki yolun kesişimlerinde yer almasından kaynaklanmaktadır.

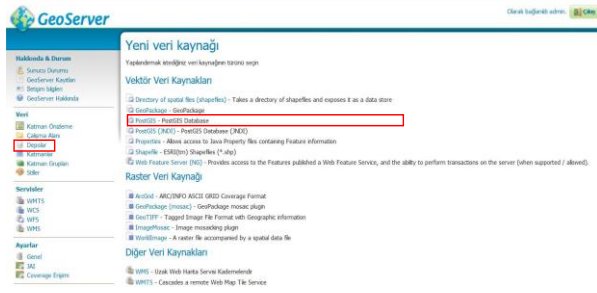
GeoServer üzerinden web haritaları oluşturmadan önce PostgreSQL veri tabanında depoladığımız mekânsal verileri "depolar" sekmesinden PostGIS kaynağını seçtikten sonra veri

tabanının yolunu seçerek kaynak olarak eklenmiştir (Şekil 14).

Şekil 14. GeoServer admin paneli veri kaynağı ekleme sayfası.
