KIRSAL MİMARİ MİRASIN BELGELENMESİ BAĞLAMINDA SEBEN İLÇESİ KOZYAKA KÖYÜNÜN İNCELENMESİ VE SÜRDÜRÜLEBİLİR TURİZME YÖNELİK KORUMA VE GELİŞTİRME ÖNERİSİ

INVESTIGATION OF KOZYAKA VILLAGE OF SEBEN DISTRICT IN THE CONTEXT OF DOCUMENTATION OF RURAL ARCHITECTURAL HERITAGE, PROTECTION AND DEVELOPMENT PROPOSAL FOR SUSTAINABLE TOURISM

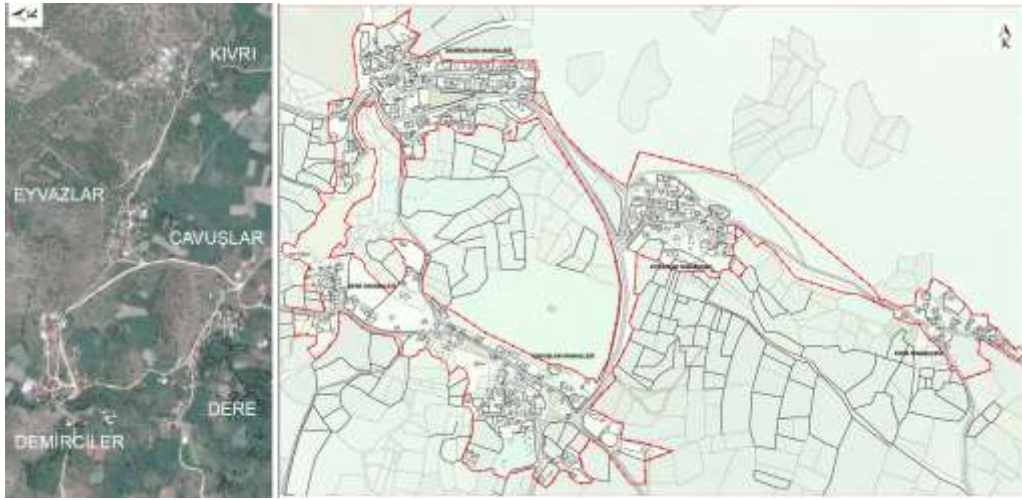
Şekil 1. Kozyaka köyü ve köyü oluşturan mahalleler

Kozyaka Köyü, Seben ilçe merkezinin kuzeybatısında bulunmaktadır. Bolu'ya 52 km, ilçe merkezine 10 km uzaklıkta bulunan köye, Kartalkaya ve Gölcük yolu üzerinden ulaşılmaktadır (Tunçay, 2016a: 170). Köyün; kuzeybatısında Ekiciler, güneydoğusunda Dedeler, doğusunda Bozyer ve güneybatısında Değirmenkaya ile Nimetli Köyleri yer almaktadır. Kozyaka Köyü, Çavuşlar Mahallesi, Dere Mahallesi, Eyvazlar Mahallesi, Kıvrı Mahallesi ve Demirciler Mahallesi olmak üzere toplam 5 mahalleden oluşmaktadır (Şekil 1). Köyün genel olarak deniz seviyesinden yüksekliği 1150 m ile 1250 m arasındadır. Demirciler, Eyvazlar ve Kıvrı Mahalleleri, Çavuşlar ve Dere Mahallelerine kıyasla daha yüksekte yer almaktadır.

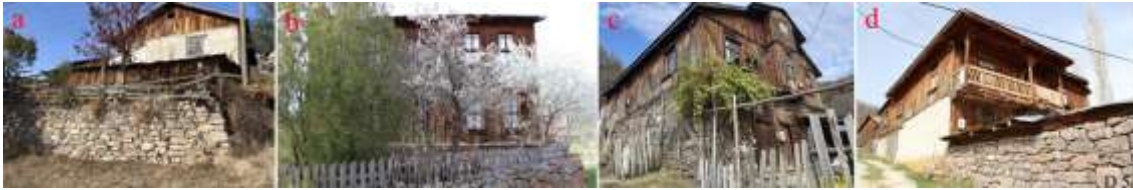
Şekil 4. Bahçe duvarları

Alanda yapılan çalışmada, konut bahçelerinin işlevsel kullanıma yönelik planlandığı tespit edilmiştir. Konutların müstemilatı durumunda olan ahır, ambar, samanlık, fırın gibi mekânlar girişe uzaktır. Yapıların birçoğu bahçe duvarının devamında sokağa cephe oluşturacak şekilde parselin kenarına veya köşesine gelecek şekilde konumlandırılmıştır. Bu sebeple girişi direkt sokaktan alan yapılar çoğunluktadır. Yapı parselini sokaktan ayıran bahçe duvarları genellikle zemin üzerine yığma moloz taş örgü ile yapılmış, bu örgü üzerine ahşap daraba ile sonlandırılmıştır (Şekil 4a,b). Az sayıda örnekte, sadece ahşap daraba (Şekil 4c) veya sadece yığma taş (Şekil 4d) bahçe duvarı yapıldığı da tespit edilmiştir. Sadece ahşap darabanın veya tel çit gibi basit önlemlerin genellikle hayvanların bulunduğu bölümlerde kullanıldığı da gözlemlenmiştir.

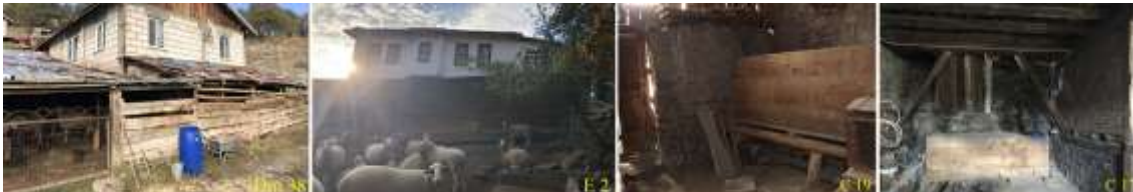
Şekil 5. Ahırlar (a,b) ve ambarlar (c,d)

Bahçelerde bulunan müstemilatlar, ahırlar, samanlık, ambar ve depolar olarak tespit edilmiştir. Ahırların bir bölümü konutların zemin katında da olabilmektedir. Ancak hayvancılıkla uğraşan ailelerde konut dışında bitişik nizam bir eklenti biçiminde veya konut dışında farklı bir yapı olarak yer almaktadır. Odunluklar, samanlıklar, gıdaların depolanması amacıyla ambarlar ve depolar, tarım ve hayvancılıkla geçimini sağlayan ailelerin konutlarında mutlaka yer almaktadır. Bu birimler evin zemin katında konumlanabildiği gibi eklenti biçiminde yapıya bitişik veya yapının yakınında da olabilmektedir. Ambarlarda gıdaların depolanması için sandık biçiminde kapalı depolama alanları bulunmaktadır. Ambarlar bazı konutlarda ayrı bir oda içindeyken, bazı örneklerde de depolama alanı olarak kullanılan mekânda yer almaktadır. Bu mekânlarda zemin genellikle toprak olarak bırakılmıştır (Şekil 5).

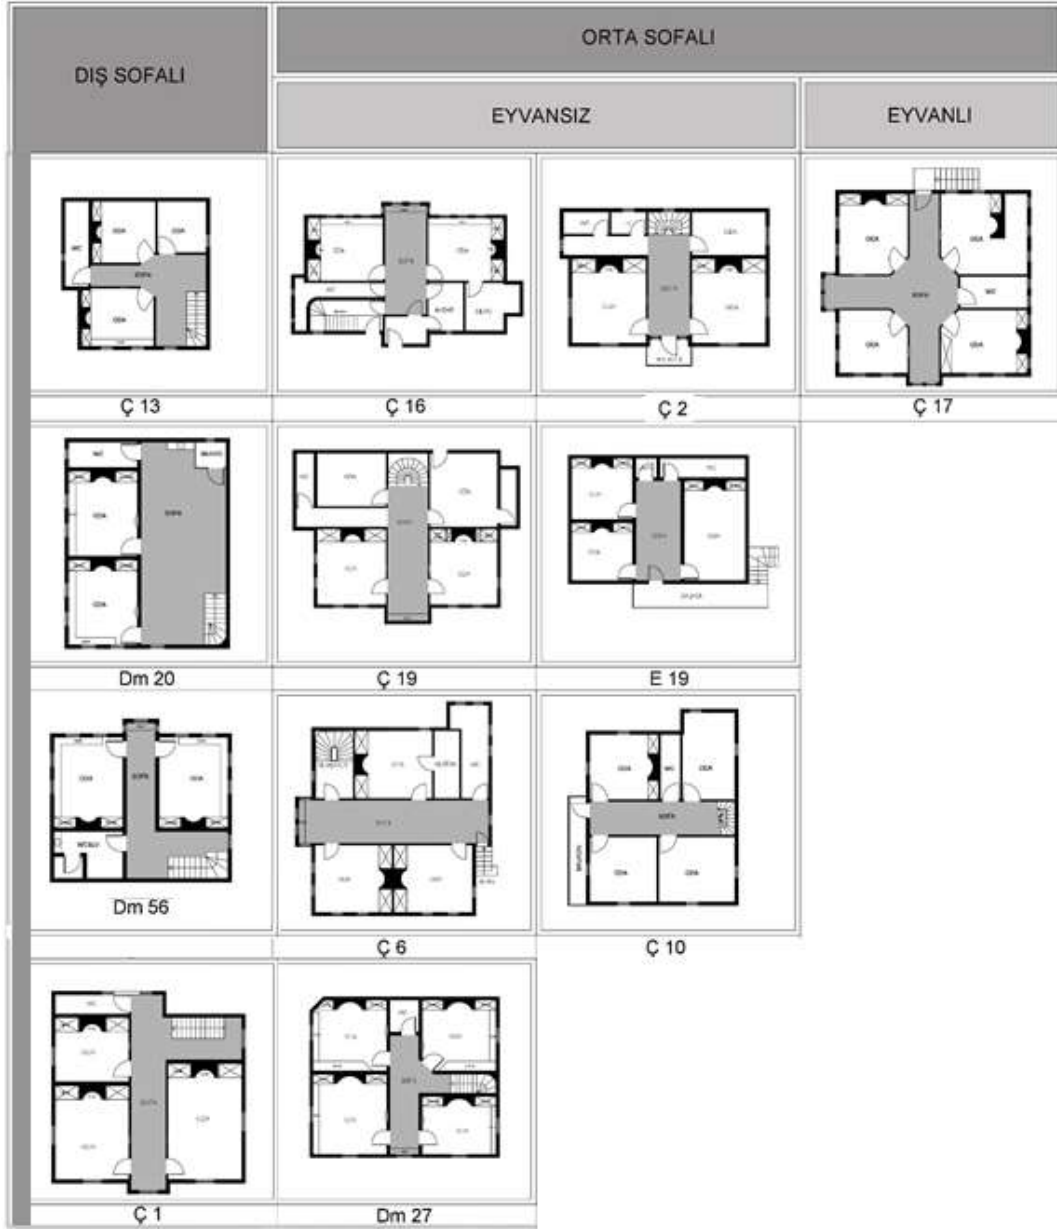
Şekil 6. Plan tipolojisi

Bu mekânların zeminleri genellikle toprak olarak bırakılmış olup, bazı örneklerde moloz taş ile zemin oluşturulduğu da görülmüştür. Tavan kaplaması yoktur. Kaba yonu ahşap kütüklerle oluşturulan döşeme kirişleri açık bir şekilde bırakılmıştır. Konutlarda yaşam alanına erişim sağlayan merdivenler, konutun dış sofalı olması durumunda ana giriş kapısıyla doğrudan ilişkili olarak dış duvar ekseninde, duvara bitişik olarak düşey sirkülasyonu sağlayacak şekilde tasarlanmıştır (Şekil6, Ç13,DM20,DM56). Konutların iç sofalı olduğu örneklerde ise merdivenlerin ya sofanın dar ucunda (Şekil6, Ç2,Ç10,Ç10) veya merdiveni içeren bir mekân olarak kapı ile sofaya açılacak şekilde tasarlandığı görülmüştür (Şekil6,Ç16,Ç6) Bunun yegâne farklı kurgusu, farklı kotlardan giriş alan yapılarda görülmektedir. Bu tip yapılar içinde merdivenin olmadığı örnekler de mevcuttur (Şekil6,Ç17,E19). Yapı malzemesi olarak ahşap kullanılan merdivenlerde; merdiven genişliği 90 - 110 cm, basamak sayısı 11-15 adet arasında değişkenlik göstermektedir. Genel olarak basamak genişliği dar ve rıhtlar yüksektir. İç mekânı analiz edilen konutlarda “L” tipi ve “U” tipi merdivenler olduğu ve merdiven şeklinin sofa tipolojisine göre şekillendiği tespit edilmiştir.

Yapıların plan organizasyonları, sofaya göre 2 tip yapıdan söz edebilmeyi sağlamaktadır. Bunlardan ilki, dış sofalı konutlar olup alanda 4 adet tespit edilmiştir. Bu konutlarda merdiven direkt sofaya duvar ekseninde yükselerek çıkmakta, odalar da yine sofaya açılmaktadır (Şekil6,DM56, DM20,Ç13) Diğer bir tipi ise orta sofalı konutlar oluşturmaktadır. Bu konutlarda sofanın her iki tarafında odalar ve diğer mekânlar sıralanmıştır. Bu tipin farklı bir alt tipine Çavuşlar mahallesinde rastlanmış olup, iç sofanın farklı cephelerle ilişkilendirilmesini sağlayan eyvanlar, orta sofalı tipi çeşitlendirmiştir. Eyvanlı orta sofalı bu örnek Ç17 envanter numarası ile tespit edilmiştir.

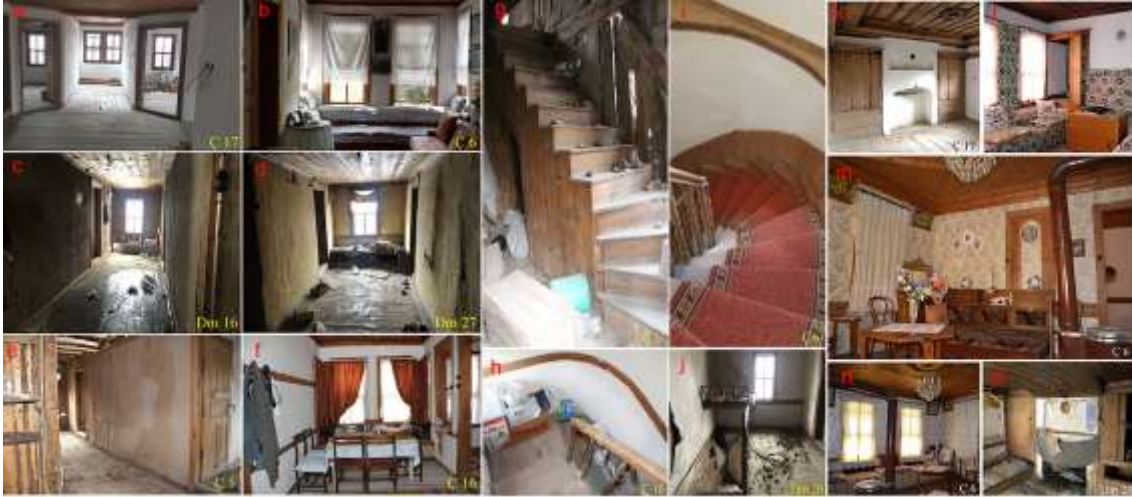
Şekil 7 . Odalar merdiven ve sofadan çeşitli örnek fotoğraflar

Sofalar, odaların yerlerini ve biçimlerini belirleyici konumdadırlar. Cephe ile iletişim kurdukları bölüm ya da bölümlerde genellikle çıkma ile sonlanmaktadır. Çıkma olduğu takdirde genellikle bir seki ile cepheden çevreye açılmaktadır. Dış sofalı yapıdaki sofalar genellikle bir toplanma mekânı oluşturacak şekilde, yeterli genişliğe sahip oldukları halde, çoğu iç sofalı konutta sofa; diğer mekânlara ulaşım amaçlı genişçe bir koridordan ibarettir. Sofaya açılan odalar, geleneksel Türk konutunda olduğu gibi, çekirdek ailenin tüm ihtiyaçlarını karşılayacak şekilde mimari elemanlar ile donatılmış bir mekândır. Bu bağlamda odalarda, yemek hazırlama ve yeme, ısınma, temizlenme ve ibadet için gerekenleri yerine getirme, uyuma, oturma vb gibi pek çok işlev gerçekleştirilmektedir. Odanın elemanlarından olan “yükçük”, yörede cin dolabı olarak adlandırılan banyo dolabı “gusülhane”, mutfak dolabı ve “ocak” oda kapısının karşı tarafında yer alırken, dekoratif bir öge olan “çiçeklik” (diğer adı ile lambalık) kapının yanında bulunmaktadır. Pencerelerin altında oturma eyleminin gerçekleştirilebilmesi için “sedir”, bazı odalarda da üzerine bir takım eşyaların konulabildiği “sergen” görülmektedir. Odaya giriş kapısı, plan tipolojisine bağlı olarak diyagonal ya da dik açılı olabilmektedir. Pencereler, odanın konumuna göre tek ya da iki cepheye birden açılabilir (Şekil 7).

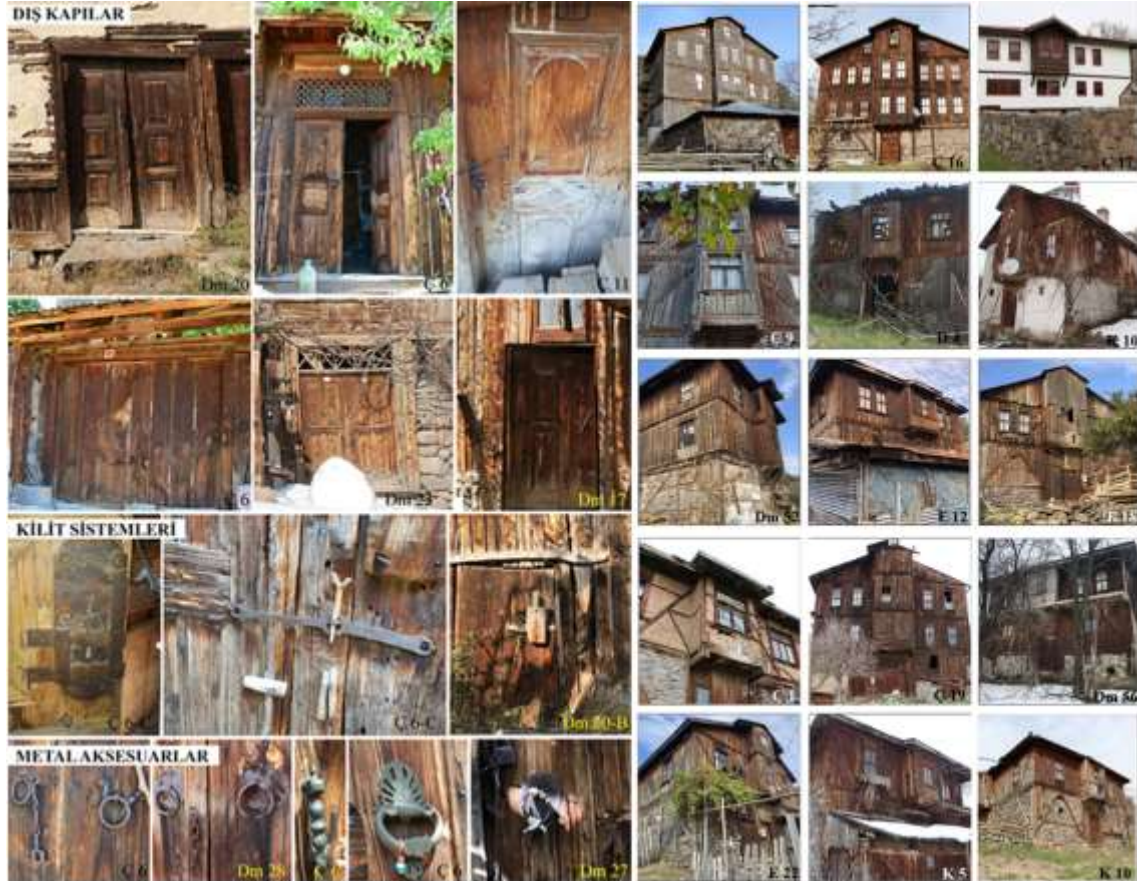
Şekil 8. kapılar, pencereler ve çıkmalar

- Kapılar: Alanda yapılan incelemede kapıların bahçe kapıları, dış kapılar ve iç kapılar olmak üzere 3 başlık altında toplandığı görülmüştür. Bahçe kapıları, bahçe duvarının devamında, yapı parseline girmek amacı ile kullanılan kapılar olup, tek bir örnekte tespit edilmiştir. Dış ve iç kapılar ise, tamamı ile ahşaptan genellikle tek katmanlı olup, arkalarından 3-4 kuşak ile sabitlenmiş ahşap parçalardan oluşan sade kapılardır. Konutların dış kapıları genellikle tek kanatlı olup, sadece birkaç konutta çift kanatlı kapı mevcuttur. Bu kapılar sade geometrik formlarla bezenmiş olup, bazı örneklerde giriş holünün aydınlatılması amacı ile giriş kapısı üzerinde ahşap kafes kullanılmıştır. Kapılarda tokmak, göbekli – göbeksiz kapı halkası gibi metal aksesuarlar bulunmaktadır. Kasa ve kanat malzemesi ahşap olan kapılarda metal ya da ahşap malzemeden yapılmış kilit türleri yer almaktadır. Yaşam katındaki birkaç kapıda süsleme bağlamında geometrik unsurlar mevcuttur. Tek bir konutta kapının nişe oturarak duvarla hem yüz hale geldiği tespit edilmiş, tüm kapılarda kapazlama veya basit kilit kullanıldığı görülmüştür.

- b. Pencereleer: Çalışma alanında yapılan incelemelerde, depolama ve hayvan yaşamına ayrılmış olan zemin kattaki pencerelerin az sayıda ve oldukça küçük olduğu tespit edilmiştir. Yaşam alanlarının bulunduğu üst katlarda ise odalarda ve sofada aydınlık mekânlar oluşturacak sayı ve büyüklükte pencere yer almaktadır. Pencereleer, odanın yapıdaki konumuna bağılı olarak tek ya da iki cepheye konumlandırılmıştır. Ocağın ve yüklüğün konumlandığı duvarda pencere açıklığının olmadığı ve konutlarda genellikle giyotin pencere sisteminin kullanıldığı gözlemlenmiştir. Pencereleerde herhangi bir bezeme bulunmamaktadır, fakat bazı pencereleerde diyagonal biçimde yerleştirilmiş ince çıtalardan oluşan ahşap kafesler görülmektedir. Az sayıda konutta, çıkmanın her yüzünde de pencere bulunduğu görülmüştür. Bunun dışında çatı arasının işlev verilerek kullanıldığı yapılarda, bu mekânı aydınlatmak amacı ile pencere kullanımı mevcuttur.

- c. Çıkmalar: Alanda yapılan çalışmada, geç dönemde yoğunlaşmasına rağmen oldukça az sayıda tespit edilen açık çıkma ile (balkon) sofanın devamında konumlanmış olan kapalı çıkmalar tespit edilmiştir. Açık çıkmalar, genellikle kapalı çıkmanın devamında cephenin bir tarafında olmak kaydı ile, veya sofa ile ilişkili olarak cephe boyunca tasarlanmıştır. Birkaç örnekte ise sofanın dışarı ile açık çıkma şeklinde ilişkilendirildiği tespit edilmiştir. Kapalı çıkmalar ise, genellikle sofanın devamında sofa genişliğince ve kat sayısınca tespit edilmekle birlikte, az sayıda örnekte tüm cephenin döşeme kirişleri boyunca dışarı uzatıldığı da görülmüştür.

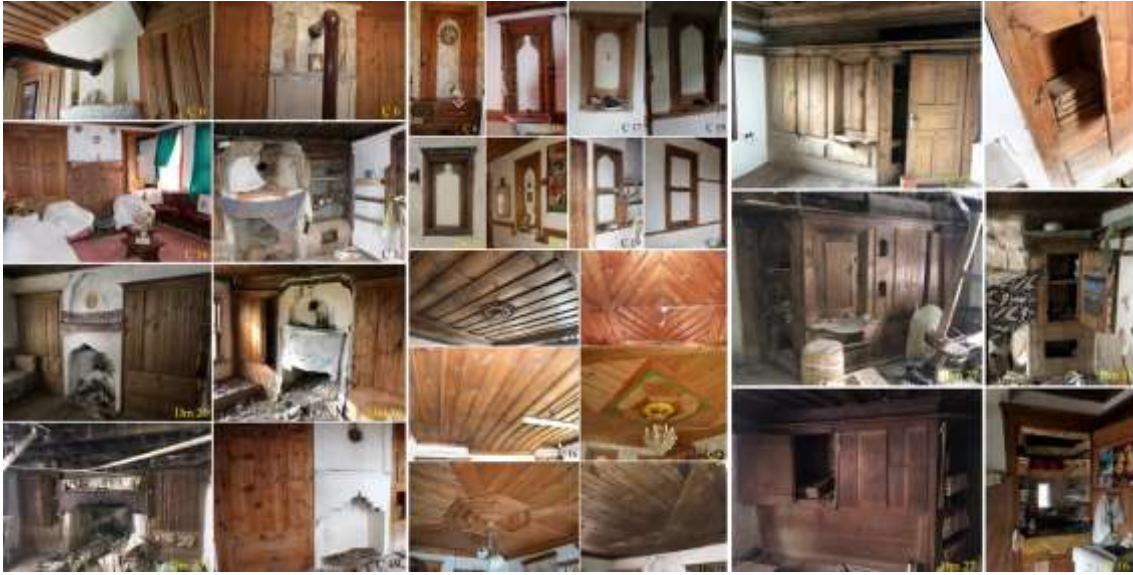
Şekil 9. Ocaklar, çiçeklikler, tavanlar ve yüklükler

- d. Oda içi mimari elemanlar: yüklük, ocak, cindolabı, sedir, lambalık, nişler ve sergenden ibarettir. Yüklükler ocağın bir tarafında, tek duvar üzerinde konumlandırılabilirdiği gibi alanda tespit edilen iki örnekte olduğu gibi (Şekil8-Ç17, Dm27) ocağın karşı tarafında tüm duvar boyunca devam edecek şekilde de konumlandırılabilir. Ocağın yanında konumlandırılanların bir kısmı, mutfak ihtiyaçları amacı ile ya özgününde ya da zaman içinde lavabo ve diğer mutfak eşyalarını içerecek şekilde tasarlanmış / değiştirilmiştir. Bazı örneklerde yüklük yanında küçük çatı eşyaların konulabileceği niş biçiminde küçük ahşap bölmeler de bulunmaktadır. Yörede 'cin dolabı' adı ile bilinen gusülhaneler yüklük ile simetrik olacak şekilde ocağın diğer tarafında konumlandırılmıştır.

Yüklüğün ocağın karşısında olduğu örneklerde, cindolabı yüklüğün bir parçasıdır. Yüklük ve cindolabı, ocak ekseninde birbirine simetrik olup, diğer tüm mimari elemanlarda olduğu gibi ahşaptır. Dolap kapaklarında basit birkaç geometrik motif dışında bezeme bulunmamaktadır.

Yüklük ve cindolabının ortasında bulunan ocaklar, yüklüklerle beraber buldukları duvarı boydan boya kaplamaktadır. Çalışma alanında genellikle taş malzemeden yapılan ocaklar yer alsa da ahşap malzeme ile yapılan ocaklara da rastlanmıştır (Dm 27). Ocakların üzerinde kibrit lamba gibi eşyaların konulabileceği, yörede “baca omzu” olarak adlandırılan “yaşmak” ocaktan daha çıkıntılı olarak yapılmıştır. Bazı konutlarda geometrik ve eğrisel formların yer aldığı ocaklar bulunsa da, genellikle ocak tasarımlarının sade olduğu gözlemlenmiştir. Günümüzde aktif olarak kullanılan evlerde ocak işlevini yitirmiştir. Isınma ve pişirme ihtiyacı, ocağın önüne kurulan sobalar ve ayrıca tanımlanmış mutfak mekanları ile giderilmektedir.

Odalarda kapıların yan bölümünde veya sofada bulunan; derinliği fazla olmayan dekoratif öğeler “çiçeklik” olarak adlandırılmaktadır. Çiçekliğin alt tarafında, bulunduğu duvardan 10–15 cm kadar çıkıntı olan rafa ayna, lamba, saat gibi eşyalar koyulmaktadır. Bezeme yönünden genellikle sade örneklerle rastlansa da ahşap işçiliği fazla olan örnekler de bulunmaktadır. Odanın duvarları üzerinde insanın ulaşabileceği yükseklikte yer alan “sergenin” hem dekoratif bir öğe, hem de raf üzerine bir takım eşyalar konulabilmesi bakımından işlevsel bir eleman olduğu görülmektedir. İncelenen sergen örneklerinde yüklüklerin, pencerelerin, odaya giriş kapısının ve sergenin aynı seviyede ve bütünlük oluşturacak şekilde tasarlandığı gözlemlenmiştir.

Döşemelerin sadeliğine zıt olarak bazı konutların odalarının tavanlarında geometrik süslemeler bulunmaktadır. Süsleme genellikle odanın merkezinden göbek motifi ile başlayarak simetrik geometrik formlarla devam etmektedir. Fakat genellikle mekânlarda ahşap çitalı tavan görülmektedir.

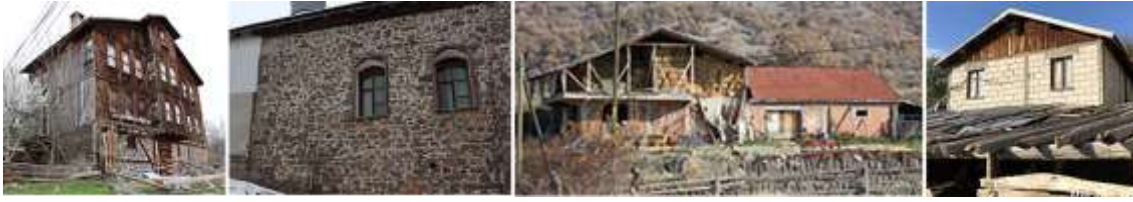
Şekil 10. Alanda bulunan yapım sistemlerinden örnekler

Alanda yapılan tespitlerde nitelikli yapıların 2 ayrı teknikte yapıldığı görülmüştür. Bunlardan ilki yığma sistem olup, az sayıda camide ve nitelikli konutların bir kısmının zemin katında görülmektedir (Şekil 10a). Konutlarda zemin katta bulunan yığma taş duvarlarda, köşelerde ve ihtiyaç duyulan yerlerde ahşap dikmeler ve payandalar (yanlama, göğüsleme) kullanıldığı görülmektedir. Ahşap payanda ve dikmelerle oluşturulan karkas sistemde dolgu malzemesi olarak “dizeme ahşap” sıklıkla tercih edilmiştir. Dolgu malzemesi olarak dolu tuğlanın da kullanıldığı örnekler çalışma alanında görülmektedir. Ahşap elemanlar birbirine “çivi ile birleştirme tekniği” kullanılarak birleştirilmiştir. Islak hacim için yapılan çıkmalar, cumbalar ve balkonlar döşeme kirişlerinin uzatılması ile elde edilmiştir. Duvar içinde hatıl olarak da ahşap malzeme kullanılmıştır. Oluşturulan duvarlar çamur ve samanın karışımı ile elde edilen “kerpiç sıva” ile sıvanmıştır. Bağdadi sıva tekniğinin kullanıldığı örnekler de çalışma alanında yer almaktadır.

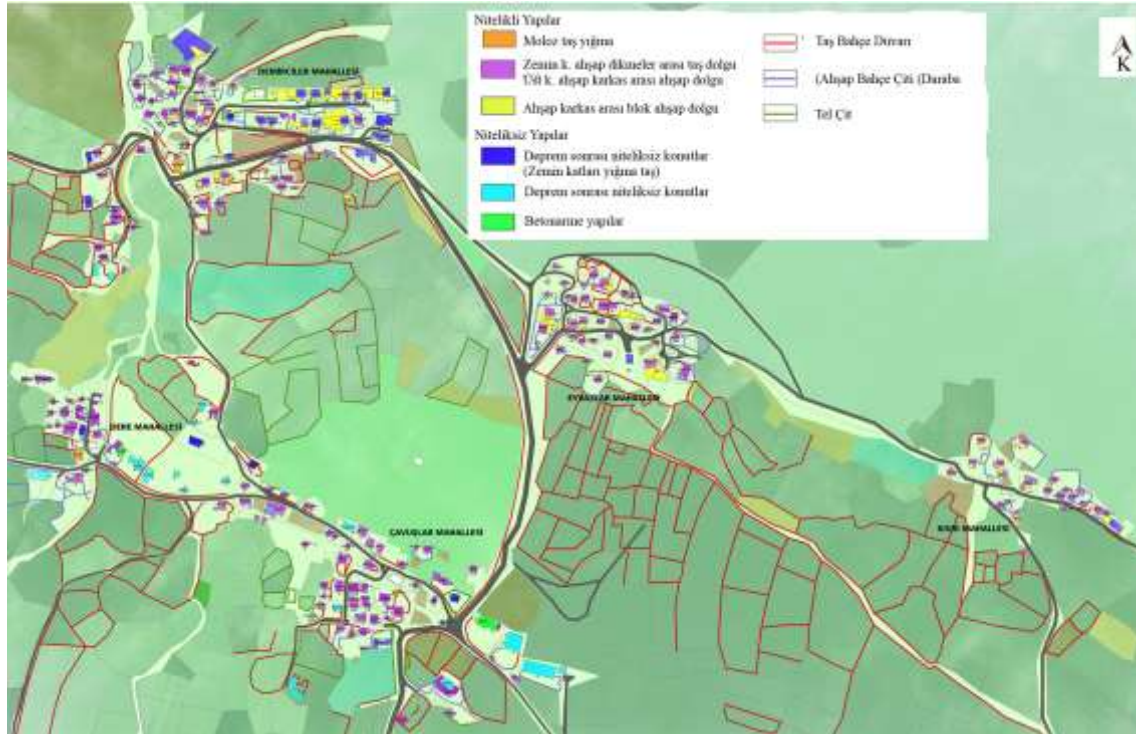
Şekil 11. Alanda tespit edilen yapım sistemlerinin dağılımı

Bazı örneklerde ise, özgün yapım sistemine sahip konutların genellikle üst kat gibi bir kısmının zaman içinde yıkılarak yerine betonarme ve blok tuğla gibi niteliksiz malzeme ile ek / bütünleme / tamirat yapıldığı görülmüştür.

Çalışma alanında yer alan yapıların çoğu küçük müdahalelerde özgün halini korumuştur. Fakat zaman içinde yapılan müdahaleler özgün malzeme veya teknikle yapılmamış, yapısal ve dokuda bozulmalara sebep olmuştur. Alanda yapılan çalışmada, tümü ile özgün olan yapıların %3,83 (13 adet); aslına uygun olarak basit onarımlar(çatı, baca gibi) geçirmiş yapıların %61,95 (210 adet) ve geçirdiği onarımlar sebebi ile özgünlüğünü büyük oranda yitiren yapıların %11,21 (38 adet) olduğu tespit edilmiştir. Niteliksiz malzeme kullanılarak yeniden yapılan yapıların oranı ise %23,01 (78 adet) olarak belirlenmiştir.

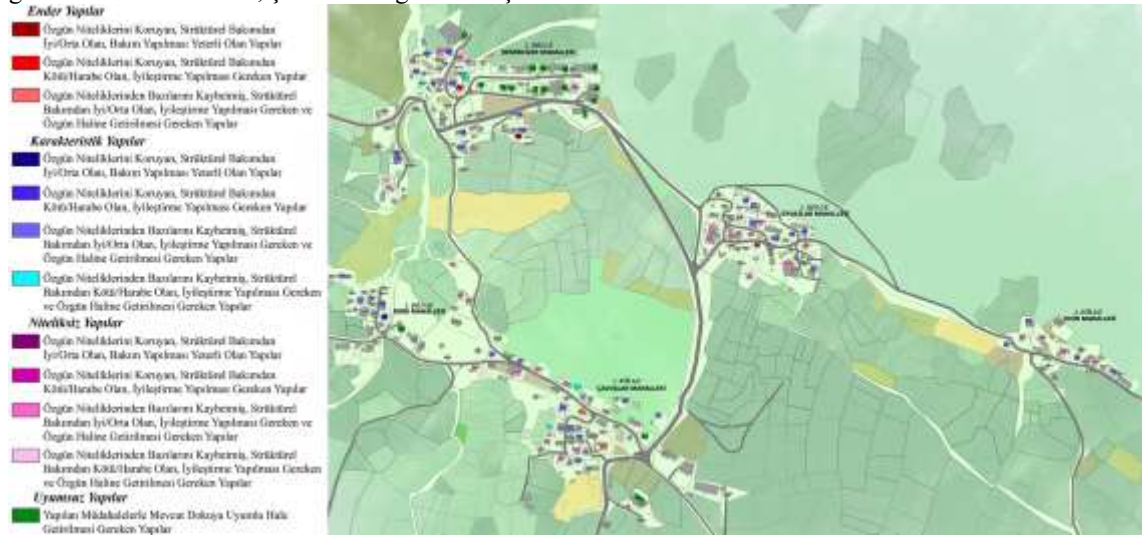
Şekil 16. Alandaki yapıların durumuna göre gerekli müdahale biçimleri

Alanda bulunan yapıların ender karakteristik, niteliksiz ve uyumsuz olma durumuna göre yapılması gerekli müdahaleler ise, şekil 16'da gösterilmiştir.

Yapılara gerekli müdahalelerin sıralaması ise 4 ayrı etap bağlamında tespit edilmiş ve haritalandırılmıştır. Bu etaplar kapsamında, 1. Sırada, yapının nitelikli veya niteliksiz olup olmamasına bakılmaksızın, yapısal durum bağlamında kötü durumda olup tehlike arz eden veya harap yapılar gelmektedir. Bu yapıların ilk sırada müdahale edilmesinin sebebi, hem müdahale edilmediği takdirde, geri dönüşün olmama olasılığının yüksekliği, hem de tehlike arz etmeleri durumudur. İkinci etapta ise yapısal bakımdan orta veya iyi durumda olan, özgün mimari elemanlarını kaybetmemiş, ender, karakteristik ve dokuya uyumlu yapılar gelmektedir. Bu aşamadan sonra 3. Etap için malzeme ve değişmişlik durumu bakımından az değişmiş ve akabinde çok değişmiş yapılar ile, 4. Etapta dokuya uyumsuz olan niteliksiz yapıların dokuya uyumlu hale getirilmesi bağlamında sağlıklılaştırılması yer almaktadır.
