Araştırma Makalesi

Heyelan Bölgesinin İHA Kullanarak Modellenmesi

Modelling of a Landslide Site Using a UAV

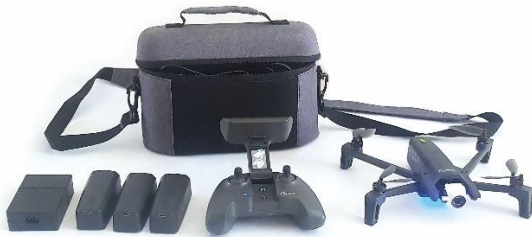
Şekil 2. Anafi Parrot

Özellik	Değer
İHA ağırlığı	320 g
Kumanda ağırlığı	386 g
Batarya ağırlığı	126 g
Batarya sayısı	4
Uçuş süresi	25 dak
Mak. Yatay hız	15.2 m/s
Mak. Dikey hız	4 m/s
Mak. Rüzgar direnci	13.9 m/s
Mak. uzaklık	4000 m
Çalışma sıcaklığı	-10...40 C°
