Title of Article	<b>The Effect Of The Structuring In Walled City On The Istanbul Fountains And The Current Status Of The Fountains</b>	
Corresponding Author	<b>Mehmet GÜNDÜZ</b> Dr., Milli Eğitim Bakanlığı Fatih Gelenbevi Anadolu Lisesi, <a href="mailto:ekalim02@yahoo.com">ekalim02@yahoo.com</a>

## Suriçi’ndeki Yapılaşmanın Tarihi İstanbul Çeşmeleri Üzerindeki Etkisi ve Çeşmelerin Mevcut Durumu<sup>1</sup>

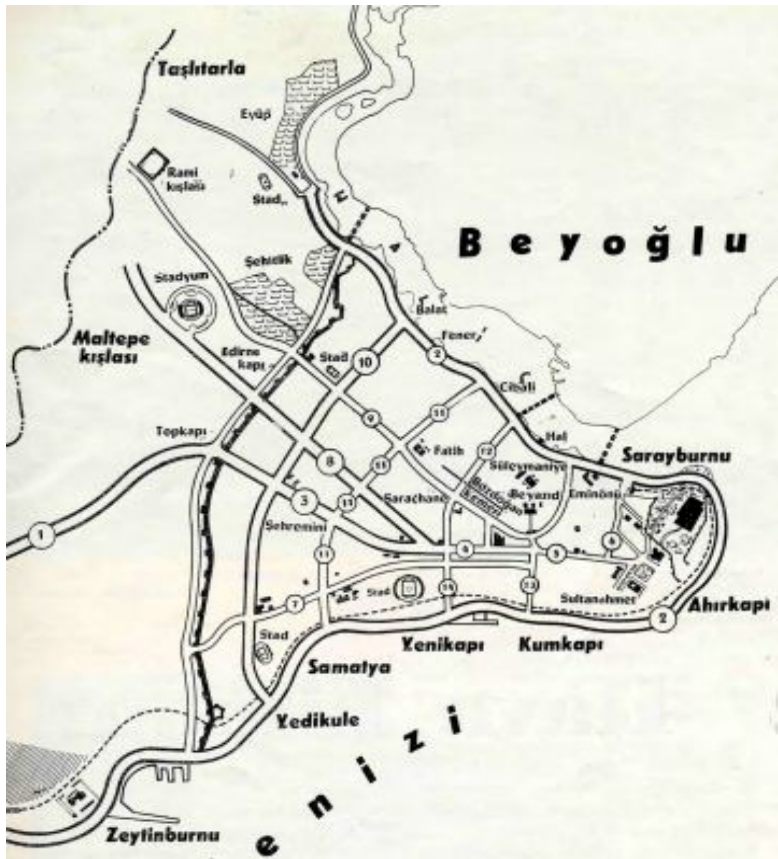
**Harita-1:** 1950’li Yıllarda İstanbul’da Açılan Yol ve Bulvarı Gösteren Harita

1950’li yıllarda yapılan imar çalışmaları İstanbul’da birçok kültür varlığını yok etmiştir. Bu dönemde özellikle yol ve bulvar çalışmaları sonucunda birçok tarihi eser yok olmuştur. 1950’li yıllarda basılmış ve Demokrat Parti’nin icraatlarını anlatan İstanbul’un Kitabı adlı eserde İstanbul’da yapılan yol ve bulvar çalışmalarından bahisle İstanbul’un Başbakan Adnan Menderes’in büyük gayretiyle ikinci defa fethedildiğini yazmıştır. Menderes’in İstanbul’daki ıstıraba, dağınıklığa ve derbederliğe karşı bir medeniyet zaferi kazandığını belirten mezkûr yayın İstanbul’un yolları, limanları, sanayi tesisleri, binaları ve yeni hayat merkezleriyle taptaze ve medeni bir hüviyete kavuştuğunu belirtmiştir (İstanbulun Kitabı: 5) (Harita-1).

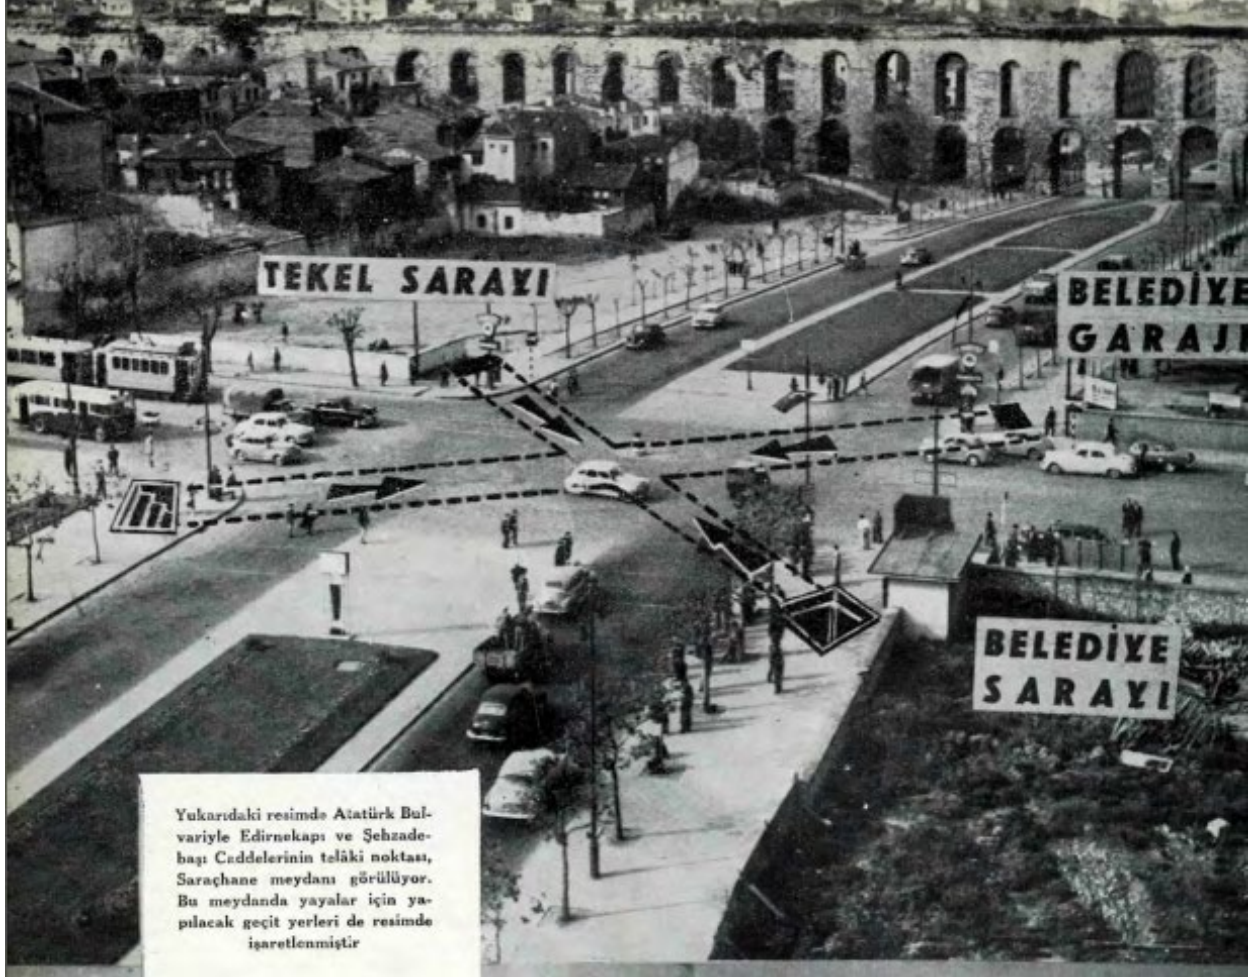
Resim-1: 1950'li Yıllarda Saraçhane ve Çevresi.

1950'li yıllarda (Resim-1) Tarihi Yarımada'da açılan yol ve bulvar çalışmaları sebebiyle şu çeşmeler yıkılmıştır:

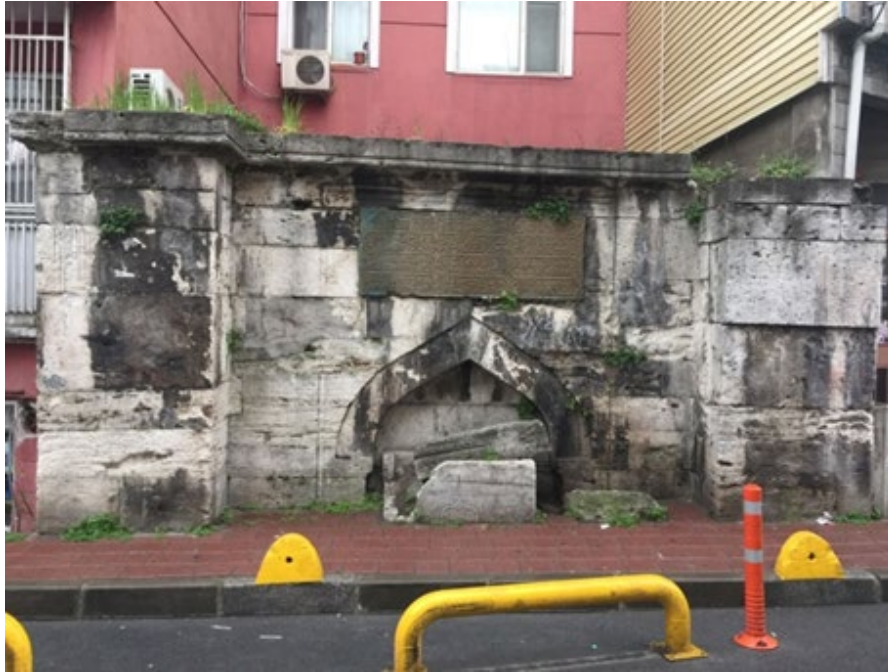
**Ek-2: Gürcü Mehmed Paşa Çeşmesi**

Bugün İstanbul'da son yıllara kadar bilinen 800 kadar kitabeli çeşmeden pek çoğu ortadan kalkmış ve bazılarının da yeri değiştirilmiştir (Kılınçer, 2007:7). Yukarıdaki sayısal veriler karşılaştırıldığında Fatih'teki çeşmelerin en az yarısının yok olduğu görülmektedir. Bunda yangın ve deprem gibi etkenlerin, çeşmelerin onarımsız kalması ve yol açma çalışmalarının mühim bir yer tuttuğu söylenebilir. Özellikle yol çalışmaları sırasında tarihi çeşmelerin bir engel olarak görülmesi sonucu çeşmeler yok edilmekte veya başka bir bölgeye taşımak üzere yerinden sökülüp götürülmektedir. Bu sökülme sırasında çeşmeleri kimi yerleri kırılmakta, kaybolmakta, hatta kimi zaman çalınmaktadır (Kafli, 1951). Ayrıca asfaltlama çalışmaları da çeşmelerin yok olmasında sebep olmaktadır. Çoğu zaman asfaltlar üst üste dökülmekte ve böylece yolun zemini de gittikçe yükselmektedir. Nitekim son 40-50 yılda devam eden bu uygulamalar yüzünden İstanbul'un pek çok semtinde zemin neredeyse metrelerce yükselmiş bulunmaktadır. Bu durum çeşmelerin bir kısmının toprak altında kalmasına yol açmıştır. Örneğin Seyyid Ali Efendi Çeşmesi zeminin yükselmesi sebebiyle büyük oranda toprak altında kalmıştır (Ek-3). Yine Gürcü Mehmed Paşa Çeşmesi'de benzer bir akıbete uğrayan çeşmelerden biridir (Ek-2).
