17 AĐUSTOS 1999 MARMARA DEPREMİNİN KOCAELİ MÜZESİ'NE ETKİLERİ

Kemal ÇİBUK - Rıdvan GÖLCÜK

Çibuk, K., Gölcük, R. (2020). 17 Ağustos 1999 Marmara Depreminin Kocaeli Müzesi'ne Etkileri. UNIMUSEUM, 3 (1), 1-14.

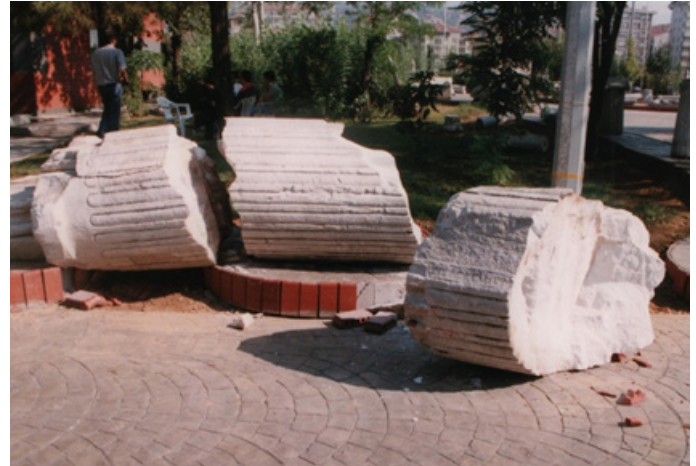
Figür 1. 1218 nolu sütun 3 parça halinde

Kocaeli Müze Müdürlüğü envanterine kayıtlı, depremde zarar gören toplam 17 adet eser bulunmaktadır (Lev. XVI. Tablo 1, Lev. I, fig. 1-3, Lev. II, fig. 4-5, Lev III, fig. 6-8, Lev IV, fig. 9-10, Lev. V fig. 11).

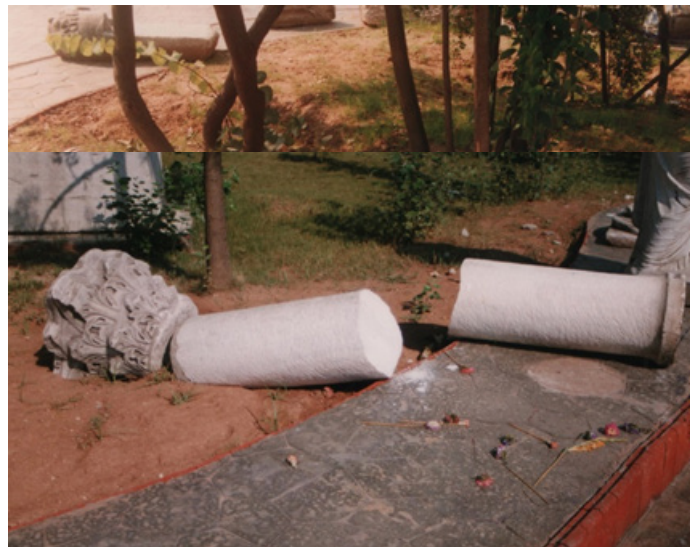
Figür 3. 1060 Envanter nolu sütun 2 parça halinde üstünde devrilen korinth sütun başlığı ile birlikte

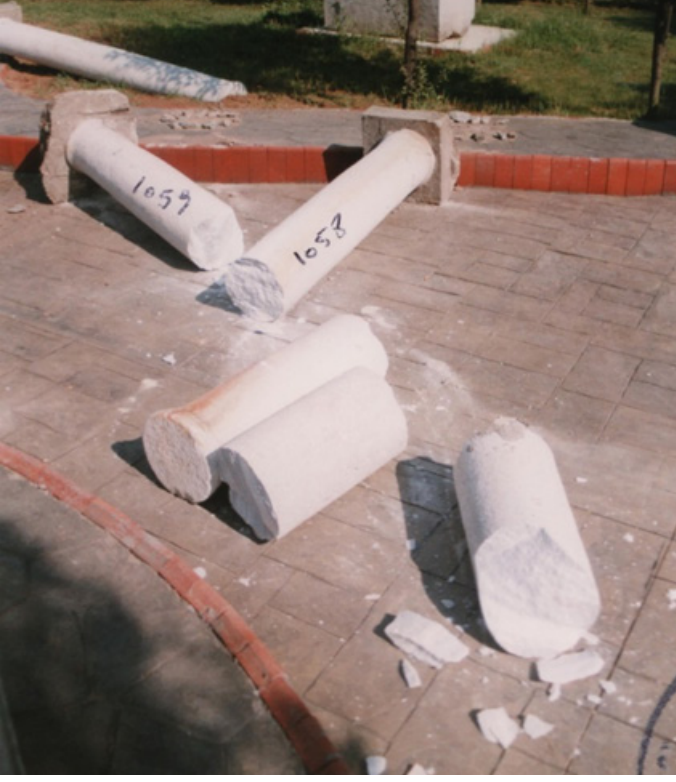
Figür 4. 1058 ve 1059 envanternolu sütunlar parçalı halde

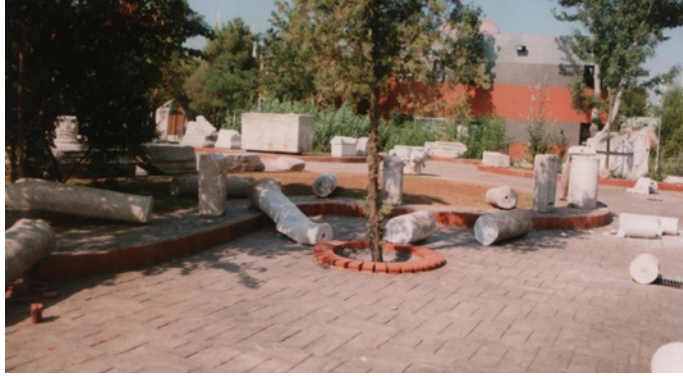
Figür 5. 606 envanternolu sütun parçalı halde

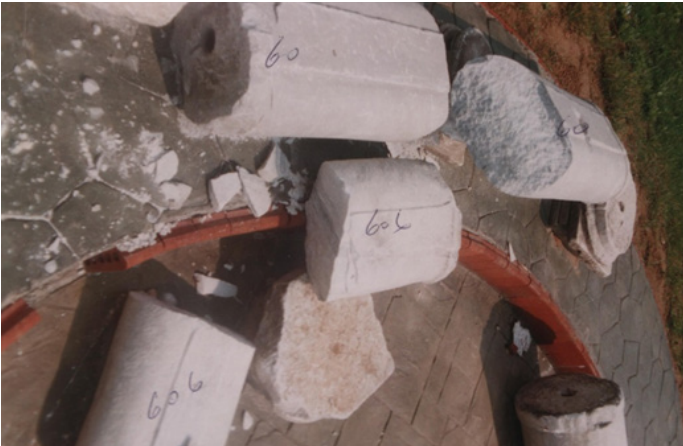
Figür 6. Devrilen ve kırılan mil taşları

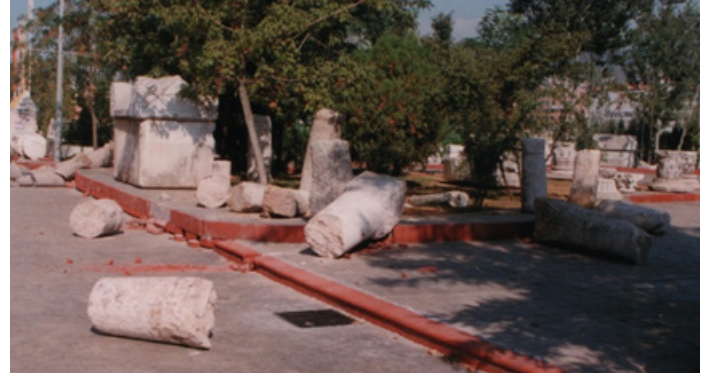
Figür 7. Devrilen ve kırılan eserler

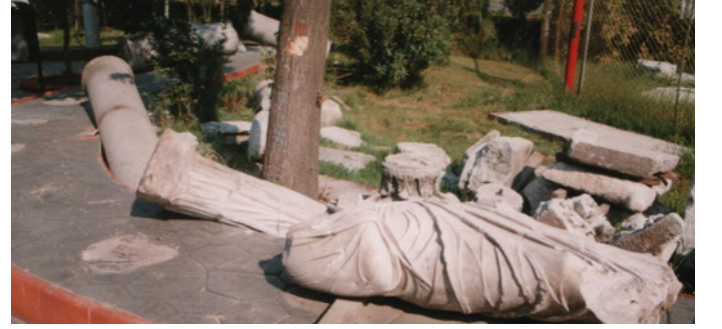
Figür 8. Devrilen heykeller ve sütunlar

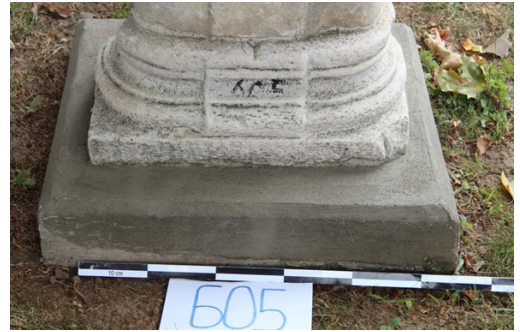
Figür 10. Kocaeli Arkeoloji ve Etnoğrafya Müzesi bahçesinde eserlerin zemine sabitlenmesini gösterir detay fotoğraf

-Müze bahçesinde yer alan eserler çelik çubuklar kullanılarak, beton kaideler içerisine sabitlenmişlerdir.

2006 yılından sonra Kocaeli Arkeoloji ve Etnoğrafya Müzesi depolarındaki eserler çelik raflara konulmuştur. Bu raflar 2014 yılından itibaren birbirleri ile bağlantılı olacak şekilde yere sabitlenmişler ve birbirlerine bağlanmışlardır. Yine raf sistemi içerisinde ethafoam denilen malzemeler eserin şekline göre oyulmak suretiyle içlerine yerleştirilmişler, bu sayede zemine sabitlenmeleri sağlanmıştır. Kocaeli Arkeoloji ve Etnoğrafya Müzesi bahçesinde yer alan eserler ise eserlerde kullanılan çelik çubuklar ile beton zemine sabitlenmişlerdir.

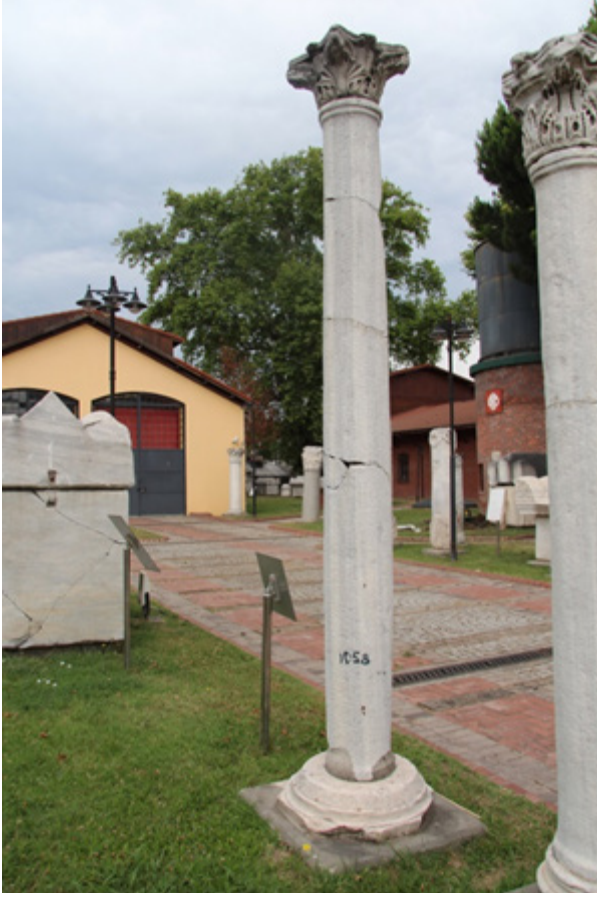
Figür 11. 1999 depremi sırasında 5 parçaya ayrılan sütunun restorasyon görmüş hali

1999 Marmara Depremi sonrasında zarar gören, mermer, cam ve pişmiş toprak gibi tüm eserler restorasyon işlemine tabi tutulmuşlardır.

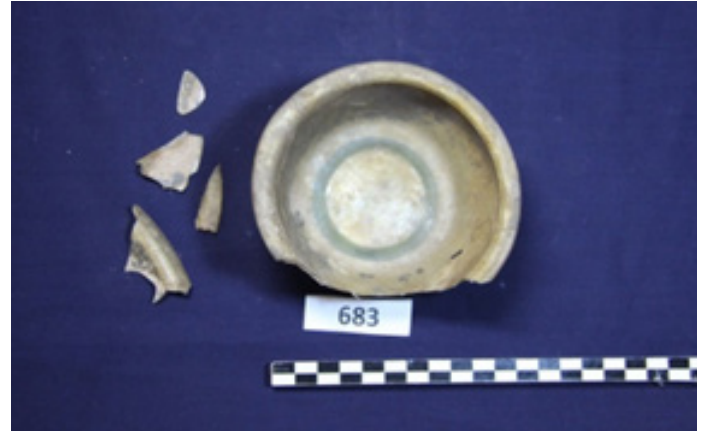
Figür 14: Kasenin depremle parçalanmış durumu

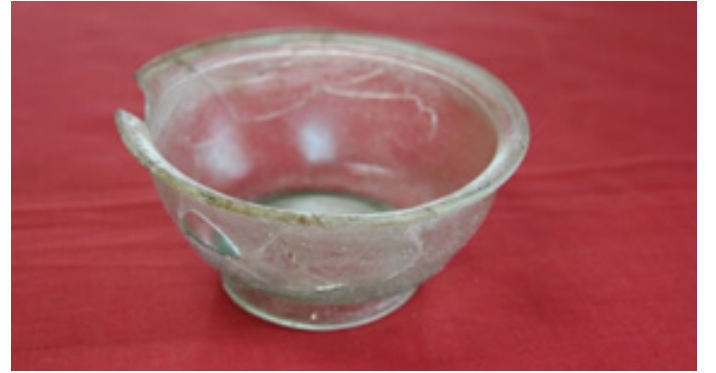
Figür 15: Eserin restorasyon sonrası durumu

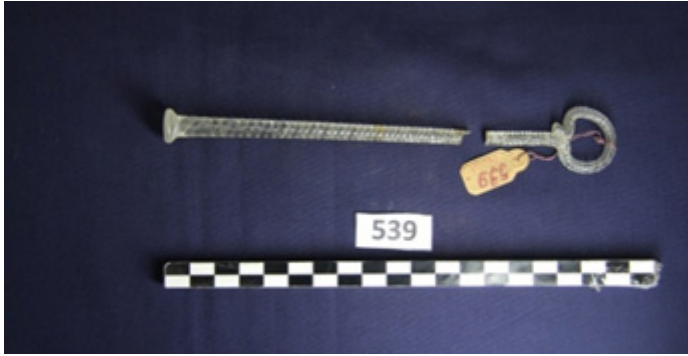
Figür 12. Karıştırıcı deprem sırasında 2 parçaya ayrılmış

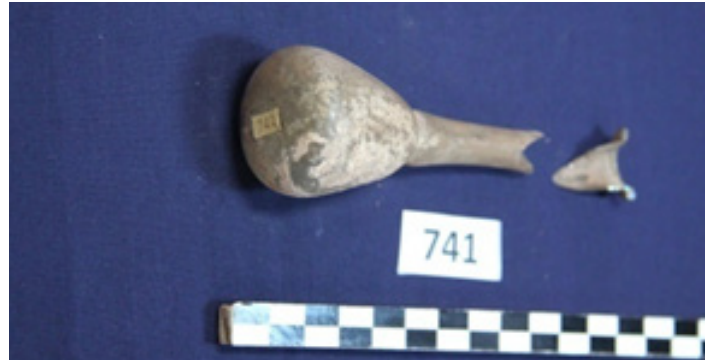
Figür 16: Göz yaşı şişesi depremle iki parçaya ayrılmış

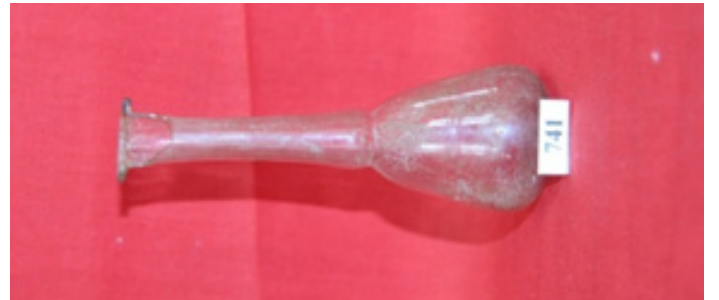
Figür 17: Eserin restorasyon sonrası durumu

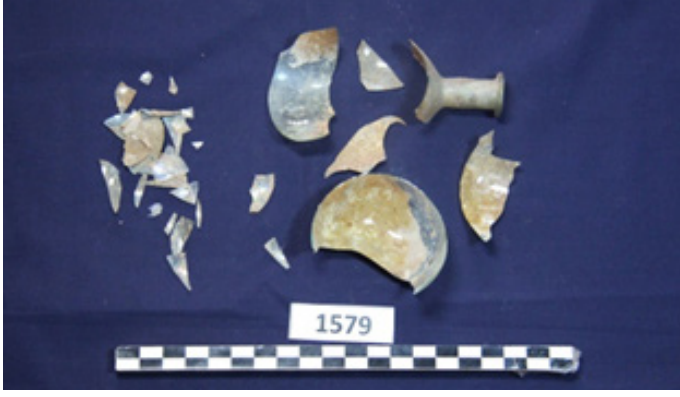
Figür 18. Göz Yaşı Şişesinin depremle parçalanmış durumu

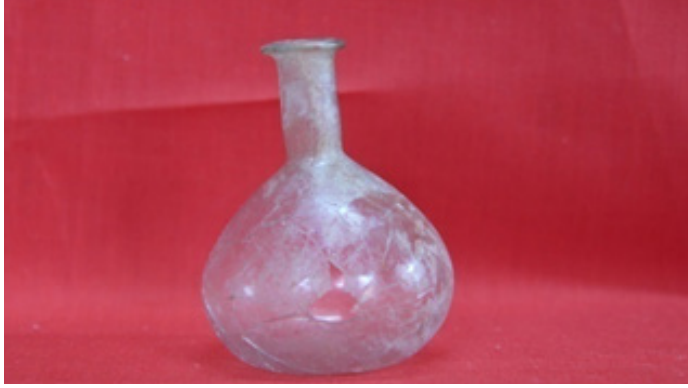
Figür 19: Eserin restorasyon sonrası durumu

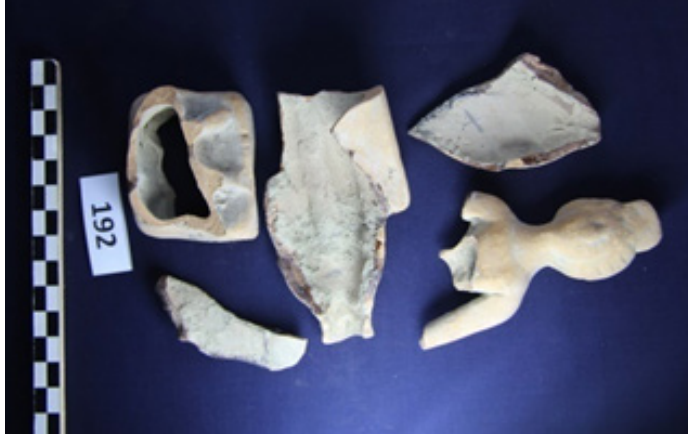
Figür 20: Figürin adlı eserin depremle parçalanmış durumu

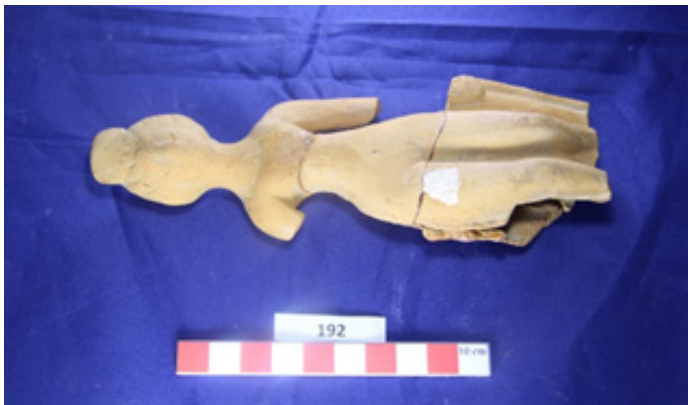
Figür 21: Eserin restorasyon sonrası durumu

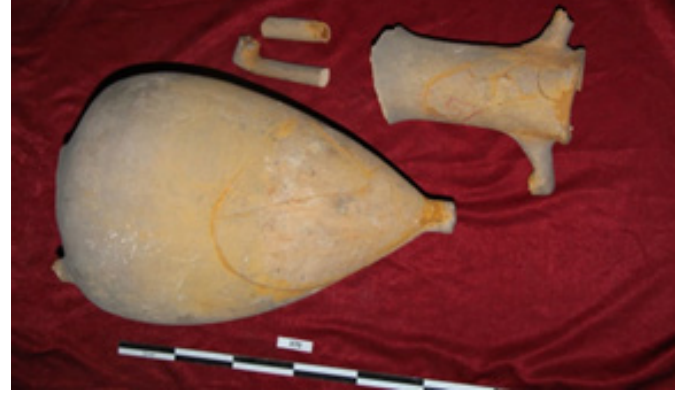
Figür 22. Amforanın deprem sonrası parçalanmış durumu

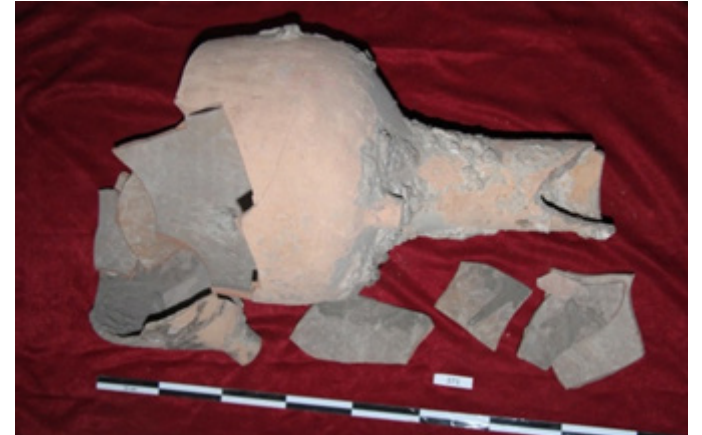
Figür 24: Amforanın deprem sonrası parçalanmış durumu

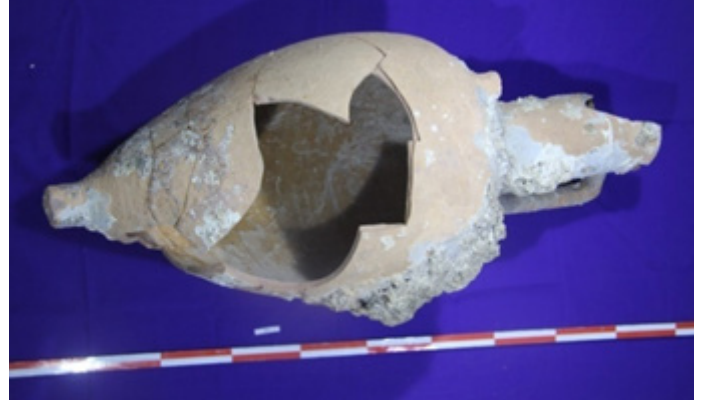
Figür 25: Eserin restorasyon sonrası durumu

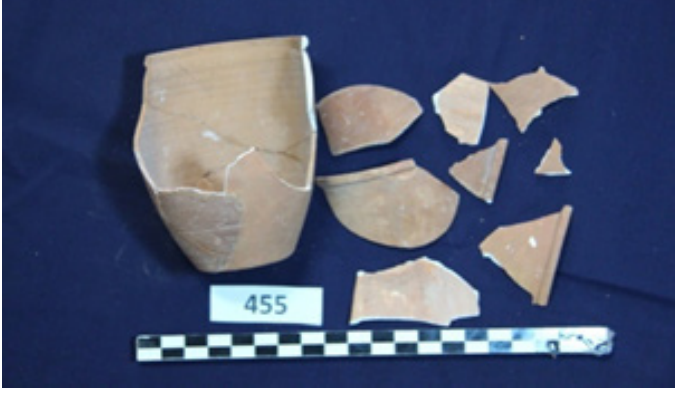
Figür 26. Kasenin deprem sonrası parçalanmış durumu

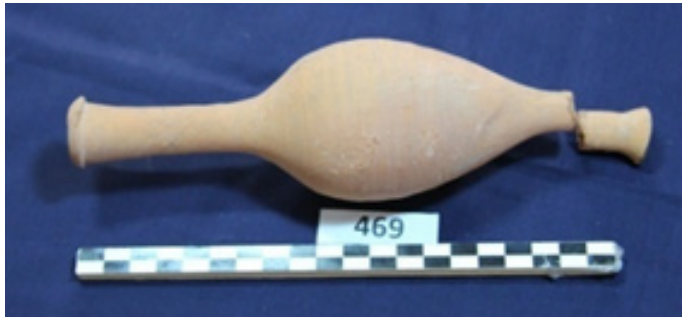
Figür 28. Koku şişesinin depremle ikiye ayrılmış durumu

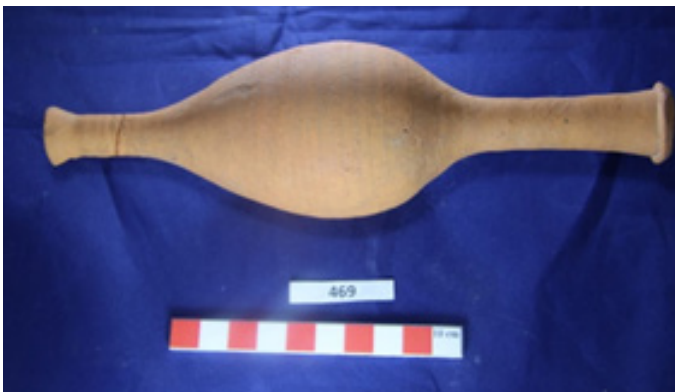
Figür 29. Eserin restorasyon sonrası durumu

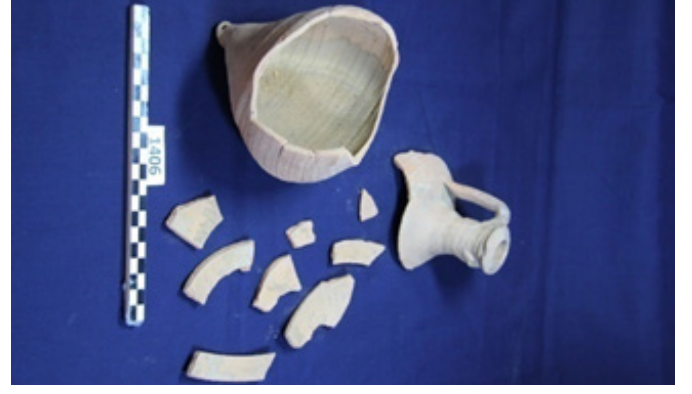
Figür 30. Tabağın parçalanmış deprem sonrası durumu

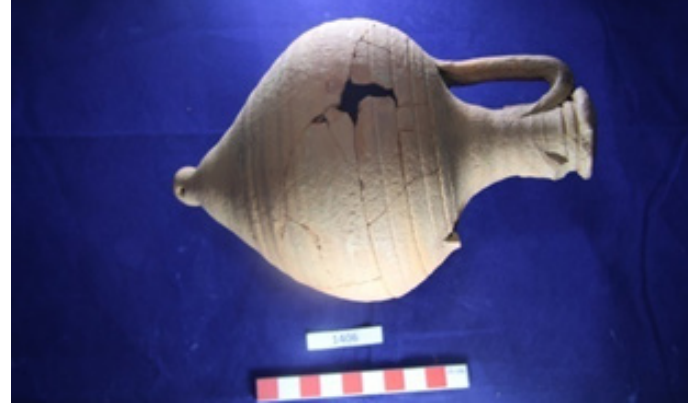
Figür 31. Eserin restorasyon sonrası durumu

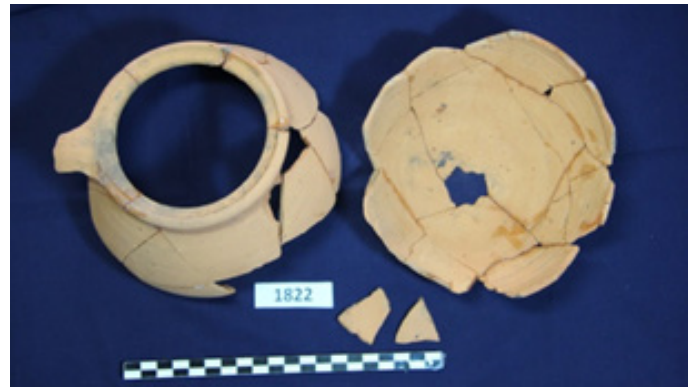
Figür 32. Amforanın deprem sonrası parçalanmış durumu

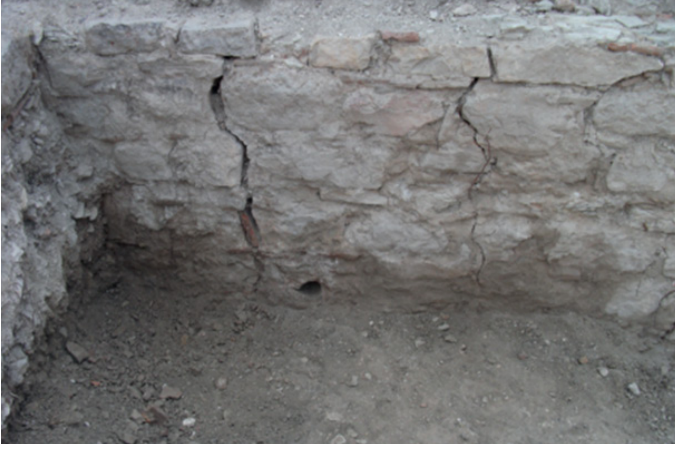
Figür 38. Hereke Kalesi Kazısında duvarda deprem izleri

Kocaeli Müze Müdürlüğü başkanlığında 2011 yılında Hereke Kalesi’nde yürütülen kurtarma kazılarına ilişkin 05.08.2011 tarihli müze uzman raporu ile yapılan tespitlerde ise şu hususlara değinilmiştir; “Ambar mekânın güneyinde sur duvarına paralel yürütülen çalışmada bir başka mekân daha tespit edilmiştir. Burada açığa çıkan duvarlar son derece özensiz, güçsüz ve faklı zamanlarda eklenerek bir takım değişimler geçirdiği açıkça görülmektedir. Aynı zamanda doğu istikametindeki duvardaki derin çatlaklar (Lev. XII, foto. 38), kalenin geçirdiği bir depremi haber vermekle beraber çatlakların arasının alelade biçimde pişmiş toprak tuğlalar ile doldurulmaya çalışılması kalede yaşayanların çaresizliğini göstermesi açısından ilginçtir ” (Gölcük, 2016, 135).

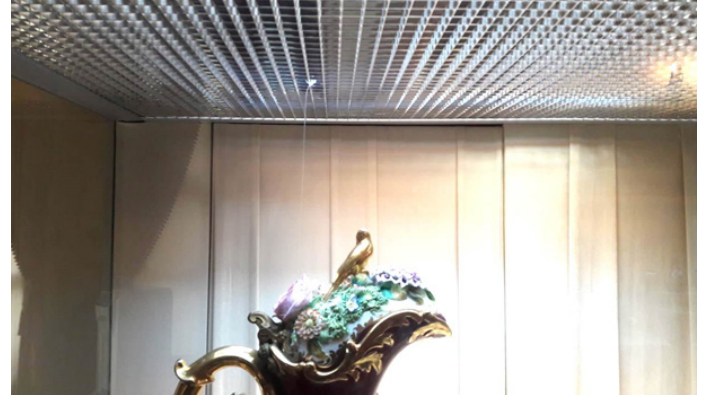
Figür 41. Misina ile sabitleme detay görünüm

-Saray Müze'de Avrupa Porselenleri misina ile vitrin tavanından sabitlenmeye çalışılmıştır (Lev. XIII, fig. 40, 41).

-Misina kullanımı yanı sıra yukarı yönlü eserlerde emniyet kemeri vazifesi görebilecek çelik tel ile sabitlemelerinin yapılabileceği,

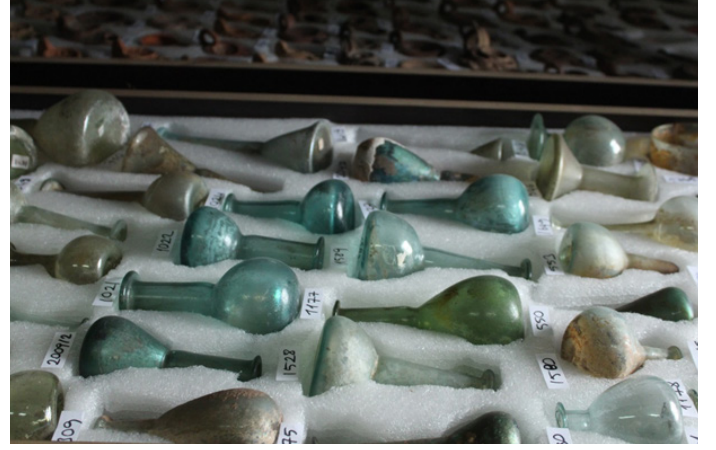
Figür 42. Eserlerin ethafoam içine yerleştirilmesi

-Arkeolojik eser deposundaki tüm eserler raflar içerisine yerleştirilen ethafoam denilen malzemenin içine eserin şekline uygun olarak oyulmak suretiyle sabitlenmişlerdir (Lev. XIV, fig 42).

-Müze rafları birbirlerine ve zemine sabitlenmiş, içlerine ethafoam konulmasına karşılık eserlerin üzerlerinin asitsiz bezle kapatılarak raf önlerine file çekilmesinin sağlayacağı fayda hiç şüphesiz büyük olacaktır.

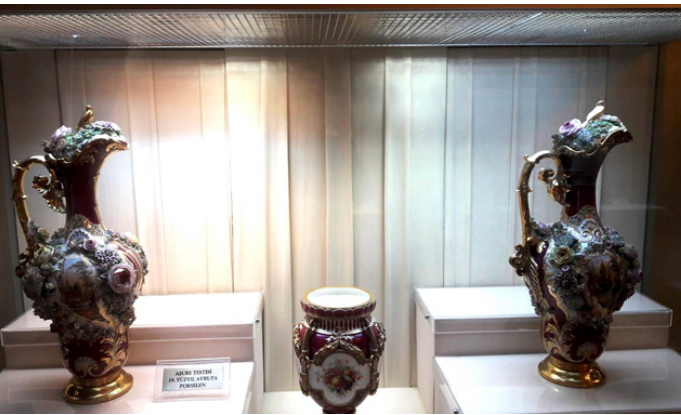
Figür 40. Saray Müze'de Avrupa porselenlerinin tavandan misina ile sabitlenmesi
