YAZILIKAYA/MİDAS ANITI: ANITTA GÖZLEMLENEN BOZULMALAR VE KORUMA ÖNERİLERİ

THE YAZILIKAYA/MİDAS MONUMENT: DEFORMATIONS OBSERVED ON THE MONUMENT AND SUGGESTIONS FOR CONSERVATION

Yusuf POLAT – Ali Osman AVŞAR*

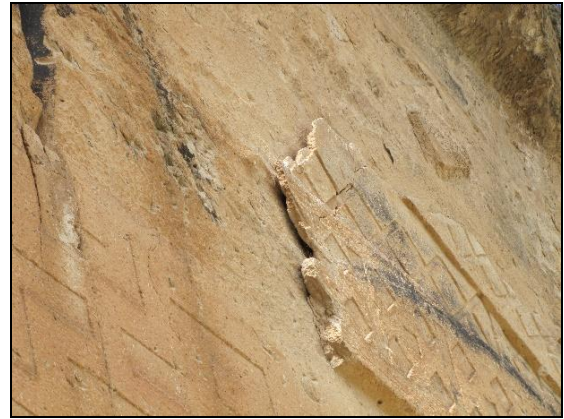
sızan sular nedeniyle kayalarda kütleli gevşemeler oluşmakta ve çatlaklar genişlemektedir³⁶. Tuf kayalarının yumuşak yapısı nedeniyle yüzey suları kayaca kolaylıkla nüfuz etmekte ve soğuma sonucunda donması, bozulma süreçlerini hızlandırmaktadır³⁷. Bu durumunun hızlanmasındaki en büyük etkenlerden biri, Anıtın bulunduğu alanın yaklaşık deniz seviyesinden 1400 m yüksekte bulunması ve gece-gündüz arası ısı farklılıklarının fazla olmasıdır. Anıt yüzeyinde bulunan yarıklar ve çatlaklar da parça kayıplarına neden olmaktadır (Res. 4-5).

Res. 4: Alınlık Ana Kiriş Çatlak ve Parça Kaybı

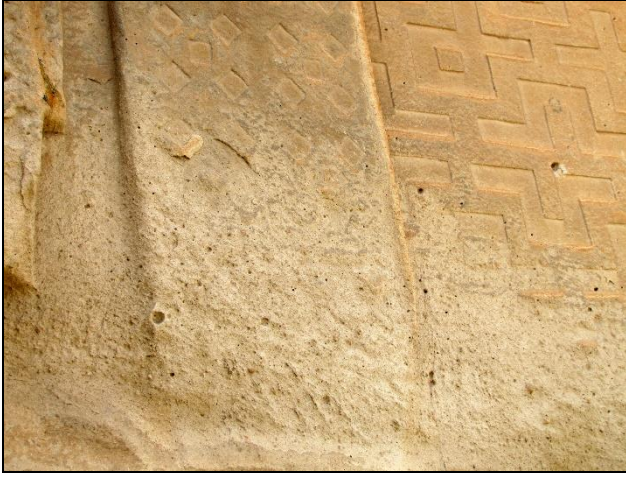
Res. 5: Köşe Bordür Dolgu

geçirilememiştir. Anıt ile ilgili sonuçlandırılan tek proje; Kültür ve Turizm Bakanlığı Kültür Varlıkları ve Müzeler Genel Müdürlüğü Yatırım Bütçesinden aktarılan ödeneklerle hazırlanan Midas Anıtı rölöve ve restitüsyon projesidir. Bu proje, Ankara Rölöve ve Anıtlar Müdürlüğü'nün onayı ile 02.03.2015 tarihinde "Eskişehir Yazılıkaya Midas Anıtı Restorasyonu" işine yönelik çalışmalardır ve bu çalışmalar 2016 yılında tamamlanmıştır⁴⁸. Bu çalışmalarda, anıt üzerinde görülen yarık ve çatlaklara dolgu yapılarak koruma altına alınmıştır (Res. 5).

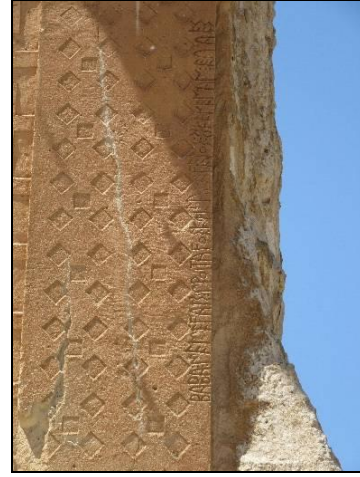
Yağmur sularının yüzeyden akarken yaptığı aşındırıcı etki de, anıtın ve bölgenin kaya özelliği olan, tuf kayalarında oyulmalara, yüzeyde ise aşınmalara neden olmaktadır. Anıtın alt kısımları jeolojik yapısı nedeniyle daha yumuşak ve geçirgen olduğundan erimeye başlamıştır. Bu durum ardışık volkanik püskürmeler sonucunda anıtın alt ve üst kısımlarının farklı dayanıma sahip olmasından dolayıdır³⁸. Bunun sonucu olarak da, anıtın alt kısmının eriyerek üst kısmının konsol durumda bırakmaya başlamıştır³⁹(Res. 6). Benzer bir durum Afyonkarahisar İli, İhsaniye İlçesi, Kayıhan Beldesi sınırları içerisinde bulunan Aslankaya Anıtı'nda görülmektedir. Bu tip bozulma türü jeolojik yapısı benzerlik gösteren Kapadokya'da, peribacaları ve kaya kiliselerinin alt kesimlerinde de görülmektedir. Bu alanda da yüzey sularının "topuk aşınması" olarak tanımlanan oyulmalara neden olduğu bilinmektedir. Anıtın zemine yakın kısmı oyulduğunda üst parçalar konsol durumunda kalmakta, desteklenme sağlanmadığından altı oyulan kısım koparak düşmektedir⁴⁰.

Topuk aşınmasının yoğun olarak görülmesinin en büyük nedeni, bölgenin jeolojik yapısı ile ilgilidir. Dağlık Phrygia Bölgesi'nin güneydoğusunda yer alan Yazılıkaya ve çevresinde yapılan araştırmalar neticesinde, bölgenin en yaşlı kaya birimi olan metamorfik kaya birimleri, Yazılıkaya'nın yaklaşık 3 km doğusunda Yazılıkaya-Çifteler karayolu üzerinde gözlemlenmiştir. Eskişehir İli Kırka civarında çok geniş bir alanı kaplayan neojen yaşlı kaya birimleri miyosen yaşlı kireçtaşı birimleriyle başlar. Yazılıkaya/Midas Vadisi ve etrafının içinde bulunduğu Dağlık Phrygia Bölgesi'nin büyük bölümü" Üçüncü Zaman" a ait volkanik tuf ile kaplıdır⁴¹. Bu bölgedeki tufün volkanik malzemenin sıkışması sonucu oluştuğu bilinmektedir. Tufün, zamanında bölgede var olan bir volkan bacasından çıkan malzemenin civarındaki bir göl ortamında depolanması ve sıkışması sonucunda oluştuğu düşünülmektedir⁴². Bunun sonucu olarak da Yazılıkaya/Midas Vadisi ve bünyesinde bulunan bu tip kayalar üzerinde yapılan anıtların homojen bir yapıya sahip olmadığı anlaşılmaktadır. Yazılıkaya/ Midas Anıtı üzerinde yapılan analizler sonucunda; petrografik olarak kaynaşmış tuf (ignimbirit) biriminden oluşmakta ve kaynaşmamış tüflerin üzerine farklı doku ve bileşimindeki birimin üzerine oturduğu tespit edilmiştir. Kaynaşmış tüfler (ignimbirit) pembesi bej renginde olup başlıca biyotit, kuvars, sanidin, volkan camı kıymıkları ve pomza kayaç parçalarından oluşan sıcak piroklastik ürünlerin çökmesi kaynaşmıştır. Anıtın taban kısmı ve oturduğu birim beyazımsı bej renkli volkan kıymıkları içermeyen ve soğuk haldeki piroklastik ürünlerin çökmesiyle oluşan istifli temsil etmektedir. Bu özelliği itibarı ile daha yumuşak ve daha kolay işlenebilir bir özellikte olduğu ancak daha kolay aşınabilir özellik taşımaktadır. Midas Anıtı'nın oturduğu taban birim, anıttan dokusal ve mineralojik bileşim açıdan farklı olması, farklı zaman aralığında çökmesi yapısal ve deformasyon

Res. 6: Anıtın Alt Kısmının Deformasyonu

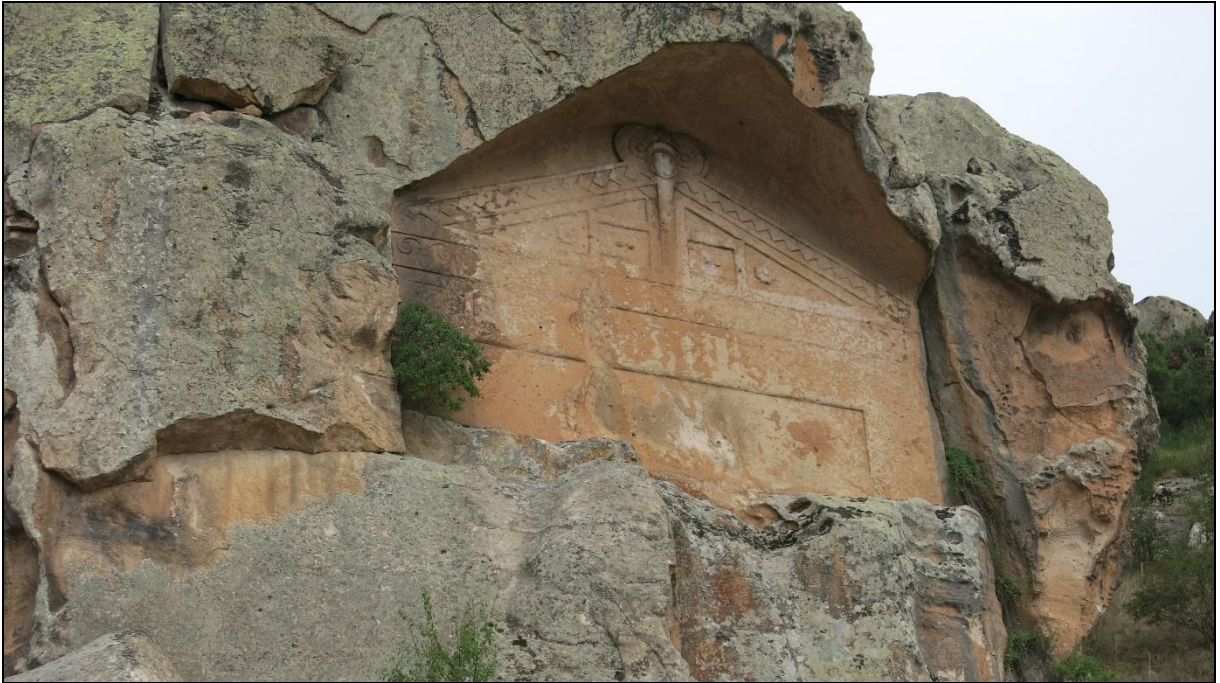
Anıtın bozulmasına neden olan diğer bir etken de, otsu ve odunsu bitkiler ve bu bitkilerin kökleridir. Çatlaklara ve yarıklara, rüzgârlar nedeniyle giren bitki tohumları zamanla gelişerek çoğalmakta ve büyümektedir. Bu döngü içinde, anıtların bulunduğu kaya bloğu üzerinde bulunan çatlak ve yarıklar birbirinden daha çok ayrılmakta, zamanla kaya bloğunu parçalamaktadır. Anıtın bulunduğu ana kayada bulunan çatlaklara bitkiler girerek gelişmekte, böylece anıt yüzeyindeki çatlaklar genişlemektedir. 2016 yılında anıtta yapılan restorasyon uygulamalarında anıtın ön yüzeyinde ve arkasında bulunan çatlaklar doldurulmuş olsa da sürekli izleme yapılmadığı takdirde yeni çatlakların oluşması kaçınılmaz olacaktır. Bitkiler nedeniyle oluşan çatlakların genişlemesinin en iyi görüldüğü anıt ise kayalık platonun batısında, Midas Anıtı'nın 200 m güneybatısında bulunan Bitmemiş Anıt'tır (Res. 7).

Res. 7: Bitmemiş Anıt Üzerinde Bulunan Çatlaklar ve Bitki Oluşumu

Anıt taşlarına yakın konumda bulunan ve köklerinin kalıntılara zarar verme ihtimali olan odunsu bitkiler, köklerine yakın yerlerden yüzeye paralel şekilde kesilip, matkap vb. delici uçlar ile kesilen yüzeyinden delinmeli ve su ile % 30 konsantrasyonda hazırlanacak herbisit, açılan deliklere doldurulmalıdır. Daha sonra deliklerin ağızları cam macunu ile kapatılıp bitkinin hava alması minimum düzeye indirilmeye çalışılmalıdır. Bu işlem sonucu kuruyacak olan bitki kökü, mekanik yöntemlerle yerinden uzaklaştırılabilir.

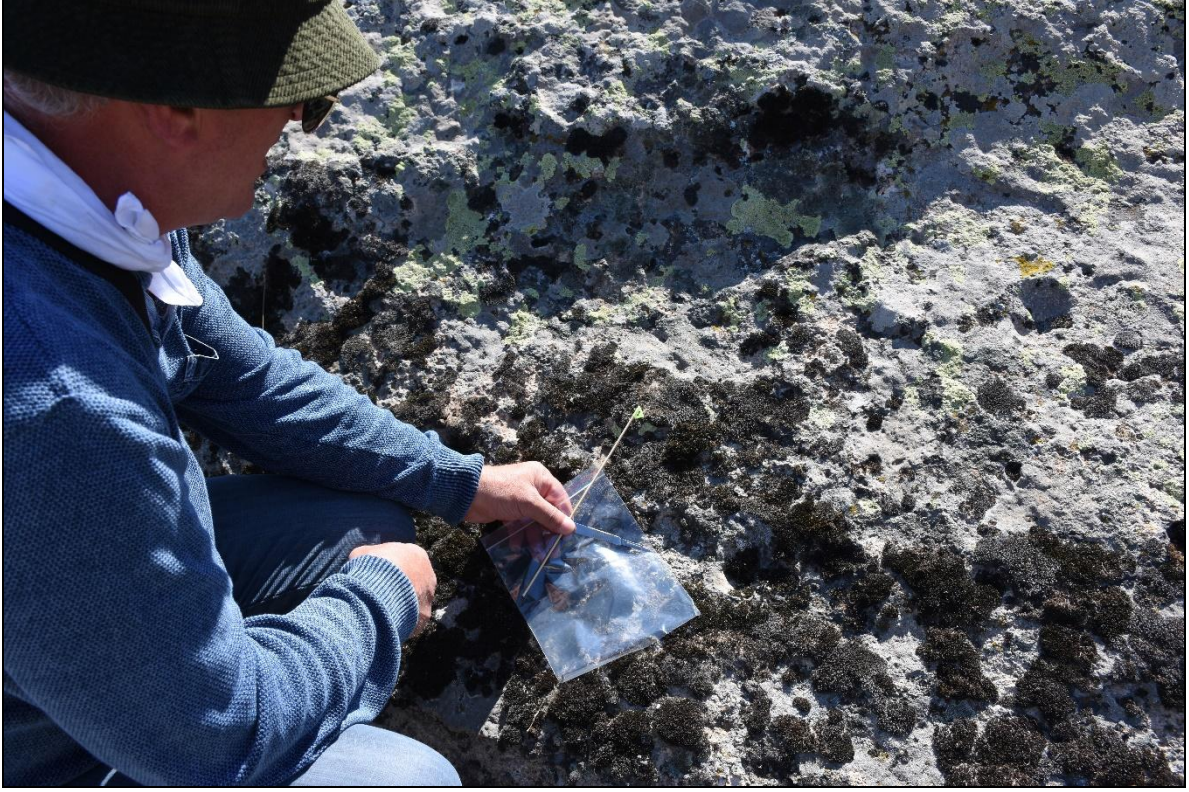
Mantar, yosun ve likenler gibi biyolojik zararlılar genellikle buldukları mekânın güneş görmeyen gölge ve nemli kısımlarına konuşlanarak yayılmaktadırlar. Özellikle bölgenin kayaç yapısı tuf olduğundan, bu kayaç türü nemi bünyesinde çok fazla tutarak bozulmalara karşı daha az direnç göstermektedir⁴⁴. Taşınabilir kültür varlıkları üzerinde yapılan koruma çalışmalarında eserler bu biyolojik zararlılardan arındırılabilir. Ancak bu arındırma çalışmalarının açık arazide korumasız olan anıtlarda düzenli aralıklarla yapılması gerekmektedir (Res. 8).

Res. 8: Anıtın Arkasından Alınan Yosun Örnekleri

Yosun ve liken oluşumları gözlenen alanlarda ve liken temizliği yapılmış taş yüzeylerinde; su içerisinde hazırlanacak % 3'lük biyosit çözeltisi püskürtme yöntemi ile uygulanabilir. Bu alanlarda yapılacak biyosit uygulaması öncesi, yosun ve liken oluşumlarına sebep olan su kaynaklarının önüne geçilmelidir.

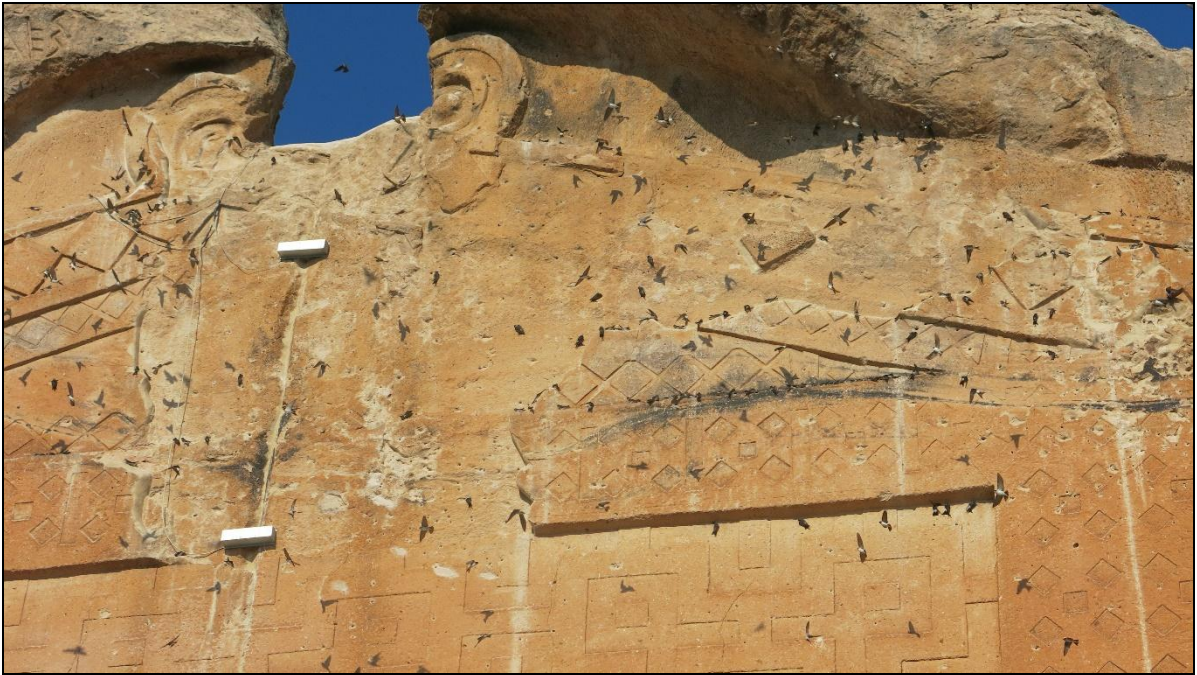
Anıta, bahar aylarında gelip üçgen alınlığın çevresine yuva yapan kırlangıç sürüleridir. Kırlangıçların bıraktıkları atıklar anıta zarar vererek yüzeyinde aşınmaya ve renk değişimine neden olmaktadır (Res. 9).

Res. 9: Anıt Ön Cephesine Yuvalanmış Kırlangıçlar

Anıtta her yıl yuva yapan kuşların dışkılarından kaynaklanan çözünebilir nitrat tuzları taşlardaki bozulmanın en önemli nedenlerinden biridir. Taşın gözenekleri içindeki tuz kristallerinin büyümesi, taşın gerilme mukavemetini aşarak taşı küçük parçacıklara ayırmak için yeterli olan stresi üretebilir. Tuz hasarı büyük ölçüde tuzların çözültüden kristalleştirilmesi ve tuzların hidrasyonu olmak üzere iki mekanizmaya atfedilebilir. Taşların tuzdan arındırılması genellikle saf su, kil, kâğıt hamuru veya selülozdan oluşan lapa kullanımı ile denir⁵². Tuz alma işlemi taşın bünyesindeki tuz miktarıyla doğru orantılı olarak birden fazla sayıda tekrarlanabilir. Her ekstraksiyon öncesi iletkenlik ve tuz ölçümleri yapılarak tuz seviyesi arzu edilen orana düşürülür. Bir başka tuzdan arındırma yöntemi, elektrik alanlarının etkisi altında iyonların ve çözültülerin hareketini sağlayarak tuzların uzaklaştırılmasıdır.

Koruma/onarım kapsamında alanda taşlar üzerinde iletkenlik ve tuz ölçümleri yapılarak öncelikle tuz desalinasyona gerek olup olmadığı belirlenmelidir. Ölçülen miktarlar normalin üzerindeyse taşlarda tuz ekstraksiyonu yapılmalıdır. Bu uygulamada kâğıt hamuru saf su ile pasta haline getirilerek yüzeyde yaklaşık 5-6mm kalınlık oluşturacak şekilde sıvanır ve üzeri ince naylon filmle sarılarak saf suyun buharlaşarak uzaklaşması engellenir. 3-4 saatlik uygulama sonunda pasta yüzeyden alınarak tuz ölçümleri tekrarlanır. Gerekli görüldüğünde aynı işlem bir kaç kere daha uygulanır. İzleme çalışmaları kapsamında tuz ölçümleri periyodik olarak yapılmalıdır.
