## Küçük Çamlıca Korusu'nun Peyzaj Tasarımı ve Kullanıcı Memnuniyeti Üzerine Bir Değerlendirme

Nurhan KOÇAN\*, Nur Banu METİN

## An Evaluation On the Landscape Design and User Satisfaction of the Kucuk Camlica Guard

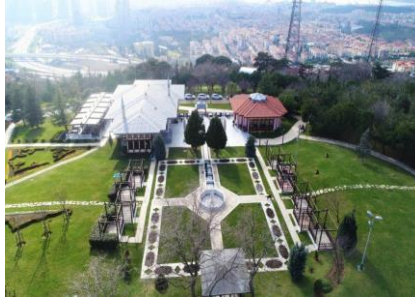
**Şekil 6.** Küçük Çamlıca Korusu'nda ki sosyal tesis alanından bir görünüm (URL-4).

Sosyal tesis alanının en yüksek noktasında konumlandırılmıştır. Bu durum gelen ziyaretçilere manzara eşliğinde yemek yeme alternatifi sunmaktadır. Alanın girişinde ziyaretçileri karşılayan yol kenarlarında bitkilendirme çalışmaları yapılmış ve kullanılan küçük heykellerle alanın girişine vurgu yapılmıştır. Böylece alana estetik bir görüntü kazandırılmıştır (Şekil 6).

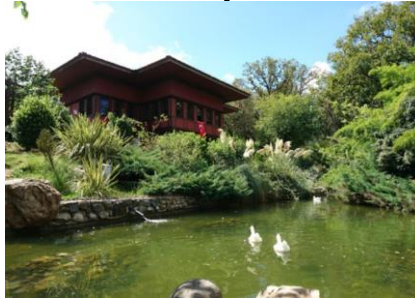
**Şekil 7.** Küçük Çamlıca Korusu Su köşkü ve süs havuzundan bir görünüm

Küçük Çamlıca Korusu'nda yönlendirme levhaları açık ve okunaklıdır. Alandaki köşkler restore edilerek sosyal tesis haline getirilmiştir. Köşkerin önündeki küçük erguvan ağaçları yeşil zemin üzerindeki köşkerin dokusuna renk katmaktadır. Alanda mesire alanı olarak kullanılan bölümde mermer malzemeden yapılmış olan çeşme ziyaretçileri karşılamaktadır (Şekil 6). Çeşmenin biraz yukarısında teknik olarak ahşap ve plastik materyalden yapılan farklı yaş gruplarına hitap eden çocuk oyun alanı ile biraz ilerisinde süs havuzu ve su köşkü bulunmaktadır (Şekil 7).

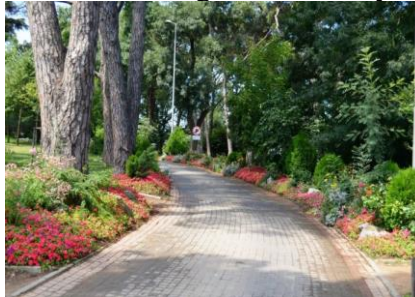
Şekil 10. Küçük Çamlıca Korusu yol kenarı bitkilendirmelerinden bir görünüm

Alanın etrafından dolaşan ana yol sisteminde beton küp taş kullanılmıştır. Yollar hem yaya yolu hem de araç yolu olarak kullanılmaktadır. Yol kenarındaki bitkilendirmeler yolun kavisli yapısını vurgulamaktadır. (Şekil 10). Korunun genel ağaç örtüsü fıstıkçamı, karaçam, kızılçam, servi, çınar, gürgen, süs eriği, erguvan ve ıhlamurdur. Şimşir, mazı, taflan, yayılcı ardıç, berberis gibi çalı gruplarıyla lale, begonya, menekşe, kadife gibi mevsimlik çiçekler de kullanılmıştır. Alanın orta kısmında kalan yeşil alan genel olarak mesire alanı olarak kullanılmaktadır. Alanda bulunan erguvan ağaçları bahar mevsiminde açtığı çiçeklerle yol boyunca ziyaretçilere eşlik etmektedir (Şekil 11). Yazın mesire alanı olarak kullanılan alanda mevsimlik çiçeklerle çeşitli desenler oluşturulmuştur. Yapılan bitkilendirmeler yeşil alanların düz yapısına canlılık kazandırmakta ve monotonluğu kırmaktadır. Yürüyüş yollarında ağaç gölgelerinden yararlanıldığı gibi yer yer açıklıklar da bulunmaktadır. Alandaki bitkisel tasarım karışık türlerin bir araya gelmesiyle oluşmuştur. Alanda mesire alanı, seyir terası ve diğer oturma alanlarında ahşap oturma birimlerine yer verilmiştir. Ancak özellikle belirli saatlerde ve mevsimlerdeki kullanıcı yoğunluğu dikkate alındığında oturma gruplarının yetersiz kaldığı görülmektedir. Alandaki çöp kutusu, aydınlatma birimi ve yönlendirme levhaları gibi donatılar yeterli sayıda bulunmaktadır.

- Alandaki kullanımların birbirini göreceği şekilde olması alanın sosyal ve kültürel işlevine olumlu katkı sağlamaktadır.
  - Yaya yolunun aynı zamanda araç yolu olarak kullanılması yürüyüş olanağını kısıtlamakta böylece alanın sağlık ve güvenlik işlevini olumsuz yönde etkilemektedir.
