ARŞİV BİNALARINDA RİSKLERE YÖNELİK KORUMA ÇALIŞMALARI: İSTANBUL BÜYÜKŞEHİR BELEDİYESİ ARŞİVLERİ ÖRNEĞİ

PRESERVATION STUDIES IN ARCHIVE BUILDINGS AGAINST RISKS A CASE STUDY: ISTANBUL METROPOLITAN MUNICIPALITY ARCHIVES

Arşiv ortamlarındaki riskler ve bu risklere yönelik tedbirlerin alındığı arşiv binalarına yönelik çalışma alanı olarak İstanbul Büyükşehir Belediyesi Arşiv Müdürlüğü'ne ait iki depolama alanı seçilmiştir. Bu alanlar Merter Hizmet binası bodrum katları (-3.kat) ile Topkapı Sosyal Tesislerinin bodrum katlarıdır (-1 ve -2.kat). Her iki depolama alanı arası yaklaşık 2.5 km. dir. İki depolama arasına ulaşım

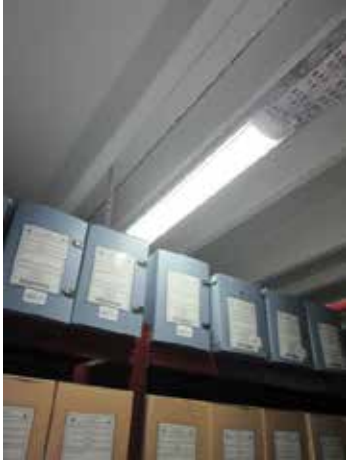
Yapı zeminlerinde toz kaynağı oluşturabilecek halılar bulunmayıp, yerler renkli beton ile kaplanmıştır. Ayrıca iç ortamlar doğal ışık yerine gerektiğinde yapay ışık kaynakları⁷ ile aydınlatılmaktadır. Yapay ışık sürekli açık kalmamaktadır. Işık kaynakları da direkt olarak arşivler üzerine gelmemekte olup filtreli bir kapak ile ışığın şiddeti azaltılarak kullanılmaktadır. Kullanılan tesisat etanj⁸ tiptedir. Arşiv malzemesi kutular içerisinde muhafaza edildiğinden ışık şiddetiyle alakalı bir risk bulunmamaktadır.

7 Yapay ışık kaynağı olan floresan lambalar sürekli kapalı konumda olup, arşiv alanlarında çalışma yapılabildiğinde faaliyete geçirilmektedir. Bu durumda ışık şiddeti ile ilgili riskler açısından değerlendirildiğinde, zaten doğal ışık kaynağı kullanılmayan ortamlar için çok düşük bir risk faktörü bulunmaktadır.

Şekil 3: Yapay ışığın filitrelenmesi.

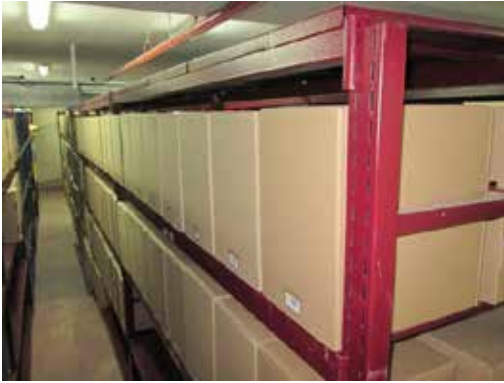
Arşivler kapalı mekanlarda hem açık dolap sistemlerinde hem de compact dolaplarda saklanmaktadır. Açık raflardaki saklama şekli asitsiz mukavva kutularla olmaktadır. Compact sistem kapalı olduğundan bünyesinde klasör şeklinde muhafaza yapılmaktadır. Bu tür depolama sisteminin amacı toz, kir ve çevresel koşullardan arşivleri optimum **düzeyde korumaktır**. Bu şekilde mikro ölçekte bir koruma da sağlanmaktadır.

Şekil 4: Kapalı kutu düzeninde saklama.

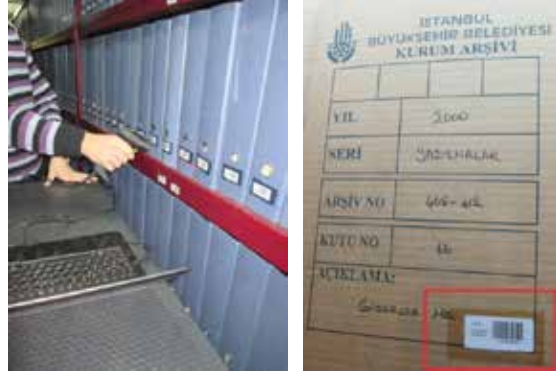
Bu raflardaki arşivler “Barkod Kutu” sistemiyle her biri barkodlanarak envanterlenmiştir. Sisteme göre barkodlanmış klasörler bir bilgisayar ve barkod okuyucu ve modem sistemleriyle direkt olarak İBB Bilgi İşlem Müdürlüğü Otomasyon Sistemine kayıt edilmektedir. Bilgisayar klasörün bulunduğu alana hareketli araçlar üzerinde taşınarak kolay bir şekilde okuma gerçekleştirilmektedir. Her bir arşivde otomasyon sistemine kaydı sağlayacak 4 adet kablosuz erişim noktası vardır.

Bu sistem veri tabanındaki sayısal verilerin barkod numaralarıyla eşleştirilmesiyle arşiv malzemesinin fiziksel takibini mümkün kılmaktadır. Eski sistemde bir kez konum bilgisi girilmekte, emanetten gelen dosya bu veriye bakılarak eski yerine konulmaktaydı. Çalışanın yanlış bir kutuya dosyayı yerleştirmesi ciddi bir risk oluşturmaktaydı. Mevcut sistemde raf ve kutulara da barkod verildiği için fiziksel hareketin takibi kolaylıkla sağlanmaktadır. Çalışan arşiv malzemesin hatalı kutuya koymak istediğinde sistem uyarı vermektedir. Bu uygulama çalışanın hata yapması durumunda dahi telafisi kolay ve pratik bir çözüm sunmaktadır. Etiketlemeler yapılırken iç ortam ve dış ortam kaynaklı kirlilik nedeniyle barkodların kirlenmemesi için etiketlerin üzeri pvc etiketlerle kaplanarak silinme gibi tahribatların önüne geçilmiştir.

Şekil 5: Arşiv Barkod Sistemi (solda), barkod etiketlemesine yönelik koruma (sağda).

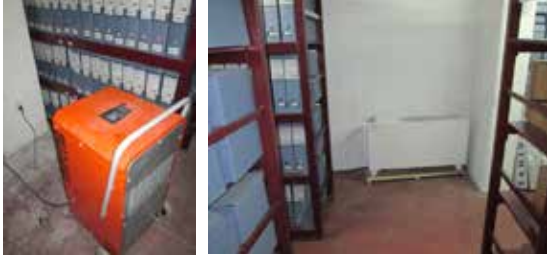
Ortamın iç konfor koşullarına yönelik Topkapı Arşivinde 8 adet nem alma cihazı (dehumidifier), Merter Arşivinde ise 4 adet nem alma cihazı faaliyettedir. Bu cihazlar mesai içi/dışı zamanlarda sürekli açık olup, ortamın nem düzeyinin dengelenmesini sağlayarak, bağıl nem dalgalanmalarının önüne geçmekte ve bu şekilde arşivlerin korunmasına katkı sağlanmaktadır. Bu cihazların atık suları ayrı bir boru sistemi ile bina giderine bağlanmıştır. Nem alma cihazlarına ilave olarak ortamın hava sirkülasyonunu sağlayan havalandırma sistemi de mevcuttur.

Şekil 6: Topkapı nem alma cihazı (solda), Merter nem alma cihazı (sağda).

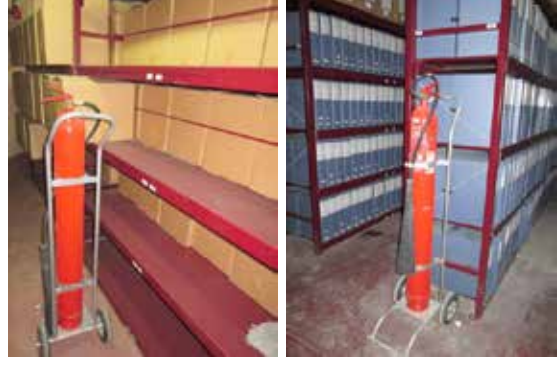
Yangın tüpü olarak hem sabit hem de hareketli olmak üzere Topkapı Arşiv Binasında 35 adet, Merter Arşiv Binasında 15 adet yangın söndürme tüpü bulunmaktadır. Hızlı bir şekilde müdahaleyi sağlayacak tekerlekli taşıyıcılar üzerindeki yangın söndürme tüpleri belirli aralıklarla salonlara konuşlandırılmıştır.

Şekil 7: Topkapı Arşiv Binası (solda) ve Merter Arşiv Binası (sağda) hareketli yangın söndürücüleri.

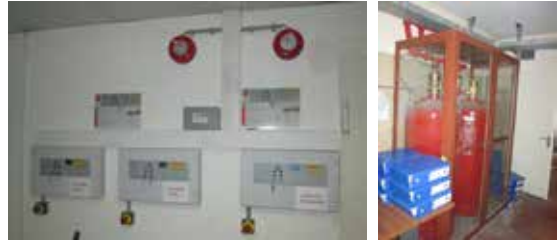
Her iki arşiv alanına da şemsiyeleme (sprinkler) sistemi kurulmuş olmasına rağmen, bu sistem daha da geliştirilerek daha etkili bir yöntem olan gazlı yangın söndürme sistemine geçilmiştir. Bu gazlı sistem Argon gazı esaslı olarak hizmet vermektedir. Sistemi hızlı bir şekilde harekete geçirecek ve durduracak butonlar, talimatlar ve gerekli acil durum telefonları görünür yerlere asılarak/tesis edilerek çalışanlar bilgilendirilmiştir. Yine bu gazlı sistemlere ait tüpler koruma altına alınarak sorumlu olmayan kişilerin müdahalesi ile çarpmaya yönelik kasıtlı/kasıtsız tehlikeli hareket/durumların olumsuz etkilerinden korunmuştur.

Şekil 8: Gazlı yangın söndürme sistemi panosu, yangın alarm ve butonları (solda), sisteme ait gaz tüplerinin koruma altına alınması (sağda).

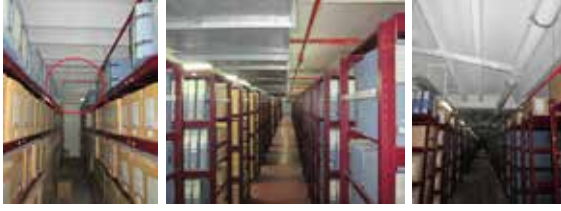
Bu tesisatlar arşiv salonlarının tavanına tesis edilirken arşivlere direkt olarak etki etmeyecek şekilde dolap üzerleri değil ara koridorlara gelecek şekilde montesi yapılmıştır. Yine arşivler için olası bir sızıntıda risk oluşturabilecek gider boruları ile havalandırma tesislerinin montajında da aynı hassasiyete dikkat edilmiştir.

Şekil 9: Gazlı yangın söndürme sisteminin (solda), gider borularının (ortada), havalandırma sisteminin (sağda) arşivler üzerinde tesis edilmemesi.

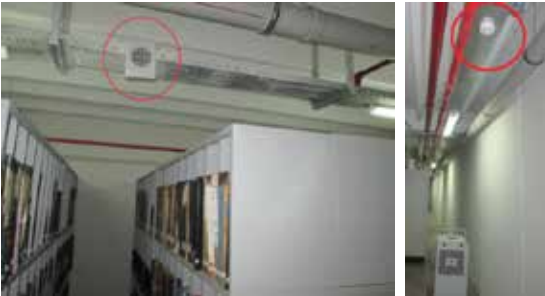
Ayrıca tahliye kolaylaştırıcı uyarıcı anons sistemleri de her iki arşiv alanına tesis edilmiştir. Bu anons sistemiyle içeride bulunan çalışanın yönlendirilmesi sağlanmış olup, acil bir durumda içeride çalışan kalmış ise gazlı sistemin butonlarla durdurulmasına da olanak sağlayan tesisat monte edilmiştir. Yangın ön sezi sistemleri olan duman ve ısı sensörleri de tavanlara "Binaların Yangından Korunması Hakkında Yönetmelik" hükümleri doğrultusunda tesis edilmiştir.

Şekil 11: Anons sistemi (solda) ve duman algılama sensörü (sağda).

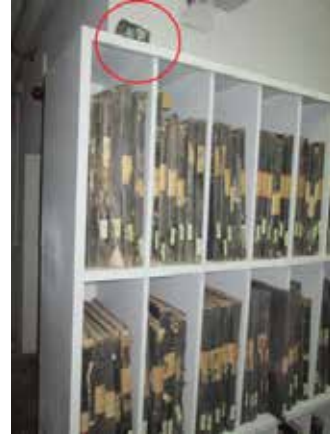
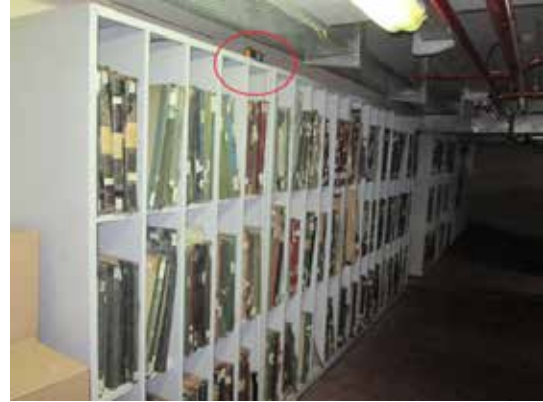
İç ortam koşullarından bağıl nem ve sıcaklık ölçümleri, her iki arşiv binasının 1938 yılından günümüze kadar olan birim kayıt defterlerinin bulunduğu alanda yapılmıştır. Kayıt defterlerinin bulunduğu alanlarda CEM DT-172 markalı veri kaydedici¹⁰ (datalogger) ile ölçümler birer haftalık periyotta yapılmıştır. Topkapı Arşiv Binasında 04-11 Kasım 2013, Merter Arşiv Binasında ise 12-19 Kasım 2013 arasında ölçümler yapılmıştır.

Şekil 12: Topkapı (üstte) ve Merter (altta) Arşiv Binalarında datalogger cihazlarının bulunduğu yerler.
