Neolitik Çağ Yapıları İle Günümüz Ahievren Köy Evleri'nde Tespit Edilen Ortak Yapı Teknik ve Detayları

Seyhan YARDIMLI *

Common Building Techniques and Details of Neolithic Age Structures and Today's Ahievren Village Houses

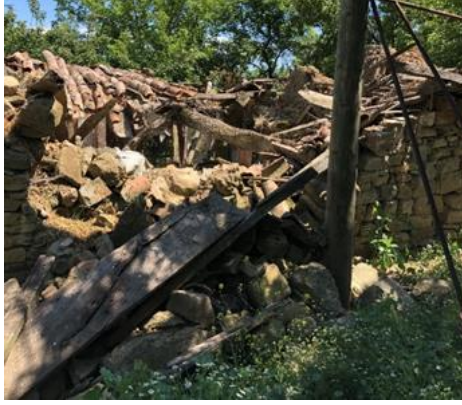
Şekil 3 a. Yapının arka duvarı

Yapının arka ve yan duvarları taşıyıcı nitelikte 50-60 cm kalınlığında toprak dolgulu yığma taş duvardır (Şekil 3 a, b). Oda duvarları ise ahşap dikme arası kerpiç dolgulu olup ahşap karkas sistemde yapılmıştır. Yapı harap durumda olduğundan iç duvar örneği olarak bitişik parselde Osman Ayvaz Evinin iç duvar örneği Şekil 4’te verilmiştir (Yardımlı, 2019).

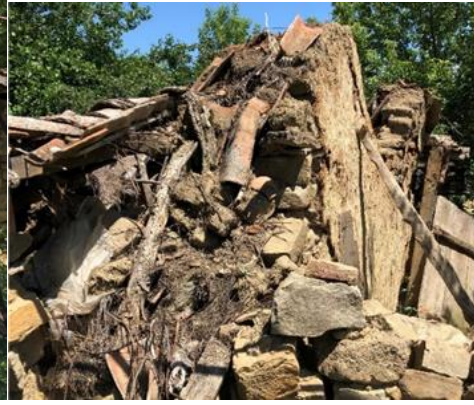
Şekil 3 b. Duvar örgüsünde toprak dolgu

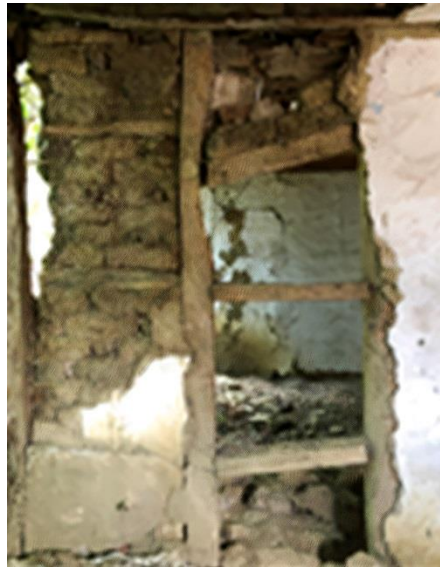
Şekil 4. Osman Ayvaz evi İç duvar tekniği

Fotoğrafta da görüldüğü gibi iç duvarlar çapraz içermeyen sadece yatay ve düşey ahşap elemanlarla oluşturulup araları kerpiç ile doldurulmuştur. Bu yapıların üretiminde kullanılan malzemeler yakın çevreden kolaylıkla elde edilmiş ve iklim koşullarına göre uyarlanmıştır. Bu yapım tekniği için karma bir sistemin kullanıldığı söylenebilir.

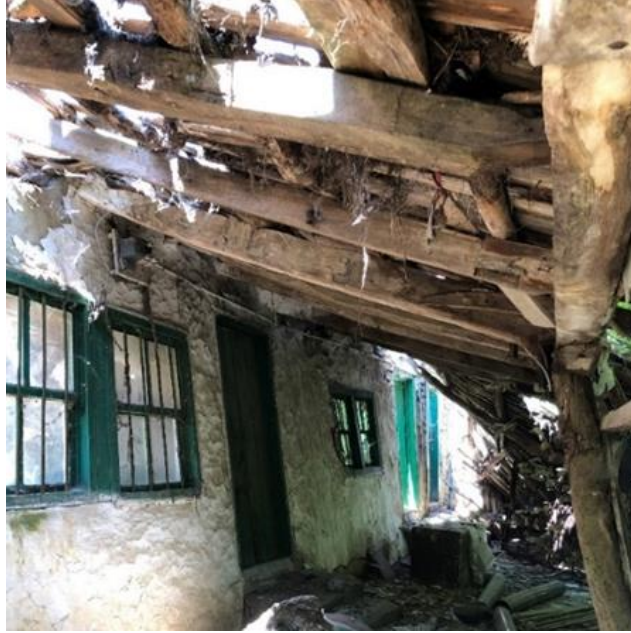
Şekil 5. Çatı örtüsünün açık sofa bölümü

Evin üstünü örten çatı yıkılmış, sadece saçak olarak devam eden ve açık sofanın üstünü örten bölüm ayakta kalmıştır. Şekil 5'te görülen çatı örtüsü oldukça çok katmanlı ve karmaşıktır. Çatı yükünü taşıyan dikmeler tomruk gibi bırakılmış, kesilerek boyutlandırılmamıştır. Dikmelerin üzerinde bulunan ana kirişlerin (aşıkların) daha ince boyutlu (5/10) mertekleri taşıması beklenirken buradaki merteklerin de aşık boyutunda (15/15 cm-18/18 cm) kullanılmış olduğu görülmektedir. Bu merteklerin (mertek-aşık) üzerine bir kat daha aşık yönünde kirişler yerleştirilerek tekrar bu kirişlerin üzerine mertek niteliğinde kabaca boyutlandırılmış (bazı bölümleri tomruk olarak bırakılmış) örtü oluşturacak kadar sık aralıklarla daha ince çaplı (7- 8 cm çapında) ahşaplar yerleştirilmiştir.

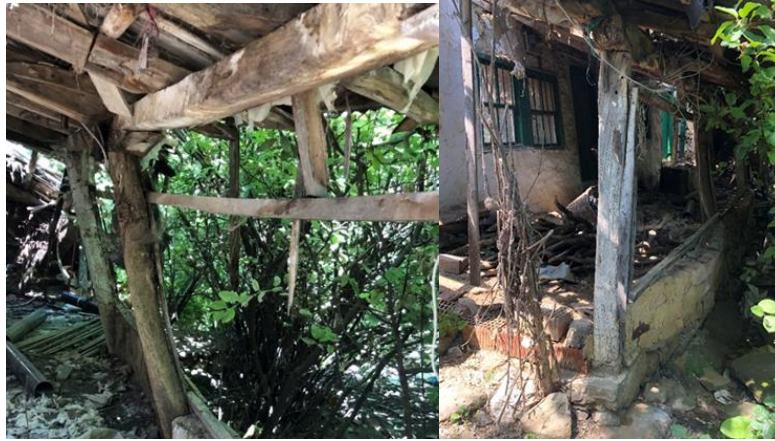
Şekil 6 a. Sofada kullanılan dikme ve aşıklar

Şekil 6 b. Çatının yükünü zemine aktaran dikme

boyutlandırılmışlardır. Bu sistemin çok ağır bir yük oluşturduğu dolayısıyla yükü aktaracak güçlü dikmelere ve ana aşıklara ihtiyaç duyulduğu görülmüştür (Şekil 6 a). Şekil 6 a’da da görüldüğü gibi dikmeler tomruk olarak bırakılmış çatı örtüsünün devamı olan sofa üstündeki mertek ve aşıklar kabaca kesilmişlerdir. Çatı için kullanılan ahşap aşık ve dikmeler oldukça büyük boyutlarda kullanılmıştır (Şekil 6 b). Aşık ve dikmelerin birleşme noktaları yatay olarak kullanılan ek kirişlerle güçlendirilmiştir (Şekil 7 a, b).

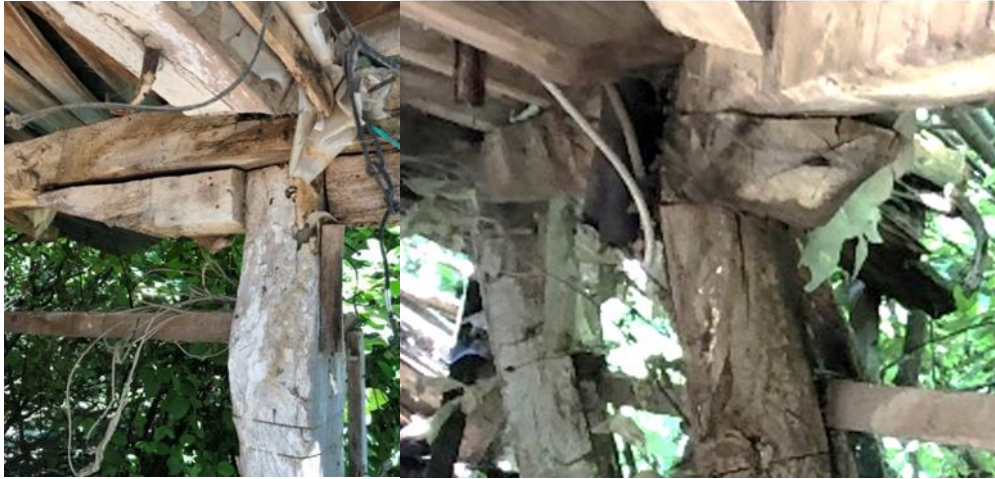
Şekil 7 a. Dikme aşık desteği

Şekil 7 b. Dikme üzerinde yatay kiriş desteği

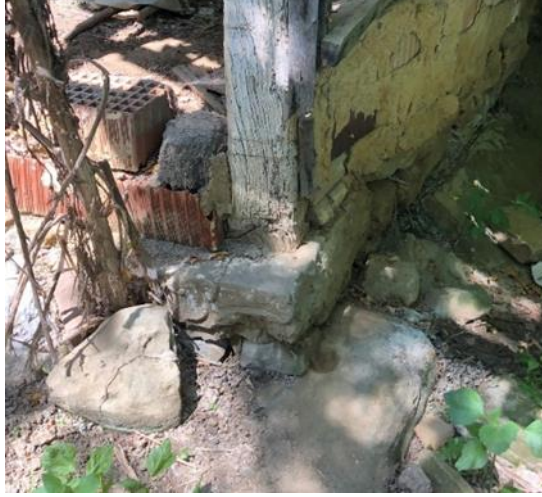
Şekil 8. Dikmenin zemindeki taşa oturtulması ve zemine yük aktaran daha büyük boyutlu taş

Çatı yükünü zemine aktaran dikme temel olarak kullanılan büyük boyutlu bir taş oturtulmuştur (Şekil 8). Çevreden devşirme olarak kullanılan taşlar irili ufaklı bir örgü ile kullanılmıştır. Dikme altında kullanılan büyük boyuttaki taş daha küçük bir ara taş ile desteklenmiştir. Ayrıca bu taşlar zeminde üzerinde (belki ahşap başka bir dikme için) oyuk bulunan

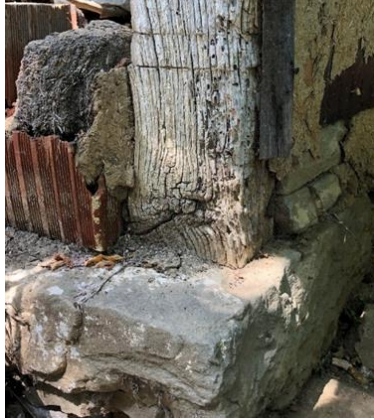
Şekil 9 a. Dikmenin taban birleşim detay fotoğrafı

daha büyük bir taşın üzerine yerleştirilmiştir. Şekil 9 a'da görüldüğü gibi dikme adeta taş üzerine geçmeli olarak oturtulmuştur. Söz konusu detay için bahçede bulunmuş olan örneklerle göre plan kesit ve perspektif çizilerek Şekil 9 b.'de verilmiştir.

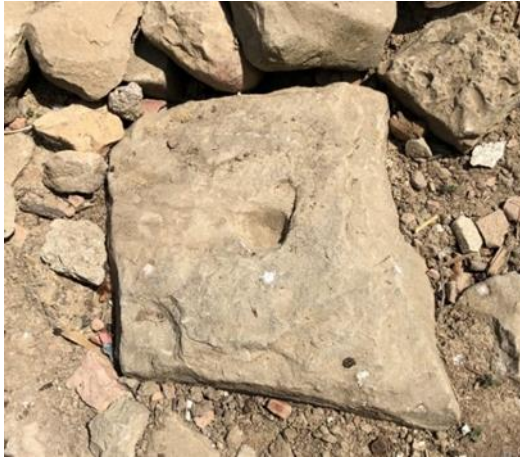
Şekil 11a. Üzerinde oyuk bulunan taş örneği

Yine yapı bahçesinde muhtemelen ahşap dikme bağlantısı için üzerinde sadece silindirik şeklinde açılmış bir oyuk bulunan başka bir taş Şekil 11 a'da görülmektedir. Şekil 11 b'de ise sundurmaya giriş köşesindeki dikme altında üzerinde oyuk bulunan taş kullanılmıştır. Bu taşın işlevi dışında kullanıldığı ve devşirme olduğu düşünülmektedir.

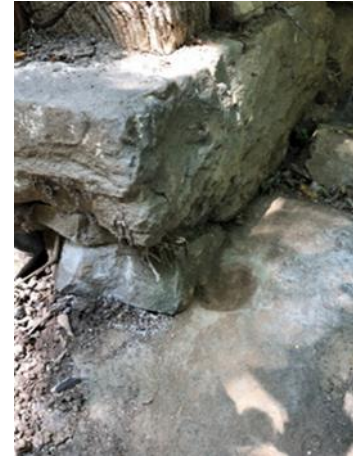
Şekil 11 b. Taban taşında silindirik oyuk

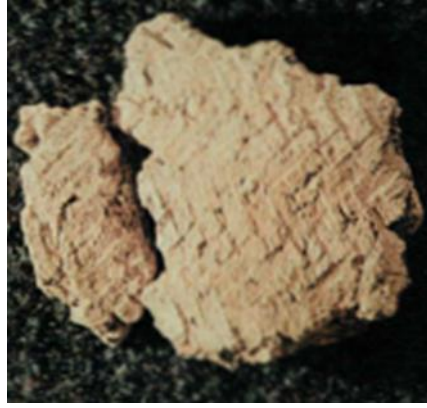
Şekil 15. Sıva yüzeyinde kalmış bitki liflerine ait izler (Sevin, 2003)

M.Ö. 8000-7000 yılları arasına tarihlenen Çayönü yerleşimindeki erken evrelerde dal – çamur ile örgü şeklinde yapılan duvarlarda çamur sıva kullanılmış ve bu çamura organik maddeler katılmıştır. Toprak malzemeye katılan organik maddelerin zamanla yanması sonucunda toprakta bıraktığı izler Şekil 15’te görülmektedir. Bu tarihlerden itibaren kerpiç yapımında saman, kıyılmış bitkiler, kum ve küçük boyutlu çakıllar kullanılmıştır. Bu malzemelerin kullanım amacı hem bağlayıcılığı arttırmak hem rötre nedeniyle oluşan çatlakları azaltmaktır (Naumann, 1991).

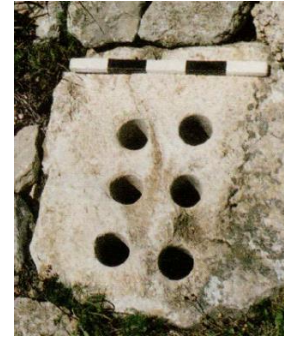
Şekil 19 b. Hitit mimarlığında ahşap dikmelerin zemine çakılması için yapılmış delikler (Sevin, 2003).
