Conservation Problems of Traditional Architectural Heritage in Terms of Life of a Mansion; Remzi Bey Mansion in Bursa-Orhaneli

Remzi Bey Mansion is one of the most remarkable buildings of Orhaneli which can provides estimation about original texture of the town. The mansion is a four-iwaned building with a central hall which was built with local materials and traditional techniques. New houses were constructed with similar identity in the garden and new spaces were added in the need to contemporary lifestyle. The original plan has lost after the division of the property. Maintenance and repair has become an issue. Conservation issues of traditional architectural heritage of Orhaneli are specified in terms of Remzi Bey Mansion in this study.

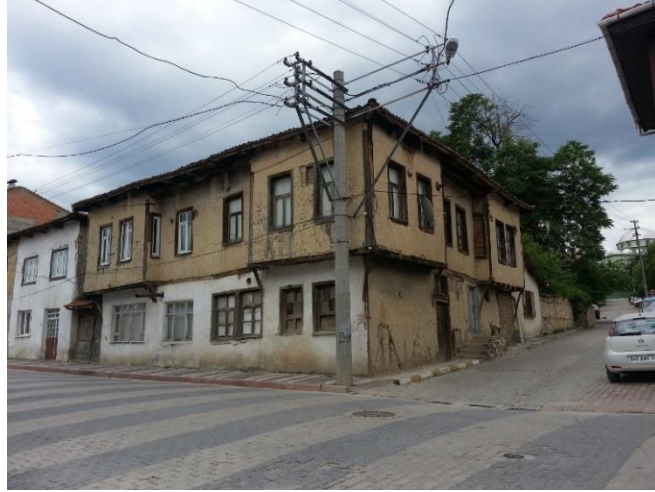
Şekil 3: Remzi Bey Konağı (Güneş Kaya Arşivi, 2016).

Remzi Bey Konağı, tarihi kent merkezi dışında kalan 16 ada 11 parselde yer almakta olup, 5 envanter numarasıyla tescilli bir sivil mimarlık örneğidir (Şekil 3). Yapı oldukça yıpranmış olmasına rağmen sahip olduğu mimari özellikleriyle yerel değerlere katkıda bulunmaktadır. Pek çok sivil mimarlık örneğinde olduğu gibi periyodik bakımların eksikliği, bozulmaların ana nedenidir. Ahşap malzemelerde biyolojik bozulmalar, sehimler, nem kaynaklı ayrışmalar; toprak malzemelerde kayıplar; yapı elemanlarının değiştirilmesi ve çağdaş malzemeler ile eklemeler yapılması ise taşıyıcı sistemde sorunlar meydana getirmektedir. Konak; yapım sistemi ve avlulu yapısı ile ilçe geleneksel dokusunda sık rastlanan; üç köşe çıkması ve her iki katında dört eyvanlı merkezi sofalı planı ile de kendine has mimari özellikler sergilemektedir. Belgeleme ve bozulma tespitleri sayesinde yapının özgün karakterini yansıtan restitüsyon çizimleri üretilmiştir. Böylece yapının yansıttığı değerler net bir şekilde gün yüzüne çıkarılmıştır.

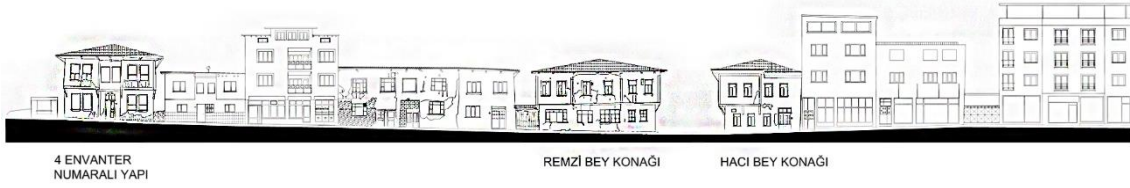
Şekil 5: Zafer Caddesi silüeti (GTÜ Restorasyon Arşivi, 2016).

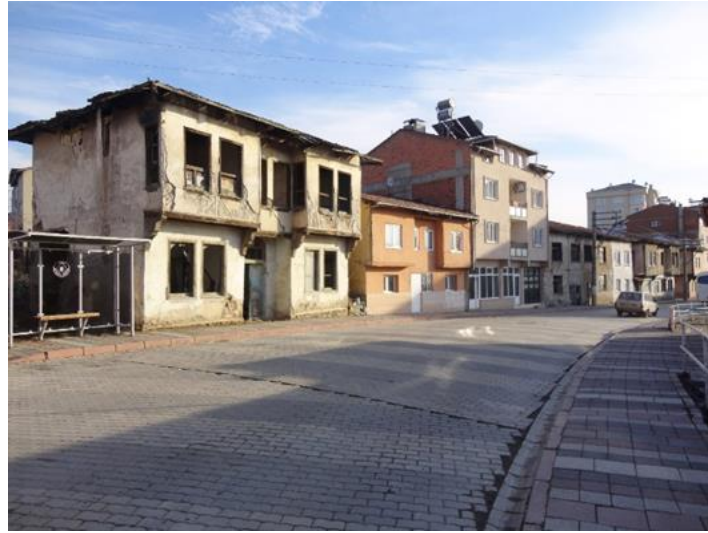
Şekil 6: Remzi Bey Konağı ve ek yapıları ile sonlanan yapı sırası (Güneş Kaya Arşivi, 2017).

Yerel kişiler ile yapılan görüşmelerde konağın yerinde ticari işlevli “Remzi Bey’in Hanı”nın bulunduğu öğrenilmiştir (KK2). Yunan askerlerinin geri çekilirken neden olduğu yangında kullanılamaz hale gelen hanın yerine Remzi Bey, konağını inşa ettirmiştir. Zamanla ailenin genişlemesiyle birlikte parselin cadde yönüne sırayla konut işlevli üç yapı daha eklenmiştir ve son yapı 1950’li yıllarda tamamlanmıştır (Şekil 6). Günümüzde yapıların tamamı, Remzi Bey’in torunları tarafından kullanılarak yaşatılmaya çalışılmaktadır.

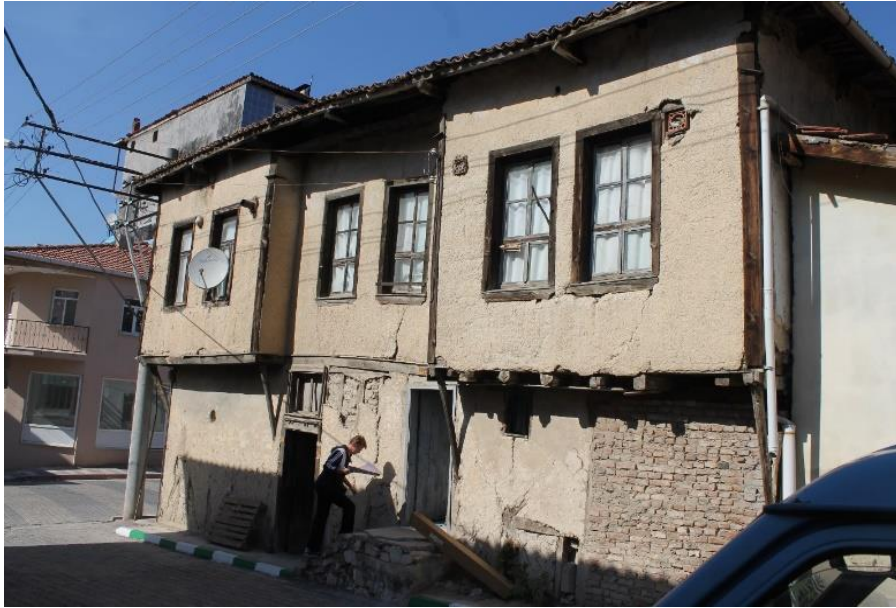
Şekil 9: Güney cephesinin Karakol Sokağı üzerindeki girişi (GTÜ Restorasyon Arşivi, 2016).

Remzi Bey Konağı'nın batı cephesinde mevcut olan oniki adet pencerenin üç tanesinin doğrama ve açıklıklarıyla tamamen özgün, iki pencerenin ise yapıya uyumlu şekilde yenilenen geç dönem doğraması olduğu tespit edilmiştir. Değişen pencerelerden bir kısmı daha geniş ahşap doğramalarla, bir kısmı da özgün açıklığa pvc pencereler yerleştirilmek suretiyle farklı zamanlarda yenilenmiştir. Orta aks pencerelerinin, yapı ikiye bölündükten sonra çift kanatlı ana giriş kapısının kapatılmasının ardından açıldığı düşünülmektedir (Şekil 17). Yapının Karakol Sokağına bakan güney cephesinde görülen yedi adet pencerenin ise birinci katta yer alan altı tanesi deformasyona uğramalarına rağmen özgün olup, zemin kattaki geç döneme ait küçük pencere, ihtiyaç nedeniyle eklenen ıslak hacim için açılmıştır (Şekil 9).

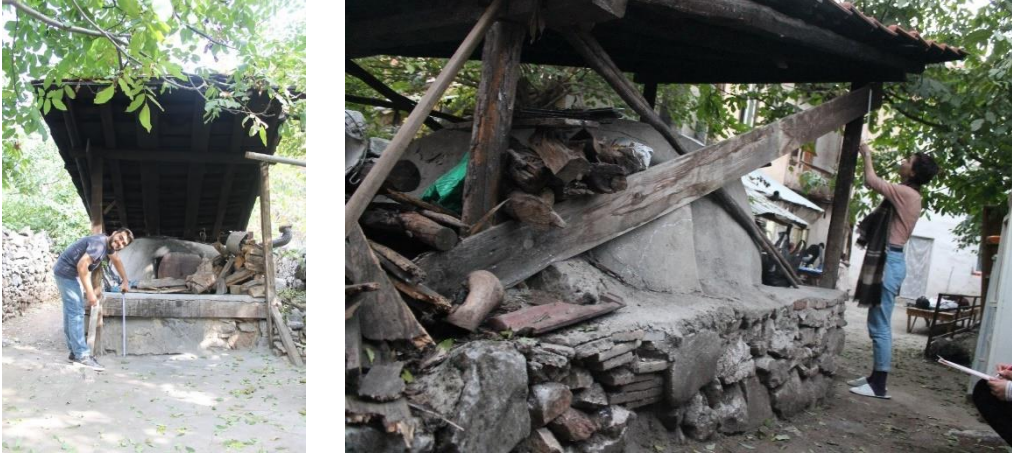
Şekil 11: Yapının bahçesindeki fırın (GTÜ Restorasyon Arşivi, 2016).

Remzi Bey Konağı, biri köşe olmak üzere payandalarla desteklenen üç adet çıkmaya sahiptir. Aslında ana bir sofadan birimlere dağılan dört eyvanlı merkezi sofalı plan şemasına sahip yapı, sofanın ortasına doğu-batı doğrultusunda duvar eklenmesiyle bölünmüştür. Günümüzde güney ve kuzey bölümleri halinde iki ayrı konut birimi olarak kullanılmaktadır (Şekil 8). Güney kısmının zemin katına Karakol Sokağı'ndaki kapının solunda kalan girişten, birinci katına ise bu girişin sağındaki kapıdan dört basamak ile çıkılan sahanlıktan ulaşılmaktadır (Şekil 9). Kuzeydeki bölüme ise cadde üzerindeki bahçe girişinden önce bahçeye ardından yapıya ulaşılacak şekilde girilebilmektedir. Yapının inşa sürecinde ahır zemin katta değil, bahçede ayrı bir yapı olarak çözülmüştür. Bu, ekonomik durumun iyi olmasının da bir göstergesidir. Aynı durum, mülkiyet sebebi ile ortasından bir duvar ile bölünmüş Efeler Evi için de geçerlidir (Şekil 10). Böylece tamamen konut işlevini yüklenen yapı, yalnızca subasman seviyesine kadar yerel kireçtaşı ile inşa edilmiştir. Üst yapı ahşap iskelet sistem arası kerpiç dolgu şeklinde tamamlanmış ve cephelerde kerpiç sıva kullanılmıştır. Dört yöne eğimli kırma çatısı alaturka kiremit kaplıdır. Yapının bahçesinde yer alan kâgir fırın da günümüzde hala aktif bir kullanıma sahiptir (Şekil 11).

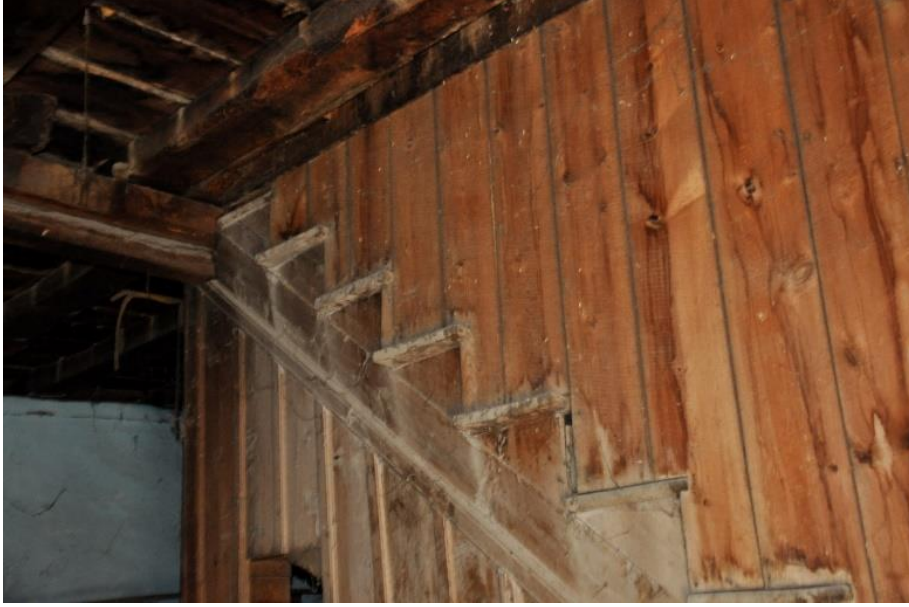
Şekil 12: Bölücü duvar içinde kalan özgün merdiven (GTÜ Restorasyon Arşivi, 2016).

Yapının zemin katında, bir yüzlü iç sofalı ve “L” sofalı iki plan şemasından söz edilebilir. Her iki konutun ihtiyacını karşılamak üzere çağdaş malzemelerle eklenmiş ıslak hacimler de zemin katta yer almaktadır. Ayrıca özgün merdivenin (Şekil 12) yapının güney bölümünde kalmasından dolayı, yapının kuzey bölümünde düşey sirkülasyonu sağlayabilmek amacıyla ikinci bir ahşap merdiven eklenmiştir (Şekil 13).

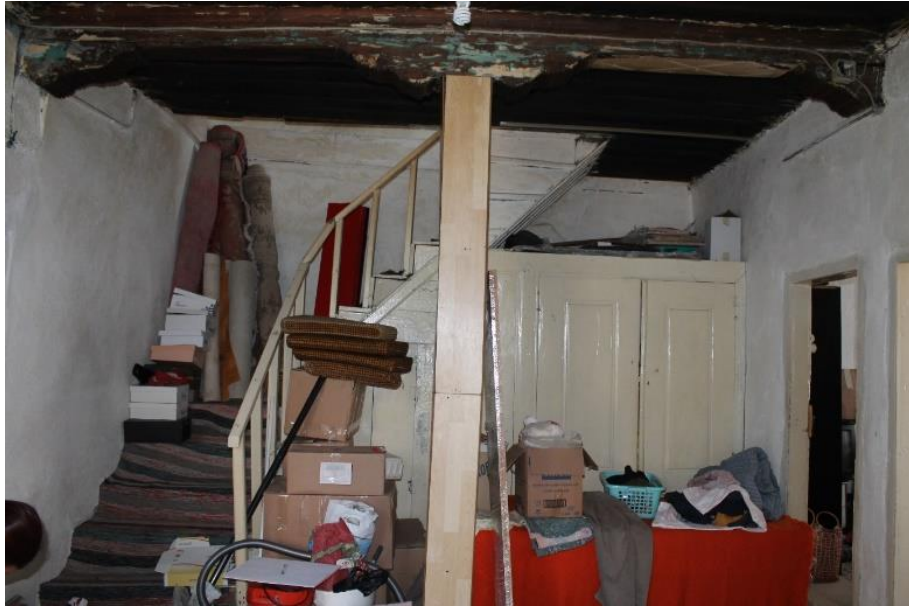
Şekil 13: Yapıya sonradan eklenen merdiven, 2016 (GTÜ Restorasyon Arşivi).

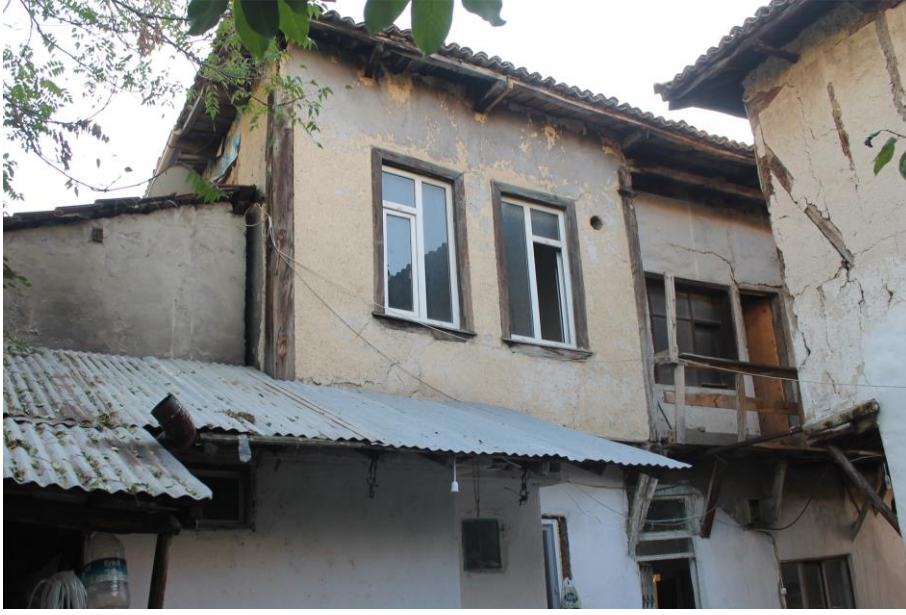
Şekil 14: Yarıya sonradan eklenen balkon, 2016 (GTÜ Restorasyon Arşivi).

Birinci kat plan düzenlerinde sofaların iki yanında ikişer mekan ve kuzey sofasının ucunda geç dönem eki bir balkon yer almaktadır (Şekil 14). Balkonun ve balkona açılan kapının özgün olmadığı düşünülmüştür. Bu tahmin, kullanıcılar ile yapılan görüşmeler sırasında teyit edilmiştir (KK1). Orhaneli'deki balkonlu konutlarda balkon kapısının cephede simetrik şekilde düzenlendiğini gösteren örnekler ve Remzi Bey Konağı'nın balkon kapısının cepheye simetrik yerleşmemesi de bu bilgiyi desteklemektedir. (Şekil 15).

balkon da kuzey cephesinde yer alıp (Şekil 14), balkon kapısı mevcut pencerenin kapıya çevrilmesi ile açılmıştır (KK2). Arka bahçeye bakan doğu cephesine ise, tek katlı betonarme bir ek, yapı boyunca uzanacak şekilde inşa edilmiştir (Şekil 18, Şekil 21).

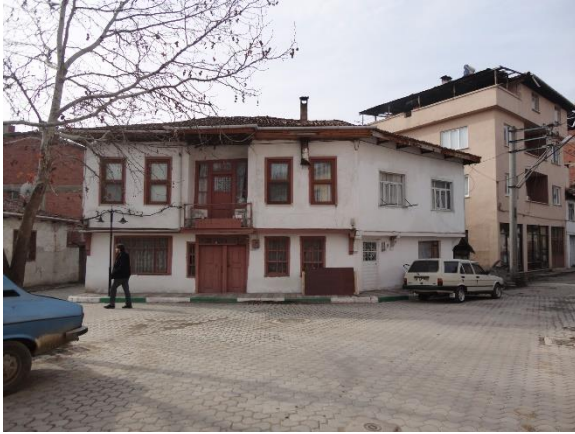
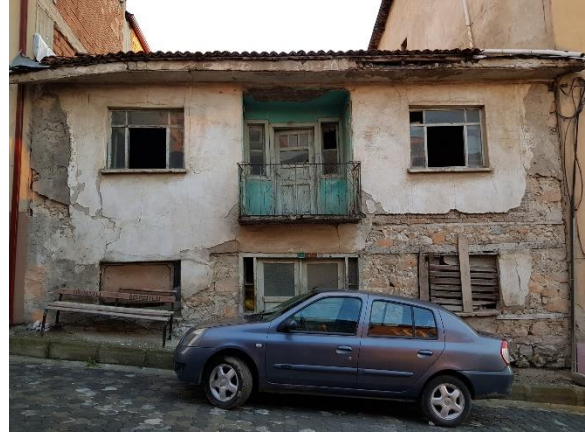
Şekil 15: Orhaneli'de balkonlu yapı örnekleri: Ümmet Ağa Evi (Güneş Kaya Arşivi, 2017) ve Ali Osman Gezgin Evi (Güneş Kaya Arşivi, 2019).

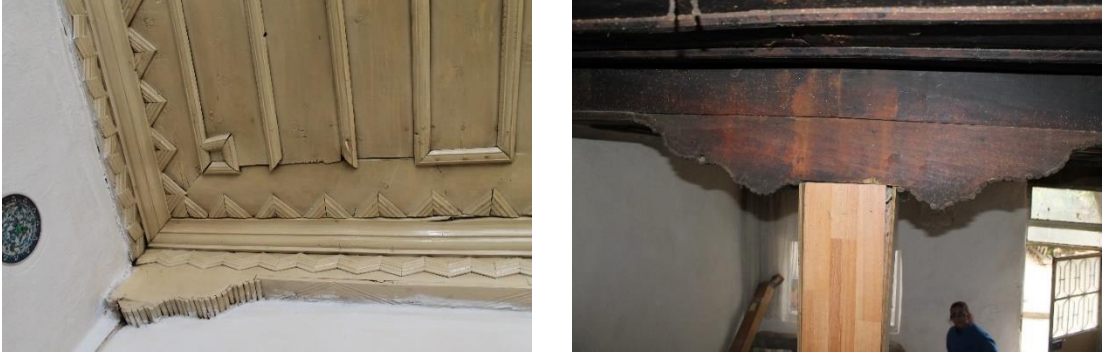
Şekil 16: Altında duvarın içinde kalan ahşap dikmenin başlığı ile birlikte tavan silmesi ve açıktaki ahşap başlıklara birer örnek (GTÜ Restorasyon Arşivi, 2016).

Birinci katta yer alan tüm odaların tavanları geometrik desenlerle bezeli ve ahşap olup günümüzde yağlıboya ile boyanmıştır (Şekil 16). Yapıdaki bezemeli ahşap tavan silmelerine ve ahşap dikme başlıklarına karşın, diğer ahşap elemanların motifleri (dolap, yüklük, gusülhane kapakları vb) görece daha sade tercih edilmiştir. Ayrıca özgün detayların bezeme inceliklerine karşılık, yapıya sonradan eklenen veya özgün olmayan elemanların (ahşap korkuluk, kapı, pencere vb) da daha gösterişsiz, bezemesiz ve verniksiz kullanıldıkları gözlenmiştir.

Kullanıcı ile yapılan görüşmeler (KK1) ve tespit edilen izler (Şekil 16, Şekil 20) sayesinde özgün yapının her iki katta da dört eyvanlı merkezi sofalı plan şemasına sahip olduğu anlaşılmıştır (Şekil 19) (GTÜ, 2016-2017). Özgün plan şemasında odalar; merkezi sofa etrafına, aralarında eyvanlar bırakılarak köşelere yerleşmekte; cadde ile sokağa bakan üç köşe oda çıkma yapmakta ve zemin kattaki mutfak dışındaki ıslak hacimler özgün şemada yer almamaktadır (Şekil 8, Şekil 19, Şekil 21, Şekil 22 - J).

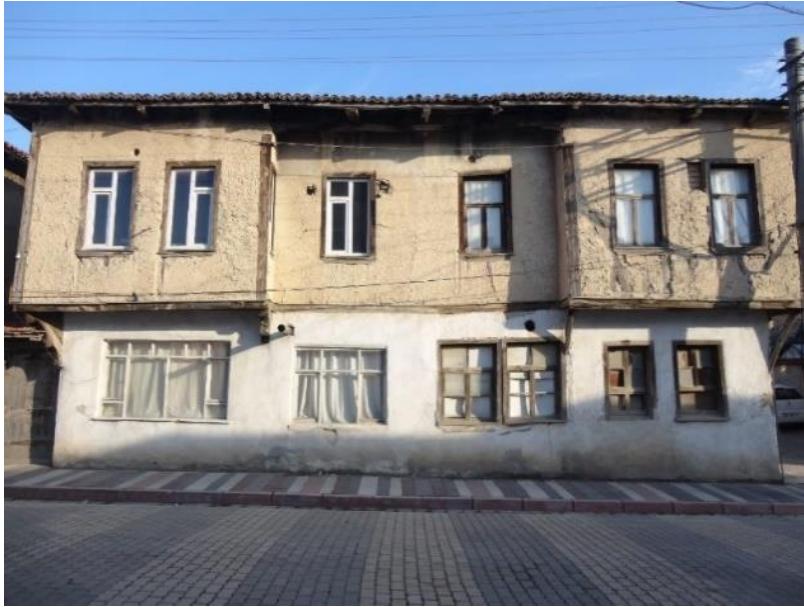
Şekil 17: Remzi Bey Konağı'nın batı cephesi (Güneş Kaya Arşivi, 2017).

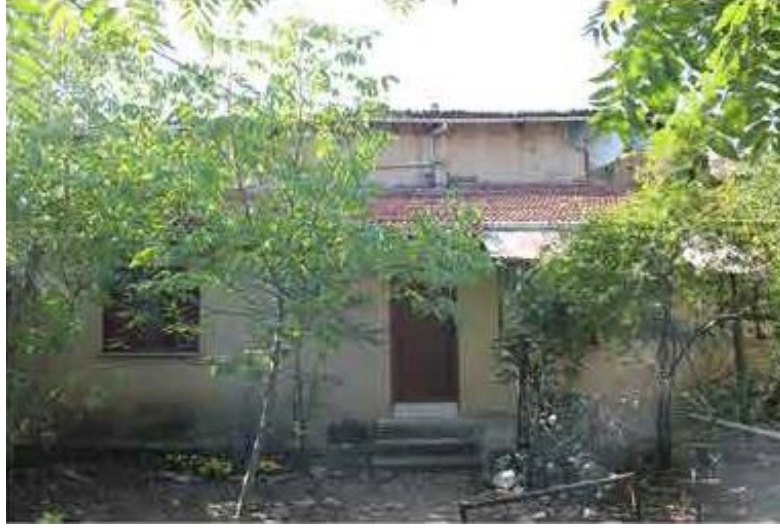
Şekil 18: Yapının doğu cephesini kaplayan tek katlı betonarme ek yapı (GTÜ Restorasyon Arşivi, 2016).

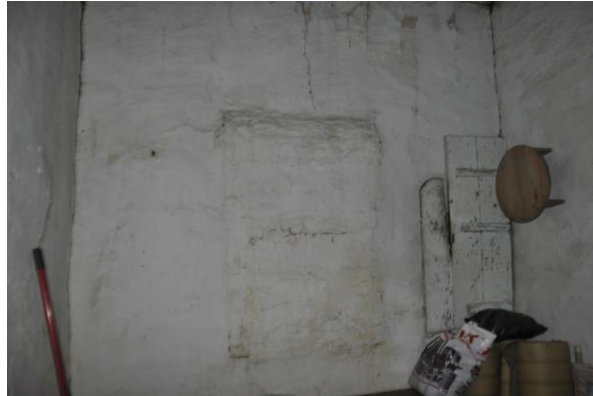
Şekil 20: Yapının kapatılmış pencerelerinden birinin izi (GTÜ Restorasyon Arşivi, 2016).

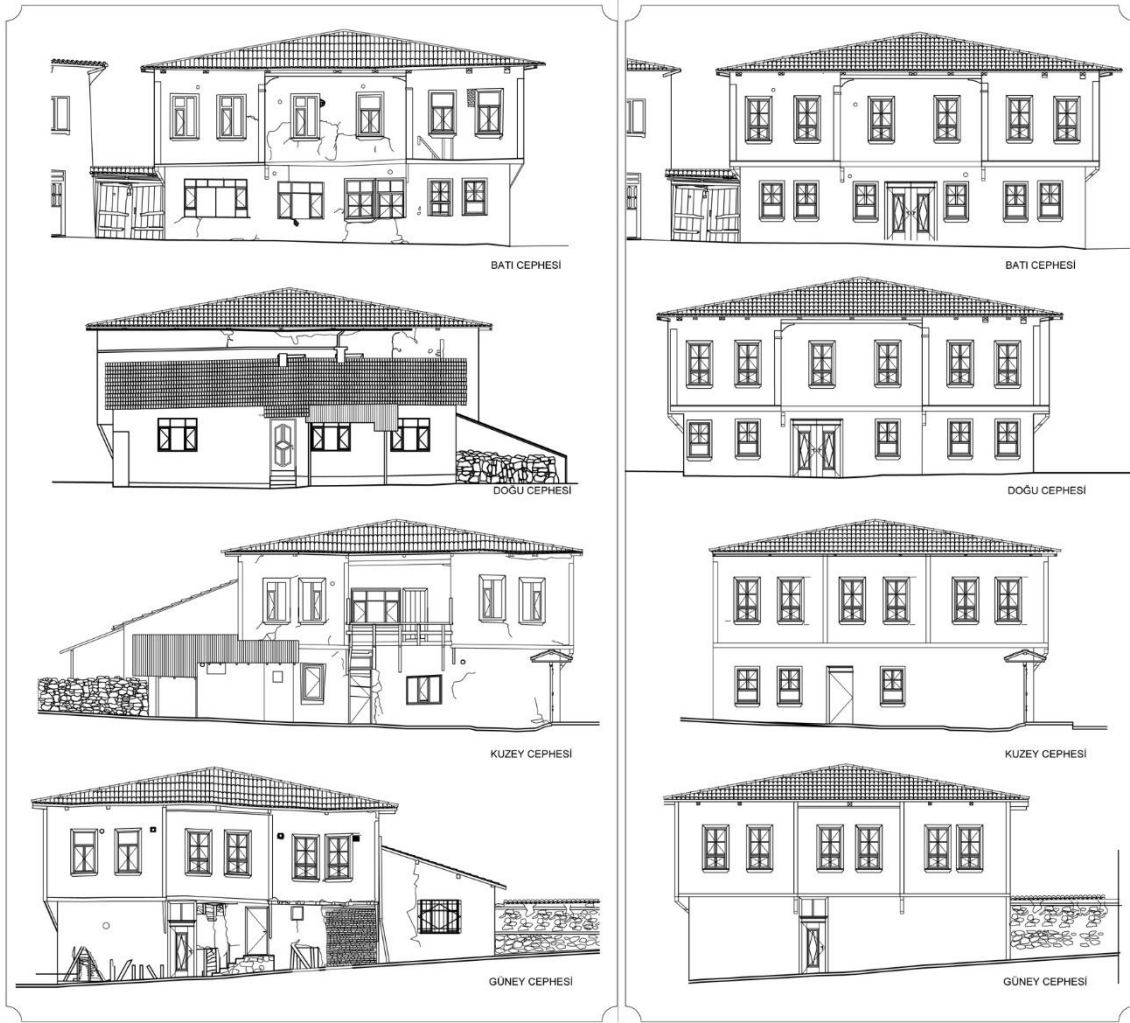
Şekil 21: Remzi Bey Konağı cephe röloveleri ve restitüsyonları (GTÜ Restorasyon Arşivi, 2016).

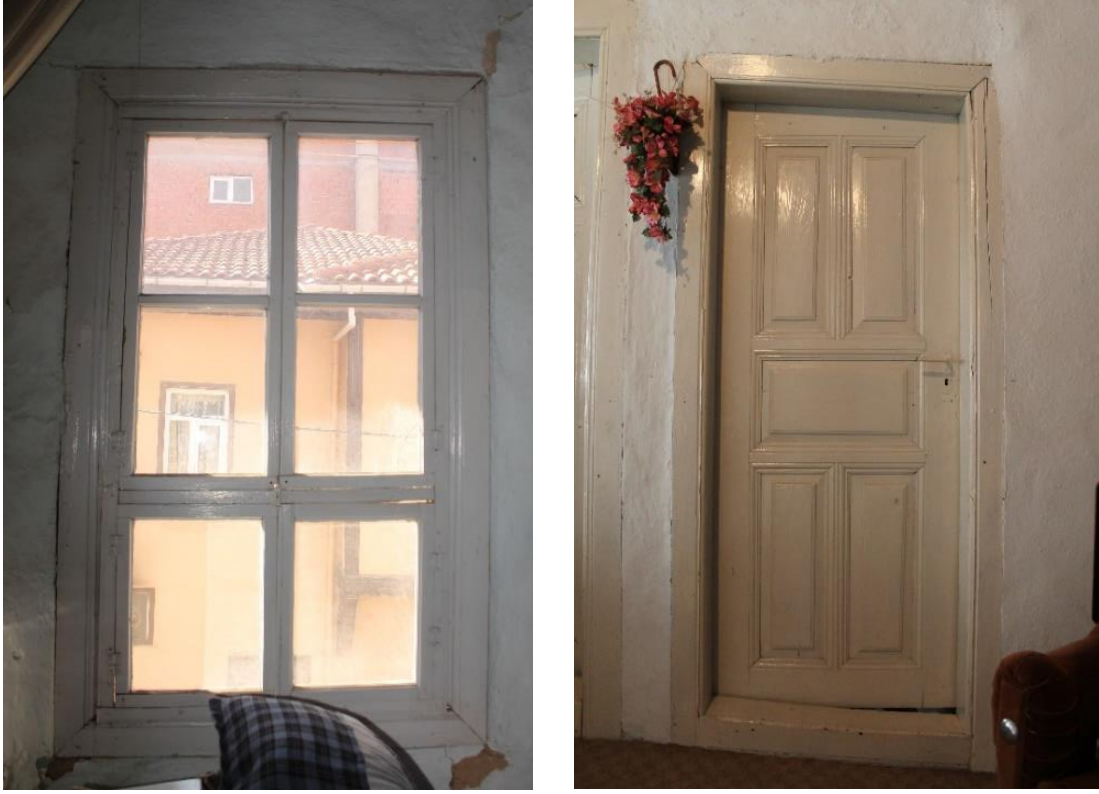
Şekil 24: Remzi Bey Konağı'nın özgün iç kapı ve pencere doğrama örnekleri (GTÜ Restorasyon Arşivi, 2016).

Özgün kapı ile pencere doğrama ve kanatları ahşaptır. Pencere kanatları zaman içinde kısmen değiştirilmiş ve yer yer pvc doğramalar yerleştirilmiş olsa da, yapının özgün dış pencere doğramaları yerlerinde korunmuş haldedir (Şekil 21, Şekil 24). Yapıya erişimi sağlayan özgün dış kapıların ise, yerleşim genelindeki analogiler, kullanıcı ile görüşmeler ve şema incelemeleri sonucu konumları belirlenebilmiştir (Şekil 25).

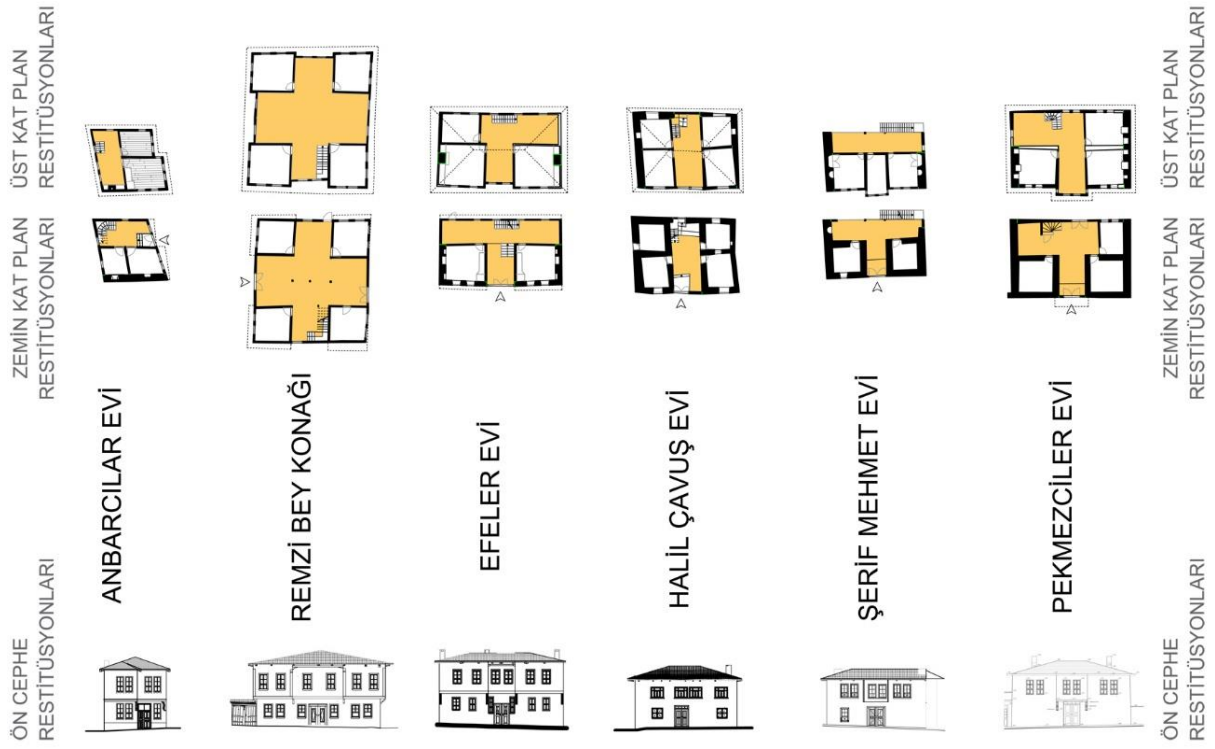
Şekil 25: Orhaneli geleneksel yapıları plan ve cephe restitüsyon örnekleri (GTÜ Restorasyon Arşivi, 2016-2018).

Yapıdaki izlerin yanı sıra Orhaneli'deki geleneksel yapılar ile karşılaştırmalı çalışma yapıldığında da bahsedilen şekilde bir cephe ve plan düzenine ulaşılmaktadır (Şekil 25). GTÜ Mimarlık Fakültesi tarafından Remzi Bey Konağı ile benzer bir yöntem izlenerek belgelenen konutlardan analogik veriler elde edilebilmektedir. Yerleşimde yer alan ve söz konusu yapıdan daha eski tarihli Pekmezciler Evi (Güneş, 2018), avlusunda çeşitli dönemlere ait müstemilatları ve cadde üzerindeki ana konut yapısı ile şema ve cephe düzeni açısından benzerlikler göstermektedir. Remzi Bey Konağı'ndan daha küçük boyutlu bir yapı olduğundan dolayı yerleşim genelinde sık rastlanan plan tiplerinden olan birinci katta bir eyvanlı iç sofalı veya "L" sofalı olarak adlandırılacak plan düzenindedir (Eldem, 1954: s.114-126) (Şekil 26, Şekil 27). Çıkmalı ve simetrik bir cephe düzenine sahiptir. İnşasından günümüze değişimler geçirmesine rağmen, yapılan müdahaleler konut üzerinde okunabilmektedir (Güneş, 2018).

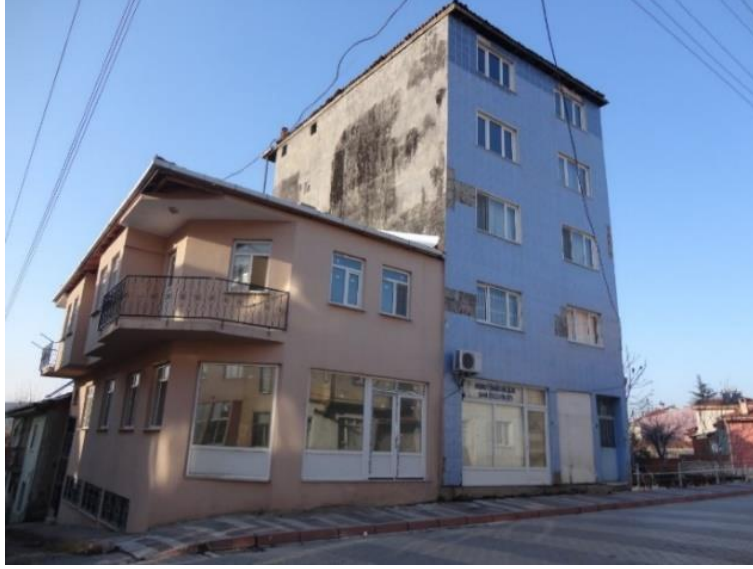
Şekil 29: Remzi Bey Konağı'nın karşısındaki yapılar (Güneş Kaya Arşivi, 2017).

Remzi Bey Konağı, köşesinde yer aldığı cadde ve sokak boyunca uzanan bir grup geleneksel yapı ile birlikte yerele özgü bir dokuyu temsil etmektedir. Söz konusu tescilli yapılar ile tarihi dokunun yanlarında ve karşılarında betonarme yapılar yükselmiştir (Şekil 29). İmar planlarının izin verdiği şekilde, yalnızca yerleşimin bu bölümünde değil yerleşim genelinde yapı sıralarındaki tarihi yapılar yıkılarak yerlerine günümüz yapıları inşa edilmiştir. Böylece Orhaneli’de yerel malzemelerin kullanıldığı geleneksel yapı sistemleriyle inşa edilen konut dokusu yakın zamanlarda tahrip edilmiş

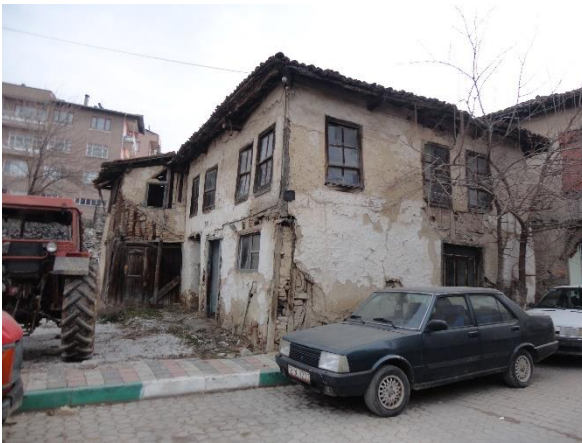
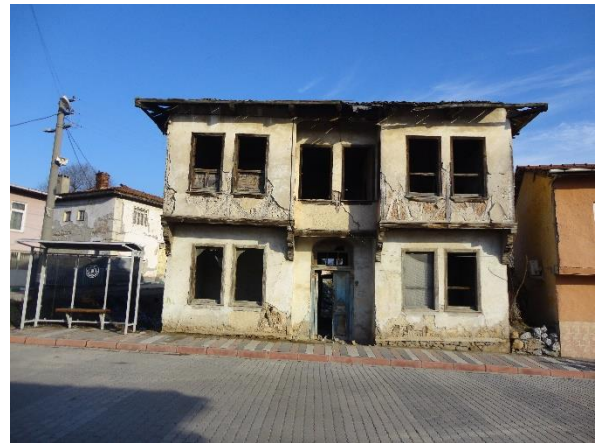
Şekil 30: Terk nedeniyle tahrip olan tescilli yapı örnekleri (Güneş Kaya Arşivi, 2017).

Tarihi dokularda bozulmalara neden olan en yaygın sorunlar insan kaynaklıdır. Bu bozulmalar tahribat, yıkım ve terke bağlı olarak doğa koşullarının meydana getirdiği yıpranma ile tekil ölçekten başlayarak tüm dokuyu zedelemektedir (Şekil 30). Orhaneli ilçe merkezi ölçeğinde geleneksel parsel-sokak ilişkisi günümüze korunmuş olarak ulaşıya da gabari anlamında değişmiştir. Bu değişimin nedeni; yapılarını kaybeden, kaybetmek üzere olan veya evlerini yenilemek isteyen ailelerin geniş bahçeler içindeki mütevazı konutlarını günümüz betonarme apartmanlarına dönüştürmesidir. Geleneksel konutlar hem mekansal hem de konfor açısından yetersiz kaldığı için bu yönetime başvurulmaktadır (Şekil 31).

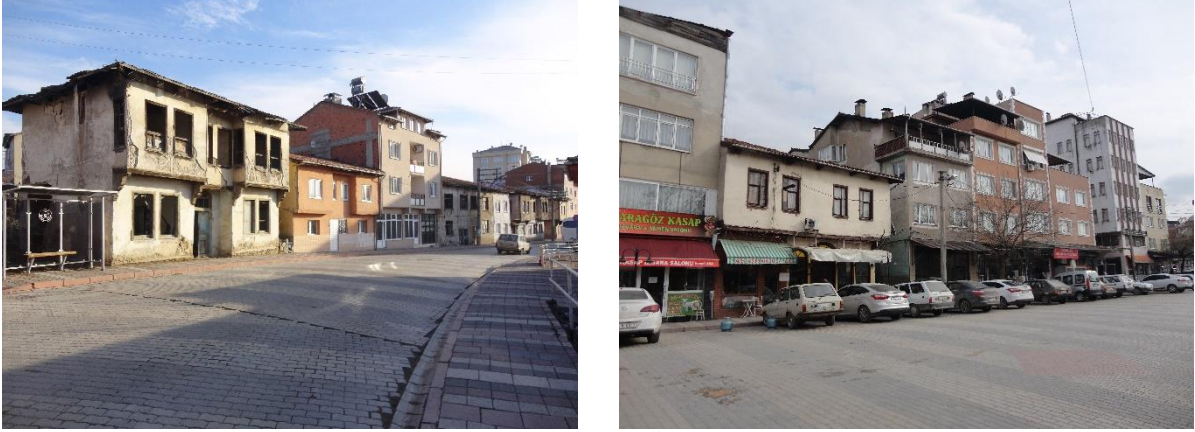
Şekil 31: Geleneksel dokuda gabari artışı örnekleri (Güneş Kaya Arşivi, 2017).

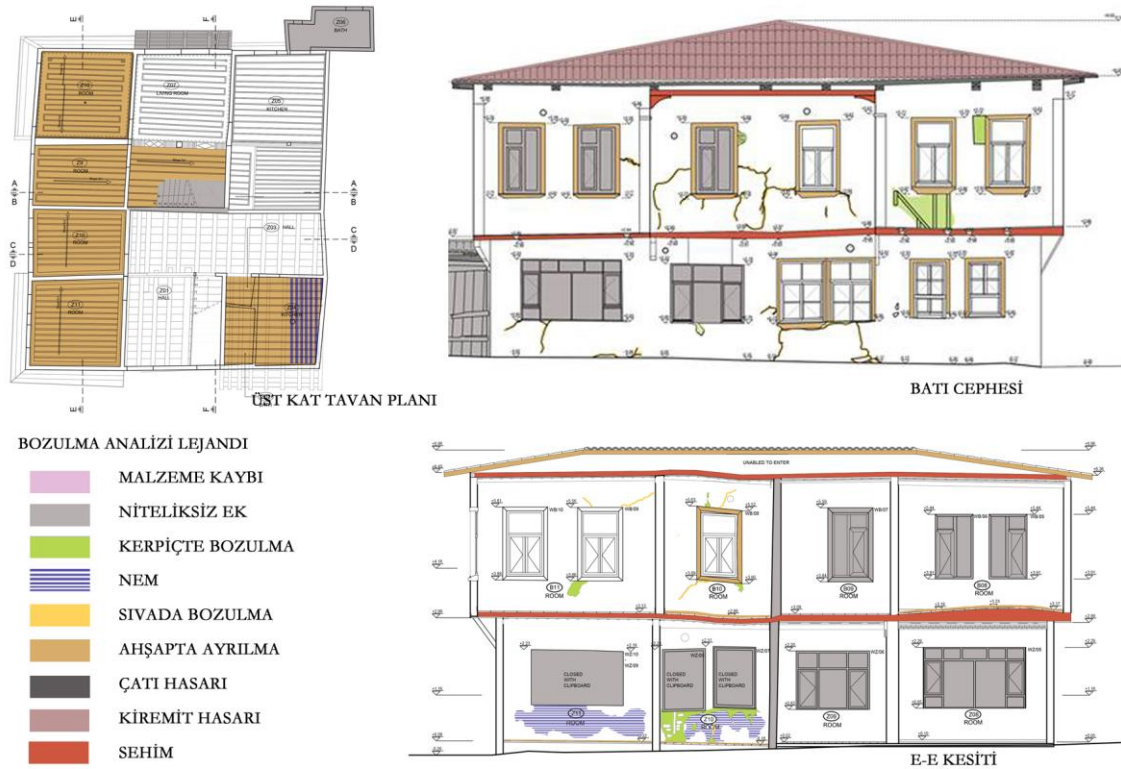
Şekil 32: Remzi Bey Konağı'nın bozulma analizi örnekleri (GTÜ Restorasyon Arşivi, 2017).

Yapının zemininde görülmeyen ancak çatısında büyük bir soruna dönüşmek üzere olan su kaynaklı bozulmalar gündemdedir (Şekil 32). Çatının uygun şekilde aktarılabilmesi, oluşan rutubet nedeniyle özellikle birinci kattaki bezemeli ahşap tavana sahip odalar için tehlike arz etmektedir. Günümüzde düzensiz aralıklarla basit onarım yapılarak yapı yaşatılmaya çalışılmaktadır.
