## PAPHLAGONIA HADRIANOUPOLIS'İ KİLİSE A MİMARİSİ ÜZERİNE YENİ BİR DEĞERLENDİRME<sup>1</sup>

### A New Evaluation on the Architecture of Church A of Paphlagonian Hadrianoupolis

## Kilise A

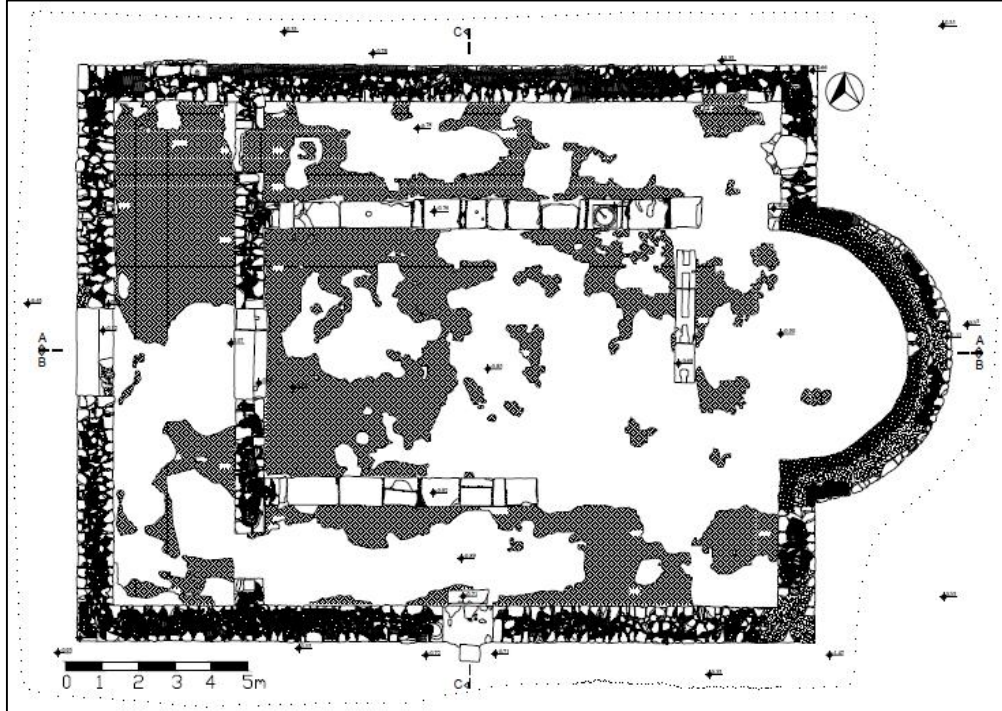
Çizim 3: Kilise A Plan Rölöve (S. Biçer)

**Mimari Tanım ve Restitüsyon:** Kilise günümüze harap vaziyette ulaşmıştır. Çeşitli kotlarda, 20-155 cm yüksekliğinde ve 1 m kalınlığındaki beden duvarları, bazı mimari parçaları ve mozaikle döşeli zemininin bazı bölümleri mevcuttur (Çizim 1-2, Fotoğraf 1). Kuzeydoğu-güneybatı doğrultusundaki kilise, üç nefli bazilikal planlıdır. Apsis ve nartheks dahil, dıştan 24.05 x 15.86 m ölçülerindedir. (Çizim 3). Yapının batısında, dikdörtgen biçimli nartheksi ve doğusunda da içten ve dıştan daire planlı, dışa taşkın apsisi bulunmaktadır.

Kiliseye batı duvar ortası, nartheks kuzey duvarı, kuzeydoğu köşe ve güney duvar ortasında yer alan, toplam dört kapı ile girilmektedir. Kilisenin ana girişi, batı duvar ortasında yer alan, 2.41 m genişlik ve 1.01 m derinliğindeki iki basamaklı kapıdır. Nartheksin kuzey duvarında 1.74 x 1.01 m, kuzey duvarın doğusunda 1.23 x 1.01 m ve güney duvar ortasında 1.38 x 1 m ölçülerinde, tali nitelikte kapı açıklıkları bulunur. Bunlardan kuzey duvarda yer alan açıklıklar, bilinmeyen bir tarihte, moloz taş ve tuğla kullanılarak kapatılmıştır. Batı duvar ortasındaki açıklıktan, 13.87 x 3.35 m ölçülerinde, dikdörtgen biçimli, zemini mozaikle bezenmiş narthekse geçilmektedir (Fotoğraf 2). Nartheks, naostan 80 cm kalınlıktaki bir duvarla ayrılmış ve zemini naos zeminine göre 20 cm yüksek tutulmuştur. Nartheks yıkık olduğundan örtü sistemi hakkında net veriler yoktur. Erken Bizans Dönemi'ne tarihlenen kilise narthekslerinin ya beşik tonozla ya da düz ahşap çatıyla örtülü olduğu bilinmektedir (Millingen, 1912: 20-21; Rodley, 1994: 19; Mango, 2006: 55). Kilise A nartheksinin de içten tonoz veya ahşap tavan, dıştan ise kiremitle kaplı bir çatıyla kapatılmış olduğu düşünülebilir.

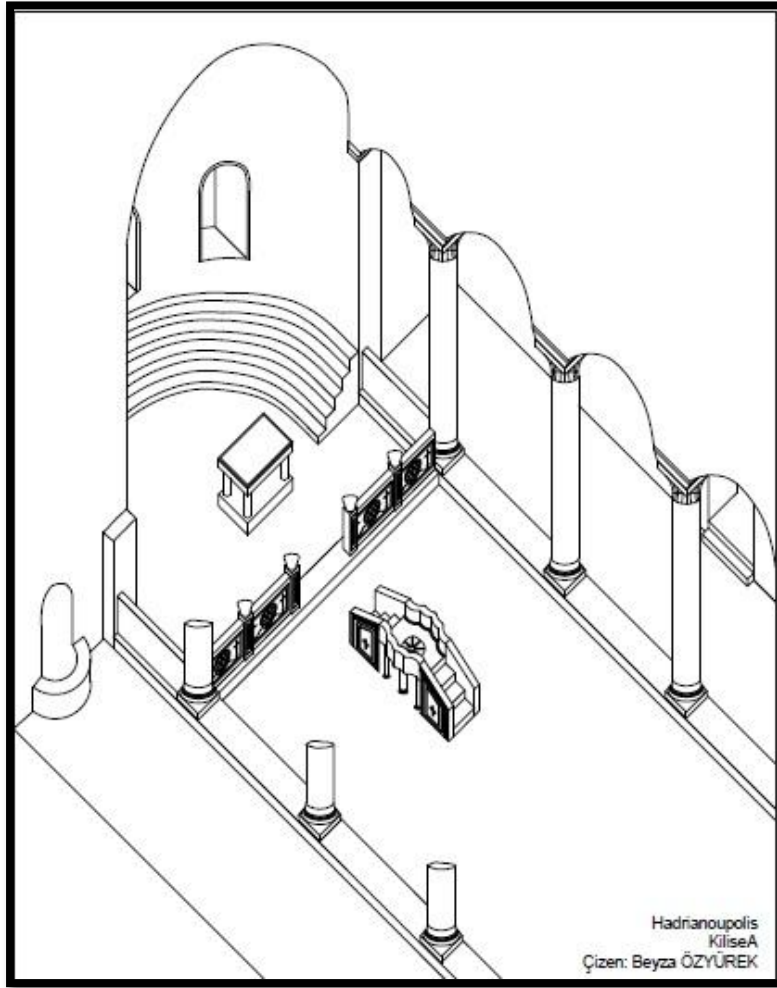
Çizim 5: Kilise A İç Mekan Rekonstrüksiyonu (B. Özyürek)

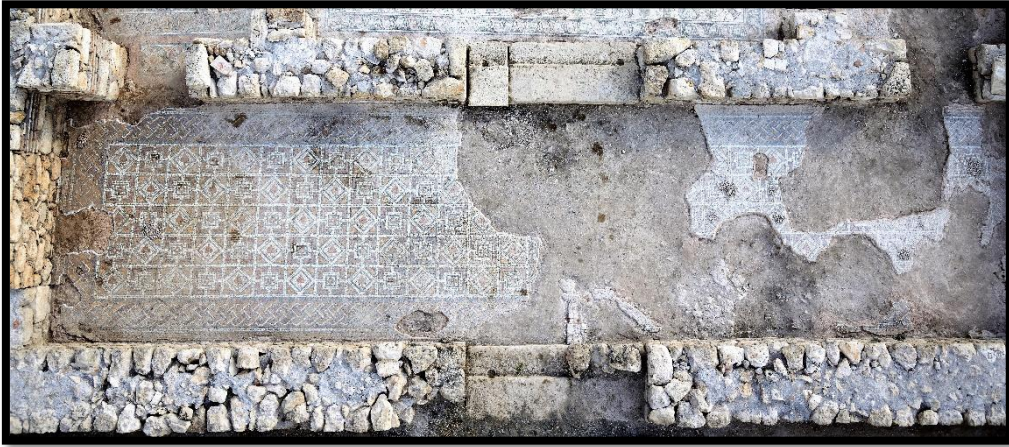
Fotoğraf 2: Nartheks (Hadrianoupolis Kazı Arşivi)

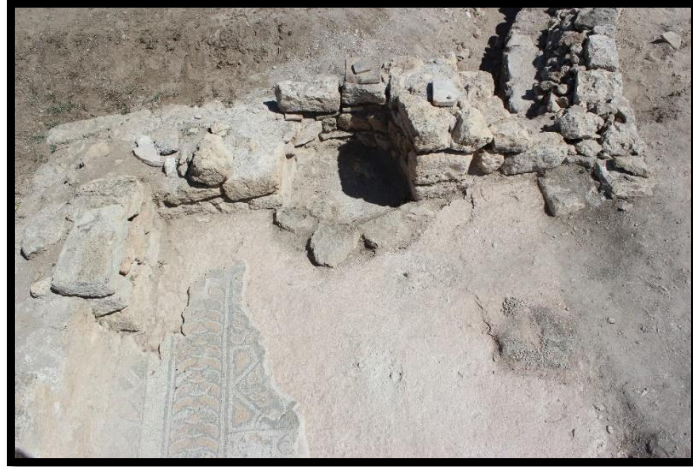
Fotoğraf 3: Kuzeydoğudaki Dairevi Mekan (Hadrianoupolis Kazı Arşivi)

Naosta dikkat çekici en önemli husus, kuzey nefin doğu ucunda yer alan bölümdür (Fotoğraf 3). 95 cm genişlik ve 70 cm derinlikteki yarım silindirik formu niş ve hemen bunun önündeki yarım daire biçimli duvar kalıntısından oluşan bu bölümün, konumu itibarıyla litürji için yapıldığı düşünülmektedir. Nişin ön kısmında moloz taş kullanılarak örülen zemin seviyesindeki yarım daire formu duvar kalıntısı, doğu duvardaki niş ile bitişiktir. Bu bölümün vaftiz töreni için tasarlandığı; vaftiz havuzu olduğu veya bir vaftiz havuzunun buraya yerleştirildiği düşünülmektedir. Bazı araştırmacılar, kuzey nefte *pastophorium* yer aldığını ve buradaki nişin *pastophorium* nişi olduğunu ileri sürmüştür (Lafli-Zäh 2008, 687; Patacı 2011, 4; Patacı 2012, 57). *Pastophorium* apsislerine alternatif olarak yapıldığı varsayılırsa, benzerinin güney nefin doğu duvarında da olması gereklidir, ancak bu alanda herhangi bir niş izine rastlanılmamıştır. Ayrıca *pastophorium* hücreleri, yani *prothesis* ve *diakonikonun* neflerden bir duvar veya kemerle ayrılması gerekmektedir, ancak buradaki yarım dairevi bölüm kuzey nef içindedir. Sonuç olarak dairesel biçimli bölümün, kesin olmamakla birlikte *vaftiz mekânı* olarak tasarlanmış olduğu düşünülmektedir.<sup>5</sup>

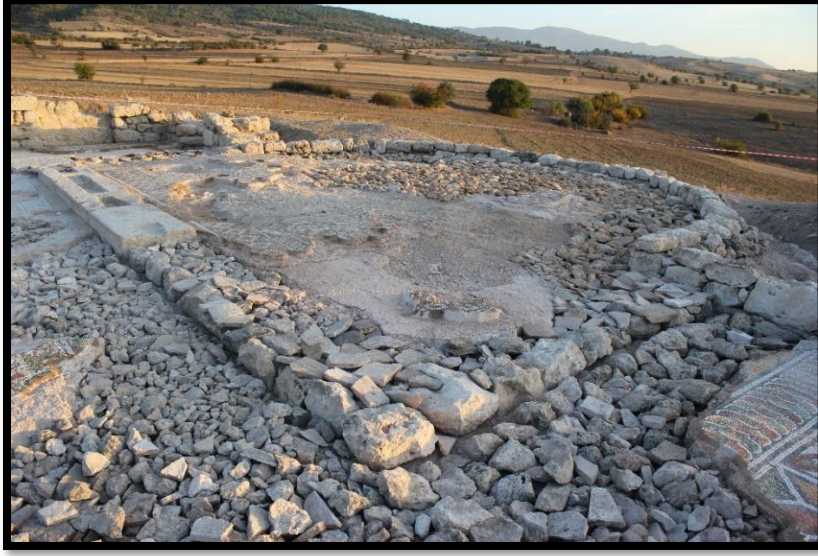
Fotoğraf 4: Bema ve Apsisin Güneyden Görünümü (Hadrianoupolis Kazı Arşivi)

Kilisenin doğusunda zemini mozaikle bezeli, 6.29 x 2.32 m ölçüsünde *bema* yer almaktadır (Fotoğraf 4). Dikdörtgen planlı *bema*, "Π" biçimli, muhtemelen alçak tipli, payeli bir *temponla* çevrelenmiştir.<sup>6</sup> Templonun sadece 3.46 m uzunluk ve 53 cm genişlikteki batı kısmının *stylobati* in situ durumda görülebilmektedir.<sup>7</sup> Templon *stylobatının* farklı yerlerinde *balüster* ve korkuluk yuvaları görülürken, orta kısmındaki yüzey düz bırakılmıştır. 65 cm genişlikteki bu alanın *bema* giriş açıklığı olduğu düşünülmektedir.

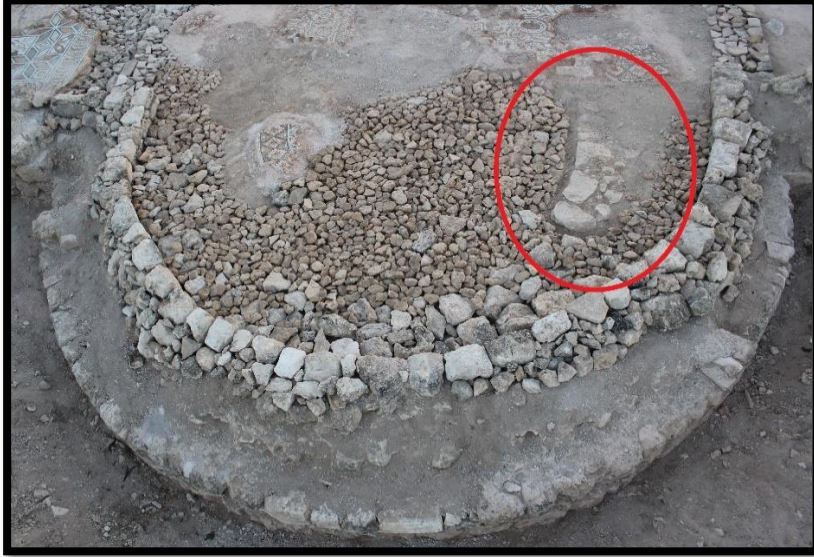
Fotoğraf 5: Apsis ve Apsisteki Synthronon Kalıntısı (Hadrianoupolis Kazı Arşivi)

Apsis içten ve dıştan yarım daire biçimli düzenlenmiş olup içten 6.30 x 3.51 m ölçülerindedir. Dıştan 8 metrelik genişliğiyle, cephede yaklaşık ½ oranda yer kaplamaktadır. 1.20 m duvar kalınlığına sahip apsis, oldukça harap vaziyette olup 2012 yılında gerçekleştirilen restorasyon çalışmalarında, duvar ve mozaikleri kısmen onarılmıştır. Apsisin kuzeydoğusunda, zemin seviyesinde günümüze ulaşan kavisli bir duvar kalıntısı görülmektedir (Fotoğraf 5). Bu kalıntının *synthronon* basamaklarının oturduğu platforma ait olduğu düşünülmektedir. Apsis mozaik zemininin bordürünü çevreleyen bu kalıntı ortalama 45 cm kalınlıktadır. Apsis duvarı ile arasında da bir bu kadar mesafe bulunmaktadır. Bu kalıntılardan yola çıkılarak apsis içerisinde, 4/5 basamaklı bir *synthronon* bulunduğu söylenebilir.<sup>8</sup> Diğer kısımlarda olduğu gibi, apsisin örtüsü hakkında da herhangi bir bulguya rastlanılmamıştır. Erken Bizans Döneminde inşa edilen benzer planlı kiliselerin apsislerinin genellikle yarım kubbeye örtüldüğü de bilinmektedir (Eyice 1988, 46). Kilise beden duvarlarının genel olarak 1 m kalınlıkta olmasına karşın, apsis duvarının 1.20 m kalınlığa sahip olması, apsisin çift cidarlı bir örtü sistemiyle kapatıldığına işaret eder. Apsisin şekli ve duvar kalınlığından dolayı, içten ve dıştan yarım kubbeye ya da içten yarım kubbe dıştan meyilli bir çatıyla kapatılmış olduğu düşünülmektedir.

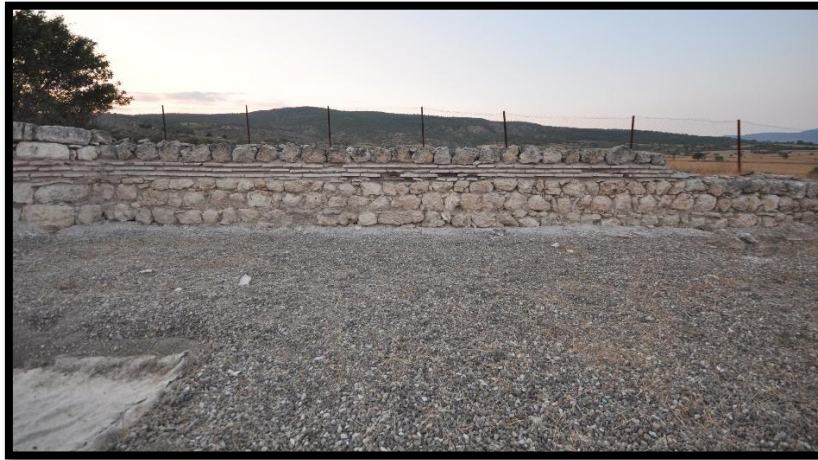
Fotoğraf 6: Güney Duvar (Hadrianoupolis Kazı Arşivi)

Yapının en sağlam duvarı, 1.55 m yükseklikteki güney duvarıdır. Güney duvarda alttan üstte doğru sırasıyla, dört sıra moloz taş, dört sıra tuğla ve bir sıra moloz taş dizilimi görülmektedir (Fotoğraf 6). Bu duvar kalıntısından anlaşılacağı üzere, duvarlar taş ve tuğlaların alternatif dizilimleri ile oluşturulmuş, almaşık duvar tekniğinde (*opus mixtum*) örülmüştür. Duvar örgüsündeki tuğlalar 3-3.5 cm kalınlıkta olup derinlik ve genişlikleri farklılık göstermektedir. Genel olarak 16-24 cm genişliğe sahip tuğlaların derinliği ortalama 34 cm'dir.

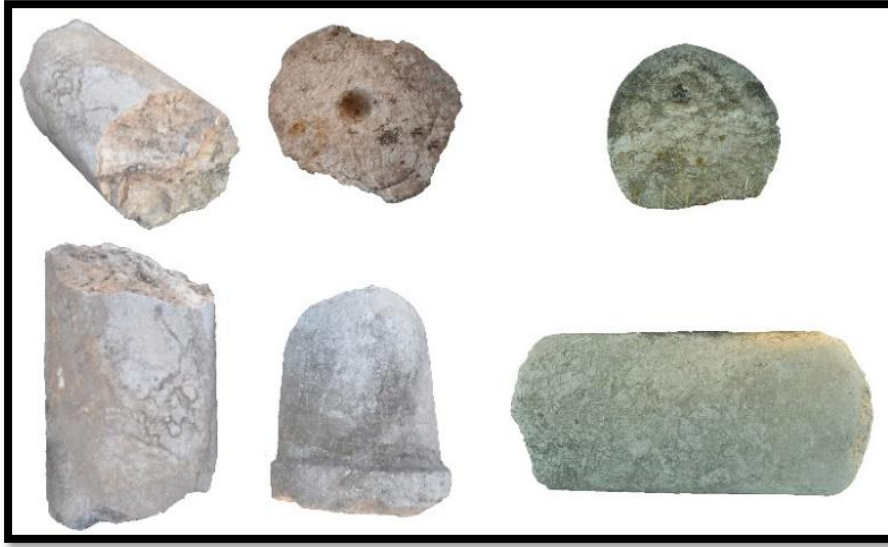
Fotoğraf 8: Sütun Parçaları (Hadrianoupolis Kazı Arşivi)

Orta nef ve yan nef çevresinde, in situ olmayan, yerel kireçtaşıdan üretilmiş çok sayıda sütun parçası tespit edilmiştir. Oldukça sade tutulmuş sütunların, alt ve üst kısımlarındaki bilezikler tek bezeme unsuru sayılabilir. 1 nolu sütun parçası, 162 cm uzunlukta olup gövdesinin çapı 35 cm'dir. Uç kısmında, 5 cm kalınlık ve 37 cm çapta bilezik yer almaktadır (Levha 6). 2, 3 ve 4 nolu sütun parçaları, çaplarındaki küçük farklılıklar dışında bu sütun ile benzer özelliktedir (Fotoğraf 8). 5 nolu sütun parçası, 40 cm uzunlukta olup gövde çapı 23 cm'dir. Uç kısmında 5 cm kalınlık ve 24 cm çapta bilezik yer alır. Diğer sütunlardan farklı olarak gövdesinde murç ve tarak izleri görülmektedir (Levha 7). Çapının diğerlerine göre farklı olmasından dolayı, bu sütun parçasının *kiborium* veya pencere açıklıklarında kullanılmış olduğu düşünülmektedir. Yukarıda açıklanan sütun, sütun kaidesi ve sütun başlıkları gibi mimari plastik parçalar, iç mekanın oldukça gösterişli düzenlendiğini göstermektedir.

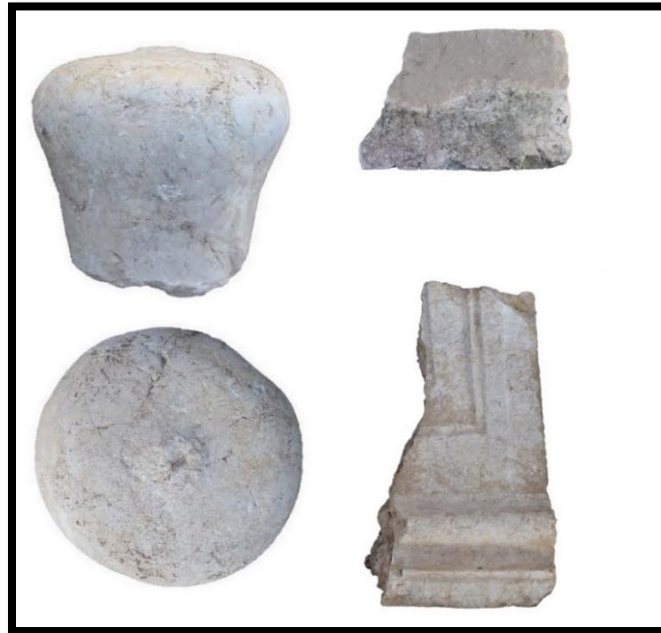
Fotoğraf 9: Levha ve Balüster Topuzu Parçaları (Hadrianoupolis Kazı Arşivi)

Templon ait olabilecek levha ve balüster parçaları oldukça az sayıda bulunmuştur. Kazılar esnasında tespit edilen balüster topuzu ve levha parçasının, templon çevresinde bulunmasından dolayı templona ait olduğu düşünülmektedir. Levha büyük oranda kırık vaziyettedir, 15 cm kalınlıktaki alt kısmı içbükey-dışbükey silmelerle profillendirilmiştir. Levhanın kalınlığı ile templon stylobatı levha yuvası genişliğinin yakın olmasından dolayı templon levhası olduğu düşünülmektedir. Üst kısmında, ince ve kalın silmelerle sınırlandırılmış bir çerçevenin izleri görülmektedir. Balüsterin üst

kısımında yer alması gereken topuz parçası kırık vaziyette bulunmuştur.<sup>22</sup> Üzerinde herhangi bir bezeme unsuruna rastlanmayan, aşağıdan yukarı doğru genişlemekte olan parçanın yüzeyi oldukça pürüzsüzdür (Fotoğraf 9).
